現地発生した岩砕を有効利用した経済的で安全性の高い道路盛土の構築に関する一考察

花輪 正也¹

1 近畿地方整備局 浪速国道事務所 工務課 (〒573-0094 大阪府枚方市南中振 3-2-3)

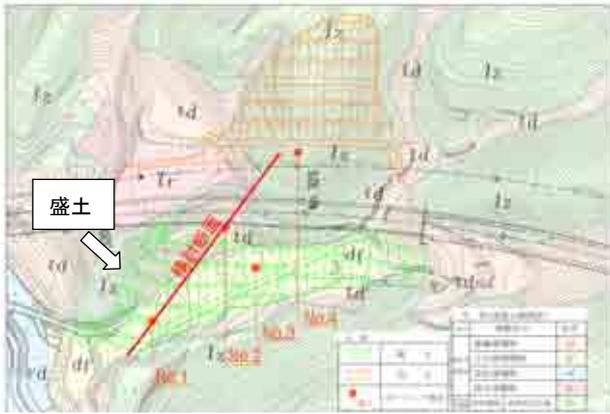
図-2 施工箇所平面図

当該箇所は和泉山脈西部北麓部に位置し、周辺には標高100~200m程度の山地~丘陵地が広がっており、この大半は砂岩泥岩互層(AL)等からなる和泉層群(1z)で構成される。工事は片切り片盛りにより道路を建設するものである。施工場所は谷間であり、その谷底は傾斜している。施工場所には和泉層群を覆う未固結堆積物として、崖錐堆積物(td)、土石流堆積物(df)が分布する(図-2)。

特に、土石流堆積物の層については、およそGL-1.0m～3.0mの深度においてN値が3～6の軟弱層（粘性土）が分布しており、安定上問題があったため改良を行った。また、盛土材料としては切土工で発生した岩砕等を使用した（図-2、4）。

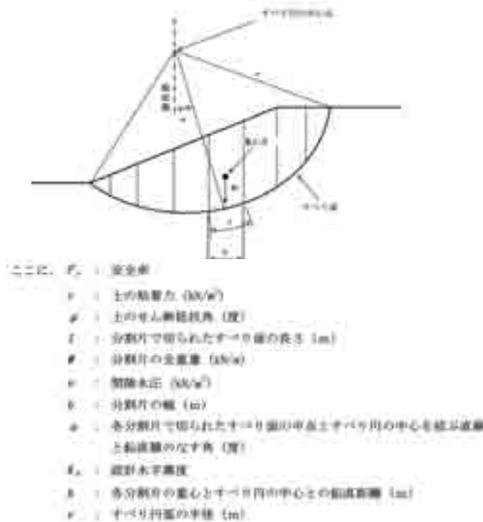
図-3 修正フェレニウス法のご概念図

安定計算に用いる計算式は、盛土工指針等に掲載されている修正フェレニウス法を用いた(式(1)、図-3)。

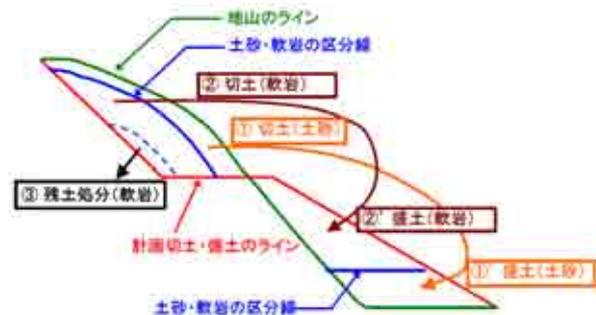
図-4 切土・盛土の施工のイメージ図

盛土材としては切土工で発生した岩砕を使用した。岩砕は、大きく分けて、表層付近の土砂及びその下部の軟岩に分類される。盛土の施工は、土砂（粒度試験の結果からは、地盤工学会基準で礫質土〔G〕に分類されるが、以下では、便宜上「土砂」と表記する。）及び軟岩を逐次投入して行った（図-4）。これは、現地に盛土材の仮置き場がなかったためである。したがって、盛土材としては、下部には土砂、上部には軟岩が使用された。

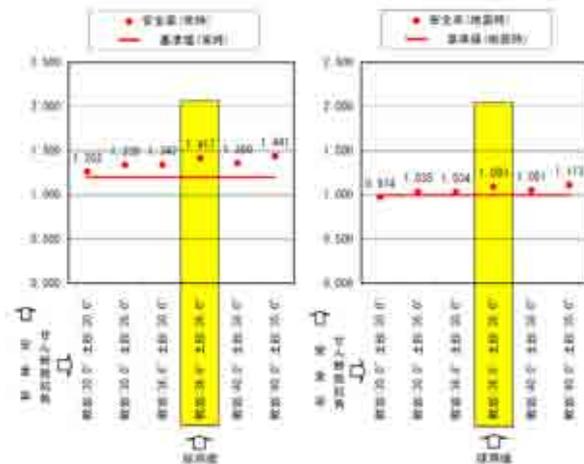
図-5 せん断抵抗角に応じた常時(左図)及び地震時(右図)の安全率

常時の最小安全率は1.417、地震時の最小安全率は1.093となり、基準安全率を満足する結果となった(図-5)。

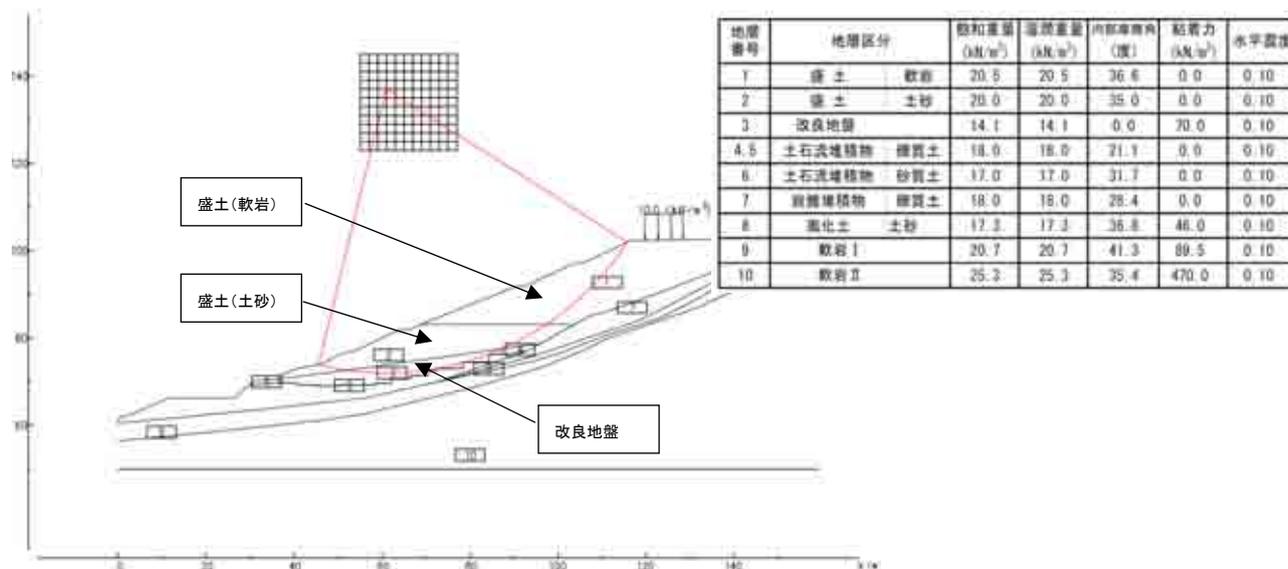
図-6 地震時の最小安全率を示す円弧

最小安全率となる円弧は、常時、地震時(図-6)とも、改良体の内部を通っている。改良体は粘着力が 70kN/m^2 であるものの、せん断抵抗は見込んでいないの

に対し、改良体の直上及び直下の層は粘着力を見込んでいないのに対しせん断抵抗角が 30° 以上あり、盛土の深部であるため大きなせん断抵抗が生じているためと考えられる。

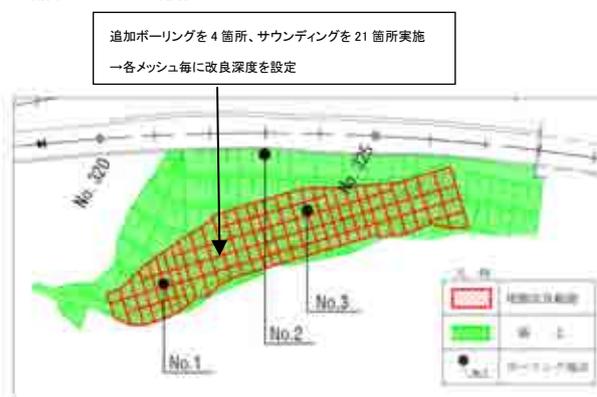
図-7 地盤改良の範囲とメッシュ区分の状況

2. で述べた盛土基礎に分布する土石流堆積物中の軟弱な粘性土層の分布状況を詳細に把握するため、工事発注前に実施している3箇所のボーリングの他、工事中に追加ボーリングを4箇所、サウンディングを21箇所実施し、分布深度を縦断及び横断の両面で把握した。そして、2,809m²にわたる分布範囲を128のメッシュに区分し(図-7の赤線で囲った範囲)、各メッシュ毎に改良深度を設定した。その上で、掘削と同

時にセメントスラリーを吐出できるバックホウを用いて、改良材と原地盤を混合、改良した。

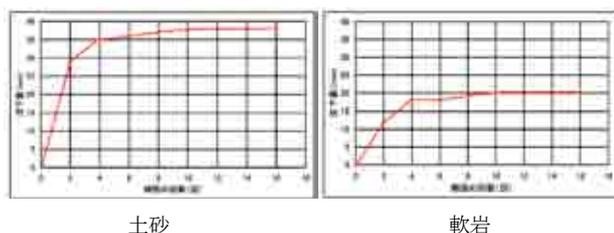
図-8 締固め回数と沈下量の関係

振動ローラの規格としては、例えば高速道路の設計要領⁶⁾において、岩塊材料の締固め機械の例として一層あたりの仕上り厚さが 60~100cm の場合に起振力 200kN 以上の機種が例示されている。なお、今回の施工では一層あたりの仕上り厚さは約 30cm であるが、試験盛土を行った結果では、締固め回数 16 回で、転圧面がひび割れを起し表面が浮いた状態となったため、今回設定した締固め回数 6 回で適切な締固めができることが確認されている。

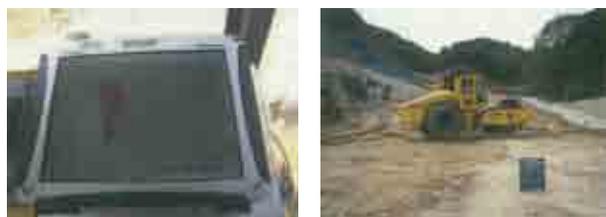
写真-1 GPS を用いた盛土の締固め管理の状況

そして、オペレータがモニターで締固め回数を確認しながら作業することのできるGPS管理システムを

搭載した振動ローラを使用し(写真-1)、さらに、現地で作業領域をポールで明示するとともに締固め回数を明記したプレートを設置し、締固め不足の防止を図った。

振動ローラ車載 GPS システム(モニター) GPS システム搭載振動ローラ

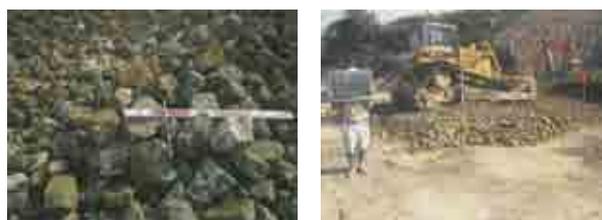
路体、路床それぞれの 1 層当たりの規定層厚を 30cm、20cm としたことから、盛土材として使用する軟岩の最大粒径については、路体で 30cm、路床で 10cm を管理値として設定し、施工した(写真-2)。

軟岩の粒径の管理

軟岩のまき出し状況

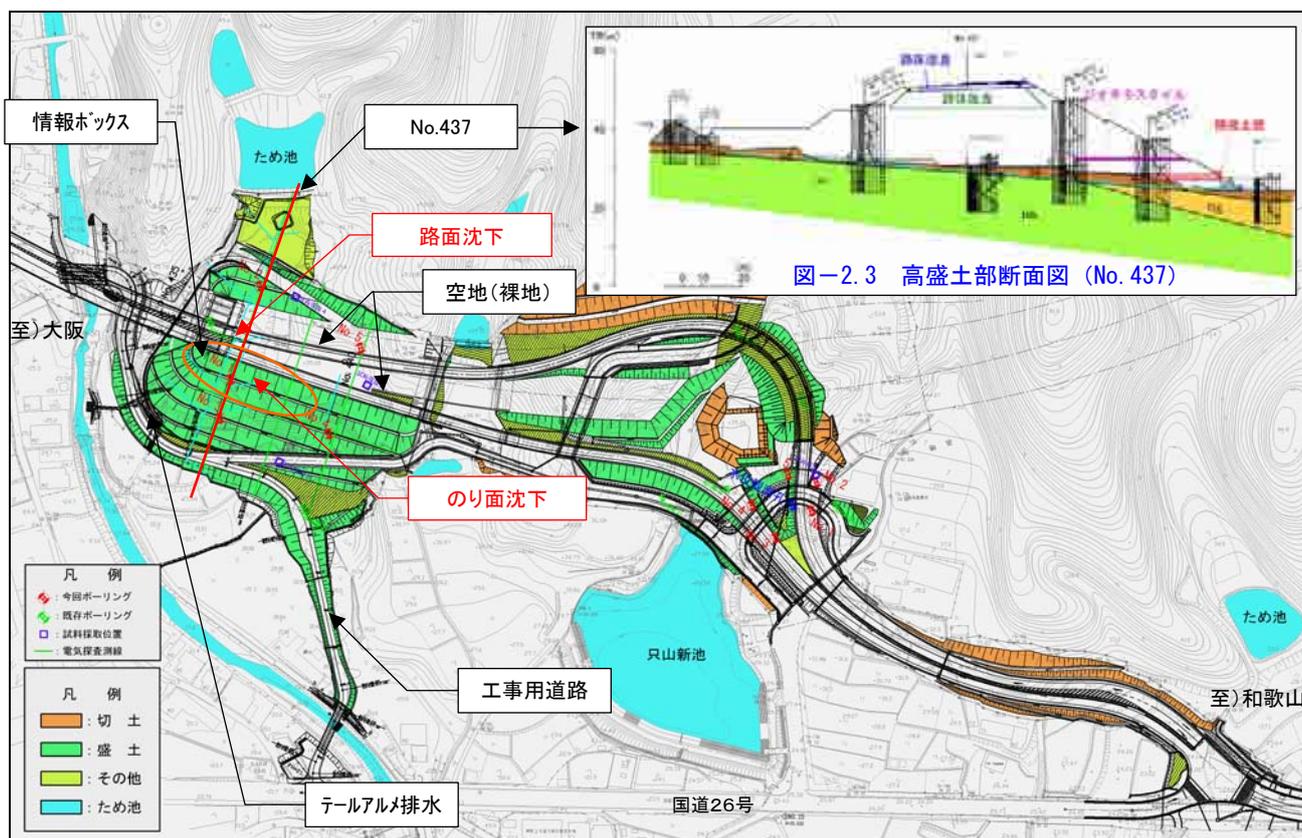
図-2.2 淡輪ランプ平面図

沈下が発生したのは同 4 月 25 日、淡輪ランプの高盛土部である。図-1.2 に淡輪ランプの詳細図を示す。現状は 2 車線暫定形であるが、盛土・切土は 4 車線完成形で構築されている。また、延伸される本線部分など供用中の車線以外に空地が多く、空地や暫定のり面は裸地の状態であった。

図-2.2に沈下箇所を示す。沈下が確認されたのは2箇所、先にのり面側で、次いで路面(淡輪高架橋A2橋台の踏掛板終端部付近)で発生した。

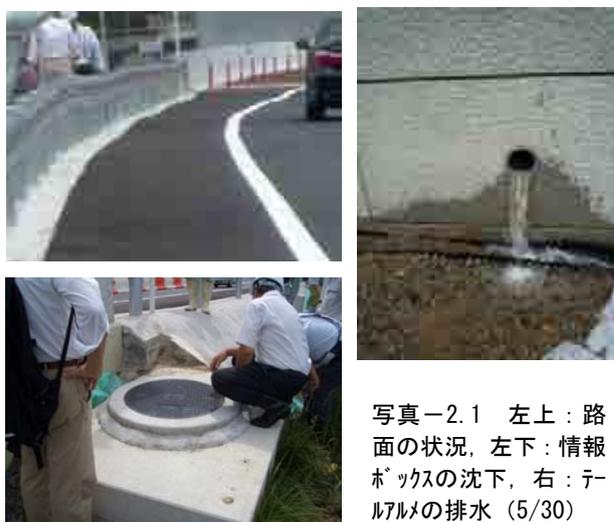
当時の空地は裸地で、雨水が浸透し易い状況であった。また、台風2号時には、ため池の水が盛土山側の平地に溢れ出し盛土内に浸透した。また、盛土下方のり面からの湧水や、のり裾のテールアルメ排

写真-2.1 左上：路面の状況、左下：情報ボックスの沈下、右：テールアルメの排水(5/30)

水口から排水が確認されていることなどから、盛土内の地下水位が上昇していたことが想像できる。

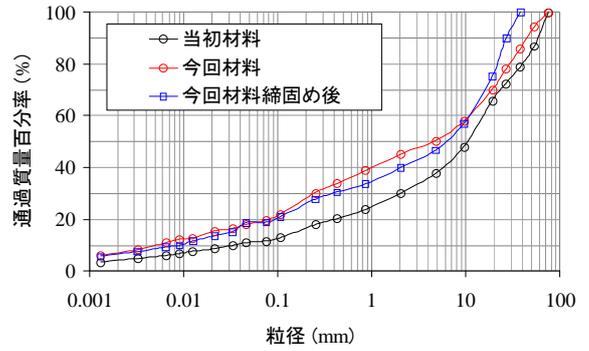
図-3.1 粒度試験結果

盛土材料は、周辺で発生した切土材料で粒度分布の良い礫質土である。最大乾燥密度は 2.056g/cm³、最適含水比は 10.1% である。（図-3.1、図-3.2 参照）なお、スレーキング率は 14% で盛土材料としては問題のない値である⁴⁾。

細粒分が増加すると締固め曲線が右に下がることから，最大乾燥密度は小さくなり，最適含水比は大きくなる特性がある．(図-3.1, 図-3.4 参照)

図-3.1, 図-3.2, 図-3.3, 図-3.4に室内土質試験の結果を示す．ここで，当初材料とは盛土施工時の材料試験の結果であり，今回材料とは今回改めて同じ場所で採取した材料である．

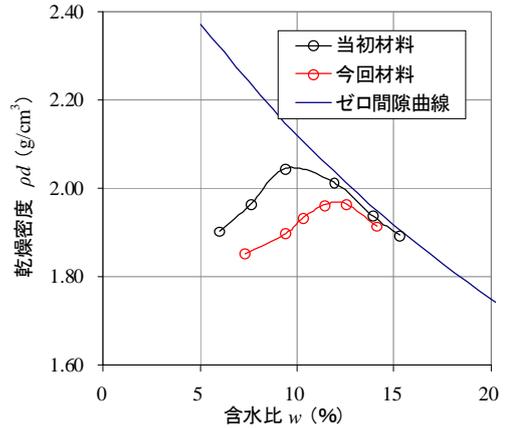
図-3.2 締固め試験結果

当該盛土は，最適含水比よりも1~5%程度乾燥側で施工されていることがわかっていて，今回材料に対しても3~8%程度乾燥側となることがわかった．(図-3.2 参照)このように飽和度の低い盛土は吸水しやすい．

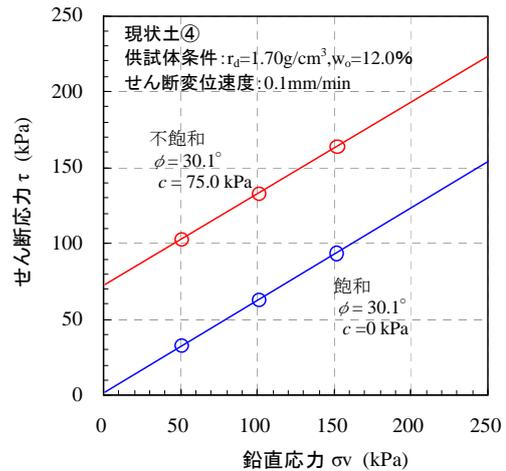
図-3.3 一面せん断試験結果(不飽和・飽和)

一面せん断試験結果より，飽和強度と不飽和強度の差が大きいことがわかった．(図-3.3 参照)このような材料は，不飽和状態→飽和(水浸)状態になるとせん断抵抗力が減少しすべりを生じやすい．

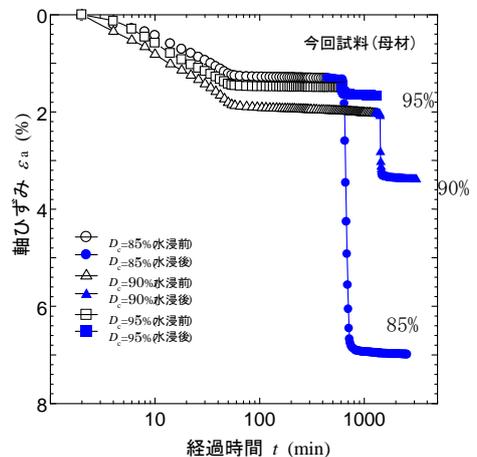
図-3.4 水深圧密試験結果

水浸圧密試験⁷⁾の結果，締固め度90%でも水浸沈下が発生する材料であることがわかった．(図-3.4 参照)水浸圧密試験に供した試料は，今回材料を2mm以下のせん頭粒土に調整したものである．

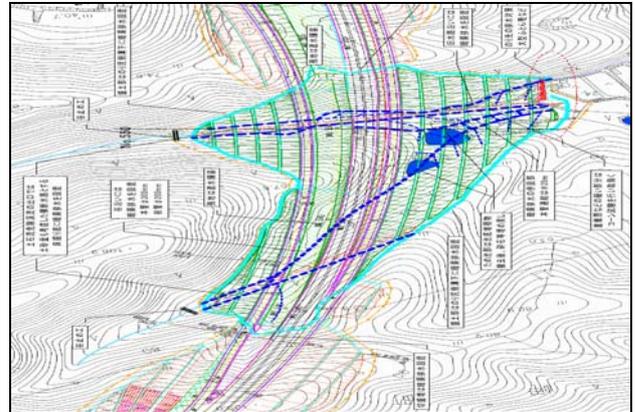
図-6.1 暗渠排水の配置計画例

暗渠排水の本管はφ300mm以上とし、U字谷では2本以上、V字谷では1本以上を凹地に配置する。また、本管を2本以上設ける場合は、互いを途中で連結し土砂詰まりによる閉塞リスクを回避する。（図-6.1 参照）暗渠管周囲のフィルター材は、流末が塞がると滞水層となるため、流末の排水処理を確実にやる。

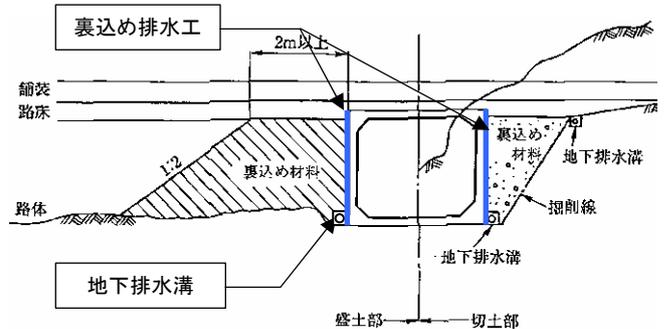
図-6.2 函渠工の地下排水工計画例

裏込めおよび埋戻し部には雨水が集中しやすいので排水溝を設ける。構造物壁面に沿って裏込め排水工を設け、掘削および床掘り底面に暗渠管を設置し、集水した水を排水する。（図-6.2 参照）

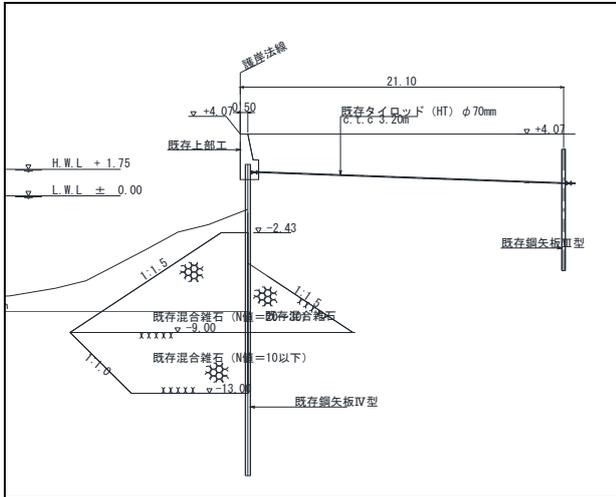
図-2 既存護岸断面図

本岸壁は、既存護岸を活用し、その前面に岸壁を整備するものである。活用にあたって、既存護岸の耐震性能、経年による耐力低下等を照査し、構造形式の検討を行った。図-2に既存護岸断面図を図-3に想定土層を示す。

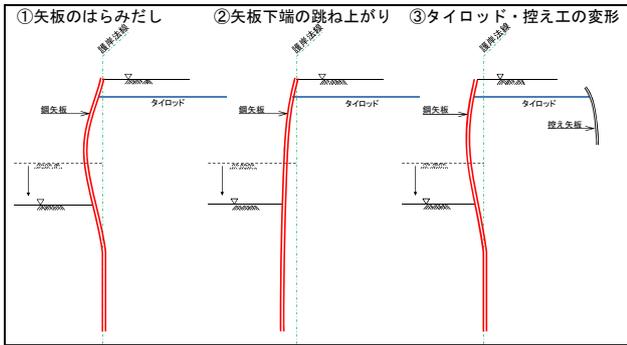
図-6 変形形態イメージ

控え式鋼矢板護岸の変形形態（図-6）は、①矢板のはらみだし、②矢板下端の跳ね上がり、③タイロッド・控え工の変形が複合的に生じる。不可視部分の変形を把握するため、既存鋼矢板の直背後に挿入式傾斜計を設置し、深度方向1mピッチで計測管理を行った。

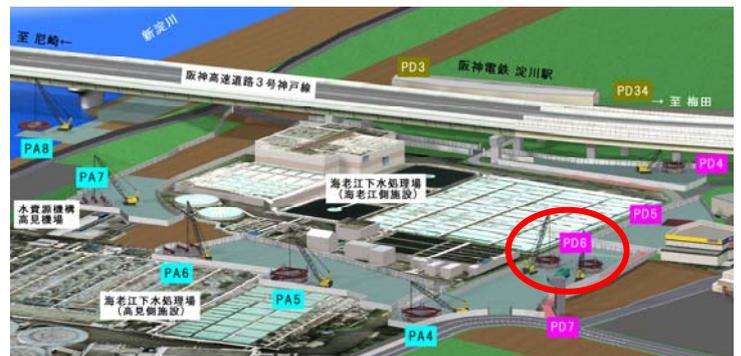
図-3 基礎工施工時 作業イメージ図

海老江JCT工区で新設する道路は、海老江下水処理場（大阪市建設局）の海老江側施設を取り囲むような線形になっており、必然として地中に構築する基礎は下水処理場施設に対する近接施工となる（図-3）。

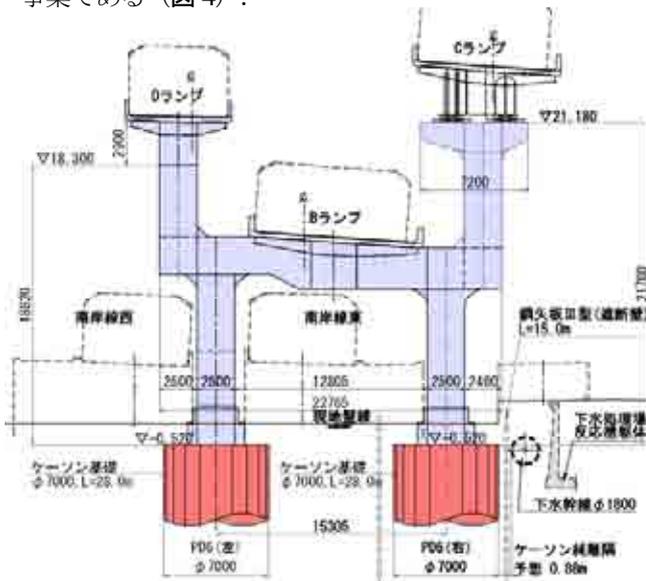
図-4 PD6橋脚 概略設計時構造一般図（立面図）

本稿は、その中でも最も近接条件が厳しいPD6（右）橋脚の、基礎工（圧入オープンケーソン工法）における事案である（図-4）。

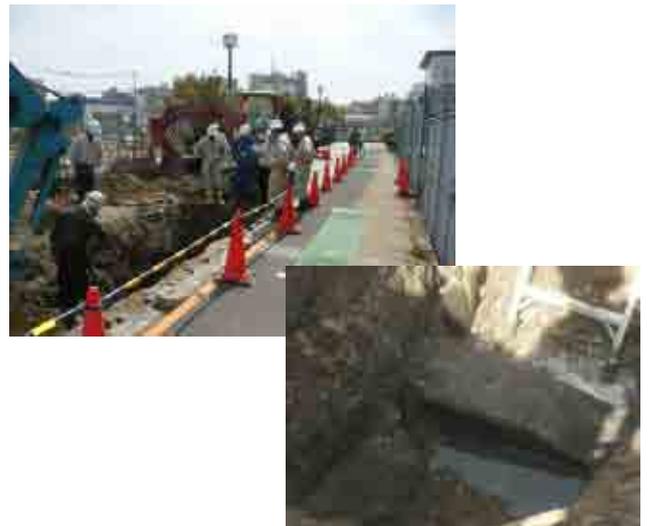
写真-2 3 下水幹線φ1800 現状調査試掘状況写真
試掘の目的を完全に果たすためには、継手部全周を露出させて詳細な調査を行うべきであるが、
① 供用の一時停止が困難な内圧管であり、外周土圧を開放させること自体に管路損傷のリスクがある。

- ② 管路天端高さ≒地下水位高さ であり管頂以深の掘削には別途遮水工が必要となる。
- ③ ②を実施するには、側方の処理場躯体への近接影響や歩行者道確保等に対する対策工が別途必要になる。という条件を考慮して、協議の結果「継手の管頂部」のみの確認を行った。

- ◇布設位置は、ほぼ竣工図記載の通りであるが、経年変化により縦断勾配に既変形が生じている＝すでに継手部に変形ストレスがかかっている。
- ◇懸念していたよりも劣化ダメージは少ないと推測されるが、工事影響による追加変位の付与は極小にすべきである。

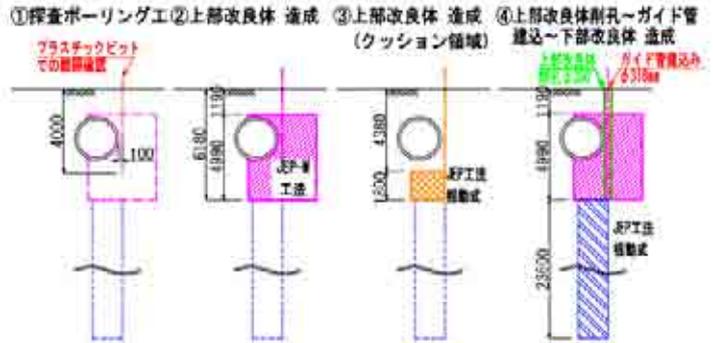
図-9 変位緩衝域イメージ図

- ③ 対策範囲(支持体造成)と未対策範囲の境で、大きな相対変位差が生じないように緩衝域が必要。
→ 改良範囲の平面両端部は、「改良体天端=管路下端-1.0m」とすることでクッション域を設け、急激なひずみ発生防止措置を行う(図-10)。

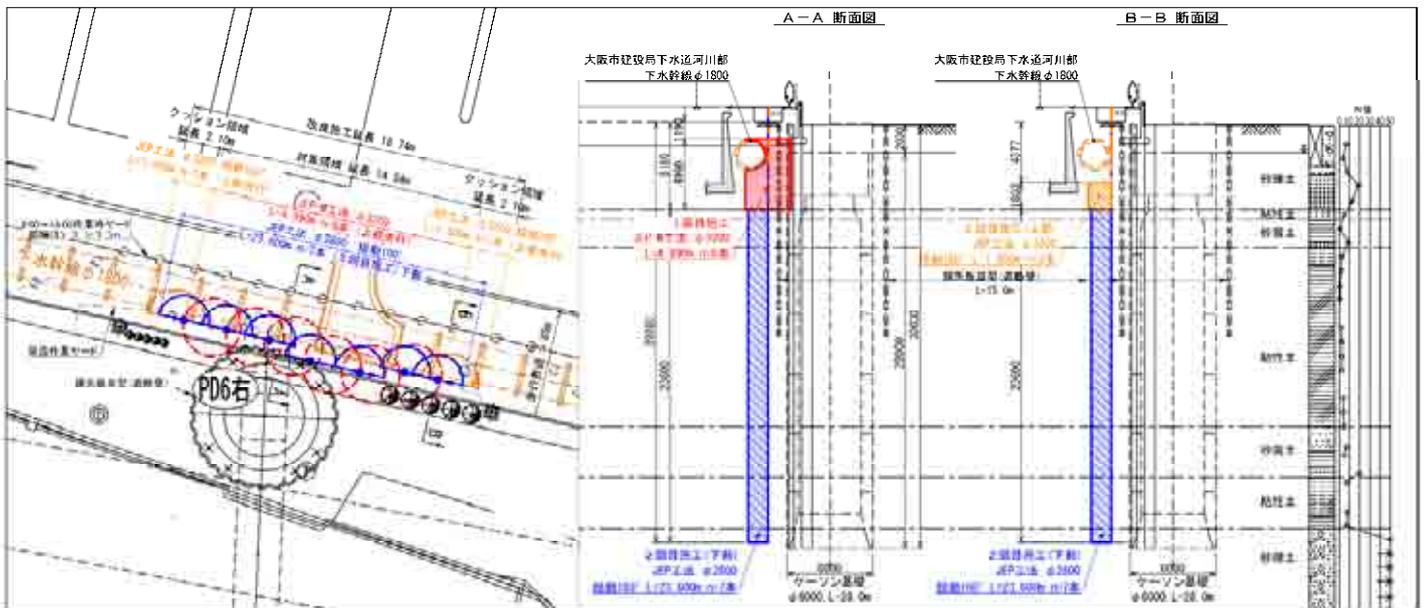
図-8 下水幹線φ1800防護工計画図

上記検討により選定した工法は以下の通りである。
 上部造成 JEP-M工法φ3200
 上部造成(両端部) JEP工法φ3200/揺動180°
 下部造成 JEP工法φ3200/揺動180°

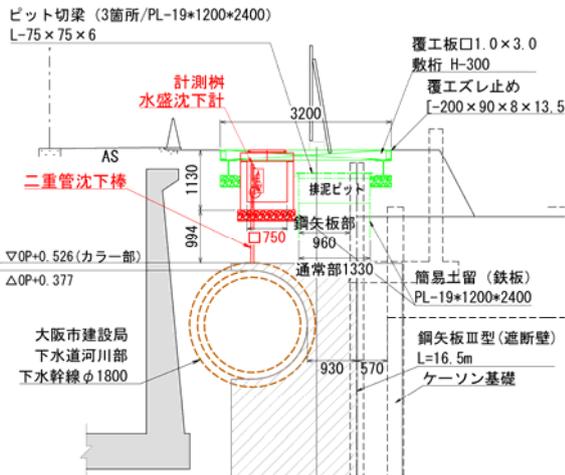
図-10 計測機器設置断面図

地下に埋設されている管路の自動計測測量を行うために、各測点の直上に設置するコンクリート柵内に、管路（継手）天端から立ち上げた2重管沈下棒を配置し、その沈下棒に連通管式水盛沈下計（差動トランス式）を固定する方式を採用した。計測柵は、地盤改良工施工後の仮覆工・ピット撤去作業に支障とならないよう配置し、その配置に合わせた仕様で現場製作した計測柵を現地に設置した(図-10, 11)。

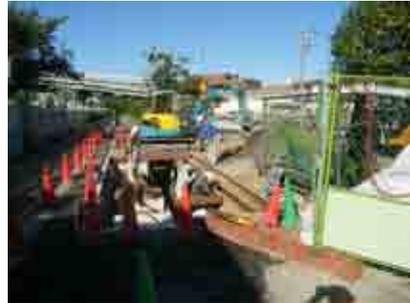
写真-4 仮覆工・排泥ピット設置、計測機器設置状況

施工エリアは歩行者道として一般開放されているエリアであるため、工事による影響（幅員減少期間の発生）を最低限に抑制し、かつその条件下での施工効率を確保するために、地盤改良工施工期間は排泥ピット・計測柵上に仮覆工を施した。なお、仮覆工撤去後の計測柵には防水型の蓋を設置することで、継続して点検が可能な構造とした。

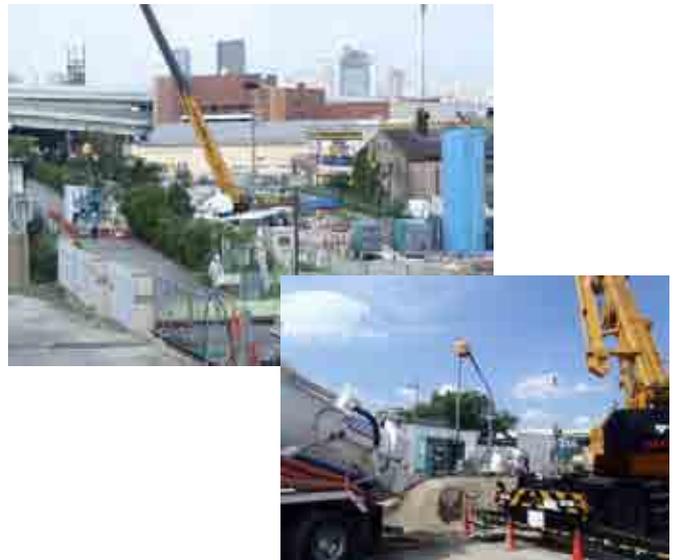
写真-5, 6 地盤改良工施工状況

削孔～造成機×2setで施工を行った。少しでも改良体を管路下方に寄せて造成することを目的に、「削孔と管路の純離隔＝10cm」という超近接施工にしたため、万が一の損傷防止対策として、全削孔箇所について、プラスチックビット削孔による先行確認を行った。

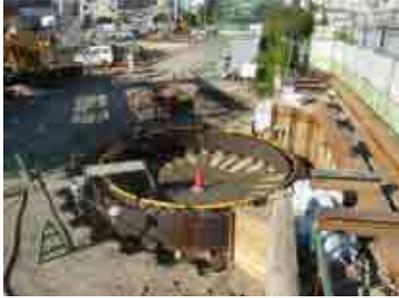
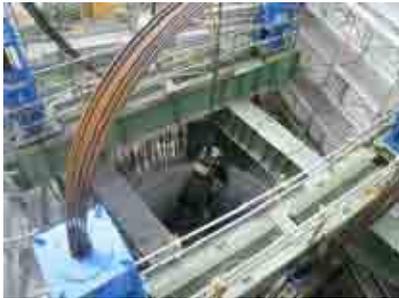
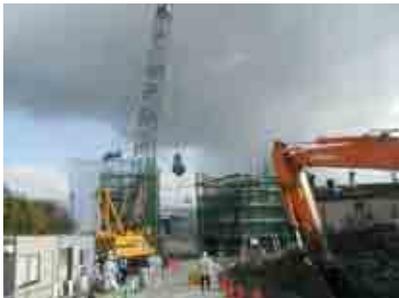
写真-8, 9, 10 圧入オープン基礎工施工状況

地盤改良工施工後、グラウンドアンカー工～刃口金物据付～ケーソン施工（躯体構築→圧入掘削）×6ロット～底版コンクリート水中打設～頂版コンクリート構築という施工ステップで、当該基礎を完成させた。

圧入掘削に際しては、ヒービング変形等による背面地盤の緩みを防止するために、地盤への刃先先行圧入とケーソン内の水頭確保に留意した。

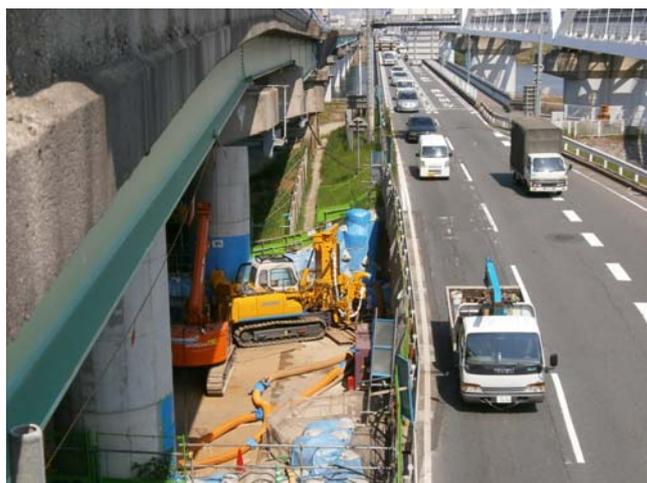
図-1 DP5 橋脚の施工環境

当工事のDP5橋脚の施工環境は、近畿自動車道（以下、近畿道）高架橋により上空制限（盤下げ後の上空制限10.7m）を受けるとともに、1日8万台以上の交通量となる大阪中央環状線、及び近畿道の既設橋脚基礎より平面的制約を受ける。この他、DP5基礎施工時に大阪中央環状線（南行き）を2車線確保し、切回し道路の線形は設計速度60km/hを満足させるという制約条件のもとでの施工となった。このような施工・制約条件から、場所打ち杭として、大口径リバース杭工法（φ3.0m×38.0m×2本縦列配置）が採用されている。

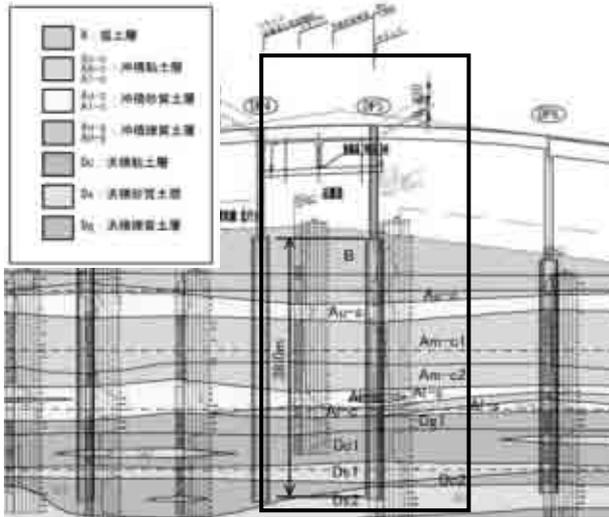
図-3 DP5 橋脚付近地質縦断面図

工事区域は、大阪府守口市大日町および大庭町であり、東大阪平野の北部に位置する淀川低地に属している。地質層序は、表層から盛土層(B)、沖積層(A)、洪積層(D)の層順で分布している。洪積層最上位には上部洪積層と推察される礫質土層(Dg1)が分布し、以下粘土層と砂質土層の互層となっている。(図-3参照)

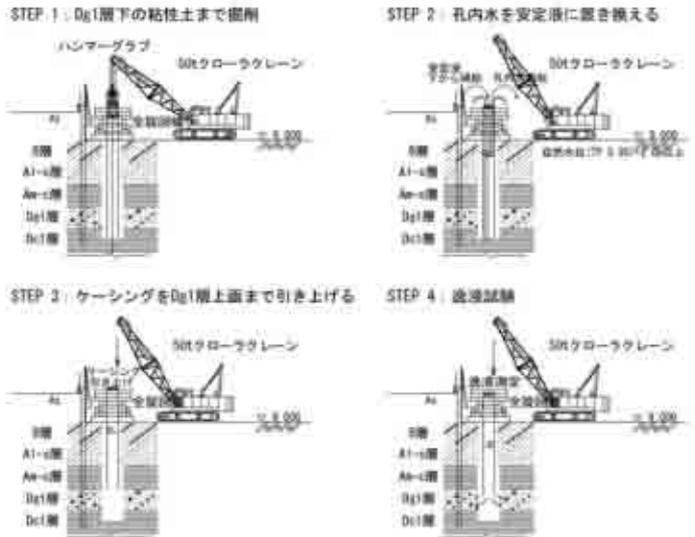
図-4 逸液試験 施工ステップ図

そこで、次に、DP5橋脚原位置にて逸液試験(φ1.0m、オールケーシング工法)を実施し、逸液対策工の必要性を検討した。

逸液試験に用いた安定液は、コンクリート品質確保の観点から本施工と同様とし、打設時のCaイオンの混入による安定液の劣化と孔壁の崩壊防止・逸液防止を目的として、ベントナイト濃度をポリマー系安定液の最大添加量4%に設定した。ポリマーについては、耐セメント型と逸液防止効果がある水和抑制型の2種類とし、各0.1% (合計0.2%) 添加したポリマー系安定液を使用す

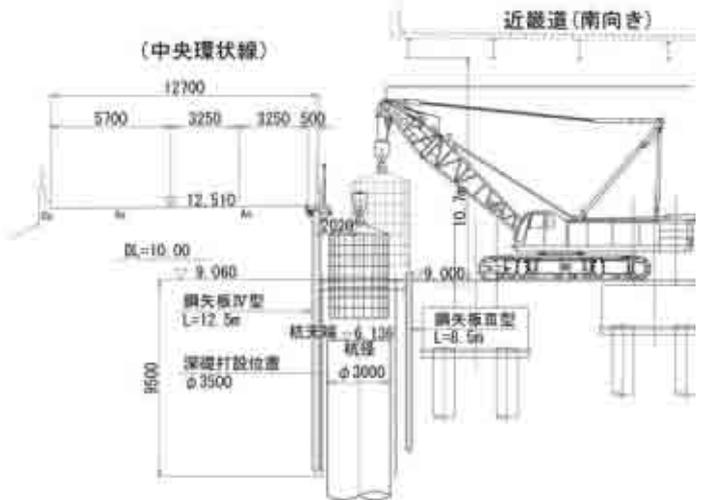
図-5 DP5 橋脚 施工断面図

また、当該道路条件下では、リバース杭施工基面 (TP+9.0m) 以深10m範囲にφ3.2mのケーシングパイプ

の押込み設置が不可能なことから、人力で設置可能な深礎工法に変更して実施した。

この時、深礎施工時のAu-s層の止水対策、Au-c層の盤ぶくれ対策としての薬液注入を実施した。注入工法は、逸液対策用と同一工法とし、これらの削孔を兼用することでコストダウンを図った。

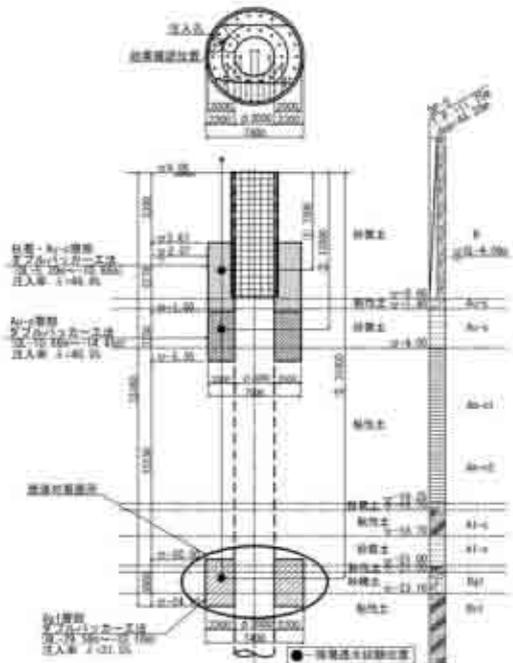
図-6 薬液注入施工範囲と効果確認位置

深礎施工時の盤ぶくれ防止対策としての止水を目的とし、上記最小改良厚と同様のt=2.0mの厚さを設定した。また、止水性能は現地盤の透水係数 (k=4.5×10⁻³cm/s) を10⁻⁴cm/s以下に低下させる必要があるとして注入厚2.0mを協会資料²⁾より算出した。

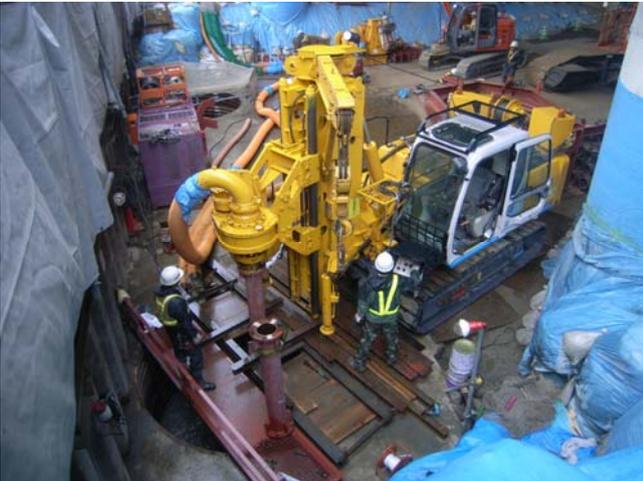
図-7 φ3000 リバース杭 掘削状況

図-7にφ3000リバース杭掘削状況を掲載する。リバース杭の施工機械は、クローラ自走式で強力なトルク(44.1kNm)で大口径、大深度に対応可能、テレスコピック伸縮リーダーの採用で空頭制限に対応可能なMPD-45(L×W×H; 6351×2490×5620mm)を採用した。

掘削は、洪積砂礫層付近で転石出現のためにオーガが一時回りにくくなることもあったが、大きなトラブルなく掘削を完了することができた。

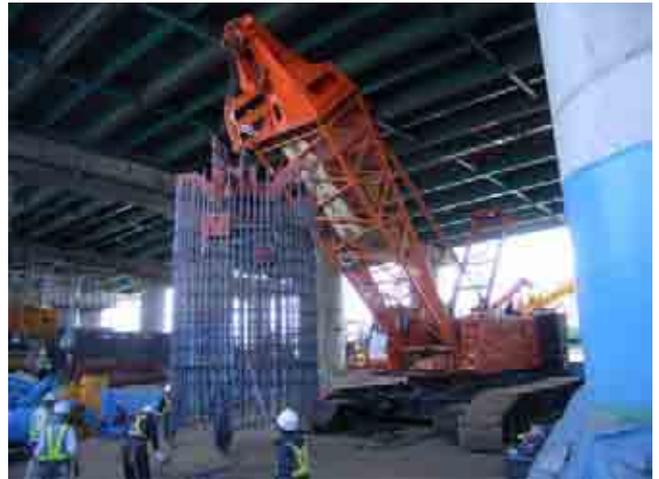
図-8 φ3000 リバース杭 鉄筋建込状況

図-8にはφ3000リバース杭 鉄筋建込状況を掲載する。鉄筋籠長は5.0mで、杭頭付近の主鉄筋は外側72-D38、内側36-D38の過密な配筋であり、ねじ式の機械式継手は施工困難であるため、現場打ちモルタル充填式鉄筋継手を採用し施工完了した。鉄筋籠重量は最大で40tとなること、近畿道直下での施工となることから、特殊ショートブームタイプの150tクローラークレーンを必要とした。

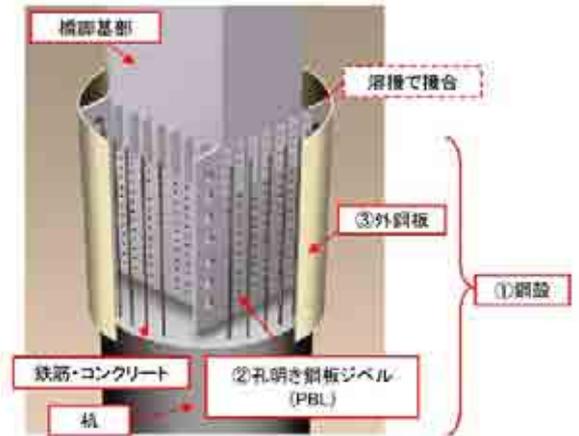
図-9 ユニ・アンカーシステム鳥瞰図

更にDP5基礎杭の上部では、冒頭で述べたユニ・アンカーシステムの設置が予定されているため、鉄筋籠の設置は、仕様基準以上の精度確保を要求された。以下にそのシステム鳥瞰図を掲載する。

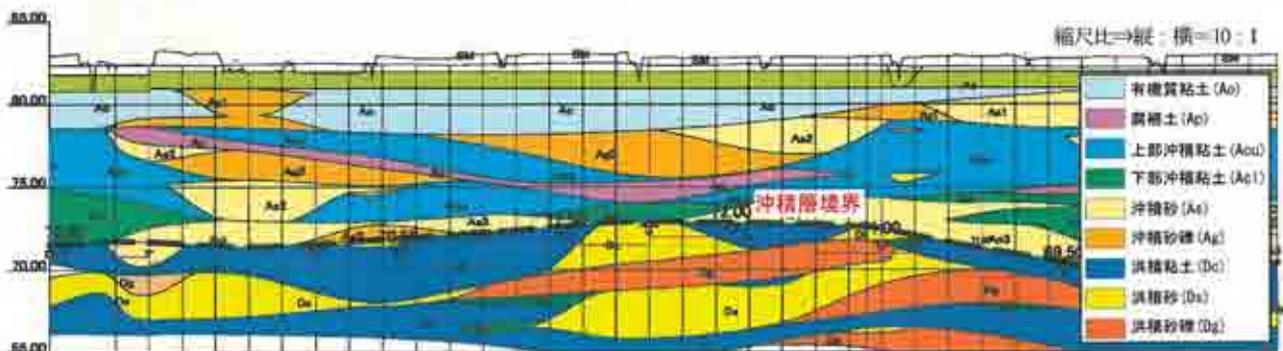
図-2 米原BP8工区における代表的な地質縦断面図(NO.197～NO.234)

施工区域は、戦後食糧増産を目的に1950年(昭和25年)に干拓化された入江干拓地内に位置しており、琵琶湖から流入する内湖を埋立てた農地として現在は利用されている。米原BP8工区での地質縦断面図を図-2に示す。地表から12～13m程度までが沖積層となっており、粘土層、砂層、礫層が複雑に入り組んだ地層構成となっているの

が特徴である。中でも沖積粘土層は、有機質粘土や腐植土を含み非常に軟弱で、道路盛土築造に伴う残留沈下が課題となり、本工事ではアリック工法を用いた地盤改良による対策工を施工した。

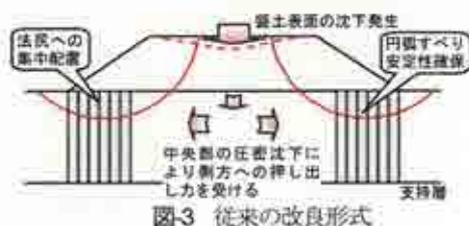
図-3 従来の改良形式

従来から用いられている軟弱地盤上の道路盛土に対する深層混合処理工法は、図-3に示すように円弧すべりに対する安定性の確保および載荷盛土による側方変形を抑制することを目的として改良杭を盛土法尻部に集中的に配置する。しかし、盛土中央部の無処理地盤における圧密沈下が大きくなるとともに、改良範囲との不同沈下によって盛土表面に段差が生じるなど、道路盛土としての機能維持の観点から不具合を生じるケースもあった。

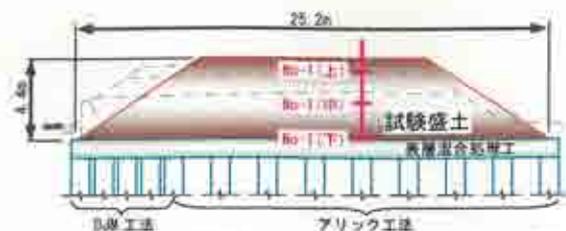
図-7 実物大確認試験断面図(改良杭直上; No-1断面図)

沈下計測は、Dブロック(NO.204付近)で実施し、改良杭の直上(測点No-1)、及び無処理地盤の直上(測点No-2)の2箇所計測を行った。当該位置での計画盛土高相当となる厚さ4.6m(交通荷重相当の盛土厚含む)の試験盛土を行い、盛土の上、中、下の3深度で沈下計測を実施した。図-6および図-7に確認試験の概要図を示す。

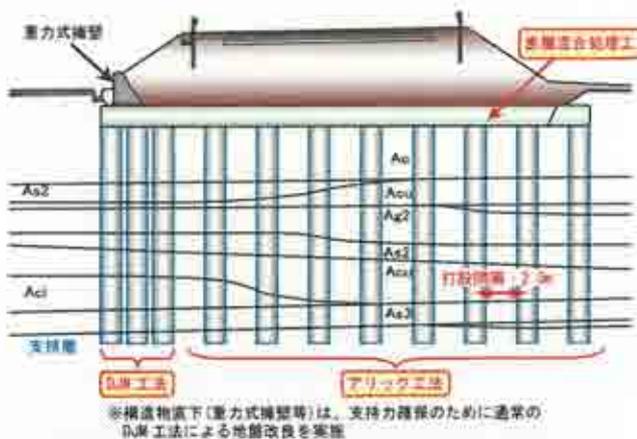
図-5 標準断面(Dブロック; NO.200)

アリック工法(杭径:φ1.0m)		DJM工法(杭径:φ1.0m)		表層混合処理工	
設計強度; 改良長; (kN/cm ²); (m)	改良率 (%)	設計強度; 改良長; (kN/cm ²); (m)	改良率 (%)	設計強度; 改良長; (kN/cm ²); (m)	改良率 (%)
1,000; 10.5	12.6	300; 10.5	50.0	200; 1.0	1.0

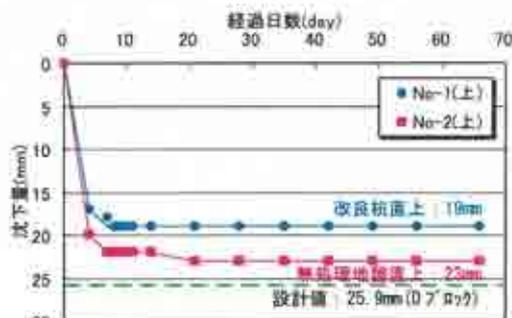
図-8 沈下計測結果(盛土上部での測定値)

各測点における沈下計測結果を図-8~図-10に示す。両測点ともに、盛土の載荷とともに沈下が発生するものの、載荷2週間後には沈下が収束する傾向を示す結果となった。また、無処理地盤(測点No-2; 最大23mm)のほうが改良杭直上(測点No-1; 最大19mm)よりもやや大きめの沈下量を示すが、すべての測点において、Dブロックの設計沈下量である25.9mm(図中緑破線)以下となっている。

以上の結果から、設計以上の残留沈下の発生がなく、アリック工法による沈下抑制効果の妥当性について確認ができたことから、表-1に示す設計仕様に基づいた深層混合処理工の施工に移行した。

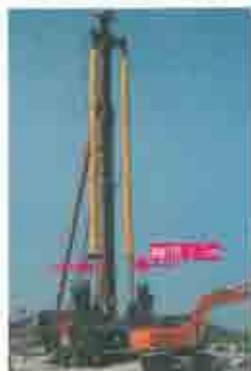
写真-1 HL-DJM施工機械の概要

アリック工法の施工は、二軸による改造型の粉体噴射攪拌機(HL-DJM)で行った。HL-DJMでは、二軸標準機の軸間距離を設計ピッチの2.5mに拡張、さらにプラントの吐出能力を高吐出型(供給機容量3.5m³×2台、吐出量60~200kg/min)に改造したものである。HL-DJM施工機械の状況を写真-1に示す。

機 種	DJM2110-HL
改良機本体	
攪拌翼径(mm)	1,000
軸間距離(mm)	2,500
攪拌軸回転数(rpm)	32
原動機出力	110kW×2台
最大トルク(kN・m)	30.2
全装備質量(kgf)	92,800
プラント	
改良材供給機	3.5m ³ ×2台
吐出能力(kg/min)	60~200
改良材サイロ	30/1基
施工管理計器	一式

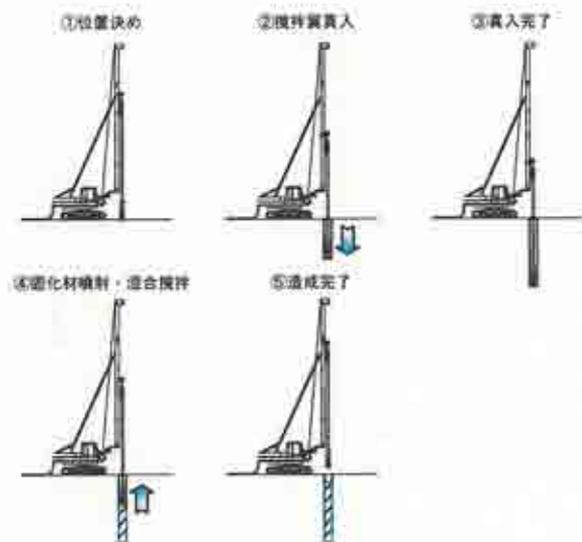
図-11 アリック工法の施工手順

アリック工法の施工は、一般的なDJM(粉体噴射攪拌)工法と同様の施工手順であり、所定の深度まで攪拌翼を貫入し、固化材の引上げ吐出により改良杭を造成する。図-11に施工手順の概要を示す。

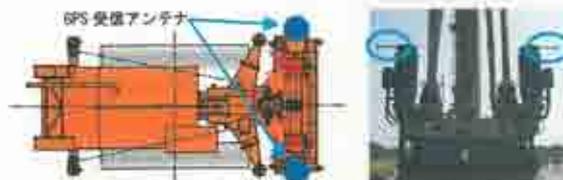
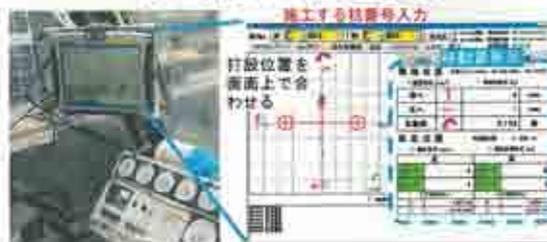
図-12 GPSを活用した改良杭の打設位置管理システムの概要

この管理システムは、HL-DJM施工機械の2箇所にGPS受信アンテナを固定し、打設位置をリアルタイムに測定

することで、あらかじめ入力した杭情報(杭座標や打設深度)との対比から施工機械を誘導するものである。システムの概要を図-12に示す。運転席に取り付けたタッチパネル式のモニターで、施工する杭番号を指定することで画面上に施工位置が表示され、GPSでの測定結果をもとに画面を確認しながら施工機械(攪拌翼の位置)を設計位置に誘導する。

【GPS受信アンテナの設置状況】

【車載モニターの状況】

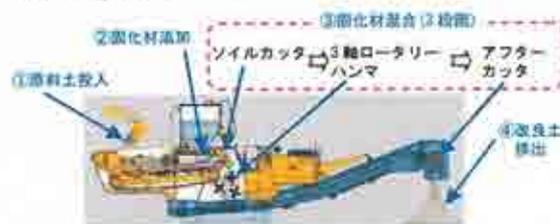
図-13 自走式土質改良機リテラの概要

施工位置周辺には水田が近接していることから、表層混合処理工の施工に際し、セメント系固化材の飛散に特に留意する必要がある。このため本工事では、固化材の飛散が少なく均質な混合が可能なリテラ工法(NETIS番号KK-980067-V)を採用した。図-13に、リテラ工法で使用する攪拌機械の概要を示し、写真-2に施工状況を示す。

キャタピラを装着した自走式の土質改良機であるため機動性が高く、3段階の混合方式による原料土と固化材の効率的な攪拌により均質な改良土の生成が可能である。生成された改良土を、地盤改良完了後の杭頭部に敷き均し、ローラーで転圧を行うことで、所定の表層混合処理工の施工を行った。

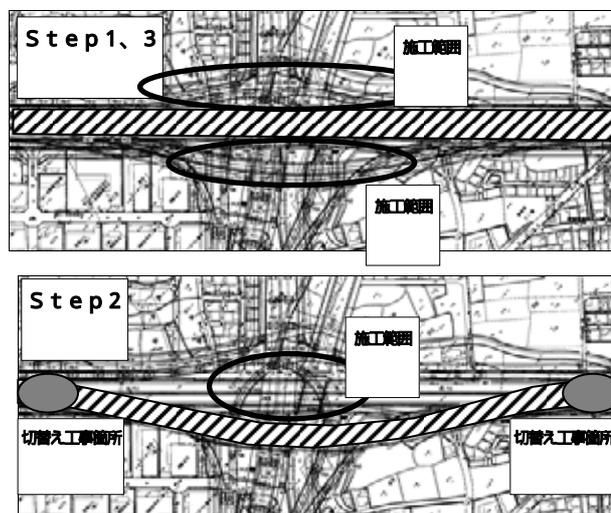
図-2 施工ステップ図

上記の工事には日交通量約10万台の加古川バイパスにおいて交通を確保したままの施工が必要であり、バイパス交差部分については、4車線を迂回路に切替えながらの工事を次の区分より進めた（図-2）。

加古川バイパスを元線形に戻した上で、残る部分の橋梁上部工の架設、及びその他の残工事を実施。

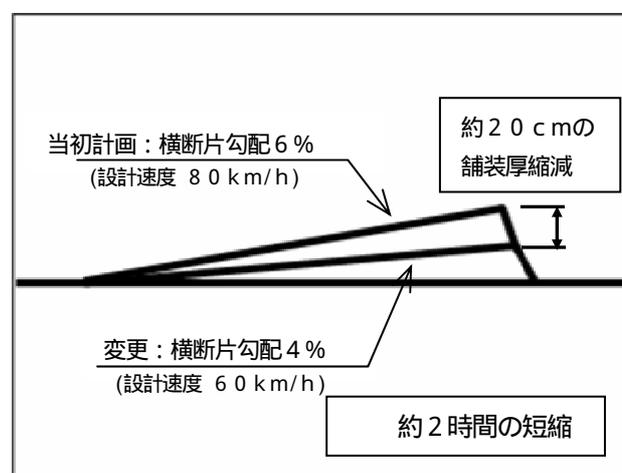
図-3 舗装厚の縮減

そこで、中温化アスファルト合材、及び冷却装置付きタイヤローラーを使用することにより施工時間の短縮、及び「わだち」発生を抑制することとした。

中温化アスファルト合材とは、特殊添加剤を混合することにより高温域でのアスファルトの粘度を一時的に低

下させることで、通常の合材に比較して混合・施工温度を30～50程度低減することができるものであるが、これにより、施工直後における交通解放温度までの温度低下時間を約2時間低減させることができる。

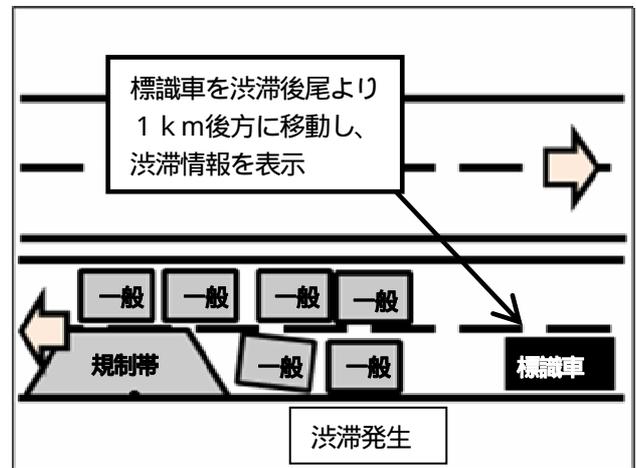
図5 渋滞発生時の安全対策

渋滞発生時には、図-5に示すように渋滞箇所の1km手前に標識車を移動し通行車両に渋滞情報の提供を行う

ことにより、渋滞後尾への玉突き事故等に対する安全性を向上させた。

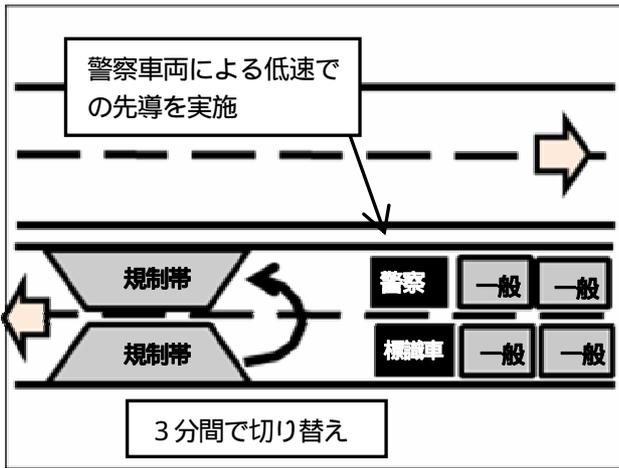
図-6 警察車両の協力、及び短時間での規制帯切替え

工事規制帯の切替えに必要な作業人員を各資機材専属

で配置することにより、通常は15分程度要する作業を約3分弱で行った。

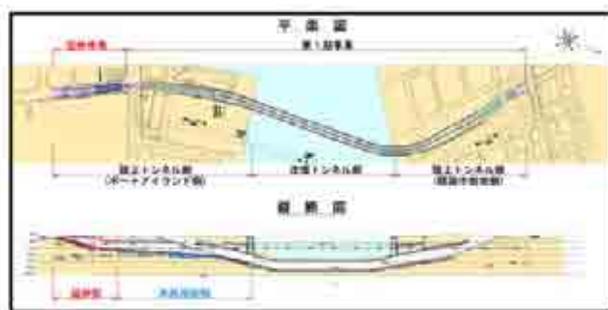
図-4 港島トンネル平面図・縦断面

延伸区間の構造は、新たなトンネル本線出入口として平面道路に取付けるため、ボックス区間が約90m、U型擁壁・重力式擁壁によるオープン区間が約140mを構築するものであった。

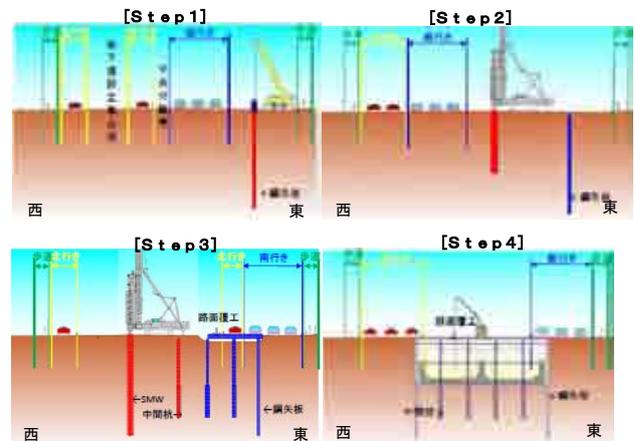
図-6 各施工段階における切替

手順としては、①一般通行帯を西側に寄せ、東側半分の路面覆工まで仮設工を施工した後、②一般通行帯を東側に寄せ、西側半分の路面覆工までの仮設工を行い、③一般通行帯を東西両サイドに戻した後、掘削・支保工から躯体工の施工を行った(図-6)。

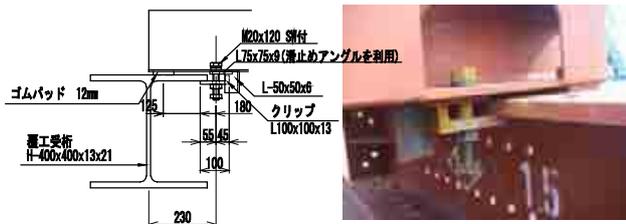
図-7 締結式覆工板の構造

また、現道は交通量が多いことに加えコンテナ車などの大型車両の通行が多いことから、一般車両が通行する路面覆工帯については、覆工板のガタツキによる騒音や跳ね上がり等による事故防止等を目的に、締結式覆工板を採用した(図-7)。

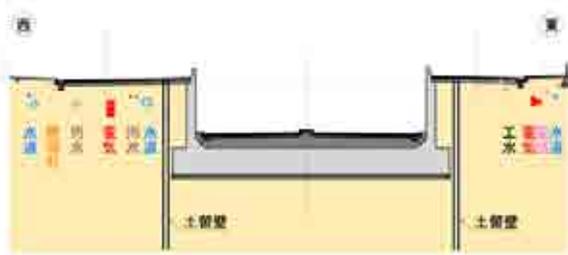
図-8 地下埋設物断面図

トンネル延伸においては、支障となる地下埋設物を先行してトンネル完成時における側道部に移設(集約)したため、土留壁との離隔が最も近接するもので約1mしか確保できないなど、輻輳する地下埋設物との近接施工であった。

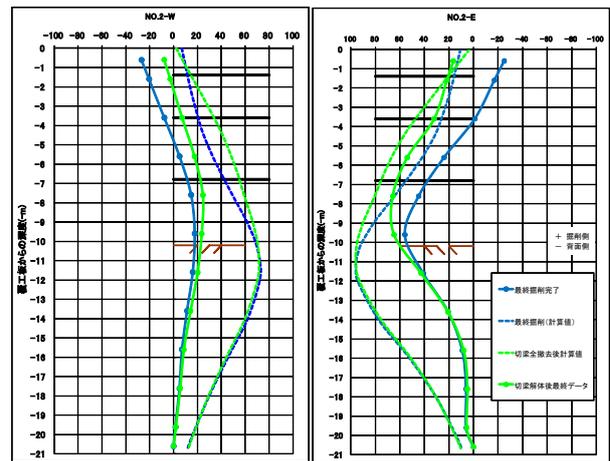
図-9 土留変位量の比較(一例)

また、土留変形量を事前解析値と計測値で比較すると、各深度に応じて解析値と同様の挙動傾向を示しているものの、変形量は解析値を下回る結果が得られた。

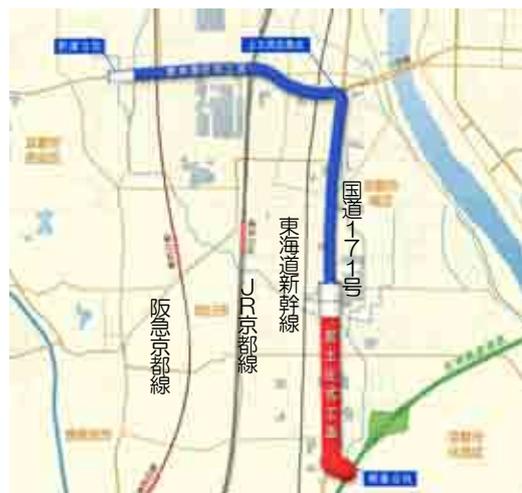
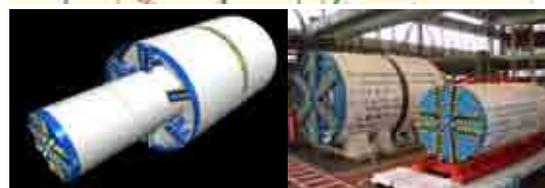
図-1 ハイブリッド式親子シールド工法

掘削工法としては、ハイブリッド式親子シールド工法（親機区間：泥土圧式シールド工法、子機区間：泥水式シールド工法）を採用することにより、カッタービットの交換が不要などの利点生まれ、延長4kmにも及ぶ長距離区間を、掘削途中で道路からの作業を行うことなく施工することが可能となった。

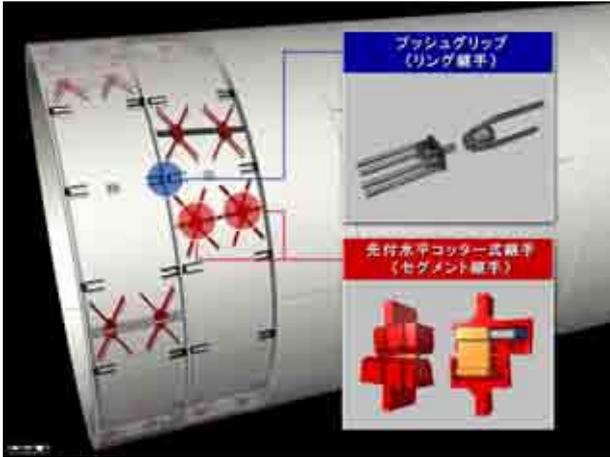
図-2ワンパスセグメント2

また、二次覆工省略型トンネルとして、一次覆工（親機区間）は位置決めと同時に締結を完了し、ボルトボックス閉塞作業の必要のない内面平滑の「ワンパスセグメント2」（先付けコッター継手+プッシュグリップ継手）を採用し、施工サイクルの向上を図った。ただし、子機区間についてはセグメントの桁高が小さく（H=200mm）、組立時の継手の拘束によるクラックの発生が懸念されたため、ピース間は通常のボルト継手とした。

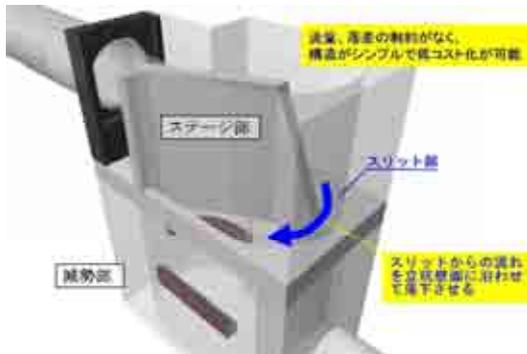
図-3ガイドウォール式

大流量の高落差処理方式について、一般的な方式を含めて、表-1 に示すような比較検討を行った。そして、狭い空間での適用が可能で、設計条件（用地的制約、流量 21.5m³/s、落差 8m）に対する適用性があり、経済性・維持管理性等の点で有利な「ガイドウォール式」を選定した。

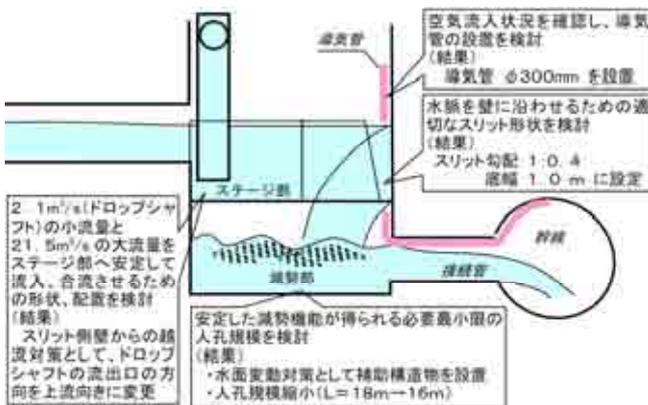
図-4 模型実験検討内容

また、模型実験（図-4）により、接続人孔規模、スリット諸元、ステージ部形状、床版への作用圧力等を検証を行うと共に、減勢部での整流不良改善のための補助構造物として、デフレクターと波返し（図-5）を設置した。

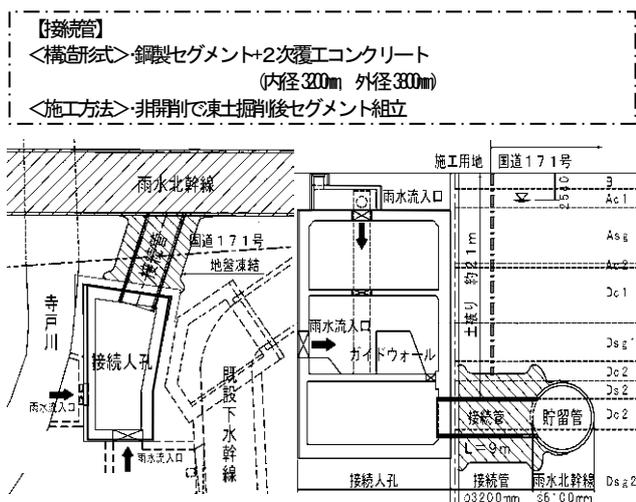
図-6 洛西・寺戸ー4 接続管の概要

国道沿道の用地内に設置する接続人孔（立坑）と国道直下の貯留管への接続管施工は、地下水の豊富な砂礫と粘性土の互層地盤を掘削する。さらに、幹線国道171号直下の施工であり、道路下には移設が困難な複数の地下埋設物が敷設されていることから、これらの影響を小さくするために非開削工法で計画する必要があった。

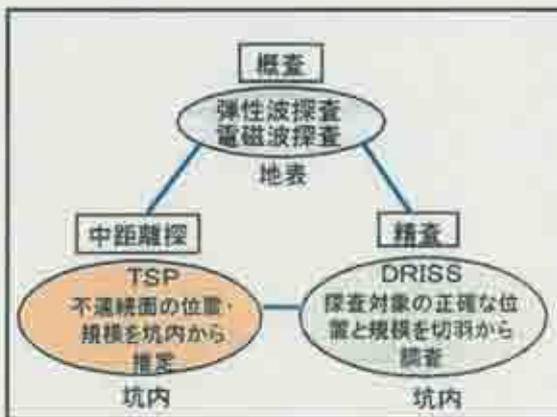
図 6-1 システム仕様

項目	内容
探査距離	切羽から前方100～130m程度
分解能	±5m程度
精度	±10m程度（断面積の位置の場合）

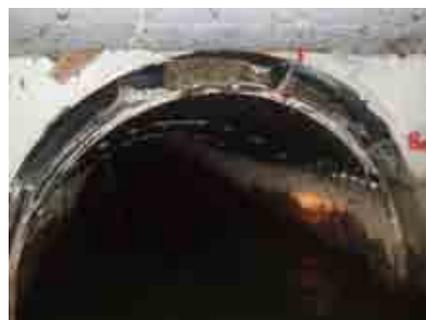
写真1 管渠内部

国道24号と阪和自動車道と和歌山IC南側出口合流部付近において、農業用水等で使用する横断管渠(鋼製コルゲート管φ2500)が埋設されている。(図1、2)平成23年8月16日、当該付近の下り線肩部において、約15cmの路面沈下が確認された。同上り線肩部においても、平成22年7月に路面沈下が確認され、確認当時、オーバーレイで対応した。短期間に近接箇所でも路面沈下が発生したことから、沈下箇所を通行規制し、22日に路面空洞調査、23日に防災ドクター(京都大学足立名誉教授)の緊急現地診断を受けた。診断等の結果、路面沈下付近直下を横断する管渠が老朽化し、一部の区間で管渠破断、上下分離したことによって沈下したことが原因であると判明した。(写真1)

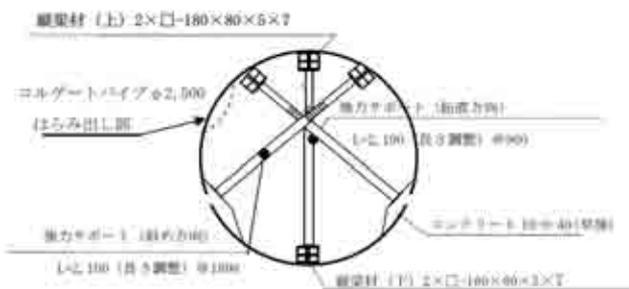
図3 仮対策

管渠の異常確認後、管渠内部及び舗装面の変位について毎日計測した。管渠の沈下は、両端部からさらに中央部に広がっていた。このため、管渠の崩壊や変形を止め、路面沈下が生じないような対策を早急を実施する必要があった。恒久対策に向けて、現地状況を踏まえた調査、設計、および予算確保に時間が必要であったため、管渠内部の状況、防災ドクターの現地診断を踏まえ、上載荷重(土圧、輪荷重)と斜め方向からのほらみ出しに対して、管内部に強力パイプサポート(以下、支柱)を設置し、支柱によって支える対応(以下、仮対策)をとることとした。(図3、写真2) 設置は、水路管理者に同意を得て、農繁期中であったが、通水量減少の協力を得て、9月22日より実施し、10月末までに完了させることができた。仮対策により、管渠内部及び舗装面の変位は落ち着き、短期の安全性は確保できた。

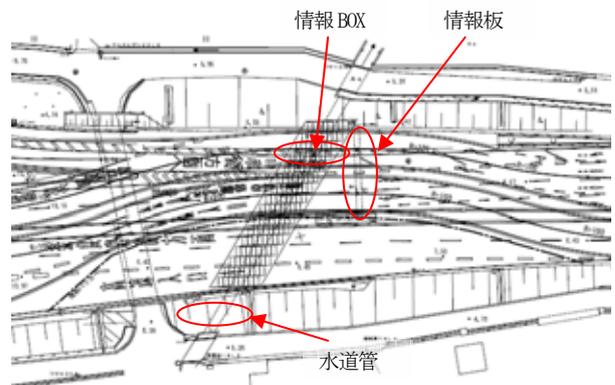
図5.1 緊急対策 平面図

検討した結果、土地利用、水路利用状況、先行して仮対策を実施したことから①②案は対象外となり、③案のなかで鋼矢板、覆工板による土留めを行い、開削工法による函渠(PCボックスカルバート)へ入れ替える案を恒久対策(図5.1、2、3)とし、地質調査(ボーリング)、詳細設計を実施した。

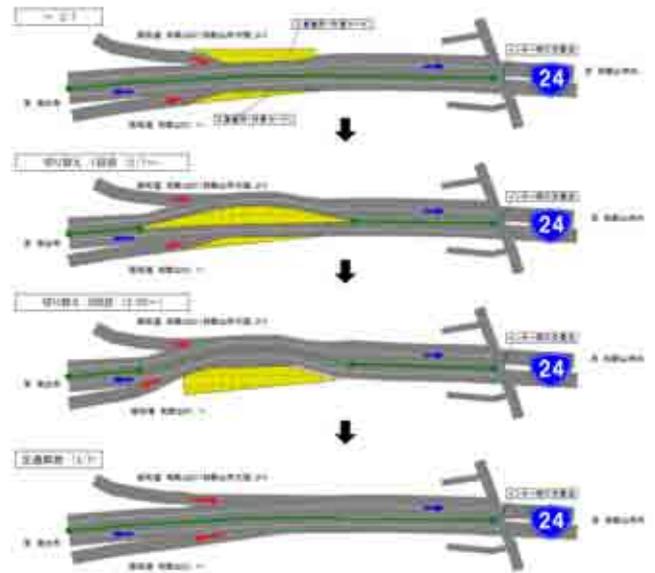
図 6 交通切り替え図

施工上、交通切り替えを2回する必要があり、ドライバーへの事前周知のため、ラジオ広報、資料配付及び事務所HPの掲載を実施した。切り替え後、大きな混乱、事故はなく、広報による一定の効果が得られた。

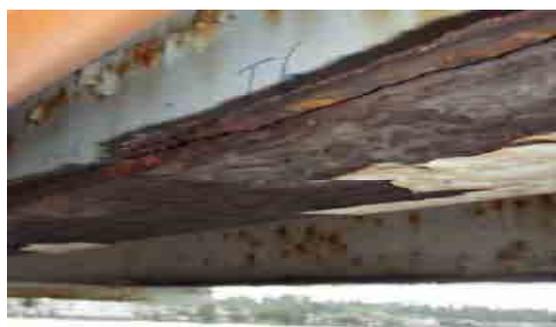
写真-1 河口部の橋桁の腐食

日本海側では、冬の季節風によって飛来する海塩粒子が鋼橋に付着し、腐食が促進されている。福井県九頭竜川河口の塗り替え後12年の新保橋では、桁のフランジ下面で層状剥離の錆が発生している(写真-1)。しかし、雨がかかるトラス部は錆が見られない(写真-2)。このように雨による洗浄が防錆に非常に効果を発揮している事例からも、橋梁の洗浄が極めて効果的なことが類推される。既に、米国では腐食対策として洗浄がなされ、効果が得られている¹⁾。このようなことから洗浄の防錆効果は明らかであるが、様々な洗浄方法に対しての費用対効果について実際に検証しようとする年数を要するなどで、なされていない。

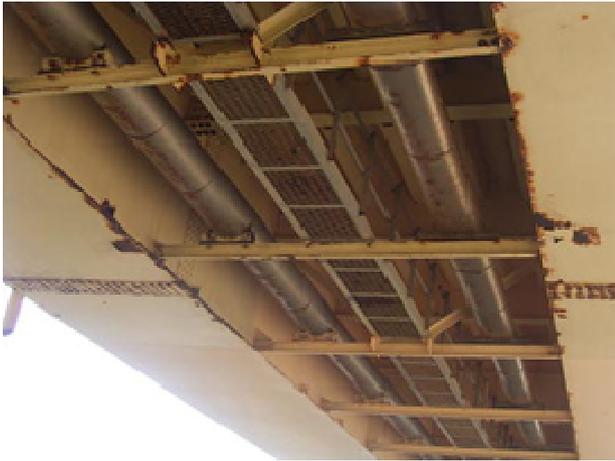
写真-3 ボルト, 雨かかりのない下フランジが錆びる (三国大橋)

桁内側の主桁と横桁の下フランジ上下面、箱桁底天井、ボルトナットである(写真-3)。次に桁内側のウエブが著しい。桁外側の下フランジ上下面、ボルトナット、ウエブに飛来の塩分は降雨で洗浄され腐食は抑制されている。

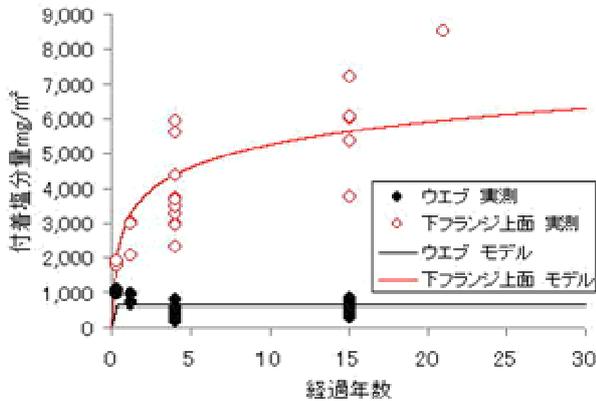
図-1 ウェブと下フランジ上面の付着塩分量変化

この三国大橋では塗装の塗り替えを一度に行ってもこなかったため、桁内側の下フランジ上面、ウエブの付着塩分量を表面塩分計SNA2000で計測し、それを塗装後の年数経過を横軸に整理した(図-1)。図-1でウエブが1年で約800mg/m²で一定となるのは、冬期の塩分付着で臨界湿度が低下し頻りに結露し、落水することで、飛来塩分量とにバランスが生じることによる。そのウエブから流れた塩分は下フランジの上に至り、元々上向きで多く蓄積した塩分量を更に増やす。塩分高濃度の下フランジ上面では頻りに結露し錆を促進するが、結露は端部に水滴となって落水する。ウエブに比べ蓄積量が大きいので、この落水による塩分の減少とのバランスには年数を要し、平衡する付着塩分量も高い図-1のカーブとなっている。Uリブ下面でも結露が観測され、この水滴が乾燥するので、付着塩分濃度はウエブに比べるとやや高い。しかし、蓄積しやすく貯留しやすい下フランジ上面に比べるとUリブは落水しやすいことから著しい腐食にはなっていない。

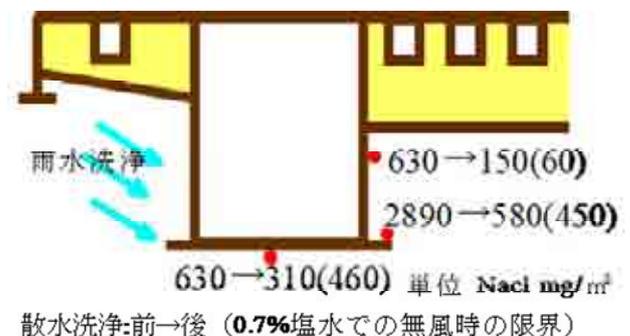
図-4 洗浄前後の付着塩分量の違い

2008年5月にやや能力不足ながら洗浄したこの橋を2009年3月4日~5日、2010年3月4日~6日に洗浄した。この2009年と2010年の洗浄前後の付着塩分量を表面塩分計SNA2000で計測した平均値を図-4に示す。腐食の著しい雨の当たらない箇所の下フランジ上面では2,890mg/㎡が580mg/㎡に、ウェブでは630mg/㎡が50mg/㎡に、箱桁外底面では630mg/㎡が310mg/㎡に削減された。

次に図-9から洗浄の効果を推定する。付着塩分濃度が高く錆色発生率の高い箱桁下フランジ上面の錆色進行カーブは、洗浄で図-4から580mg/m²にダウンすると見込まれるので、ほぼ同じ付着量670mg/m²の内側ウェブの錆色進行カーブにシフトすると推測される。そのシフトであれば、同じ錆色率発生までの年数は約2.5倍になる。次に、箱桁外底面については、700mg/m² (図-4では630mg/m²) は310mg/m²になる。内側ウェブは外側ウェブとの中間まで錆色進行カーブがシフトすると考えられ、同じ錆色までの年数も大幅に延びると推測される。

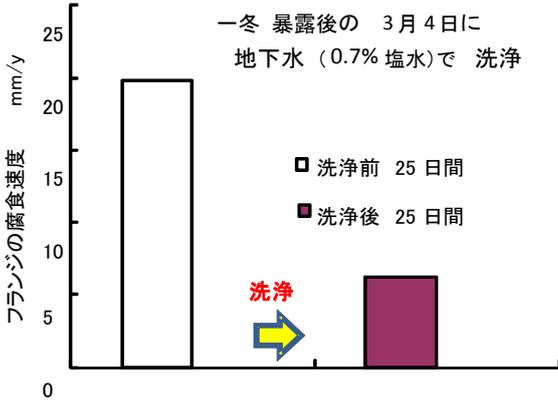
図-5 洗浄前後の ACM センサの変化

箱桁内側の塗装表面に表面高さを一致させて裸鋼の腐食を計測できるACMセンサを取り付け、そのL型模型鋼板を2008年12月3日に腐食箱桁内側に取り付けた。腐食の著しい下フランジ上面のACMセンサが示す洗浄前と洗浄後の約25日間の平均腐食速度は19.9 mm/yが、6.3mm/yと(図-5)洗浄により約3倍延命されている。
