現地発生した岩砕を有効利用した経済的で安全性の高い道路盛土の構築に関する一考察

花輪 正也¹

1 近畿地方整備局 浪速国道事務所 工務課 (〒573-0094 大阪府枚方市南中振 3-2-3)

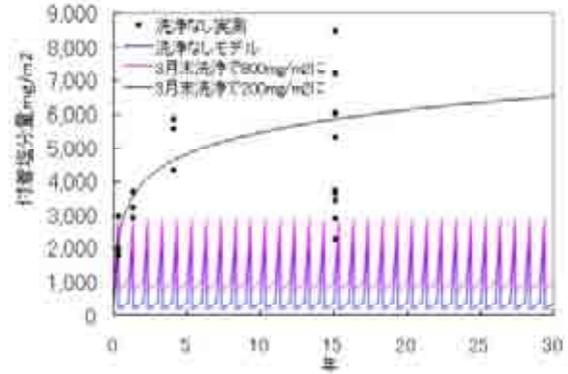
図-6 付着塩分量の変化 (下フランジ上面)

次に、下フランジ上面について、洗浄なし、3月末に0.8g/㎡に、毎年3月末に0.2g/㎡に洗浄という3ケースで腐食量を見積もった。塩分付着量の推移は塩分飛来が冬期に集中していることを考慮し図-6と仮定した。種々の相対湿度条件下での付着塩分量と腐食速度との関係は図-7³⁾で与えられることから、福井県三国の標準気象データを用いて10年間シミュレーションした。その結果を図-8に示す。

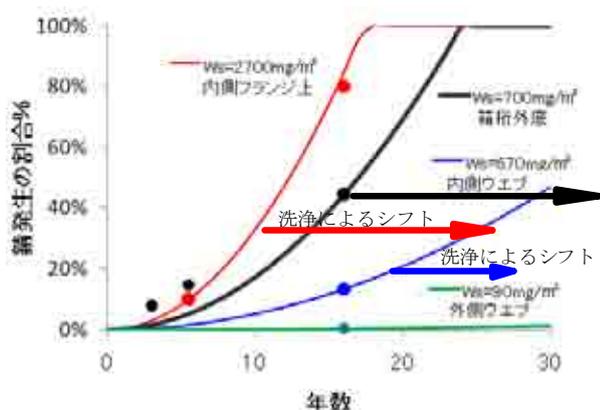
図-9 部位ごとの錆発生率の経年変化

この橋の塗装の塗り替えは、全区間一斉にはされてこなかったことから、塗装塗り替え後3年、5年、16年経過の設置位置毎の錆色発生率(表面錆着色の全体での比率)を腐食の著しいボルトについて調べた。その設置部位と経過年数毎の平均結果を塗装塗り替えからの経過年数を横軸に、錆色発生率を縦軸にして、ボルトの位置(16年経過での付着塩分量も記載)毎に図-9に示した。

既往研究で「海岸地域のような厳しい腐食環境においては、塗膜表面に発生している顕在劣化面積率で塗装下腐食を推定した方が現実的である」とされ、また塗膜劣化曲線を二次放物線で与えていることから⁴⁾、図-9では同じ部位での経過年数-錆色発生率の点を元に錆色進行カーブを二次放物線で作成した。

図-9から内側フランジ上面 (付着塩分量2700mg/m²) では急激に錆色発生率は高まり、16年で80%に至っている。但し、ボルトの付着塩分量は部位が狭くて精度良く測りにくいことで、ボルト周囲の鋼板面と同じであると考えて、その計測値を用いている。箱桁底の外表面 (付着塩分量700mg/m²) では、内側フランジ上面の約70%の錆色発生率となっている。また、3年と5年経過した内側フランジ上面の点は、16年経過から推定した二次放物線に比べて、早い錆色発生となっている。これは16年経過に比べて塗装塗り替え回数が1回多い点で、塗り替え回数が増えると早く腐食することが示唆される。内側ウェブでは付着塩分量が670mg/m²と箱桁底の外表面付着塩分700mg/m²とほぼ同じであるにも拘わらず、錆色発生率が半分以下と少ない。この原因は、結露で塩分を多く含む滴が底面のボルトにはウェブのボルトより多く集まり、

次に図-9から洗浄の効果を推定する。付着塩分濃度が高く錆色発生率の高い箱桁下フランジ上面の錆色進行カーブは、洗浄で図-4から580mg/m²にダウンすると見込まれるので、ほぼ同じ付着量670mg/m²の内側ウェブの錆色進行カーブにシフトすると推測される。そのシフトであれば、同じ錆色率発生までの年数は約2.5倍になる。次に、箱桁外底面については、700mg/m² (図-4では630mg/m²) は310mg/m²になる。内側ウェブは外側ウェブとの中間まで錆色進行カーブがシフトすると考えられ、同じ錆色までの年数も大幅に延びると推測される。

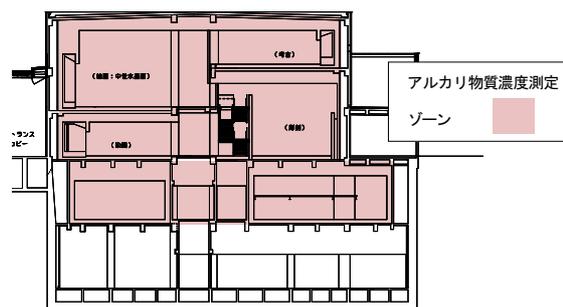
図-1 南北方向断面図

工期：平成21年3月～平成25年3月（予定）
階数・構造：地上4階、地下2階、SRC造一部RC造
建築面積：5,280㎡
延床面積：17,590㎡

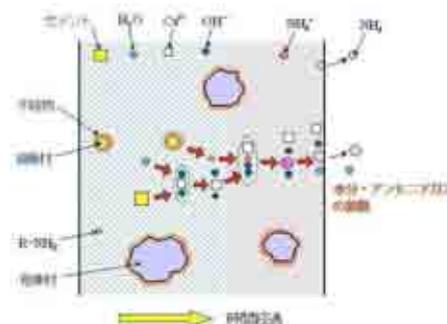
図-2 アンモニア発生の概念図

アンモニアガスは、コンクリートが主な発生源である。そのメカニズムは、コンクリート中の窒素化合物がコンクリートのアルカリ成分によって加水分解され、アンモニウムイオンが生成し、コンクリート表面からの水分蒸発とともにアンモニアガスが発生する。図-2にアンモニア発生の概念図を示す。

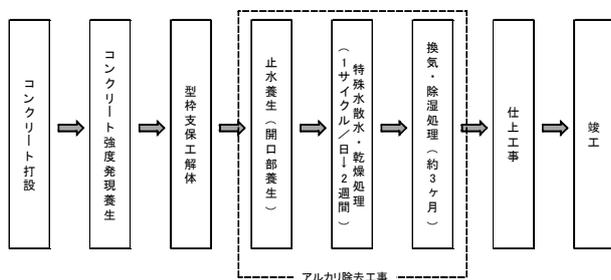
図-3 アルカリ除去工事の流れ

打設したコンクリートの型枠解体後、コンクリートの表面に特殊水を散水することで、コンクリート中のアルカリ成分の溶出・放散を促進させる。散水後は、コンクリートを自然乾燥させる。この特殊水の散水・乾燥処理を所定期間にわたって繰り返す。その後、送風機および除湿機を用いて換気・除湿処理を所定期間行うことで、コンクリート中のアルカリ成分を、無処理の場合に比べて短期間で多量に除去できるのがこの工法の特長である。これまでもいくつかの博物館や美術館等での施工実績がある工法である。ここで特殊水とは、ある界面活性剤を水で希釈したもので、石鹼水のようなものである。一連の作業の流れを図-3に示す。

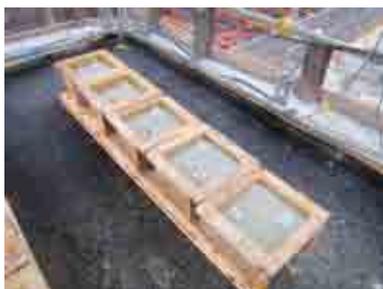
写真-1 試験体作成状況

今回、アルカリ性物質除去工法を採用するにあたり、現場で実際に使用するコンクリートを用いて試験体を作成し、無処理の場合とアルカリ性物質除去工法を施した場合とで、試験体から放散されるアンモニアの濃度を測定し、その効果を比較確認する実験を行った。また、実施工時の計画に反映するため、1日当たりの散水回数(1~3回)の違いによるアンモニア濃度推移を比較確認することも行った。さらに、実工程で仕上工事の最初の施工となる現場発泡ウレタン吹付けの影響を確認するため、散水終了から2週間後に現場発泡ウレタン吹付けを一部の試験体にも実施し、アンモニア濃度の推移を比較確認することも合わせて行った。写真-1は試験体作成状況を、写真-2は密閉されたデシケーター内での濃度測定状況を示す。

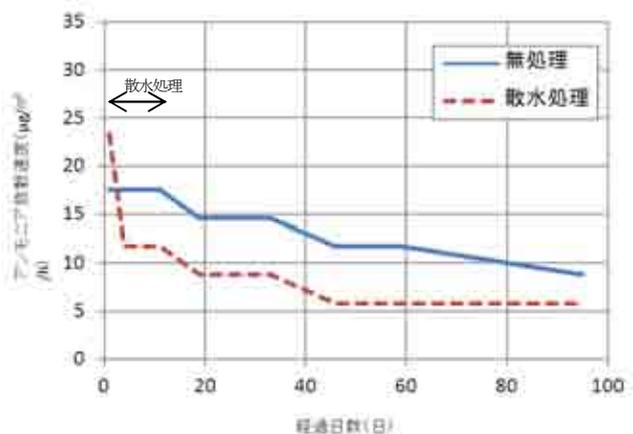
図-4 放散速度比較グラフ

図-4に無処理の場合と散水処理をした場合の比較を示す。ここで、濃度はコンクリート表面の放散速度と室容積により算定されるため、グラフではアンモニア放散速度を縦軸に示す。また、横軸は時間軸として経過日数を示す。実線が無処理の場合で点線がアルカリ性物質除去工法を施した場合である。散水処理した試験体は散水直後に一時的に放散速度が上昇し、その後、明らかに散水処理をしていない試験体に比べ、アンモニアの放散速度が早く小さくなっていることが分かる。

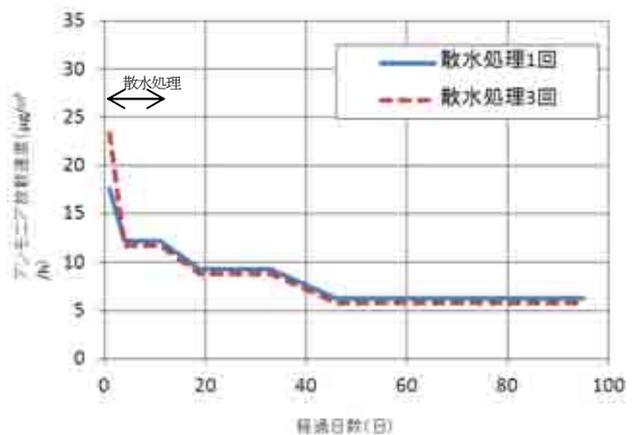
図-5 放散速度比較グラフ

図-5に散水回数の違いによる比較を示す。今回の実験では、散水回数の違いで放散速度の差は小さい結果となった。

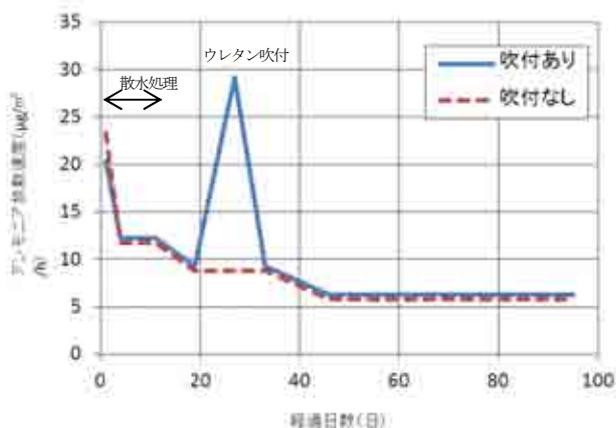
図-6 放散速度比較グラフ

図-6に現場発泡ウレタン吹付けの有無によるアンモニア濃度の比較を示す。ウレタン吹付け時にはアンモニア濃度が一時的に高くなったが、その後は吹付け前と同程度となった。

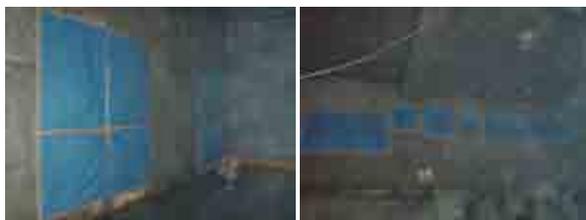
写真-3 開口部養生状況

散水する際、床開口部には下階への浸水を防止するため止水処理を行った。また、換気除湿するにあたり、壁開口部にはシートを張って換気効率を高めた。写真-3は開口部の養生状況を示す。

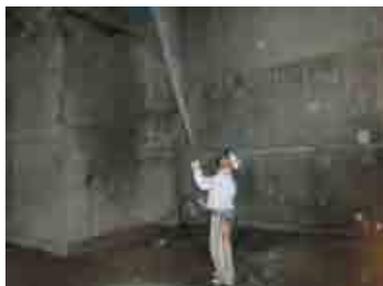
写真-4 散水状況

特殊水の散水による湿潤養生は、型枠解体後、壁、柱、天井面に対して1日あたり1回の頻度で14日間連続して行った。写真-4に高圧洗浄機を用いた散水状況を示す。

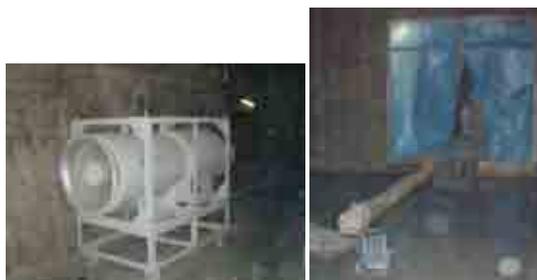
写真-5 換気除湿運転状況 (送風機)

散水完了後から3ヶ月間、送風機と除湿器および工事用扇風機を用いて換気・除湿運転を行った。各階とも中央に各室を繋ぐ廊下があることから廊下自体を送風ルートと考え、大型の送風機を設置する計画とした。写真-5に換気除湿運転状況を示す。

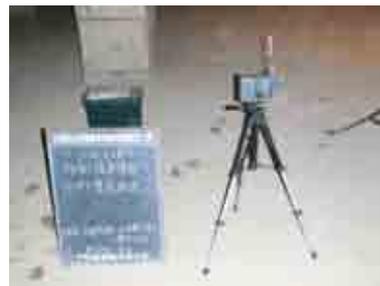
写真-6 濃度測定状況

アンモニア濃度の測定装置は室内汚染用ガス検知管測定器 (エアサンプラー) および超高感度アンモニア検知管を採用した。測定位置は各測定対象室の中央とし、高さは1.0m程度で測定した。測定方法は、一定時間空気のガスを吸引後、通気量とガスチューブ管の変色幅から空気中に含まれるアンモニア濃度を求める方法とした。測定条件は流量計 (通気量) 400ml/分とし、測定時間は60分とした。測定頻度としては、散水・乾燥処理前に1回測定し、その後は2週間に1回の測定を行った。写真-6と写真-7に濃度測定状況を示す。

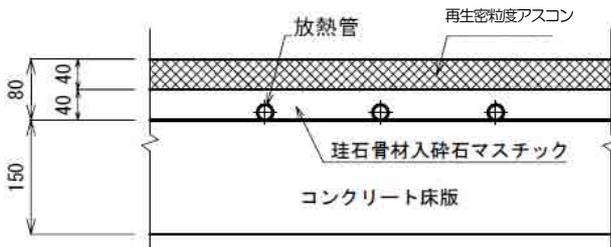
図-2 当初施工予定舗装断面

橋梁部の放熱器の施工に当たっては、橋梁コンクリート床版の上に放熱管(SUS10A)を敷設した後、放熱管の

保護層としての役割と、舗装体の基層としての役割を兼ねた、珪石骨材入砕石マスチックアスコンを施工することとした。(図-2)

この舗装構成は、既供用区間である春日和田山道路の無散水融雪設備においても施工されており、供用後においても支障がないことから採用に至った。

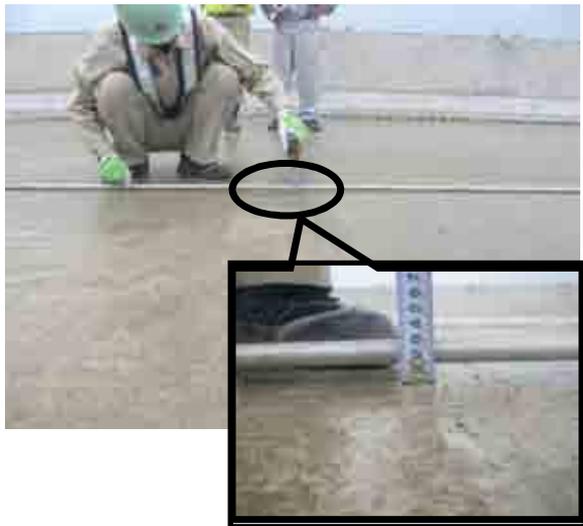
写真-1 放熱管と床版の不陸状況

当初設計での施工に当たり、橋梁コンクリート床版を調査した結果、既設床版に不陸が生じているため、放熱管と既設床版の間に空隙が生じることが確認された。

橋梁床版の不陸については、橋梁施工時の品質管理の面からは許容範囲内の値となっていたが、放熱器を施工する際には、下記のような課題が生じる恐れがあると判断し、他の工法についても検討を行うこととした。

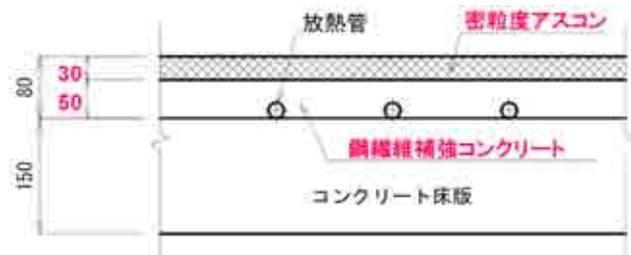
図-2 採用舗装断面

表層厚を当初設計厚の40mmとした場合、全舗装厚が

90mmとなり、わずかではあるが死荷重が増加することや、舗装面の前後へのすりつけ及び熱伝導率が低下する等の課題が生じたため表層厚の変更については30mmを採用し、当初の全舗装厚80mmに押さえることとした。

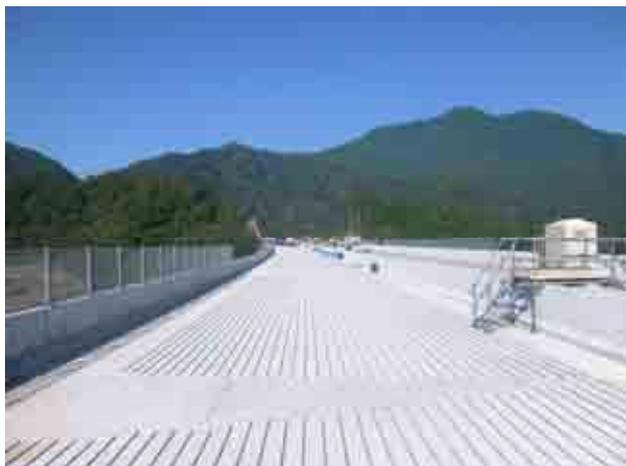
写真2 放熱管施工後

SFR C工法については、床版増厚工法で多数の実績があるため、施工に当たって大きな問題点等は生じなかったが、放熱管を施工した後(写真-2)での施工となるため、オンレール方式での施工(写真-3)となった。また、

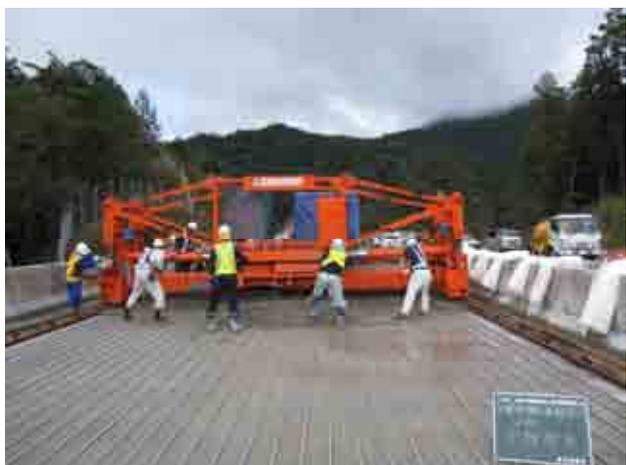
写真3 SFRC施工中

施工継目の付着性を確保するため、継目部にエポキシ樹脂を塗布した。

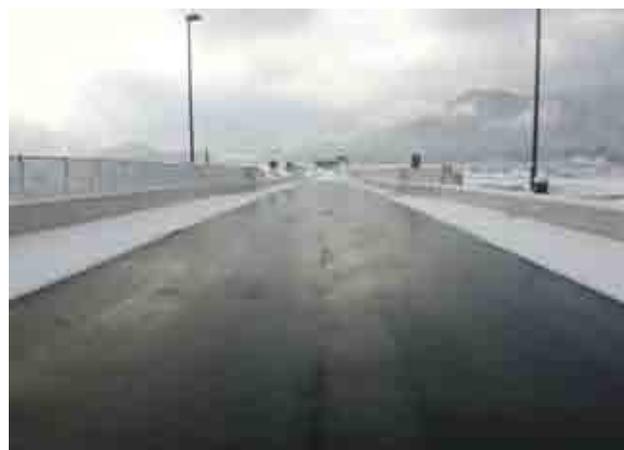
写真4 無散水融雪設備稼働状況

また、2012年3月の降雪時には、無散水融雪設備を稼働させた範囲は、積雪が認められず機能が発揮されていると思われる。(写真4参照)

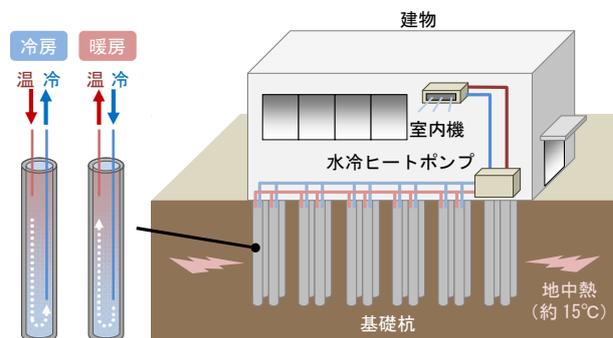
図-1 基礎杭兼用の地中熱空調

西日本高速道路株式会社が整備する舞鶴若狭自動車道において、小浜インターチェンジに建設される小浜料金所(床面積:約200m²)に地中熱空調が導入されることとなり、新工法での熱交換杭を施工した。また、小浜料金所での運転状況を計測することで、実施設における地中熱空調の効率を実証し、基礎杭を兼用するPIP方式、新工法による熱交換杭2種類を含めて3種類の熱交換杭の採熱量が実際にどの程度であるかについても実測したので、

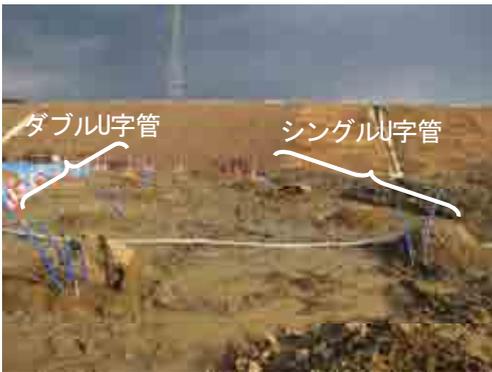
写真-7 施工直後の状況

小浜料金所では、基礎杭を熱交換杭に兼用するPIP方式のみで地中熱空調を整備する計画であったが、西日本高速道路株式会社との協力により新工法でのU字管も施工する機会を得ることができた。建屋横のスペースにシングルU字管を6本と、U字管を2つ組み合わせて一つの穴に押し込むダブルU字管6本の計2方式12本の熱交換杭を、4m間隔で施工した。施工直後の状況を写真-7に示す。

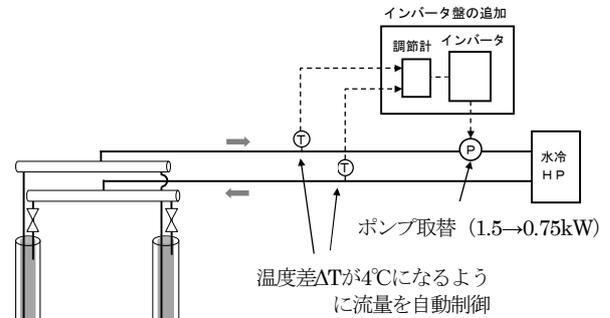
図-6 インバータの導入

種別	負荷(kW)		消費電力 (kW)			COP
	平均	ピーク	HP	ポンプ	合計	
当初	9.7	26.4	2.2	1.5	3.7	2.6
改良後	4.4	18.8	1.2	0.16	1.4	3.2

杭打ち機による安価な熱交換杭の工法を開発し、小浜料金所へ実施した。ここでの地中熱空調の検証により、冷房期の運転効率はインバータの導入により4程度を見込めるようになり、その後の暖房ではCOPは2.7であった。他施設における空冷式の実測値と比べると、COPは0.9~1.2上回り、約4割の省エネルギーが図られた。これによる1年間の電気料金の削減額は、計画よりも負荷が小さいため目標の200,000円には届かなかったものの、83,000円と試算される。また、3種類の熱交換杭における1mあたりの採熱量は、PIPがシングルU字管の約2倍で、PIPが採熱の点では有利であることが確認できた。

最後に、地中熱空調の計画における留意事項を2点述べる。1点目は、循環ポンプの消費電力の影響を減らす方が必要なことである。低負荷時に影響が大きくなるため、今回はポンプをインバータ制御することにより消費電力を抑えた。他の方法として、地中熱空調をベース運転用としてフル運転し、ピークの不足分は空冷でカバーする全体構成にすることでもよい。2点目は設計時の負荷計算が過大にならないようにすることである。図-10は、大規模事務所ビルにおける冷暖熱負荷発生頻度の計画値と実測値であるが、このように計画に対して実際は小さい負荷率で運転されている。また、低負荷時にはヒートポンプのCOPが低くなり、これらのことから負荷計算が過大で負荷率が小さいために見込んでいた効率が得られないケースが多いものと考えられる。したがって、負荷を正確に見積もることが重要であり、同様な施設の運転状況を参考にするなどの精査が求められる。

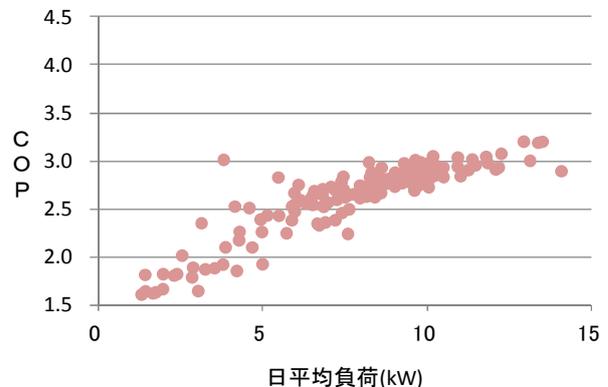
図-7 日平均負荷とCOP (暖房)

負荷		消費電力 (kW)			COP
平均	ピーク	HP	ポンプ	合計	
7.7kW	11.5kW	2.7	0.1	2.8	2.7

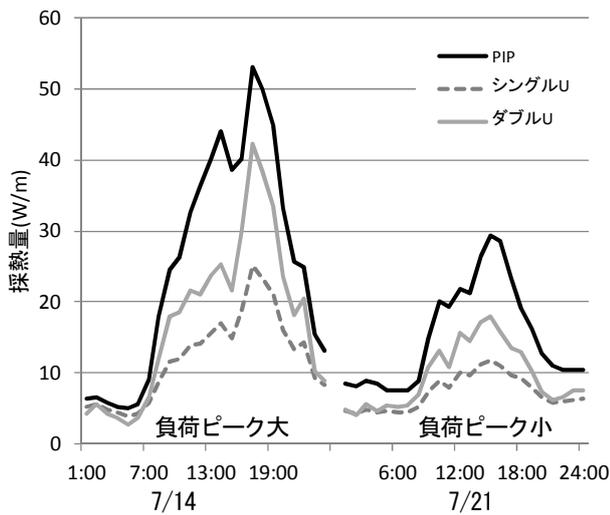
図-8 1mあたり採熱量

平均採熱量	PIP (基礎杭)	シングル U字管	ダブル U字管
冷房	計 8.76kW (100%)	6.16kW (70.3%)	1.09kW (12.5%)	1.51kW (17.2%)
	1mあたり (シングルUを1)	17.9W/m (1.97)	9.1W/m (1)	17.9W/m (1.38)
暖房	計 4.98kW (100%)	3.49kW (70.1%)	0.61kW (12.3%)	0.88kW (17.6%)
	1mあたり (シングルUを1)	10.1W/m (1.98)	5.1W/m (1)	7.3W/m (1.43)
想定値 (再掲) (シングルUを1)		70W/m (1.59)	44W/m (1)	55W/m (1.25)

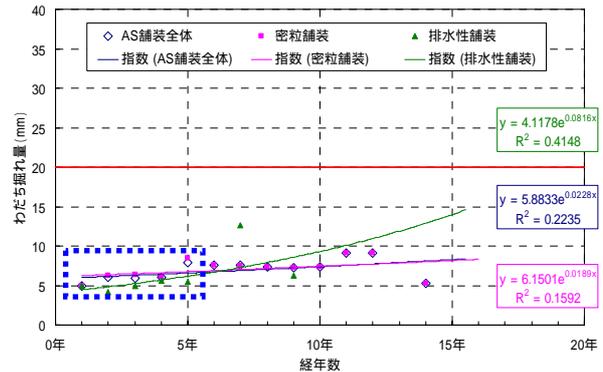
表 - 8 近似曲線によるわだち掘れ量の状況 (参考)

なお、近似曲線(指数式)や標準偏差(2)による検証も合わせて行い、目標値の達成状況を確認出来たが、やはりデータのバラツキが認められる結果となった。以下にわだち掘れの検証結果を参考記載する。

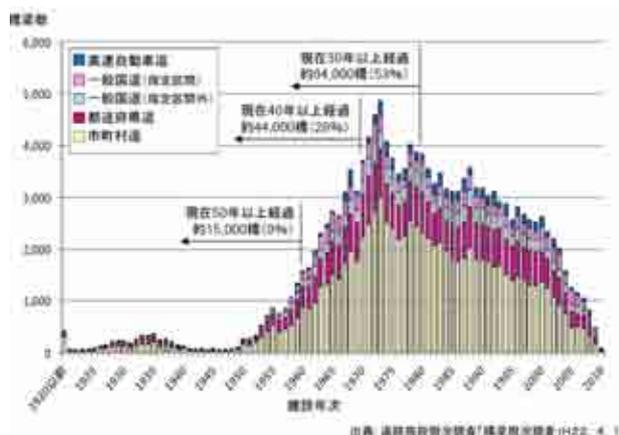
図一 日本建設年度別橋梁数

日本の道路橋は、高度経済成長期にその多くが集中的に整備されており、2010年4月現在、橋長15m以上の橋梁が約15万7千橋あり、高速自動車国道が約4%、一般国道(指定区間)が約8%、一般国道(指定区間外)が約8%、都道府県道が約22%、市町村道が約58%の割合となっている。

このうち建設後50年以上を経過する道路橋は約9%存在し、10年後には約28%、20年後には約53%になる。

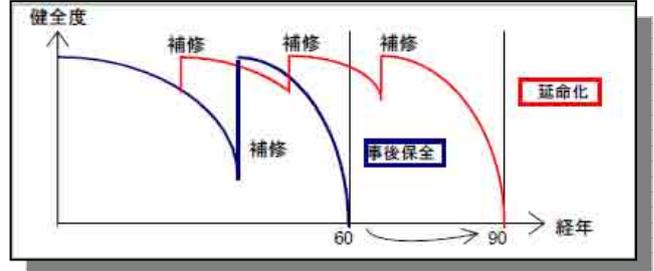
図-4 予防的補修による延命化

道路橋については、損傷がひどくなってからの大規模な補修を行うより、損傷が浅い段階で小規模な補修をこまめに行うことにより、構造物の延命化が図られるとともに、長期間に渡り高い健全度を保持することが可能となる。

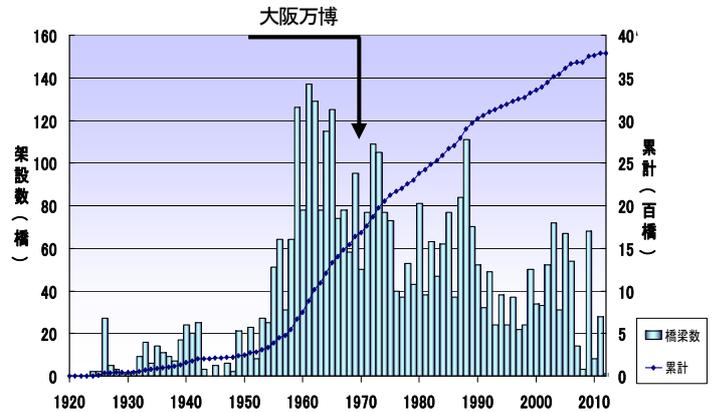
図-5 近畿地方整備局管内 橋梁供用数の推移

このため、建設後50年を超える橋梁数は、急激に増加し、その割合は現在の約27%から20年後には約66%となる。

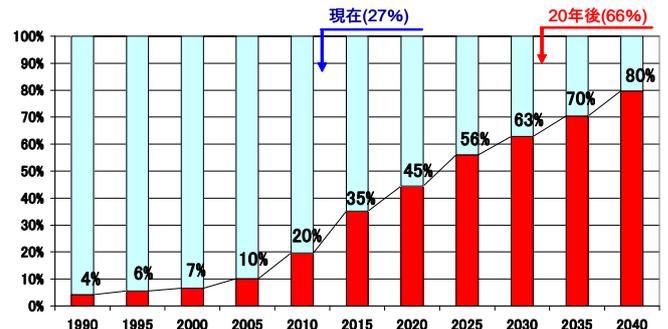
図-6 建設から50年経過する橋梁割合の推移

これは、全国平均を大きく上回るものであり、修繕、更新等の対策を早急に実施しなければならないことを意味する。

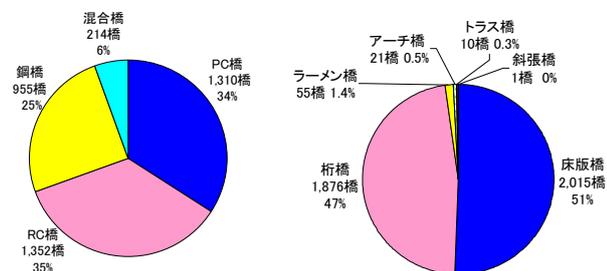
図-7 橋種別・構造形式別橋梁

橋種別橋梁数は、RC橋が約35%、PC橋が約34%とコンクリート橋が約7割を占めており、鋼橋が約25%、混合橋が約6%となっている。

構造形式別橋梁数は、床版橋が約51%、桁橋が約47%とほとんどを占めており、ラーメン橋が約1.4%、アーチ橋が約0.5%となっている。

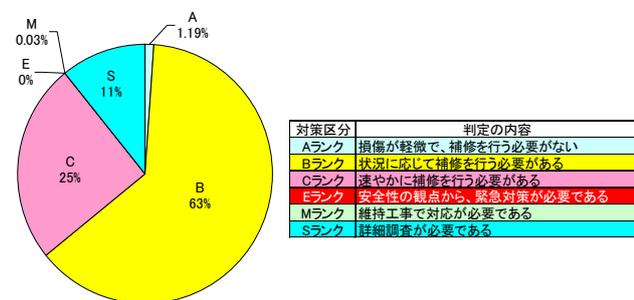
図-8 橋梁の対策区分判定状況

近畿地方整備局では、「橋梁定期点検要領(案)」(2004年3月)に基づいた点検を、2012年3月末現在で、延べ5,329橋について実施しており、現在2巡目に入っている。

2004~2011年度の定期点検の結果、橋梁の損傷状況は、ほとんどの橋梁で補修を行う必要があることになっており、中でも「速やかに補修を行う必要がある」C判定の損傷橋梁は約25%ある。

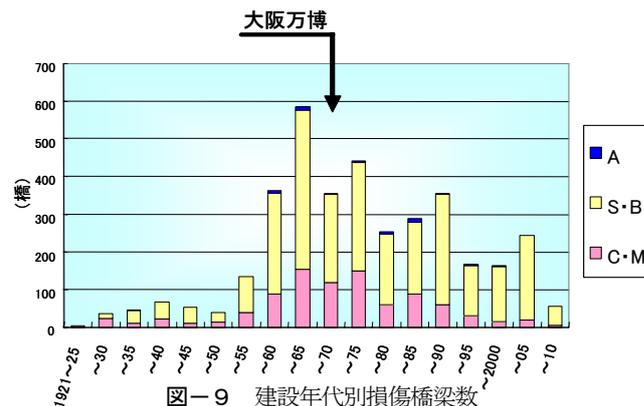
図-9 建設年代別損傷橋梁数

建設年代別では、1970年代初め頃までに建設された橋梁を中心に、C判定橋梁が多くなっている。

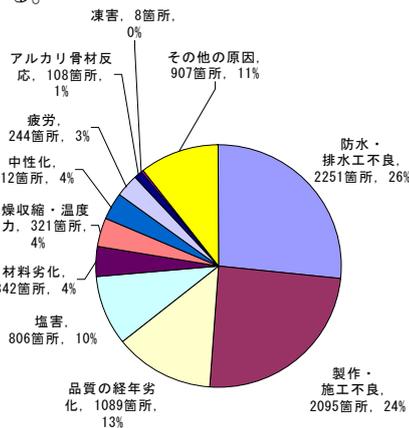
図-10 主要部材の損傷原因内訳

C判定となった主要部材について損傷原因を整理すると、防水・排水工不良(約26%)と製作・施工不良(約24%)で約半数を占めている。

これらの損傷原因の多くが竣工時では分かりづらい施工不良(かぶり不足、コンクリートの品質や防水不良など)に起因している。

それ以外では、品質の経年劣化(約13%)、塩害(約10%)、材料劣化、乾燥収縮・温度応力、中性化(各約4%)の順となっている。

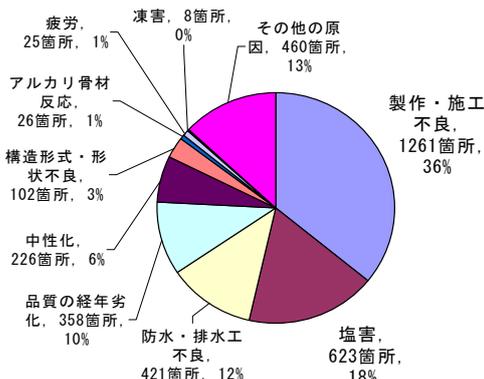
図-11 コンクリート上部工の主要部材損傷原因内訳

橋種別で損傷原因を整理すると、コンクリート上部工では、製作・施工不良が約36%と最も多く、塩害が約18%、防水・排水工不良が約12%、品質の経年劣化が約10%の順となっている。

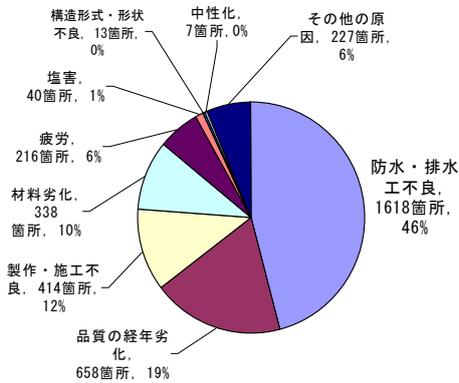
図-1-2 鋼橋上部工の主要部材損傷原因内訳

また、鋼橋上部工では、防水・排水工不良が約46%と約半数を占め、品質の経年劣化が約19%、製作・施工不良が約12%、材料劣化が約10%、疲労が約6%の順となっている。

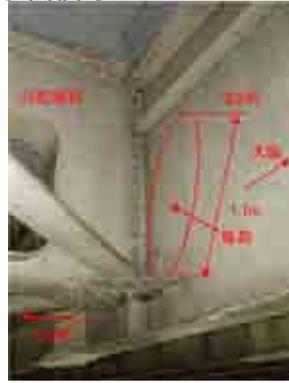
写真-2 主桁ウェブの疲労亀裂と補修状況

京阪神と中京都市圏を結ぶ国道25号の山添橋（上り）（1972年竣工の3径間連続非合成鋼桁橋）で2006年10月①主桁ウェブに垂直亀裂（110cm）、②舗装にポットホールが発生した。どちらも損傷原因は、疲労によるものと推定されている。

①垂直亀裂については、亀裂の進展防止のためストップホールを設け、桁断面の回復と亀裂進展防止のためのあて板を実施した。

また、②舗装のポットホールについては、床版打ち替えを実施した。

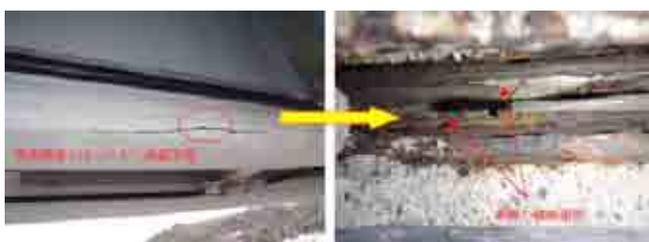
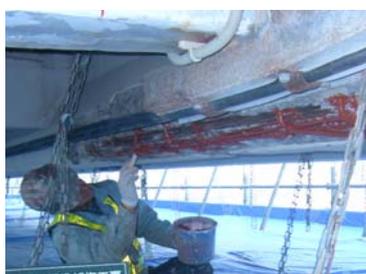
写真-5 PC鋼材素線の破断・補修状況

和歌山県串本町の海岸部に位置する国道42号古座大橋(1968年竣工のPCポストテンション方式単純T桁橋)で、塩害により①上部工のPC主桁の下フランジでひびわれ及び②PC鋼材の1本で、素線12本中2本の破断が確認された。

そのため、PC鋼材のはつり調査、外ケーブル張力調査、主桁のプレストレス量調査、塩化物イオン量調査などを実施した上で対策工を検討し、外ケーブル再緊張、電気防食、断面修復等を実施した。

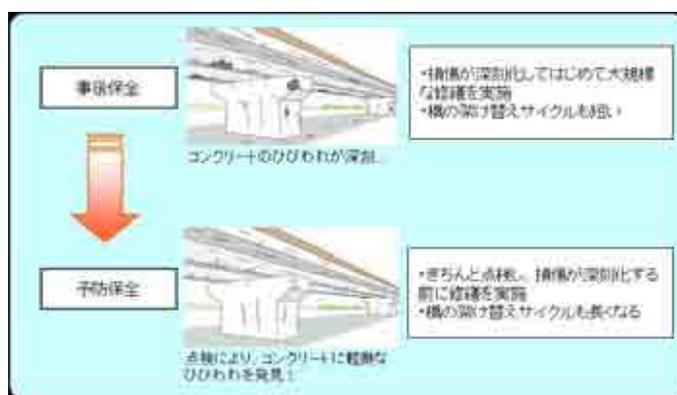
図-13 事後保全から予防保全へ

そのため、定期的な点検による橋梁の状態の把握、予防的な修繕及び計画的な架替を着実に進め、橋梁の長寿命化と修繕・架替えに係る費用の縮減を図りつつ、重要な道路ネットワークの安全性・信頼性を確保する為に、「橋梁の長寿命化修繕計画」を策定している。

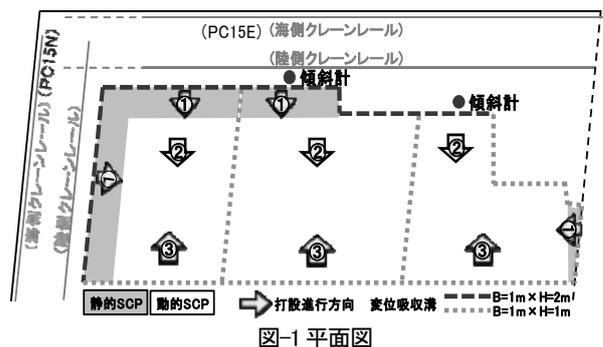
図-1 平面図

SCP打設による地盤変状によって供用停止を起こさないために、観測対象を工事対象区域近傍にある既設構造物とし、コンテナ荷役の心臓部であるガントリークレーンのレールを重点的に、周辺舗装および地中の動態観測を実施した（図-1）

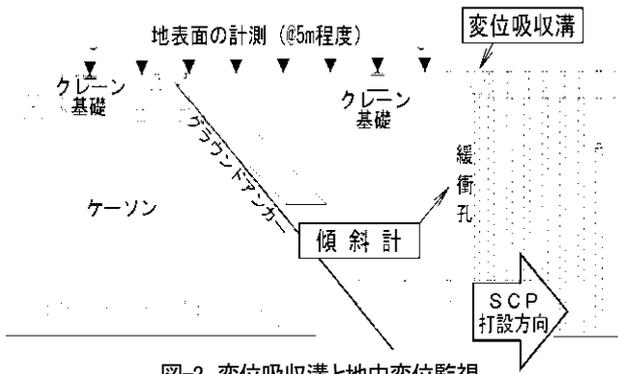
図-2 変位吸収溝と地中変位監視

動態観測は、既設構造物の目視確認やトータルステーションでの定点観測による「通常監視」、陸側クレーン基礎付近でのSCP近接施工に対し陸側クレーンレール変位を常時計測する「強化監視」、傾斜計を利用した「地中変位監視」（図-2）で構成するものとした。

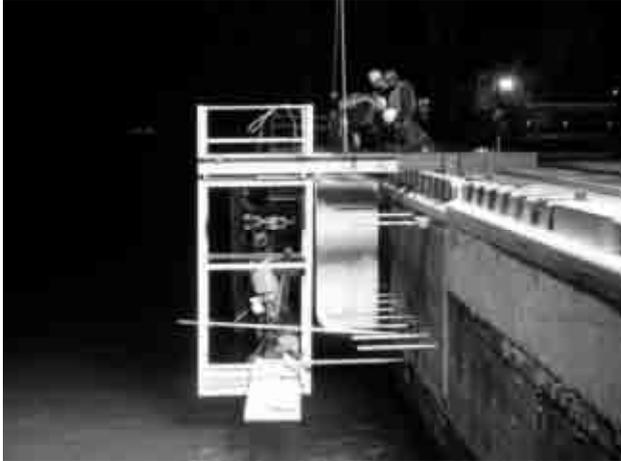
図-9 張り出しコンクリート（プレキャスト）
設置作業状況

接岸する船舶によっては、昇降用タラップとの間の離隔が広すぎ、通路として危険である為、張り出しコンクリート（プレキャスト）による足場の設置を行った。

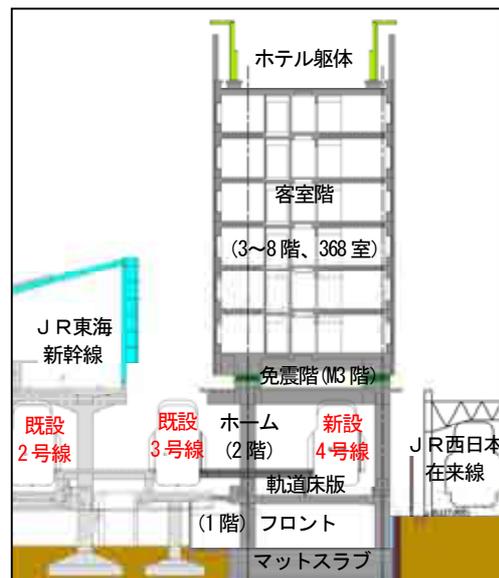
図-2 ホーム・ホテル断面図

する柱を設置し、この躯体上に中間免震装置を設置してその上に6層階の客室を配置する構造である。これらの共通の基礎であるマットスラブは、厚さ2m×幅10.8m×延長175mのRC一体構造物である。（図-2）

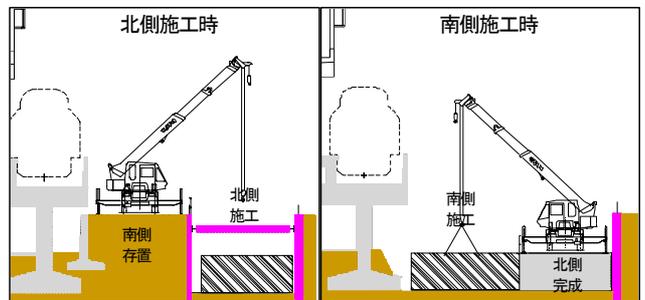
図-4 マットスラブ分割施工要領図

南北の分割施工は事前の施工計画どおりに実施し、構築工程を満足する結果であったが、1パーティー施工区画(20m程度)のコンクリートの打設で、他区画の掘削や躯体施工との競合が発生した。工程管理に対する影響が大きかったので、競合を避けるために西側ヤードから長距離をポンプ圧送して打設した(詳細は後述する)。

マットスラブの主鉄筋はD38 @125mm~@250mmが、上面と下面に各3段~1段の配置となっており、長辺方向を分割施工したため多大な数量の施工継手が必要となった。

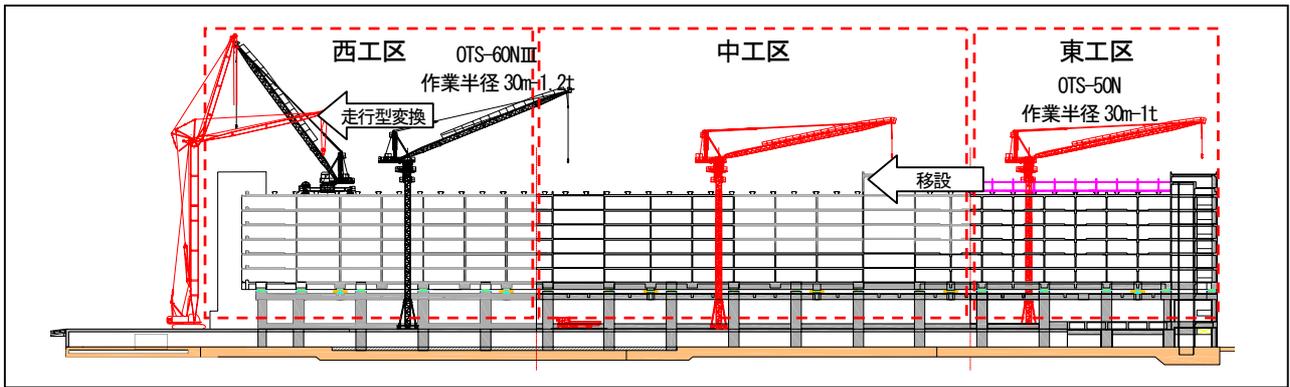
図-5 タワークレーン設置計画図

揚重作業は、新幹線京都駅の側部上空での工事となるため、新幹線近接工事で多くの実績があるタワークレーン工法で計画した。タワークレーンの基礎を軌道床版に設置するため、床版の構造耐力から設置可能なクレーン規格は1t吊能力となり、ホテル建物全長175mに対して3基の設置が必要であった。

タワークレーンの設置・撤去は軌道床版上に移動式クレーンを据付けて行うが、ホテル躯体が建ち上がると西側に据付ける移動式クレーンでは届かないものがある。このため、建物の屋上でタワーから外し自走して移動できる機種を使用する計画とした。(図-5)

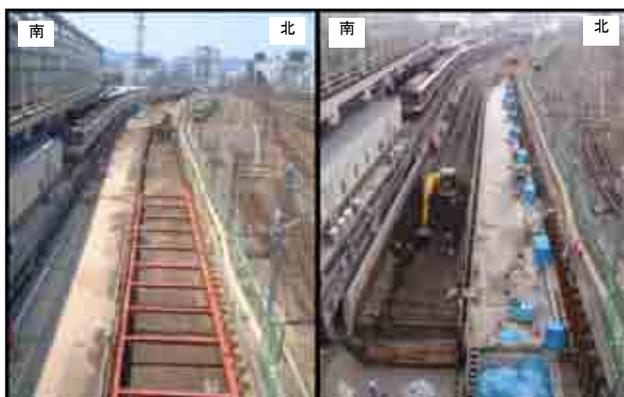
写真-1 (左)北側・(右)南側施工状況

掘削では1段目を全長掘削して京都市埋蔵文化財研究所の専門家による埋蔵文化財調査を実施したが、2回の発掘調査となったため、当初工程に対する遅延を生じて工程を逼迫させた。マットスラブの2分割施工の状況を下の(写真-1)に示す。

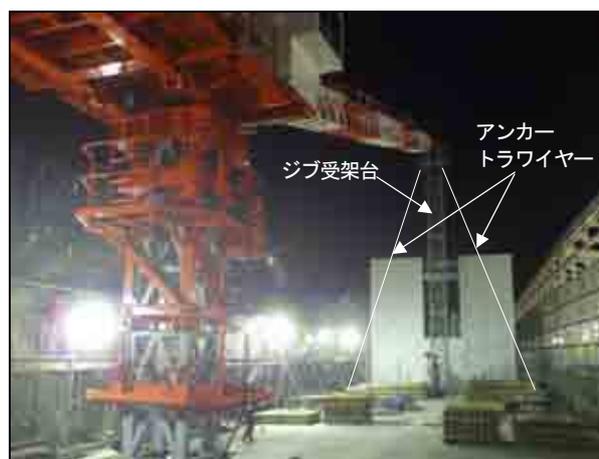
写真-2 タワークレーン台風対策状況

タワークレーンは強風に対する安定上の弱点があり、気象条件によるそれぞれの安全確保対策を実施した。通常台風時の対策としては、ブームを15°に倒して旋回ブレーキを解除し強風を受け流す方法が採用される。しかし当現場でこの方法を採用すると、風の向きによっては営業線の上空を旋回することになるため不適格であった。

このため、暴風警報の発令が予想される場合は、予めクライミングダウンさせてジブ角度を約15°とし、ジブの先端をジブ受架台に載せて固定する方法を採用した。実際の台風接近時に実施したが、問題なく台風をやり過ごすことができた。(写真-2)

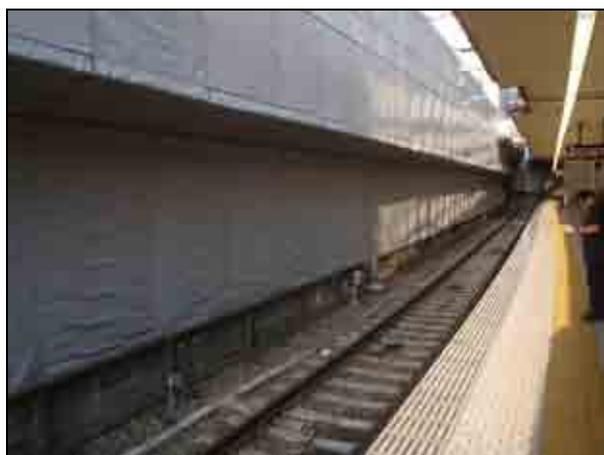
写真-7 近鉄線に対する防護設備

線路に対する防護柵と、2階では近鉄線路に対する防護柵を設置した。建築躯体施工時の外部足場にはメッシュシートを張り、内側に特殊クランプを用いて養生金網を固定した防護工を設置した。2階部分の近鉄の線路に対しては、足場板の上に防災シートを、下側にはメッシュシートを張った完全覆いの防護工を設置した(写真-7)。これらの外部足場の組立・解体は、全て夜間休電作業で施工した。

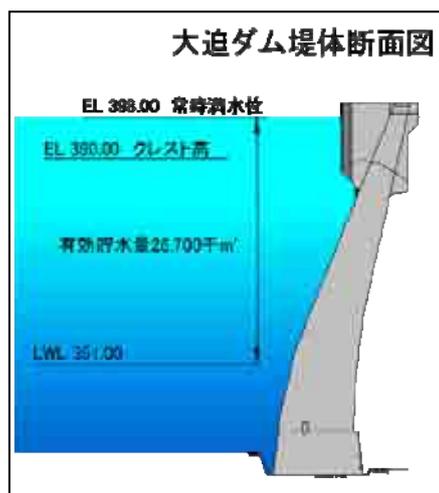
図-2 大迫ダム堤体断面図

奈良県吉野郡川上村にある大迫ダム（図-1）は、農業用水及び上水道用水、発電用水を確保するため、1973年（昭和48年）に完成した不等厚ドーム型アーチダムであり、有効貯水量は26,700千 m^3 である（図-2）。

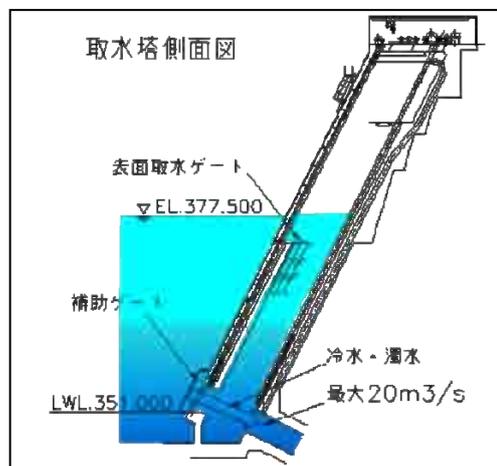
図-3 取水設備改修前

今回改修を予定している大迫ダム取水設備の現状は、貯水位 EL377.5m 以下の有効貯水量約 10,000 千 m^3 は表面取水するゲート施設がなく、EL377.5m 以下の取水は L.W.L に設置された補助ゲートより行うこととなっている（図-3）。

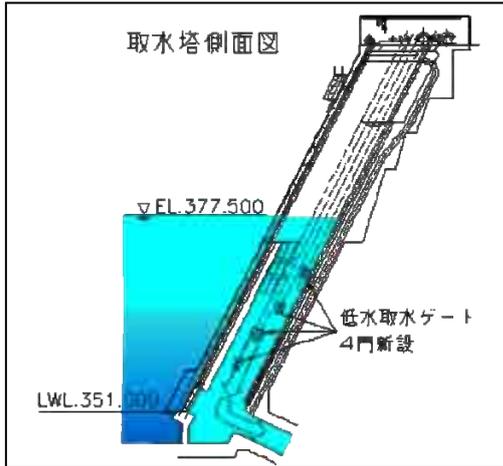
図-4 取水設備改修後

この対策として、低水取水ゲートを既設の取水設備に追加してダム貯水量の有効利用を図れるように改修を実施するものである(図-4)。

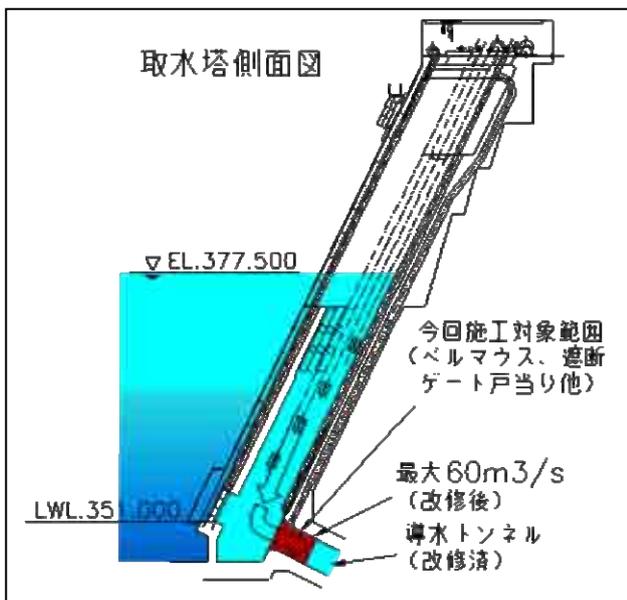
図-5 放流設備改修箇所

大迫ダムの放流設備は老朽化による錆や漏水が発生しており更新が必要な状況である。

また、治水安全度を向上させるため、放流能力を現行の20m³/sから60m³/sに拡大する計画である。

なお、放流設備については、今回施工対象範囲(図-5)を除き、2010年度までに施工済みである。

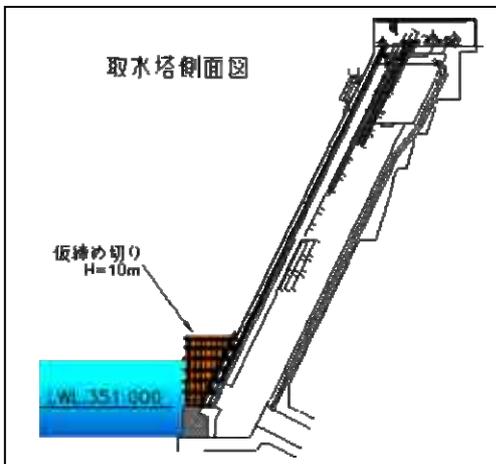
図-6 仮締め切り設置図

取水塔内でのドライ作業の確保については、取水塔前面に仮締め切りを設置することで対応することとした。仮締め切りの構造については、作業時のダム貯水位及び工法の組み合わせで複数の案を検討し、既設取水塔の構造、施工性、経済性等を考慮した上で、実現可能で最適案として取水塔前面に高さ 10m の仮締め切りを設置する案を選定した（図-6）。

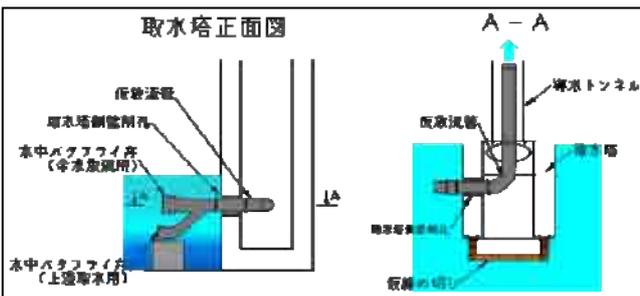
図-7 仮放流管設置図

取水塔内での作業の施工性、作業員の安全等を確保しながら、下流河川への流量を確保するため、取水塔外側から仮放流管により導水トンネル内に直接放流することとした。

また、仮放流管の配置は、資機材等の搬入、水密性の確保、仮締め切り越流時の仮放流管の保全等を考慮し、取水塔側壁を削孔し仮放流管を設置することとした（図-7）。口径に関しては、ベルマウス管溶接作業時のスペース及び導水トンネルの流下能力からφ1,200mmとした。

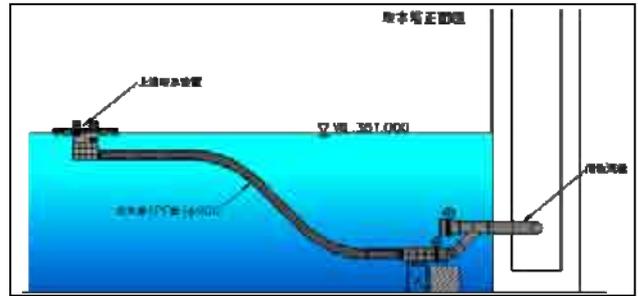
貯水位低下時の濁水対策としては、過去に大迫ダム貯水位低下時に表層付近の濁りを軽減させる効果が確認されている汚濁水拡散防止フェンスを設置し、更に図-8に示す上澄取水装置により表層取水することで、ダム下流への濁水放流を軽減させることとした。

図-8 上澄取水装置設置図

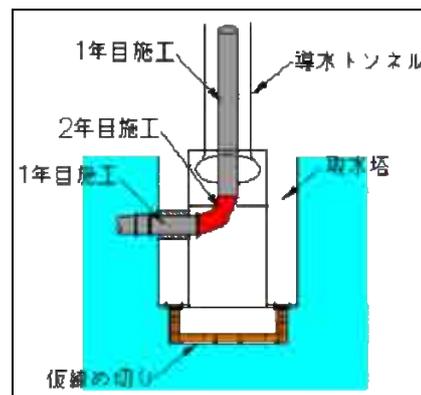
このため、潜水作業となり、工事工程を検討した結果、仮放流管及び仮締め切りの据付で約 4 ヶ月を要することから、仮放流管は設置したままの状態でも 2 年目のかんがい期を迎えることとなる。そこで、図-9 に示すとおり取水塔内の仮放流管曲管部は、導水トンネル内の通水阻害を防ぐため 2 年目に据え付けることとし、1 年目は取水塔側壁部及び導水トンネル内の配管のみを行うこととした。

図-9 仮放流管据付工程図

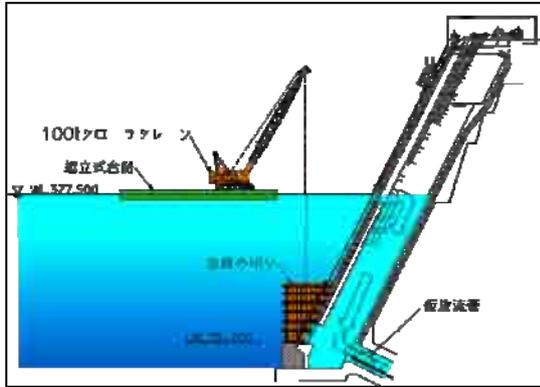
仮締め切りの据付についても、下流河川の流水確保及び工事工程を考慮し 1 年目に潜水作業により実施することとした。仮締め切り据付作業は、潜水作業員の安全性、工程の短縮を図るため、仮放流管据付時の貯水位 (EL390.0m 以上) から表面取水ゲートにより取水可能な最低水位である EL377.5m 付近まで貯水位を低下させた時点で着手することとした (図-10)。

図-10 仮締め切り設置時取水イメージ図

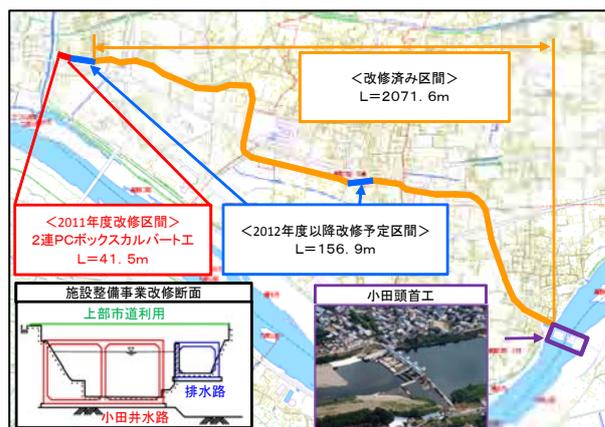
橋本市内の小田井水路の改修状況を図-1に示す。施設整備事業完了時には全延長2,270mのうち、273.8mを残して用排分離された。その後、未改修区間は2001年度から実施中の国営農業用水再編対策事業「大和紀伊平野地区」に引継がれ、2010年度までに75.4mが改修された。2011年度は、残り198.4mのうち41.5mの開水路区間の改修を行った。

図-1 橋本市内の小田井水路改修状況

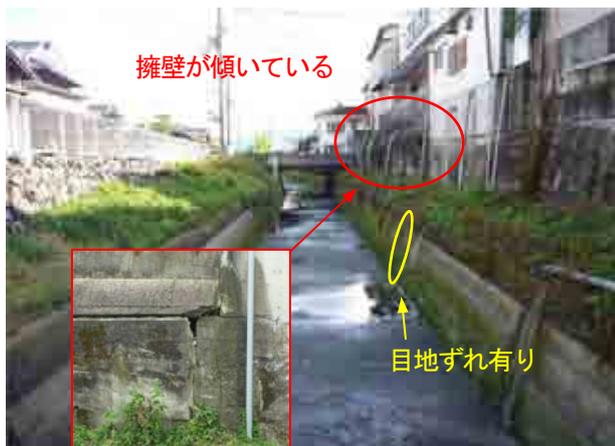
写真-1 施工区間全景(下流より)

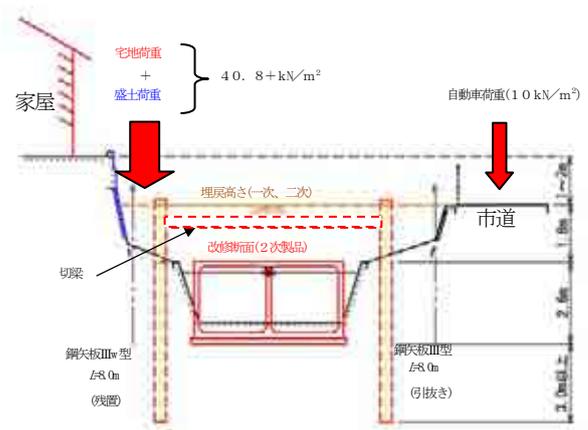
本現場は右岸側の荷重に比べて、隣接家屋がある左岸側には大きな荷重が作用する。そのため、一次埋戻し・鋼矢板打設後の掘削時に左岸側の鋼矢板の変位が大きくなり、隣接家屋に影響することが特に懸念された。構造計算を行い変位量を算出した結果、鋼矢板は左岸側が水路内側へ40.00mm、右岸側が水路外側へ3.85mm変位する¹⁾。また、左岸側の鋼矢板は、引抜きによる擁壁及び家屋への影響が懸念されるため存置することとした。

図-2 荷重条件及び施工断面図

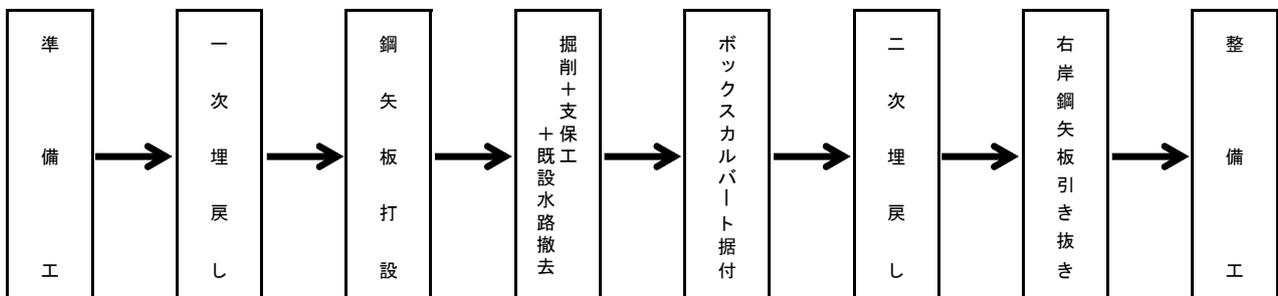
図-3 施工フロー図

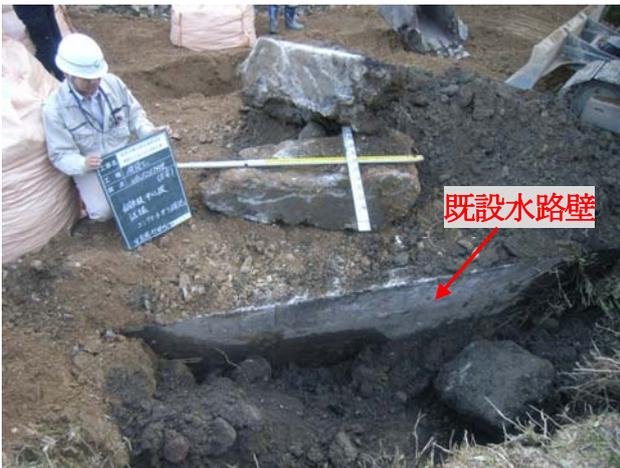
2011年度改修区間は、左岸側に家屋が隣接連立し、施工中の振動により家屋基礎の擁壁の倒壊が懸念される現場であった。鋼矢板による土留め工法を計画していたが、鋼矢板の打設前に試掘調査を行ったところ、水路の背面に1m³程の大塊のコンクリート殻が投棄されていることが判明した。これにより当初設計していた打設工法では施工できなくなり、大幅な設計変更を余儀なくされた。

写真-2 試掘調査で確認されたコンクリート殻

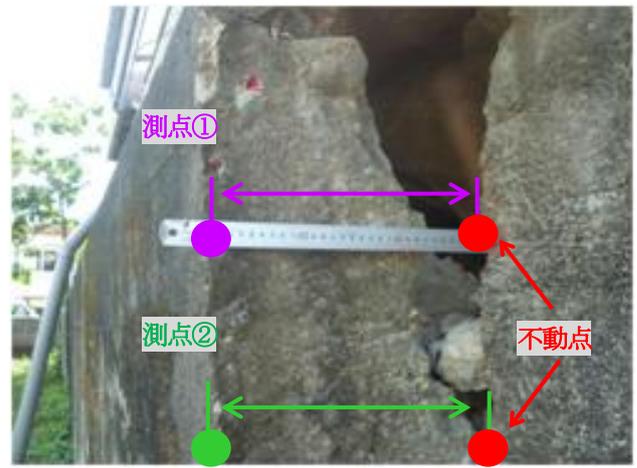
関係者からの聞き取り調査から家屋基礎の擁壁は、施工着手前から水路側へ大きく傾き、挙動が今なお進行している可能性があった。そこで写真-3に示すように、工事着手前から継続的に擁壁の目地開きを計測することで、挙動調査を行った。なお測点は写真-3に示す2点とした。

写真-3 試掘調査で確認されたコンクリート殻

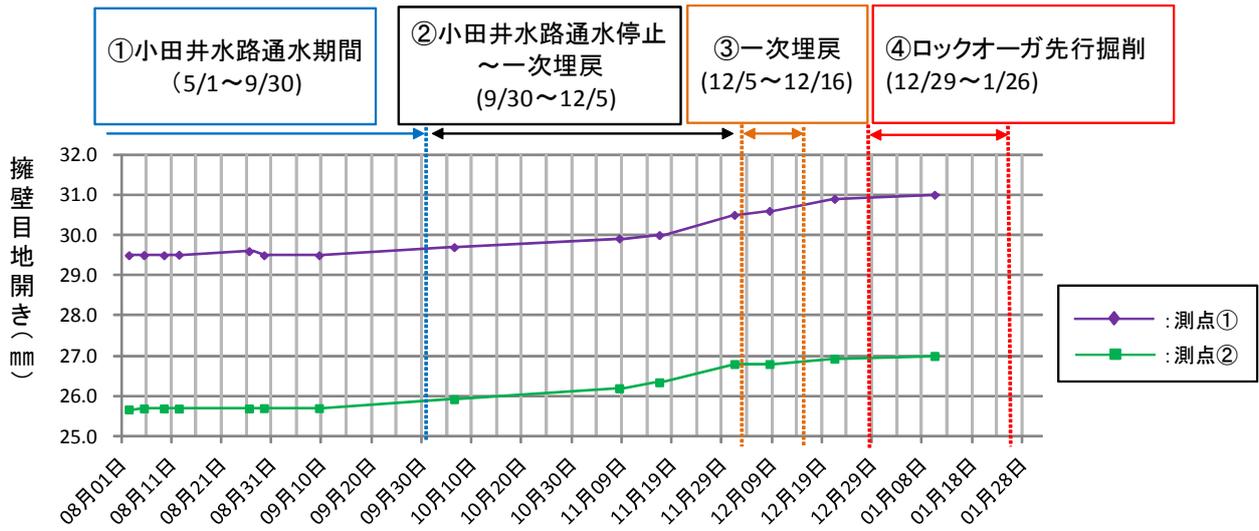
図-4 隣接家屋の擁壁挙動調査結果(施工前から先行掘削まで)

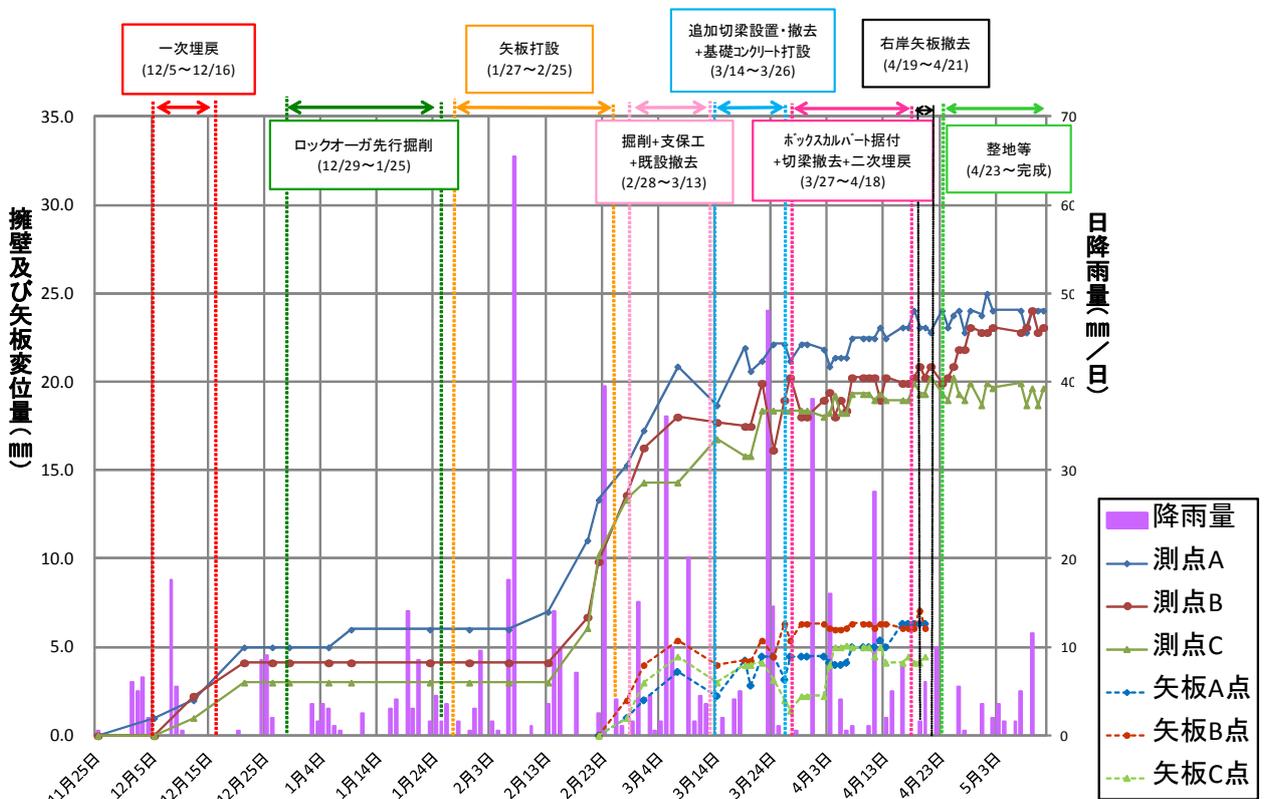
施工中の調査結果を図-5に示す。先述のとおり、一次埋戻し後は擁壁の挙動は収束していたが、矢板打設中の2月13日から再び挙動が確認された。矢板打設による影響が考えられたが、擁壁に隣接した箇所への矢板打設は2月6日の計測までに完了しており、矢板打設による影響

図-5 隣接家屋擁壁及び鋼矢板の挙動調査結果

は小さいと考えられる。原因としては、2月7日に降雨量が65.5mm/日の降雨があり、雨水による影響で1次埋戻し土が緩んだことが想定される。その後、後述する対策を行い施工した結果、着工前からの変位量は最終的に20～24mmにとどまっている。なお、施工時における挙動調査の測点は写真-4に示す擁壁と矢板の各3点で実施した。

4(3)の対策を行った結果、図-5に示すとおり一次埋戻しを行って大型土のうを設置した後は、2月7日の豪雨があるまでは擁壁の挙動が安定していたことから、対策a)の効果があったと考えられる。また、特に隣接家屋への影響が懸念された2月28日から3月13日までの掘削及び既設水路撤去期間の擁壁挙動は約3mmとごくわずかに抑えられており、対策b)の切梁増設等による土留め工の構造変更の効果が大きかったと考えられる。また、構造計算による左岸鋼矢板の変位量18.7mmに対して実測値は5～6mmと小さくなっており、対策c)のセメントミルクによる地盤改良の効果もあったと考えられる。

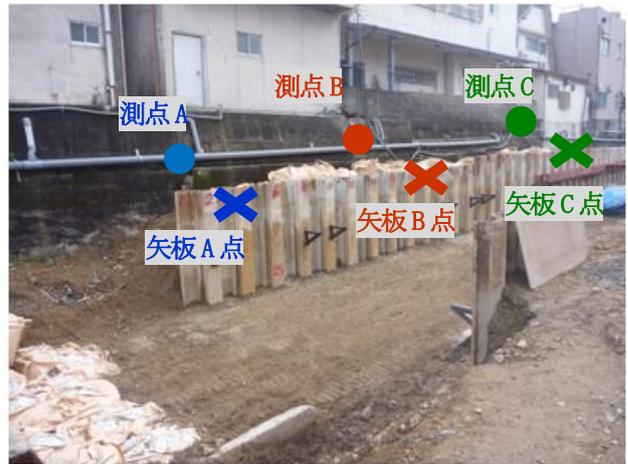
写真-4 施工中の調査測点

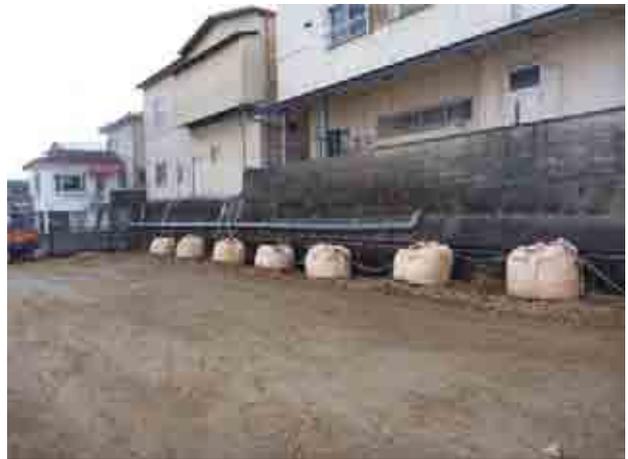
写真-5 大型土のう設置状況

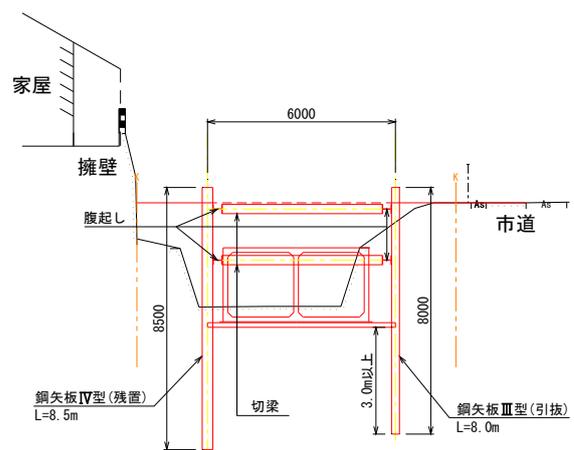
図-6 土留め構造(変更後)
