市田川排水機場ポンプ設備における 地域特性を考慮した設計について

伊藤 亙佑¹

¹近畿地方整備局 紀南河川国道事務所 道路管理課 (〒646-0003 和歌山県田辺市中万呂142)

市田川排水機場は新宮川水系熊野川の河口付近に立地している。2017年の台風21号による大規模な浸水被害により、10.9 m³/sの排水量を増強することが決定され、総排水量28 m³/sの排水機場を新設することとなった。沿岸地域のポンプ設備の設計を行うにあたり、塩害対策、津波対策、砂分対策などの地域特性に応じた対策を講じる必要がある。このような地域特性を考慮してコスト面と信頼性の面で比較検討の上、排水機場の設計を行った結果をまとめる。本報が、今後排水機場の設計を行う際の、一助となればと考える。

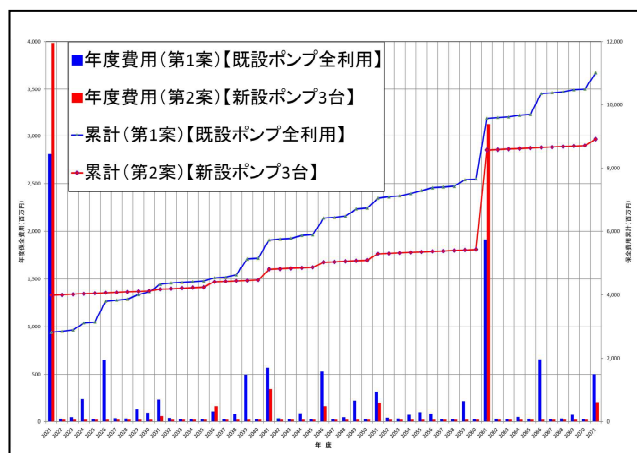
図-3 既設ポンプ利用と全面更新(ポンプ3台)とのライフサイクルコスト比較

既設利用案は、10.9 m³/sの機場を新設後、既設を含む計6台（既設5台と新設1台）のポンプ運用と仮定し、全面更新案は、新設ポンプ3台の運用と仮定する。ライフサイクルコスト比較を行った結果を図-3、表-1および表-2に示す。図-3のグラフは横軸に年度、縦軸に棒グラフで年度保全費用を表しており、線グラフで保全費用合計額を表している。表-2は既設利用案のライフサイクルコストを表しており、新設右岸のイニシャルコスト、既設設備と新設右岸のランニングコストの合計が110億円となる。表-3は全面更新案のライフサイクルコストを表しており、合計が89.1億円となる。既設ポンプは古いもので30年以上経過しており、ランニングコストが大きい。全面更新案（28 m³/sの新設）が、ライフサイクルコストが安価で機場計画として優位と判断している。

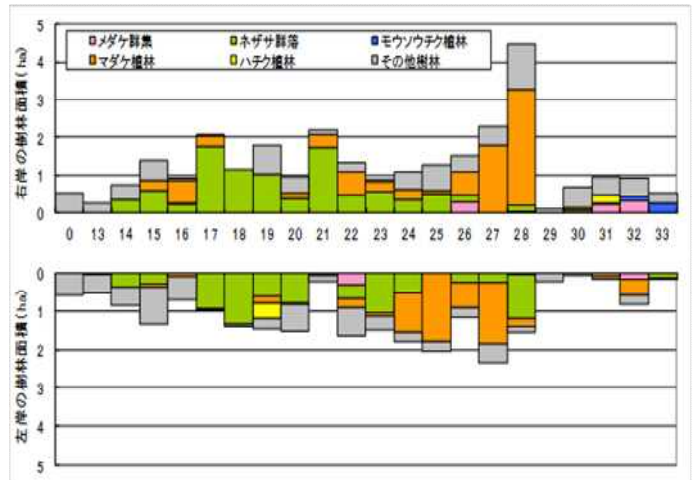
図一 7 名張川における樹林面積の縦断分布（2014年度）

25km付近までの山間部では、溪谷部の水際に帯状にネザサ群落分布する。また、16km～17kmの山間部集落（奈良県山添村広瀬地区）や22km～29kmの名張市街隣接区間には竹林が多い。青蓮寺川合流点より上流はメダケ群落や竹林が分布し、ネザサ群落はほとんど見られない

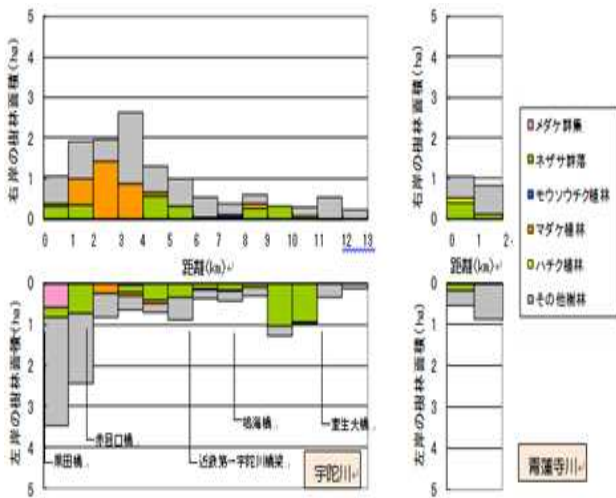
図－9 宇陀川（左）、青蓮寺川（右）における樹林面積の縦断分布（2014年度）

竹林やネザサ群落は、0～1km区間に見られる。

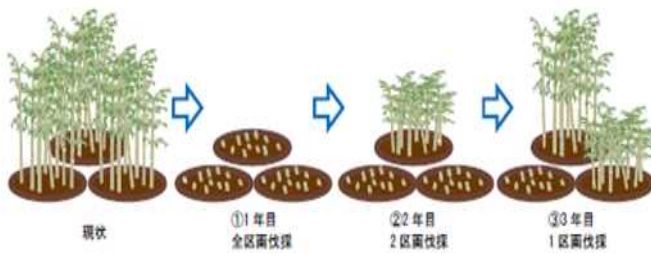
図－13 メダケの連続伐採試験方法イメージ図

- ① 1年目：3区画もしくは3箇所すべてのメダケを伐採する。
- ② 2年目：1区画（もしくは1箇所）をそのままにして2区画（もしくは2箇所）を伐採する。
- ③ 3年目：2年目で伐採した内の1区画（もしくは1箇所）をそのままにして残りの1区画（もしくは1箇所）を伐採する。
- ④ 3～4年目：各区画（もしくは各箇所）の生育・繁茂状態を総括する。

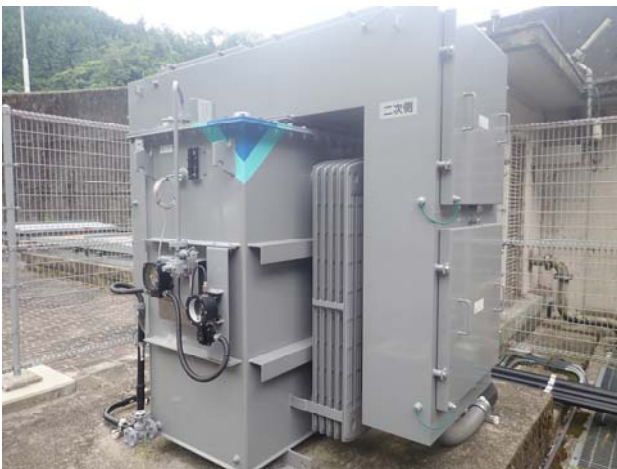
写真2 ダミー負荷設備（布目ダム管理所）

ダミー負荷であれば、発電建屋の屋外への設置が可能である。また負荷追従性、制御応答性に優れ、放流量の維持が可能であることから、ダミー負荷による自立運転方法を採用する。想定される最低放流量時の発電量から、ダミー負荷容量は150kWを選定した。

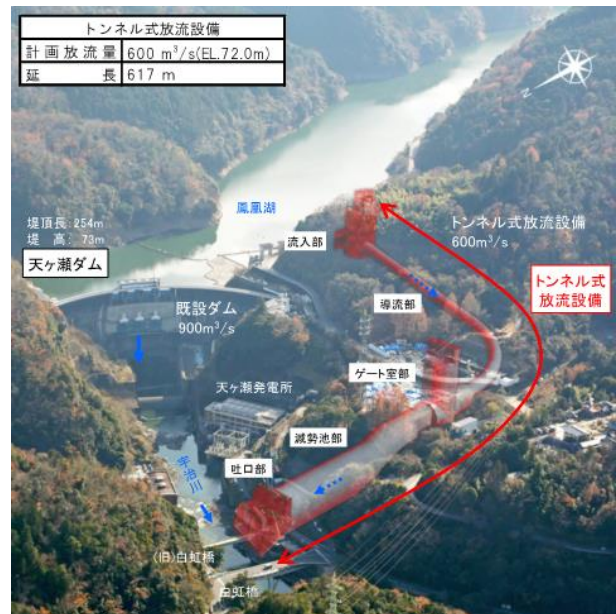
図-2 トンネル式放流設備の配置図

天ヶ瀬ダム再開発事業は、治水及び利水（水道・発電）の能力増強を目的として、現在のダムの放流能力である毎秒900m³を毎秒1500m³まで増やすために、ダムの左岸側に全長617mのトンネル式放流設備を建設する事業である。

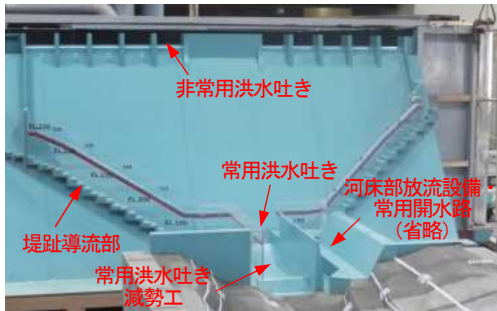
図-5 足羽川ダム本体模型（全体模型）

製作した足羽川ダム本体の水力模型を図-5、図-6、図-7に示す。水の粘性等の影響により全体模型では流況の再現が難しい河床部放流設備及び常用洪水吐きについては、抽出模型を作成している。ダム本体の全体模型は縮尺を1/62.5に、河床部放流設備の抽出模型は縮尺を1/31.25に、常用洪水吐きの抽出模型は縮尺を1/20とした。

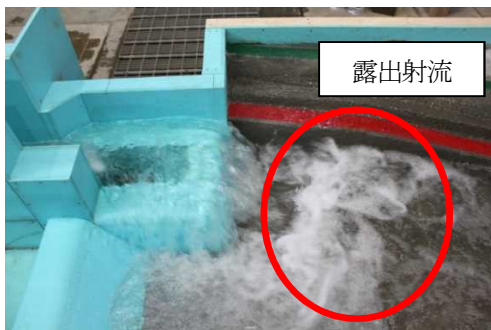
図-13 副ダム下流の流況

流況調査の結果、減勢工の流況は安定しており問題となる現象は見られなかった。一方で、副ダムより下流は図-13のとおり露出射流となり、付替水路の終端付近では跳水が発生した他、副ダム下流から断面2.0k+20までの流速は10m/s程度と過大であった。下流河道の流速は5m/s程度が条件となっていることから、二次減勢工の設置等による対策が必要と判断された。

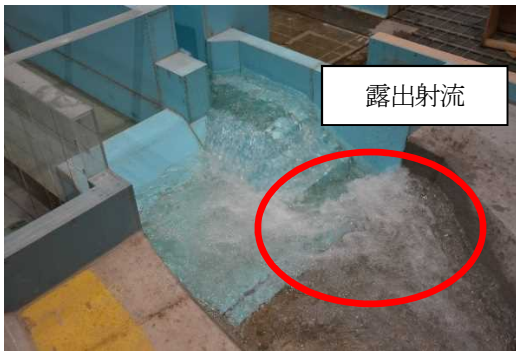
図-16 河床部放流設備・常用開水路の流況

流況調査の結果、常用洪水吐き減勢工内の流況は、跳水が安定し減勢にも問題は見られなかったが、河床部放流設備・常用開水路の流況において、二次減勢工直下の流速が8.4m/s程度生じていることが確認され、ブロックの配置やシルの根入れなどを配慮する必要があることが分かった。また、二次減勢工より20m下流の流速が180m³/s放流時で4.2m/sとなっており、二次減勢工による減勢効果は確認出来るものの、図-16に示すように水叩き始端から露出射流が発生しており、減勢規模が不足していることが分かった。

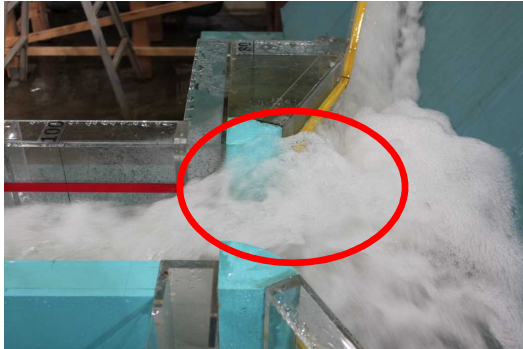
図-19 減勢工接続部の水面変動（右岸接続部）

び二次減勢工では流況に関する問題は確認されなかったものの、**図-19**に示すとおり、減勢工上流側において堤趾導流部からの流入水脈が衝突し、その水脈が減勢工の側壁に間欠的に衝突する現象が見られた。このことから、壁高を高くする等の対策が必要であることが分かった。

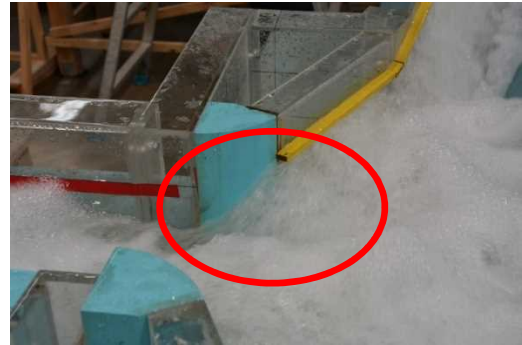
図-21 減勢工接続部の水面変動（右岸接続部）
(ケース3)

流況調査の結果、ケース1では堤趾導流部から突入した水脈が間欠的に減勢工接続部に衝突し這い上がりが大きく、補助構造物の効果は見られなかった。ケース2では、補助構造物の高さがやや過大であったために、補助構造物①の直上流で這い上がりが生じ堤趾導流部に悪影響を及ぼすことが確認された。ケース3では、堤趾導流部から突入した水脈が減勢工接続部で大きく這い上がることもなく安定した流れであることが確認された。**(図-21)**このことから、ケース3を最終形状とすることとした。

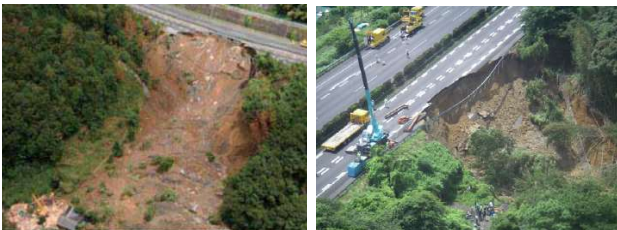
写真-1 異常降雨及び地震による災害

良質な材料を用いてよく締固めた高品質の盛土で、排水機能が十分に発揮していれば、時間の経過とともに盛土は安定化へ向かう。一方、築造時に所定の性能を満たさない盛土が、さらに過酷な自然条件下に置かれると、時間の経過につれて安全性・性能が低下する。また、盛土構造物は、他の土木構造物（橋梁・トンネル等）とは異なり、盛土材料の厳密な品質管理が困難であることや立地の地形・地質も千差万別であること、さらに地形・環境条件への対応が不十分であることから、不具合が生じた場合には「応急復旧で対応」との考え方が主流であり、根本的な原因が排除されないために、変状・崩壊を繰り返す事例が散見される（写真-1）。

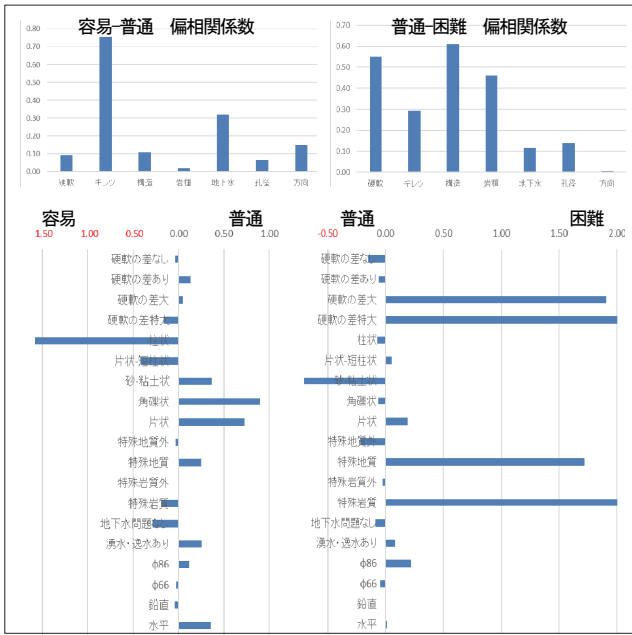
図-6 カテゴリースコア

カテゴリースコアからは、「容易-普通」および「普通-困難」を判別する際に特徴があることがわかった。

亀裂（図ではキレツと表記）、地下水の影響が大きい。特にカテゴリーでは柱状で容易になる。

亀裂よりも硬軟の影響が大きくなる。相対的に地下水の影響が低下し、特殊地質や特殊岩質の場合困難となる。

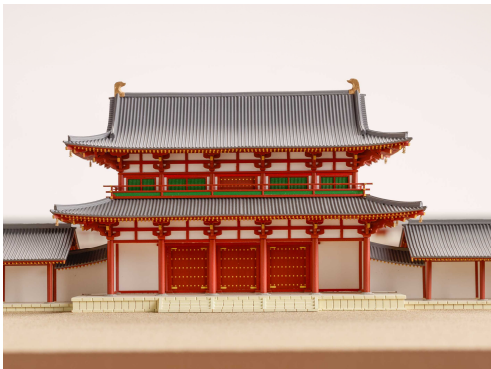
図-1 南門 模型

復原整備設計は（図-1）、奈文研における発掘調査・研究成果である復原原案に基づき、遺構保存を前提とした上で、往時に存在した遺跡の直上において、現行の建築基準法に適合させて設計している。

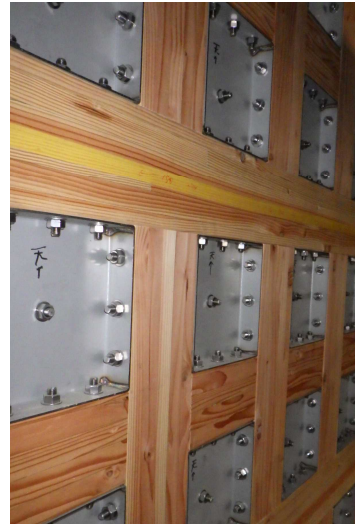
図-9 鋼板パネル補強木造格子積層壁 (2020年(令和2年)5月撮影)

2017年（平成29年）3月に奈良市の建築主事から建築基準法の規定による確認済証が交付された。なお、制振装置、鋼板パネル補強木造格子積層壁の設置状況は図-8、9のとおりである。建築物及び構造の概要は表-4のとおりである。

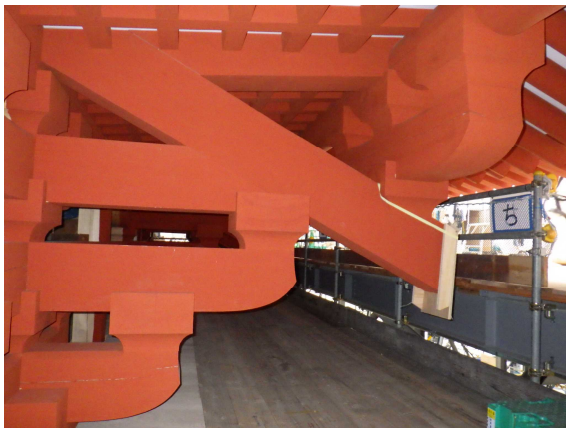
図-10 二重の屋根を支える組物(2020年(令和2年)5月撮影)

奈良時代における建築の特徴である深い軒の出、小屋組内部の大空間、組物等の工法をできるかぎり忠実に再現している(図-10, 11)。

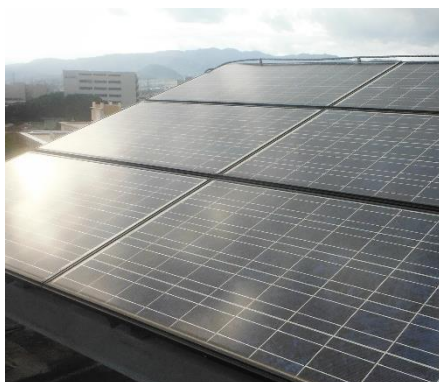
図-1 太陽光パネル（アレイ）

太陽光発電の「パネル（アレイ）」は、太陽電池としての最小単位である「太陽電池セル」を、直・並列に接続し、屋外で利用できるようにアルミ等の枠、強化ガラス等の表面保護により強化した「太陽電池モジュール」から構成されている。「太陽電池セル」は、太陽光を吸収し発電する部分で、基本的には太陽光を反射しないが、これを保護する強化ガラス等の素材が光を反射しやすい素材となっており、太陽光反射光害が発生する原因となっている。

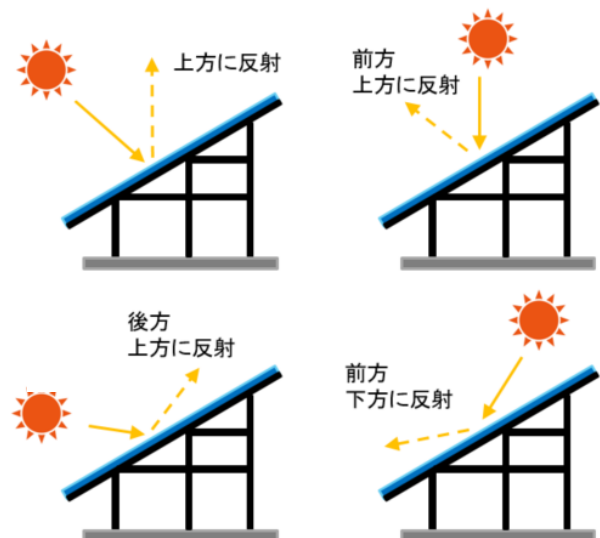
図-5 反射角・方向のパターン例

太陽光パネルは通常、傾斜角（一般的には 15° ～ 45° 程度）を有して設置されている。また、太陽光が設置されている建物の向き等より、パネルの方位角が生じる。

入射する太陽光とこれらの角度の影響により、太陽光は上に反射したり下に反射したりする。また、方位についても、入射方向から反対の方位に反射して進むこともある。また、入射方向に戻っていくように反射することもある。

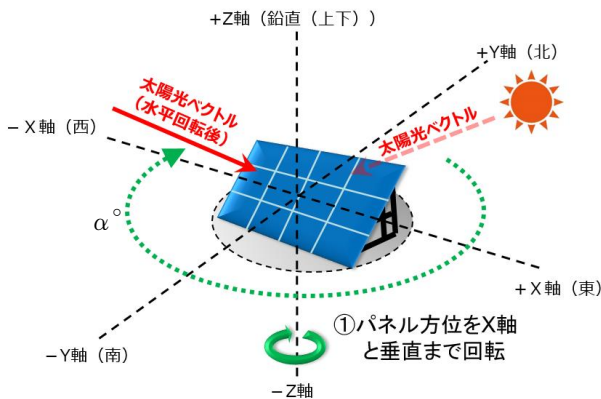
図-7-1 太陽光ベクトルの水平回転

太陽光パネルの方位角、傾斜角について、単純な入射角=反射角として計算できるように、3次元ベクトルに置き換えた太陽ベクトルを回転させる。まず、①Zを軸にパネルの方位角をX軸と垂直になるよう $+\phi^\circ$ （時計周りを+とする）回転させる。次に、②Xを軸に傾斜角分 $+\alpha^\circ$ （時計回りを+とする）回転させる。これにより擬似的に太陽光パネルが、地面と平行（傾斜角なし）で方位角がX軸と垂直（真南）に設置された状態とみなせる。（その状態に対応した太陽光ベクトルを求める。）

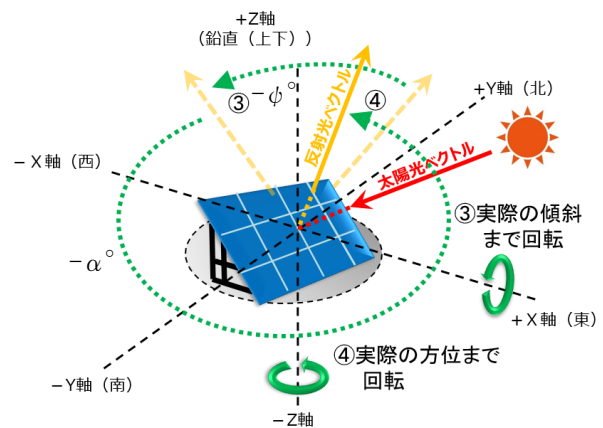
図-8 反射光ベクトルを実際の反射光ベクトルへ回転

前項までの計算で算出された反射光ベクトルは、方位角と傾斜角が実際のものとはずれている状態となる。このため、b)項と逆の順に角度を戻し、実際の傾斜角、方位角を反映させる。具体には、③Xを軸にパネルの傾斜角分 $-\alpha^\circ$ 回転を戻し、④Zを軸に方位角分 $-\phi^\circ$ 回転を戻す。

これにより、反射光ベクトルは、実際の反射方位、高度が反映されたベクトルとなる。

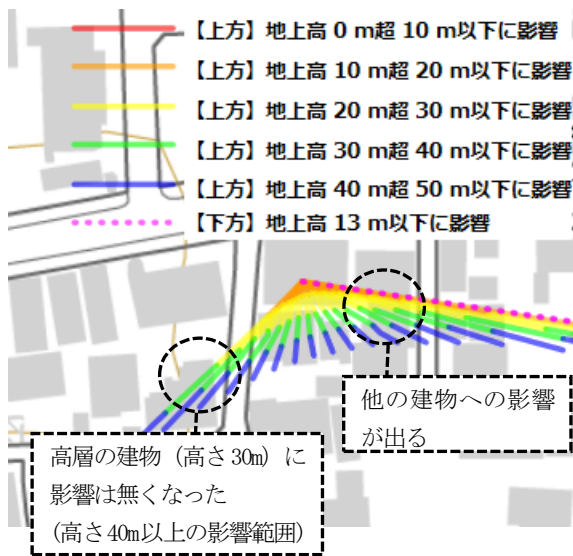
図-15 設置方位を45° 東に変更した場合の夏至の反射光の影響範囲検討図

図-15に、太陽光パネルの傾斜角は30°のまま、パネルの方位角を東へ60°変更した場合の結果を示す。

なお、パネルの方位角の変更も発電量が変化することが考えられ、今回の場合、年間発電量予測で約9.8%の減少となる見込みである。また、パネルの方位角と建物の方位にずれがあると、パネル配置上設置可能容量の減少や、基礎形状の複雑化等のデメリットが考えられる。
