一般走行車両のビッグデータを活用した路面性状把握技術について

及川 大輔¹・三上 裕輝²

直轄国道において、路面の凸凹箇所に対する沿道住民等からの苦情の増加が課題となっている。この課題解決に向けて、近畿地方整備局が公募した「現場ニーズに対応する新たな技術（シーズ）」の取組みにおいてマッチングが成立した新技術の現場試行により、路面凸凹状況と位置情報の自動記録に関する実証を行った。実証では、奈良国道事務所管内の直轄国道をフィールドとして、一般車両に標準搭載されたIoTセンサーから収集したビッグデータから路面凸凹状況を定量的に推定する新技術について一定の有用性を確認できた。本稿では、新技術の活用を直轄国道におけるインフラDXの推進に資するものと位置づけ、実証成果について紹介する。

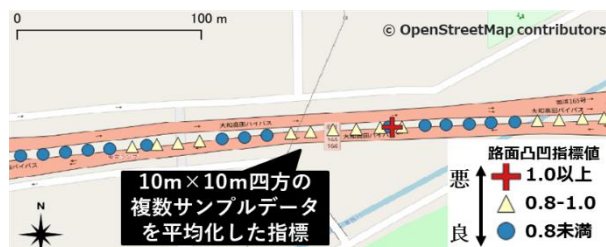
本手法の結果は、10m×10m四方内の路面凸凹指標値として利用可能なサンプルの平均値を、車載GPSから得た代表緯度経度と道路リンクデータを同定することで地図上のポイントデータとして表現される（図-1）。

図-1 10m×10m四方の路面凸凹指標値の表現
(2019年1月7日から1月13日までの1週間のデータから作成)

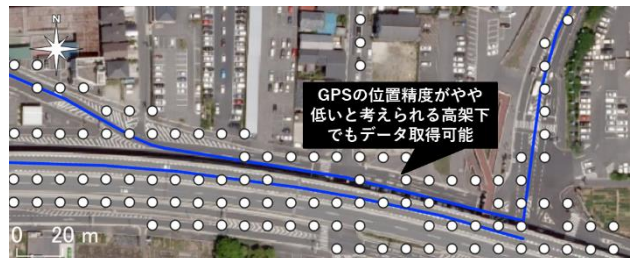
なお、車載GPSの位置捕捉の精度がやや低いと考えられる高架下におけるデータ取得も確認できた（図-5）。

図-5 高架下におけるデータ取得状況
(国土地理院撮影の空中写真（2011年撮影）に重畳して生成)

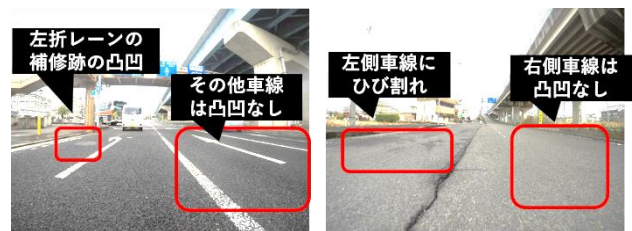
一方で、5箇所(5.0%)は、路面凸凹指標値が0.8から1.0の間(一部検出)であった。また、10m×10m四方に含まれる複数車線の路面状況を平均化する実証技術の特性により、車線ごとの路面状況が異なる箇所で見逃しを2箇所(2.0%)確認した(図-8)。これは、奈良国道事務所における従来点検が各車線の左側のIRIを算出しているという測定方法の違いに起因すると考えられる。

図-8 車線ごとの路面状況が異なる場合の見逃しの事例

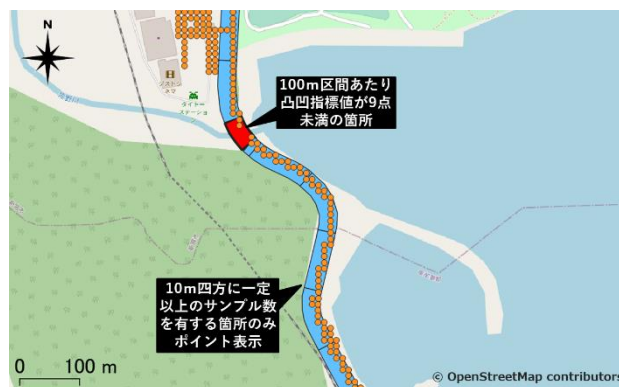
一方で、兵庫県、和歌山県の一部区間においてデータ取得可能範囲外の区間が存在した。これらの区間は、急カーブとなっている箇所や、海沿いに位置する路線である等の特徴がみられた（図-11）。

図-11 データ取得可能範囲外の区間の例
（紀南河川国道事務所管内の国道42号）
