国道2号明石駅前交差点改良事業の整備効果について（中間報告）

国道2号に位置する明石駅前交差点において、渋滞の緩和・事故の軽減を目的とした交差点改良工事を行った。本改良が、渋滞・事故の発生状況に与えた効果を検証するため、ETC2.0プローブデータを活用した効果の検証と交通実態調査を行った。その結果、渋滞の緩和と一部で車両の危険な挙動の軽減が確認されたが、車両の危険な挙動が増加した箇所も確認された。今後、危険な挙動が増えた箇所に重点を置いて全体的に継続的にデータ分析を行う必要がある。

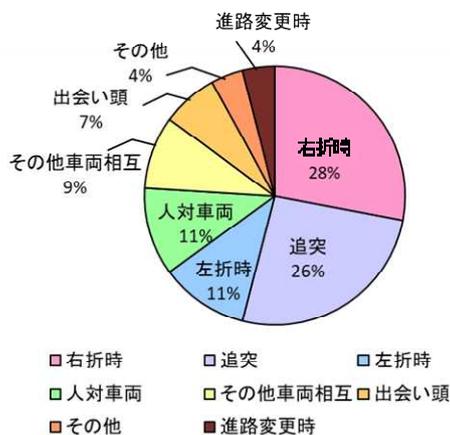
図-1 明石駅前交差点における事故類型別割合 (2010～2016年)¹⁾

また、事故の発生状況を図-1に示す。2010年～2016年で事故は46件発生しており、右折時の事故が最も多く、次いで追突による事故が多い状況となっている。

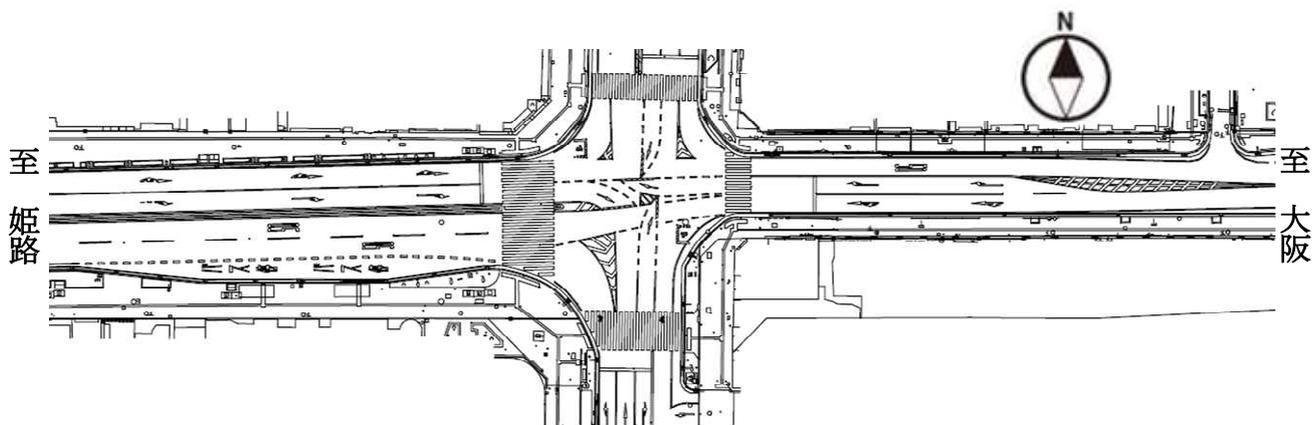
図-2 明石駅前交差点 (改良前)

明石駅前交差点では、交差点を挟んで東側は2車線、西側は4車線となっており、直進車両は交差点内での車線の移動が必要となる変則的な交差点形状となっていた。

本交差点改良では、主に明石駅前交差点の車線数を増加し、東西で車線数を統一することで交差点内での車線移動のない形状に改良を行った(図-2, 図-3)。

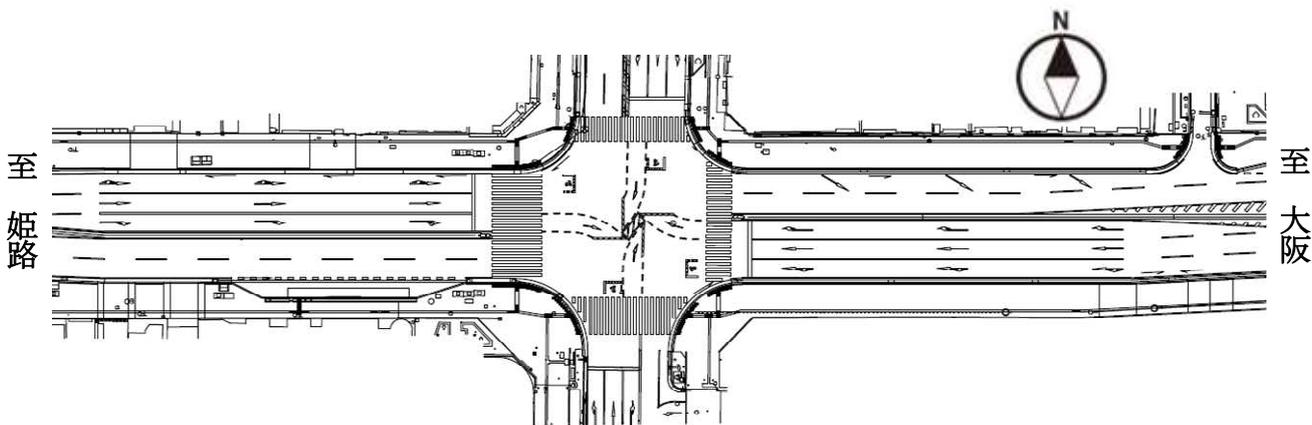
図-3 明石駅前交差点 (改良後)

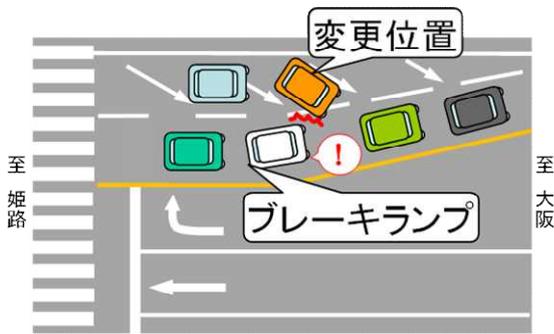
図-4 車線減少による後続車への影響イメージ図

交差点改良により、交差点東側約100mで車線が減少する形状となった。そのため交差点西側から東側へ第1走行車線を走る車両は、交差点通過後に短い距離で車線変更を強いられることとなる。この車線変更が後続車へ影響を与える可能性があるため、ビデオにて状況調査を行い、交差点東側での車線変更台数と車線変更によってブレーキを踏んだ後続車の台数を測定した(図-4)。

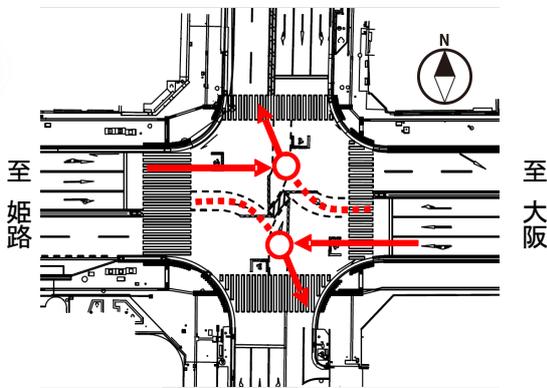
○ 右折ギャップ測定地点

図-5 右折ギャップ測定イメージ図

交差点改良後の交差点部での車両の右折状況を確認するために、図-5に示す位置において、右折車両と右折車両通過後の対向車両との時間差(以下、右折ギャップ)をビデオで撮影・測定した。

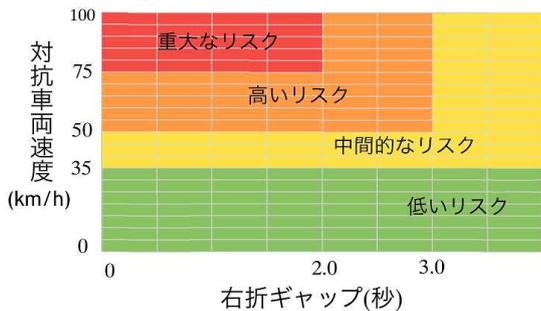
図-6 車両速度と右折ギャップの事故リスク分類

測定にはMicroTraffic社のAIによる解析を適用。ここでは事故発生時の右折車両と対向車両の重症化確率のモデル曲線²⁾から、対向車両速度リスクを設定した。右折ギャップはMicrotraffic社が設定しているリスクに対するギャップ時間を採用し、車両速度と右折ギャップによる事故リスクの分類を図-6の通り分類する。

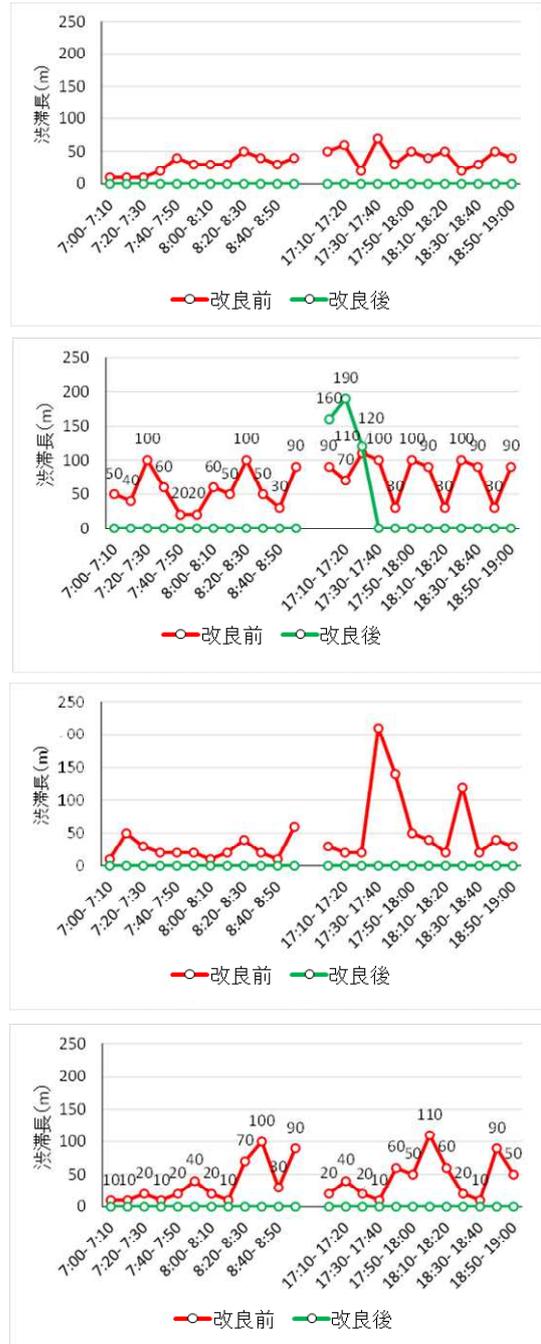
図-7 渋滞長 (改良前:2014年, 改良後:2021年) 上から交差点北側, 交差点東側, 交差点南側, 交差点西側

改良前と改良後の渋滞長を図-7に示す。改良後の渋

滞長調査ではほとんど渋滞は見られなかった。一部、西行きで渋滞が見られたが、これは路上駐車車両による一時的な事象であることを確認している。このことより、交差点改良前後で交通量に大きな変化が無かったことを鑑みると、当該交差点における慢性的な渋滞は大きく解消されたと捉えることができる。

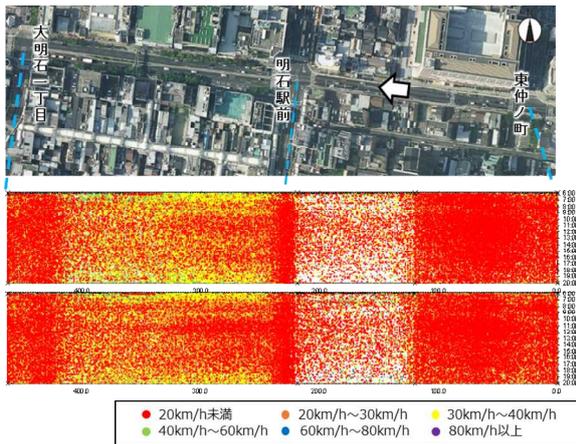
図-8 西行き車両の地点速度(改良前:2020年,改良後:2021年)

西行きでは改良前・後で顕著な差は確認できなかった(図-8)が、東行きでは明石駅前交差点西側で20km/h未満を示す車両が広範囲で少なくなっていることがわかる(図-9)。

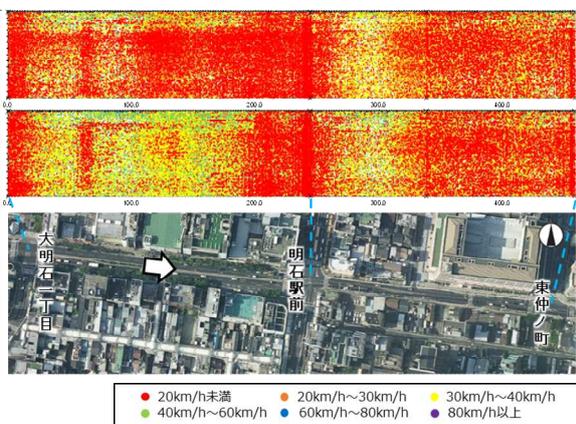
図-9 東行き車両の地点速度(改良前:2020年,改良後:2021年)

このことから、本改良により渋滞が大きく解消され、車両の速度向上による交通の円滑化が顕著に表れた結果となった。

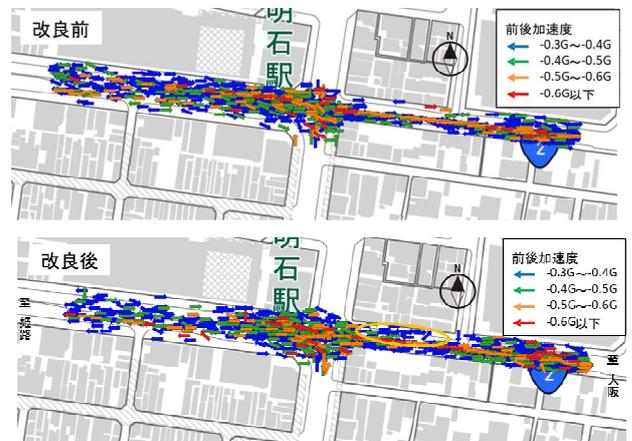
図-10 車両の前後加速度
上図:改良前(2020年),下図:改良後(2021年)

事故要因となる車両の挙動の集計結果を表-1に示す。さらに車両の各挙動の発生地点を図-10~12に示した。

①前後加速度では、交差点西側においては改良前の1.7%から、改良後は1.1%と大きく減少した。これは車

線数が増加し、渋滞が大きく解消されたことが大きく影響していると考えられる。それに対して、東側では前後加速度の発生率は1.5%から1.8%と増加している。これは、交差点東側の車線減少に伴う車線変更によるものと考えられる。

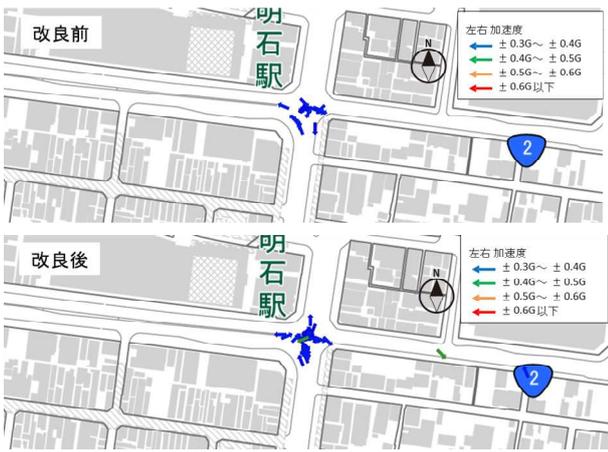
図-11 車両の左右加速度
上図：改良前（2020年），下図：改良後（2021年）

②の左右加速度においては改良前後で大きな変化は見られなかった。

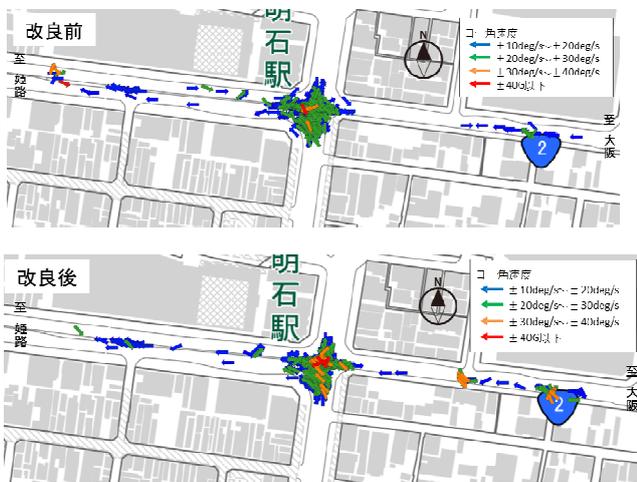
図-12 車両のヨー角速度
上図：改良前（2020年），下図：改良後（2021年）

③のヨー角速度は交差点内では、改良前4.2%、改良後3.3%と発生率の上昇が顕著に見られた。図-12から、改良後に交差点内で強いヨー角速度の増加が見られている。これは交差点改良に伴い交差点西側中央分離帯が南側へ移動したことによって、南北の道路からの進入車両が改良前の位置で交差点西側へ侵入しているものと推測される。交差点西側においては、改良前0.4%、改良後0.2%と、発生率の減少が見られた。

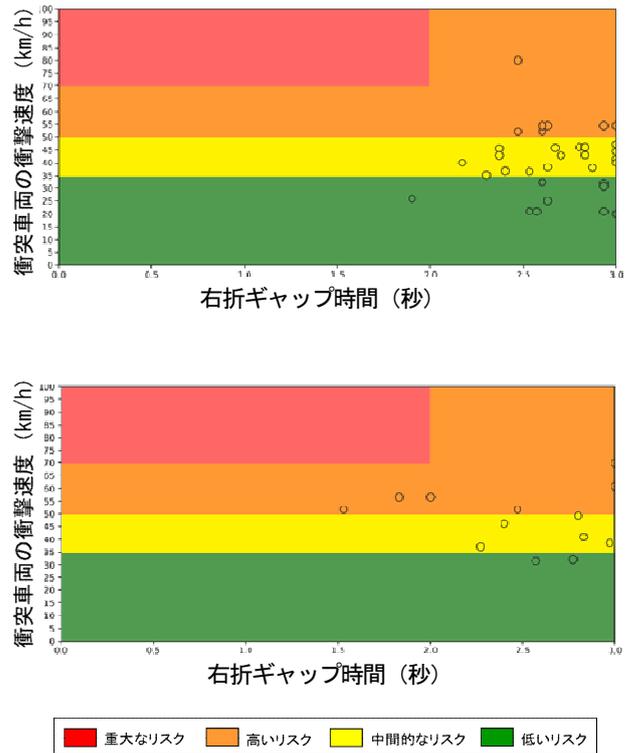
図-13 事故リスク分類
上図：東行き右折車と西行き直進車
下図：西行き右折車と東行き直進車

得られた右折ギャップを、事前に設定した事故リスク分類とともに図-13に示す。

東行き右折車で右折ギャップが3.0秒以下を示した事象は13件、西行き右折車では33件であった。共に重大なリスクは0件であるが、高いリスクが検出される結果となった。
