UAV基地を用いたUAV自律飛行による 流域調査・砂防施設点検について

北本 楽¹・小杉 恵¹

¹近畿地方整備局 大規模土砂災害対策技術センター (〒649-5302 和歌山県東牟婁郡那智勝浦町市野々 3027-6)

2011年紀伊半島大水害において、土石流や土砂・洪水氾濫が生じた和歌山県那智川流域では土砂災害対策として各溪流に砂防堰堤を整備している。出水時には施設の臨時点検を実施する必要があり、UAVによる施設点検が有効である。しかしながら、出水直後に操縦者やUAV等機材を確保が難しい場合も多い。本研究では、点検対象近傍にUAVを格納する基地をあらかじめ設置し、レベル3飛行（目視外補助者無し飛行）を併用して離陸～空撮～着陸および映像伝送を自動化することで、人員確保の課題を解決した。本稿はUAVを用いたレベル3飛行の実証実験および流域や砂防施設点検時の活用について報告するものである。

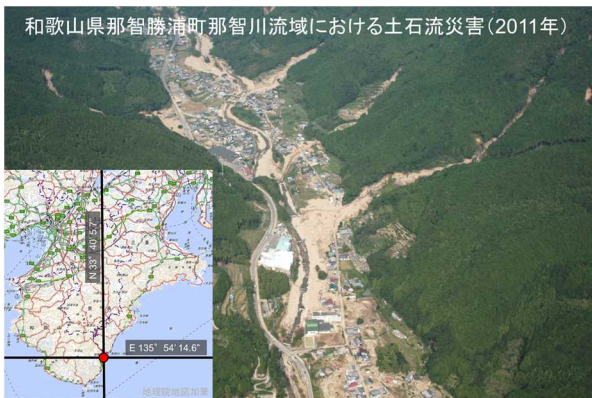
図-1 那智川流域の土石流災害

2011年の紀伊半島大水害は、紀伊半島全体に記録的な豪雨をもたらし、3,000箇所以上の斜面崩壊および17箇所の河道閉塞を引き起こした。和歌山県那智川流域では同時多発的な土石流および土砂・洪水氾濫が生じ、家屋やインフラに甚大な被害が生じた（図-1）。この災害を受けて紀伊山系砂防事務所では直轄砂防事業にて各溪流出口に砂防堰堤等の砂防施設の整備を実施しているところである。こうした施設は豪雨によって土砂移動が懸念される場合、降雨後に施設が土石流等の衝撃で破損していないか、堰堤上流に異常に土砂が堆積し流出の恐れがないかどうか臨時点検を実施する必要がある¹⁾。臨時点検における砂防堰堤の目視点検では土砂移動による二次被害が生じぬよう注意が必要であり、それゆえ点検員が施設に接近することが安全上難しい場合があり、UAVを用い

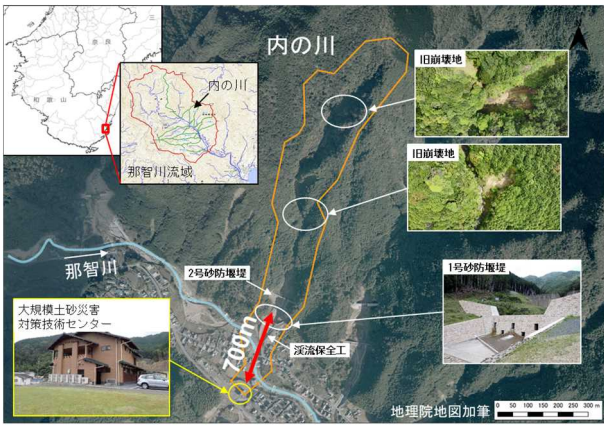
図-3 内の川 (那智勝浦町 那智川流域支川)

直轄砂防事業により砂防堰堤を整備した和歌山県那智川流域の8支川のうち、堰堤上空が植生等で覆われておらずUAVによる空撮が可能であり、今後の新規崩壊のリスクが高いと考えられる内の川を実証実験の対象地区とした(図-3)。崩壊リスクについては地質および斜面傾斜や土層厚等の地質条件を考慮した表層崩壊発生危険度マップ²⁾を用いて判別した(図-4)。また、離発着地点となるUAVを格納可能なUAV基地の設置箇所としては電源を確保するため、内の川周辺にある近畿地方整備局大規模土砂災害対策技術センター(和歌山県那智勝浦町市野々、以下、センター)を選定した。なお、内の川砂防堰堤とUAV基地設置箇所は直線距離で約700m離れていた。

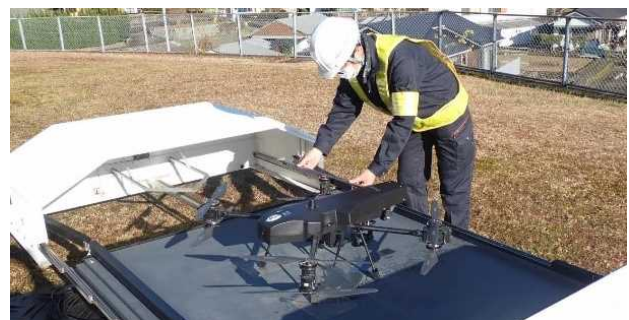
図-5 上: SENSYN Mark-2
下: SENSYN DRONE HUB

上記条件を満足する機体としてSENSYN Mark-2(株式会社センシンロボティクス、以下、実証実験機体)を選定した(図-5上)。また、UAVを格納する機材としてSENSYN DRONE HUB(株式会社センシンロボティクス、以下、UAV基地)を選定した(図-5下)。実証実験機体およびUAV基地はLTE環境下での運用を想定しているため、飛行範囲がLTE通信環境内であり、通信速度が推奨値(8Mbps)以上であることを事前に確認した。

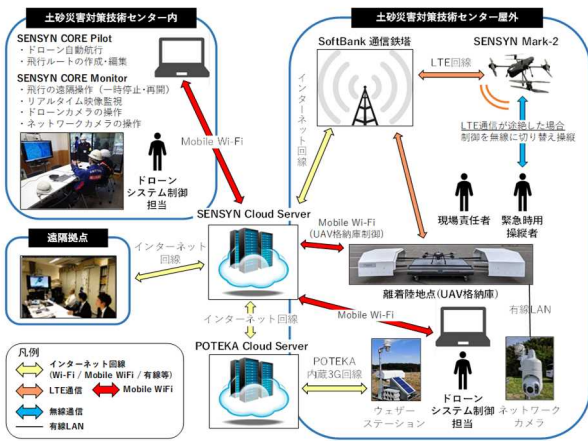
図-6 実証実験におけるネットワーク構成図

ー (SENSYN Cloud Server) を中心としてネットワークを構築した (図-6) . 指示拠点となるセンター内とクラウドサーバーおよびクラウドサーバーとUAV基地間はモバイルWiFiでネットワークを構築し, UAV基地と実証実験機体間はLTE回線でネットワークを構築した. センター内にはUAVが撮影する映像を職員がリアルタイムで確認して施設点検を実施したり, UAV基地の開閉操作, 実証実験機体への飛行ルートのアップロードをできるようにモニターとパソコンを設置した. 実証実験機体は空撮後にUAV基地に着陸すると, リアルタイムで伝送していた映像と同時に撮影した高画質の静止画・動画をクラウドサーバーにアップロードすることで, 職員はUAV基地に近づくことなく遠隔地から高解像度画像を取得して, 施設の破損等の変状確認やSfM解析によるオルソ写真・3次元モデルの作成が実施可能である. UAV基地は, 自動で実証実験機体を充電できるだけでなく, 近傍に設置したネットワークカメラや雨量計とリンクして遠隔地に離発着地点の気象状況を伝えることが可能である. 本来であれば, レベル3飛行自体には補助者の配置は不要であるが, 自律飛行ルートが公道(橋上)を跨ぐ場合は制度上, 第三者の安全に配慮するために, 監視者を別途配置する必要があるため, 実証実験中は適切に補助者を配置して実施している.

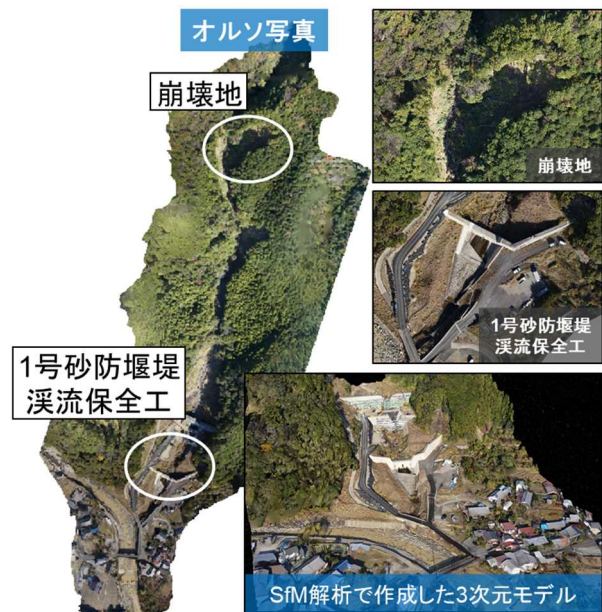
図-7 内の川の溪流全体オルソ写真および3次元モデル

撮影データのクラウドサーバーへのアップロードは送信データ量1.76GB(動画:2ファイル,静止画:532枚)であり,アップロード時間は約90分を要した.また,取得した静止画のうち166枚の画像を用いてSfM解析(使用ソフト:Metashape, Agisoft社)を行い,約23分で砂防堰堤を含む内の川溪流全体のオルソ写真・3次元モデルを作成した(図-7).事前に現地で目視点検により発見した施設変状について人力で撮影した近接写真,実証実験機体で空撮した静止画,SfM解析で作成した3次元モデルの3種類の

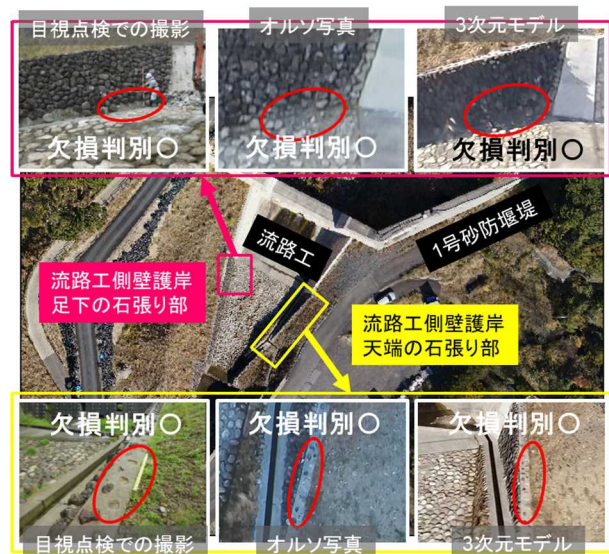
図-8 目視点検による近接撮影, オルソ写真, 3次元モデルのそれぞれによる砂防施設変状の判別

画像を図-8に示す。各画像において砂防堰堤下流の流路工の護岸における張石工欠損等の変状は欠損が確認でき、オルソ写真や3次元モデルは人力での近接撮影に劣らず点検に活用できることが示された。

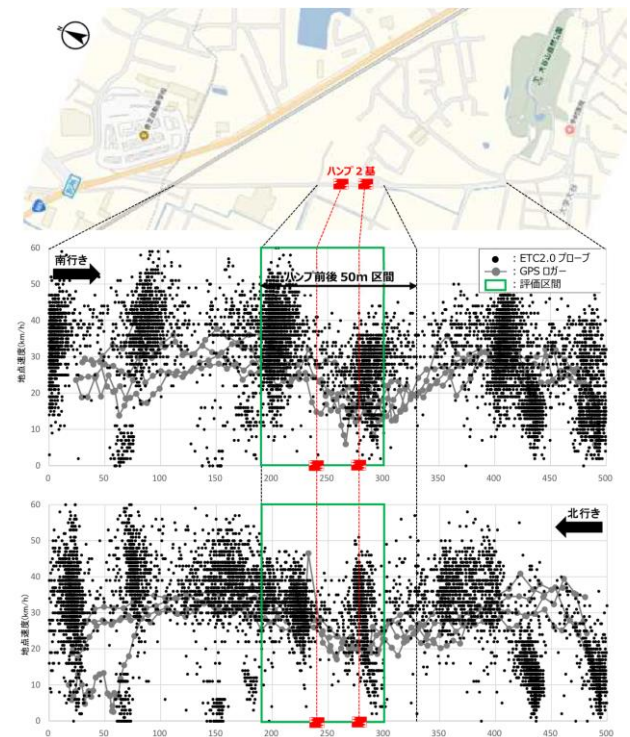
図6 評価区間におけるETC2.0プローブ取得状況(No.12)

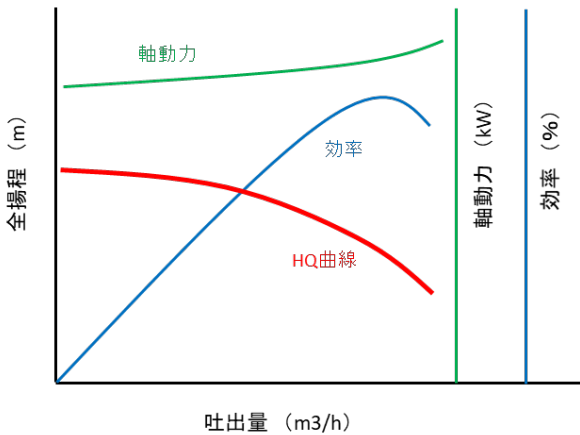
図-6 H-Q性能曲線

ポンプ設備のような回転機械において、劣化要因の機械的要因の振動は、他のタービンや発電機、電動機等の回転機械とは異なり水の流れによって引き起こされる力として、羽根車に働く流体荷重による振動が、おおよそ70～80%を占めている(図-5)。流体と振動が関わりあることは、ポンプの性能曲線(H-Q性能曲線)(図-6)において吐出量と軸動力が現されていることから明らかである。そのため「振動計測技術」を用いてポンプ性能の劣化要因を捉えていくものとする。

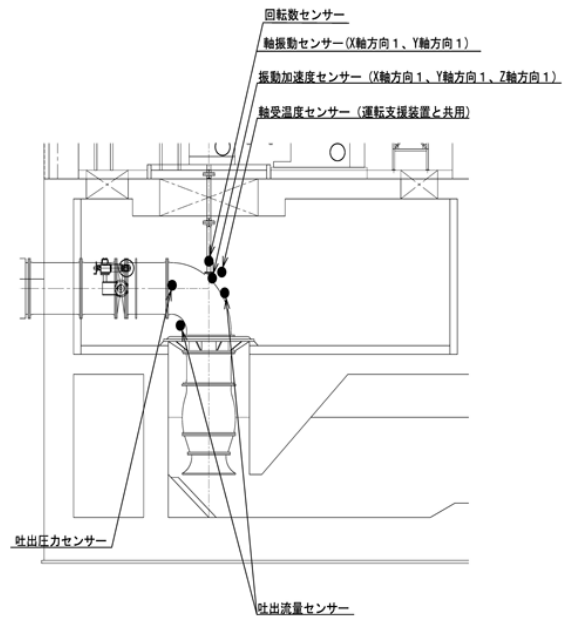
図-7 主ポンプのセンサー取付位置図(側面図)

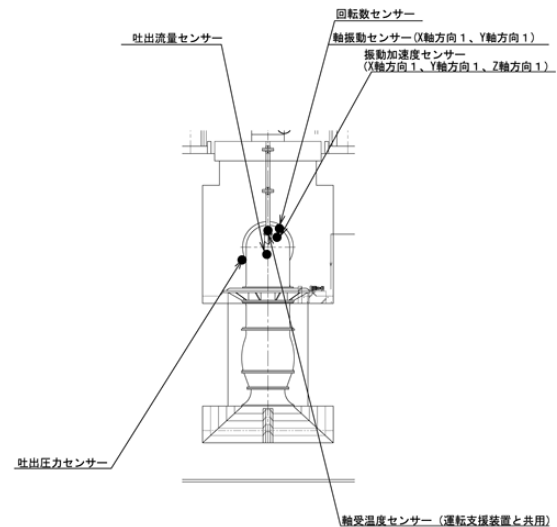
図-8 主ポンプのセンサー取付位置図(背面図)

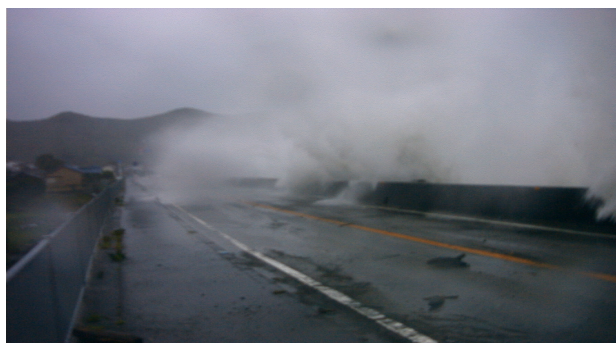
写真-1 越波対策無の越波状況

過去4年間(2018～2021)に紀南河川国道事務所管内では越波により通行止めを計6回、片側交互通行を計7回行っている。特に串本町西向地区、姫地区、田子地区、すさみ町江住地区、和深川地区、口和深地区、みなべ町埴田地区、南道地区が越波多発地域となっている。写真-1及び写真-2を比較して分かる通り、越波対策を行っていない箇所では打ち寄せる波を防ぎきることができず、大きな越波が堤内に流入してきているが、越波対策として越波防止柵を設置した箇所については、打ち寄せる波をある程度防ぎ、堤内への流入を防いでいるため、越波被害が減少していることが見て取れる。越波発生の際には越波と共に石や木が飛来してくるため、関係機関との連携を図り、地域住民への避難の呼びかけが重要となる。

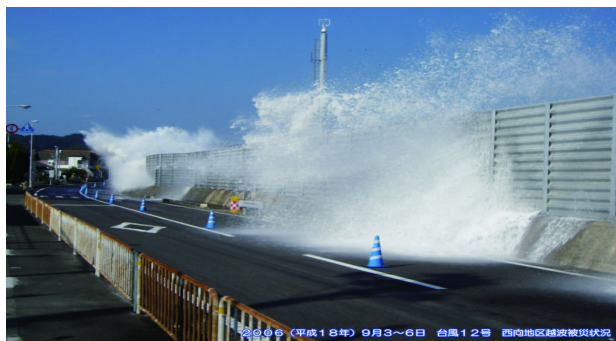
写真-2 越波対策済の越波状況

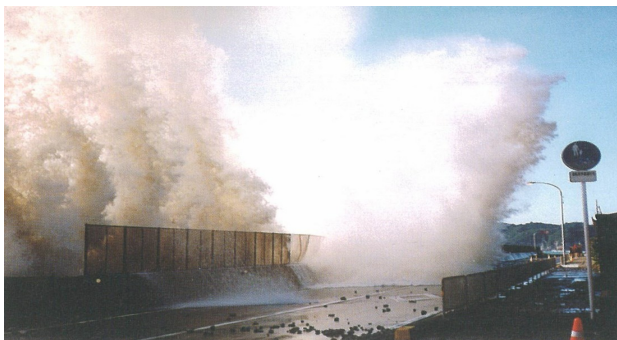
写真-3 越波防止柵を越えた越波状況

過去に発生した越波状況について、写真-3、写真-4として示す。写真-3による越波では、想定以上の越波が発生し、越波防止柵を遙かに越え、津波のような越波が堤内に流入した。写真-4は越波が収まった後の国道42号の様子である。石や木等が越波により、堤内に流入し、通行が困難な状態となっている。2011年の台風6号では、すさみ町江住付近を走行していた軽自動車、走行中に

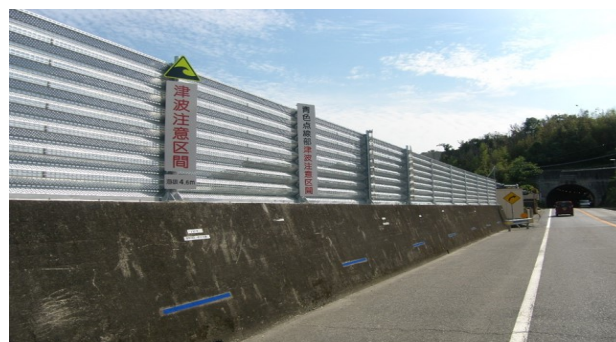
写真-5 越波柵(メタル)

擁壁の上部に設置する直立柵であり、必要な高さまで天板高に生じた設計が可能となっているため、越波対策として最も有効的な対策工と考えている。メタン性及びポリカーボネート性があり、ポリカーボネート性では折版が透明となっており、眺望・景観に配慮した構造となっている。

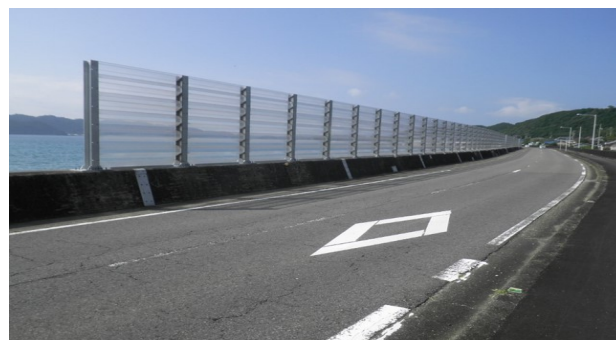
写真-6 越波柵(ポリカーボネート)

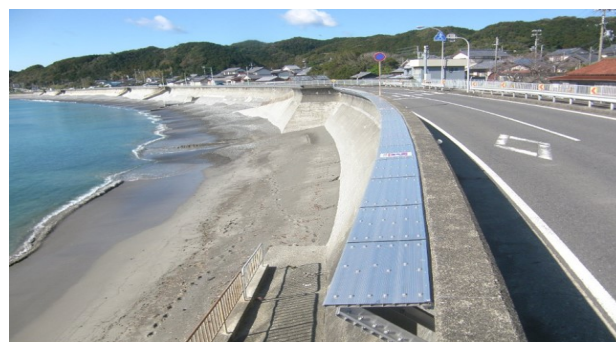
写真-7 波返しパネル

擁壁の天端に設置することができるため景観・眺望への影響は少ないが、大きな越波が発生した場合、パネルを越え堤内に流入する恐れがあるため、施工箇所の選定が重要となる。

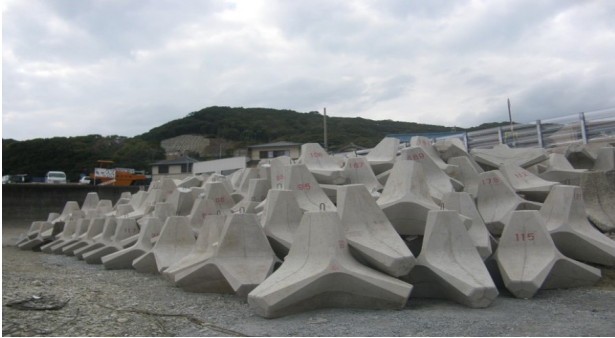
写真-8 消波ブロック

通称「テトラポット」と呼ばれるもの。施工性が容易であるが、越波対策として、設置を行う際は多くの消波ブロックの設置を要するため、景観への懸念が生じる。また、劣化が進むとブロック内に土砂や流木が体積するため、定期的な確認が重要となる。

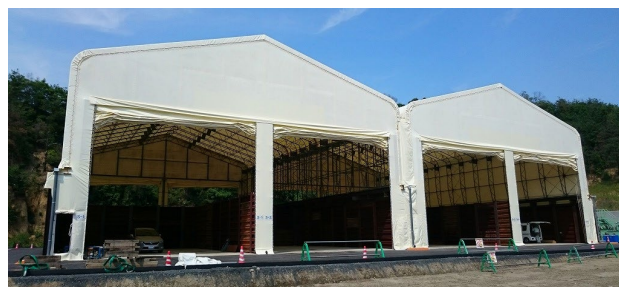
図5—事後判別仮置き場

掘削後仮置き場へ運搬し、土壌汚染対策法に則り公定法による土壌試験を行い、試験結果に基づき適切な処分を行う。仮置き場については雨や風による重金属の飛散・流出を防ぐため、屋根や壁をつくることとした(図5)。本事業で使用した仮置き場は8個のスペースを設けた(図6)1スペースに半日分(約200~300m³/s)の掘削岩が運び込まれ、最大4日分の仮置きができる。

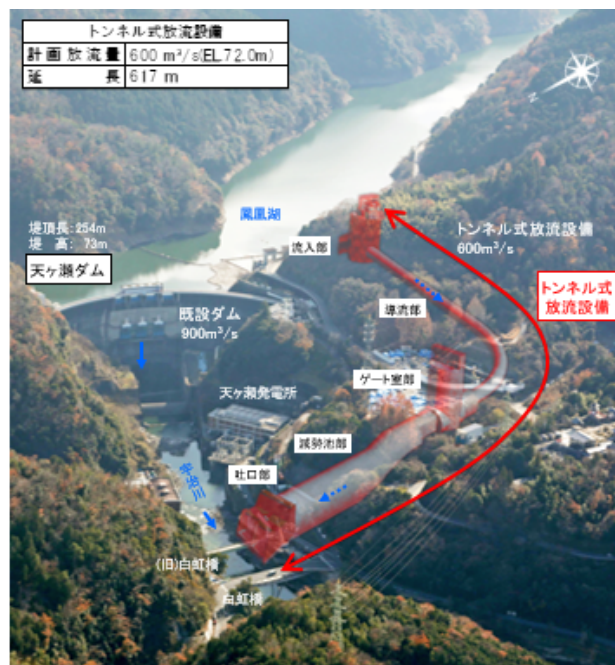
図-2 トンネル式放流設備の配置図

天ヶ瀬ダム再開発事業は既設天ヶ瀬ダムが持つ放流量の増強を目的として、ダムの左岸側に全長617mのトンネル式放流設備を建設する事業である。現状、900m³/sの放流能力であるが、再開発後は1500m³/sの放流が可能となり、治水及び利水(水道・発電)の能力増強が可能となる。

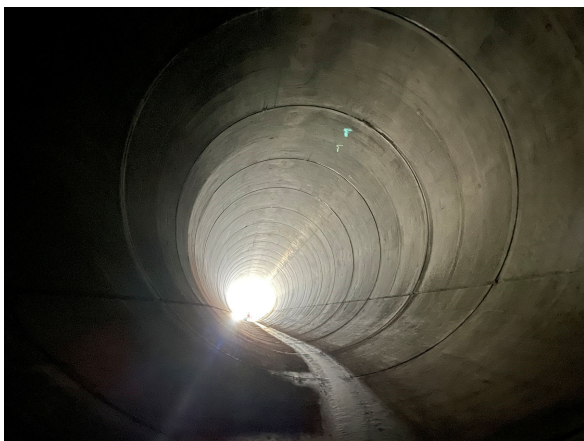
図-4 導流部 (2021年9月撮影)

内径10.3mの大規模円形トンネルであり、流水を下流に導く。

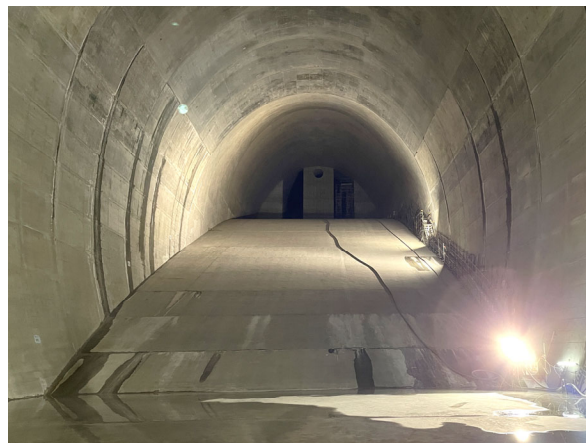
図-6 減勢池部シュート部付近 (2022年2月撮影)

全長169.5mであり、幅22.8m×高さ25.5mの水路トンネルでは日本最大級の内空断面を保有し、放流水の勢いを緩める。

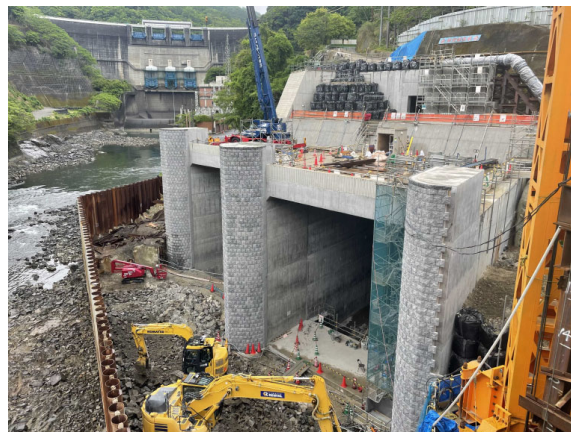
図-7 吐口部 (2022年5月撮影)

トンネル式放流設備の出口であり、減勢池部で勢いが緩んだ水を安全に宇治川に流す。

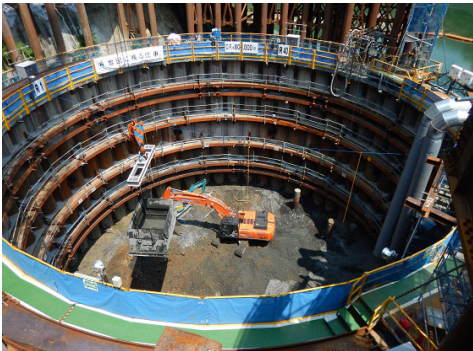
図-8 立坑内掘削状況

立坑の掘削は、鋼管矢板に囲まれた空間の中で、ドライ掘削により行われた。立坑は、直径28m、深さ41m、掘削土量は約17000m³の大深度掘削となる。掘削は150tクレーン、大型ブレイカー及び20m³ベッセル等、大型機械を用いることで作業効率の向上を図った。

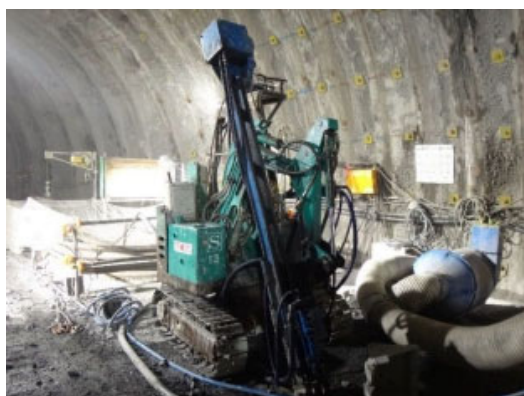
図-16 小口径深礎掘削機

RC円柱支保工は、狭隘な側壁導坑内空間における施工となるため、安全かつ効率的に施工するためには、限られた施工空間での取扱いが可能で、コンパクトな機械設置が必要となる。そこで、穿孔、ずり積み込み、コンク・研り作業を1台で対応できる小口径深礎掘削機を採用した。

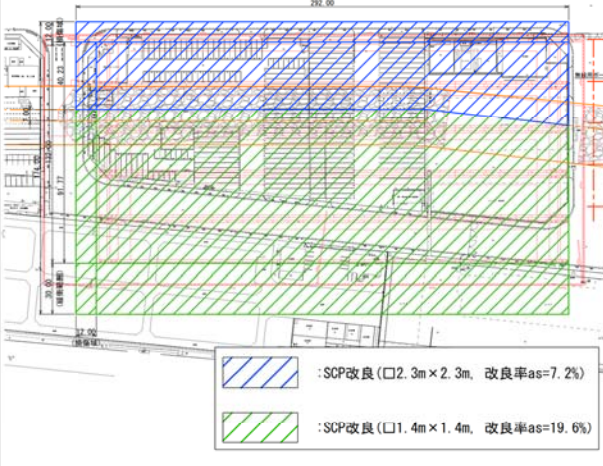
<p>改良平面図</p> <p> : SCP改良(□2.3m×2.3m，改良率as=7.2%) : SCP改良(□1.4m×1.4m，改良率as=19.6%) </p>

工法名	サンドコンパクションパイル(SCP)工法	深層混合処理工法(格子状改良) 機械攪拌式(代表：RASコラム工法)
改良仕様	<ul style="list-style-type: none"> ・陸側範囲：改良率7.2%(□2.3mピッチ)、杭径φ700mm ・岸壁側範囲：改良率19.6%(□1.4mピッチ)、杭径φ700mm 	<ul style="list-style-type: none"> ・陸側範囲：格子間隔20m，改良強度2.0MN/m²，着底型(改良深度D.L.-18.4m) ・岸壁側範囲：格子間隔20m(着底型，改良深度D.L.-18.4m) 格子間隔10m(浮き型，改良深度D.L.-8.2m) 改良強度2.5MN/m²
改良平面図

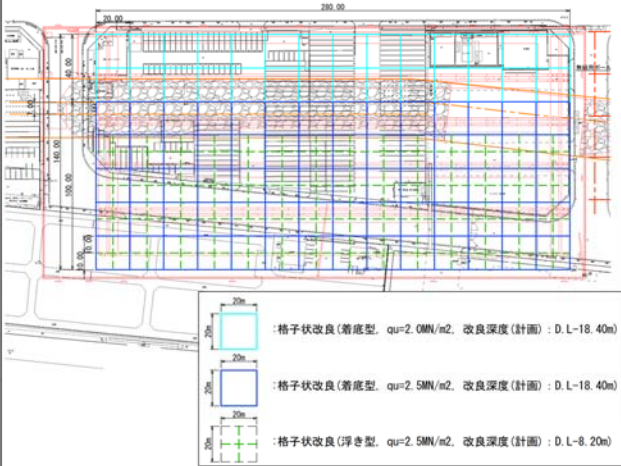
<p>改良平面図</p> <p> : 格子状改良(着底型，qu=2.0MN/m²，改良深度(計画)：D.L.-18.40m) : 格子状改良(着底型，qu=2.5MN/m²，改良深度(計画)：D.L.-18.40m) : 格子状改良(浮き型，qu=2.5MN/m²，改良深度(計画)：D.L.-8.20m) </p>
概算工費	・約(1.16)	・約(1.00)
概算工期(供用日数)	計：約2年	・計：約1年
総合評価	△ (格子状改良(機械攪拌式)に比べ、工費、工期ともに劣る)	○ (締固め工(動的SCP)に比べ、工費、工期ともに優位)

本検討では、液状化対象地盤の深度分布に応じ、長壁(着底型)20.0m間隔, 短壁(浮き型)³⁾10.0m間隔の格子仕様(組み合わせ)により、対象施設内の性能規定値10cm(最大沈下量9.5cm)を満足できることを確認した。これは、これまでの施工実績に対して改良目標強度を2.0MN/m²または2.5MN/m²と現実的に可能な範囲で高め、格子間隔を広げる事や非液状化層に着底させる長壁と非

の背景等の現場状況を踏まえた上で、基準とする要求性能・性能規定を満たす改良工法を選定する事が重要となる。当該対象施設では、本検討で設定した表4の格子配置で工事発注予定であったが、実施設計の段階で埋設管の存在が確認された。そのため、工事発注前に現地調整を行い、埋設管を避ける格子配置で工事発注を行った。

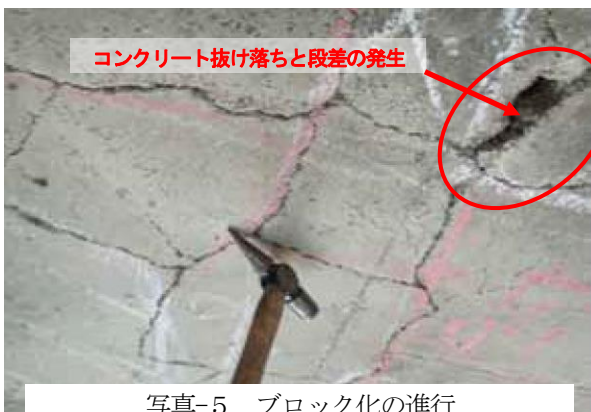
2021年12月上旬に緊急点検を行った結果、写真-5の通り床版下面のコンクリートはひびわれの進行によりブロック化し、一部抜け落ちと段差が生じ始めていた。損傷は局所的(1パネル相当)で雨水の進入・滞水は見られなかった。しかしながら、この状態で水が進入すると一気に損傷が進行することが懸念された。

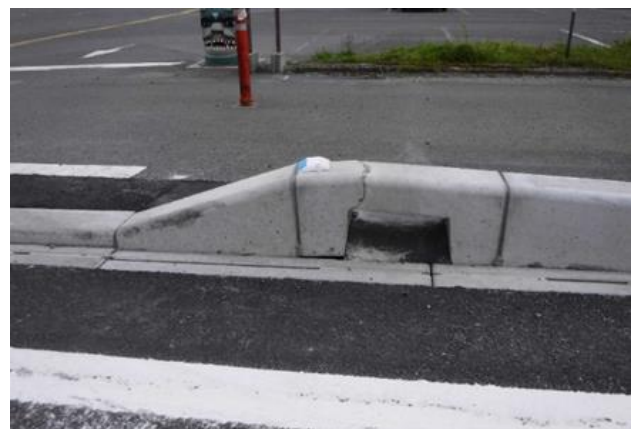
写真-1 縁石(水抜き穴付き)破損状況

破損が確認された縁石は、全て乗入部の斜型ブロック横に配置された水抜き穴付き縁石であった。縦断方向に強い力が加わったためにひび割れ浮き上がっている。

破損した縁石は全て穴あきタイプであるため、応力が

集中しやすい隅角部からひび割れが進行していた。
上記の原因について、施工業者、縁石メーカー、側溝メーカー、設計コンサルタントに見解を求めた結果、

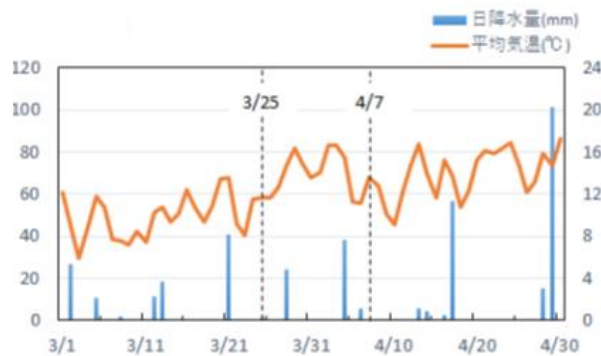
図-7 気象庁観測データ(京田辺市)

発生前後の気候を、現地から最も近い京田辺市気象庁観測データより確認した。(図-7)

しかしながら検査日から最初の異常を確認した日まで(3月25日~4月7日)の平均気温は16°C以下であり、熱による異常膨張は考えにくく、また大きな温度変化があったとしてもコンクリートの膨張で生じるひずみは10°Cの変化で100μに対し、最大圧縮応力がかかる時のひずみが2000μと十分に大きい温度変化による膨張が原因の可能性は低いと考える。

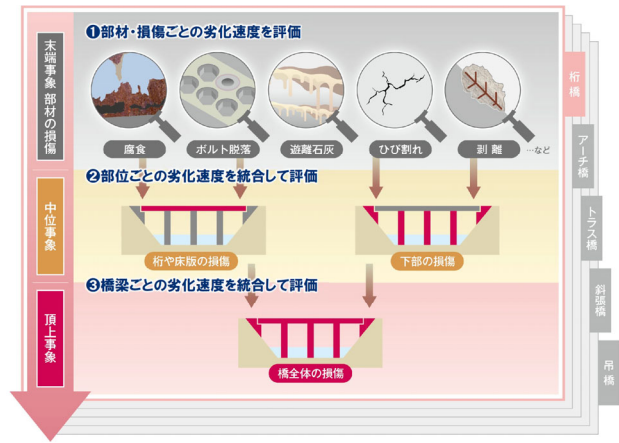
図-3 末端事象から頂上事象への統合イメージ

- STEP1: 部材・損傷ごとに算出した健全度II→IIIとなる確率を算出
- STEP2: 同様に、全ての部材ごとに健全度II→IIIとなる確率を算出
- STEP3: 全部材で算出した健全度II→IIIとなる確率を算出し、橋梁全体でのリスク値と評価する。

このように橋梁プロファイリング手法を導入することで、複数回の定期点検結果から半自動的に橋梁全体で健全度IIから次回点検時に健全度IIIとなる確率を算出することが可能である。

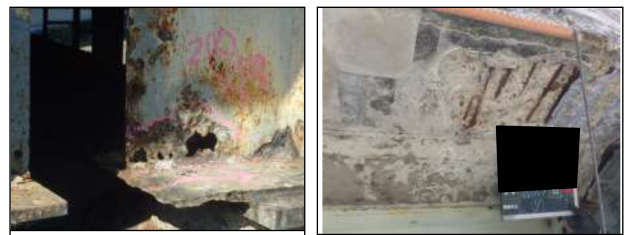
図-4 劣化速度：大の損傷例

A橋の損傷例（劣化速度：大） C橋の損傷例（劣化速度：大）

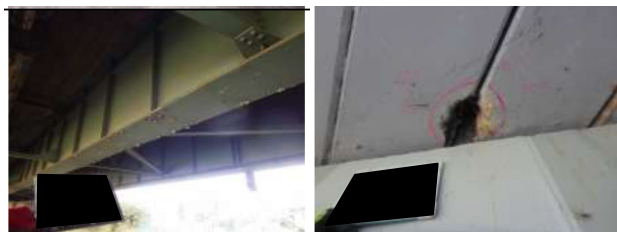
図-6 劣化速度:小の損傷例

M橋の損傷例(劣化速度:小) H橋の損傷例(劣化速度:小)

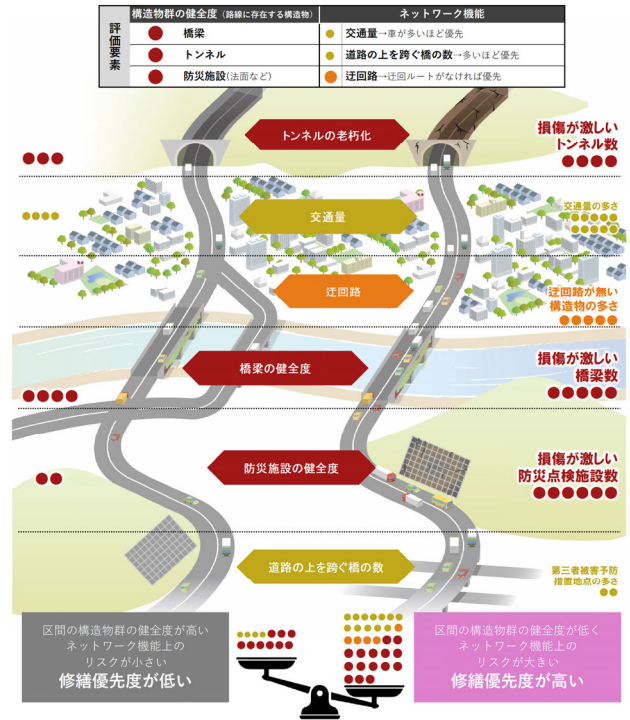
図-9 区間指標を導入した優先順位評価のイメージ

前項で示した区間指標の検討過程を図化した。以下に、検討過程を示す。

- ステップ①：構造物ごとの健全性を算出した結果。代表として、橋梁の健全性評価結果
- ステップ②：橋梁、トンネル、防災施設の健全性評価を区間平均した結果
- ステップ③：路線のネットワーク機能指標(交通量、橋梁第三者被害可能性、DID地区、迂回路)の結果
- ステップ④：構造物の健全性と路線のネットワーク機能を合算した区間指標評価結果(図-10)

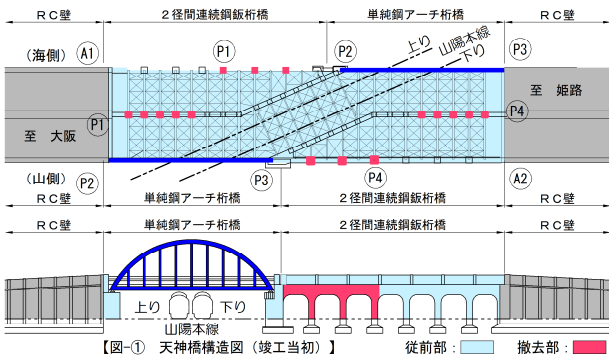
図-2 天神橋の改築概要

天神橋は1927年(昭和2年)に竣工し、当時は神戸市路面電車も供用していたが、33年後の1960年(昭和35年)にJR複々線化に伴い現在の構造に改築された。

天神橋の総延長は247.73m、跨線橋とそこに至るスロープすなわち擁壁・盛土工部からなり、跨線橋長77.15m、神戸側土工部72.02m、明石側土工部98.56mである。本橋の特徴としては、JR山陽本線を斜角23度で交差し、二つの単元アーチ構面は橋軸方向に大きく離れており、上部工は下路式アーチ・鋼板桁・RC桁で構成された混合構造となっており、多柱式のRCラーメン橋脚で支持されている。このうち鋼板桁部はJRの複々線化(S35)に伴い一部撤去されたラーメン橋脚の代わりとして改修・追加されたものである。

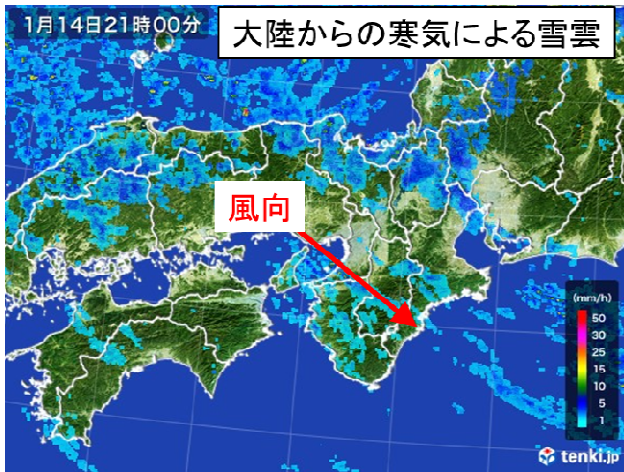
図-2 大陸の寒気による雪雲

大陸の寒気による降雪は、北西の風が吹き、関西空港付近で雪雲が発生し、和泉山脈を越え、岩出市から橋本市にかけて降雪する。(図-2, 3) 一方、南岸低気圧による降雪は、西南西の風が吹き、太平洋を移動する低気圧で徳島県南部から雪雲が流れてくる。(図-4, 5)

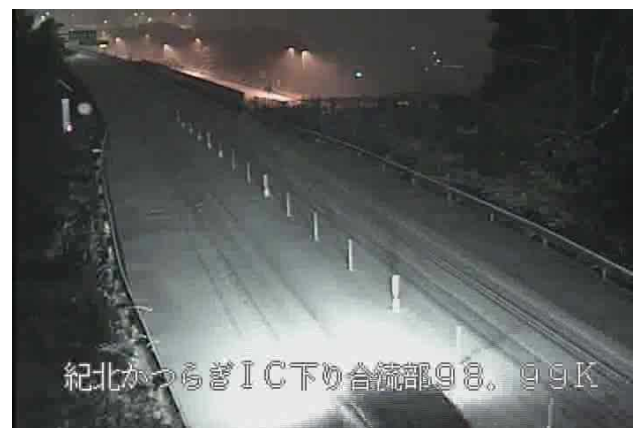
図-6 CCTVカメラによる積雪の状況

当事務所が管理する国道24号、国道42号及び京奈和自動車道では、CCTVカメラ155台から送られるリアルタイム画像で道路状況を監視している。しかしながら、降雪や積雪状況を確認する場合、カメラ位置や夜間における望遠の画像解像度の関係から路面付近の正確な降雪状況が判別しづらい状況になっている。(図-6、7) また、CCTVカメラの設置箇所は、限定的であるため、管理区間全線の確認はできない。

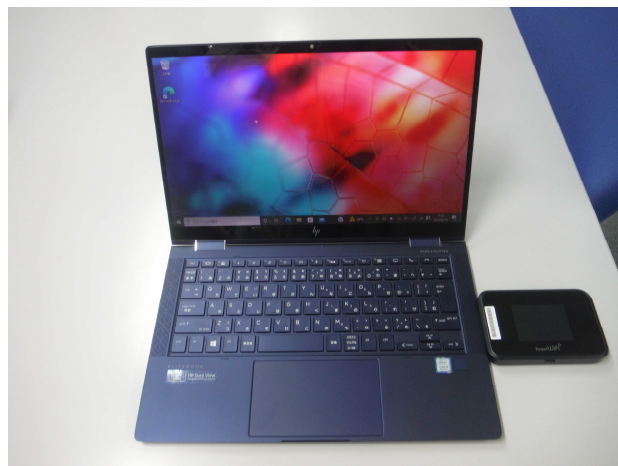
図-10 テレワーク機材の写真と自席の画像

日頃からテレワーク等で民間のクラウドシステムを利用しているテレワーク機材 (モバイルパソコンのカメラ、Wi-Fi) (図-10) を使って画像送信を試みた。

結果、クラウドシステムに入ることができたが、現地の画像ではなく、自席の画像が送信された。これは、仮想で自席のパソコンを動かしているに過ぎなかった。

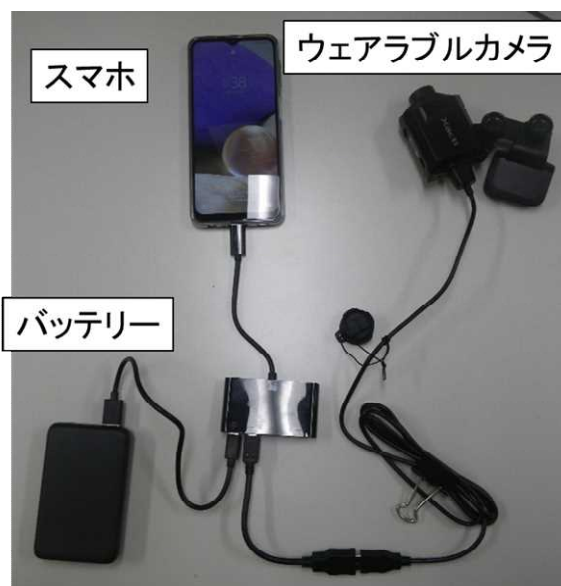
図-11 ウェアラブルカメラの接続状況

官が所有する機材のみだけで現地画像を送信するのを諦め、工事等で使用している遠隔臨場用機材 (携帯電話、ウェアラブルカメラ) (図-11) を発注者支援業務の受注者から借り、通信環境も受注者側で行うことで、リアルタイムの画像と音声通信を行うことができた。(図-12)

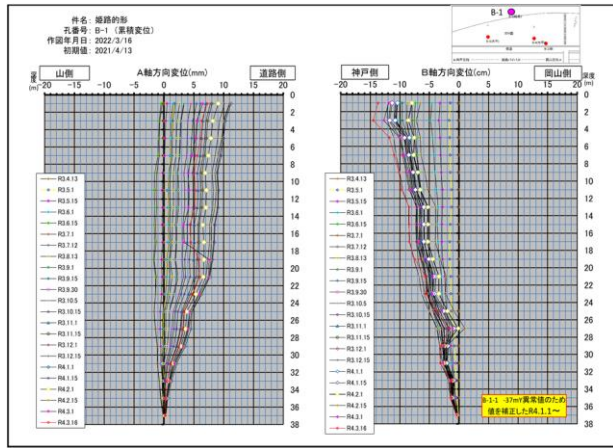
図-8 B-1孔での観測結果

モルタル吹付のり面背後の鉛直孔 (B-1孔) での観測結果を図-10に示す。モルタル吹付法尻付近の鉛直孔 (B-2孔) での観測結果を図-11に示す。

モルタル吹付のり面背後に設置した、B-1孔の観測結果から道路側に傾倒する変位が断続的に観測された。特に深度17mから25m付近で傾倒する挙動が見られている。吹付のり面の法尻付近のB-2孔にはB-1孔ほどの明瞭な傾倒の累積傾向は確認されなかった。

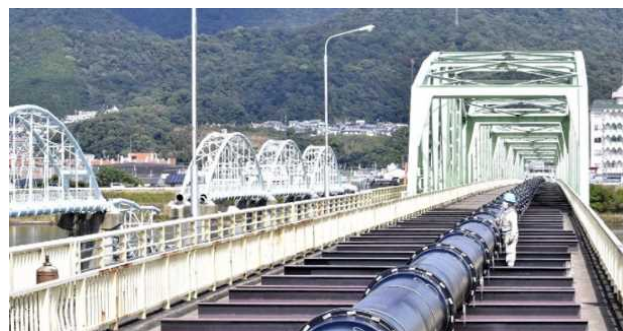
写真-1 六十谷橋への仮設配管敷設の様子

市は10月4日より応急給水所を設置するとともに、10月6日より水管橋の約40m上流にある六十谷橋(占有者:和歌山県(以下「県」という。))の車道に仮設配管(φ700)を敷設する工事に着手し、10月8日に工事が完了し、送水が開始された。(写真-1)10月10日には各家庭で飲料水としての使用が開始された。

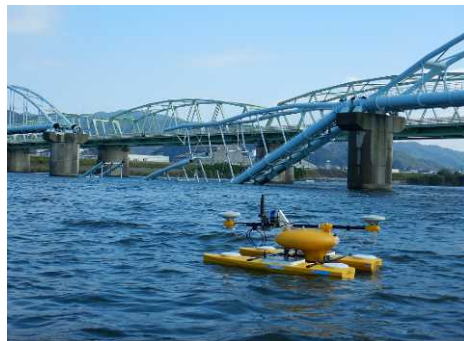
写真-3 無人小型NMB測深機

また、崩落以外の水管橋の安全性が確認されておらず、水深の浅い範囲が広がっていることが予測されることから、安全な作業と現況把握を同時に実現するため、遠隔操縦ができ、広角に測量が可能で、水深が浅い箇所でも航行可能な無人小型NMB測深機(写真-3)を選定し、面的な深浅測量を実施した。

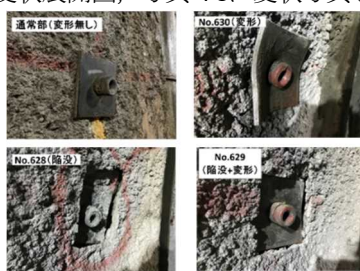
写真4-1 ロックボルト変状写真

対策3実施箇所におけるトンネル坑内の変状としては、ロックボルトの変形および吹付けコンクリートのクラックが発生し、発生箇所はトンネル両肩部に集中している。図4-3に変状展開図、写真4-1に変状写真を示す。

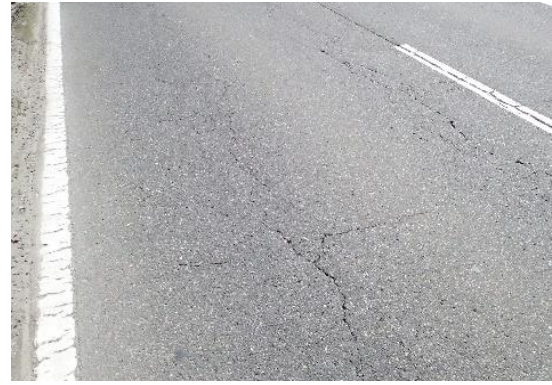
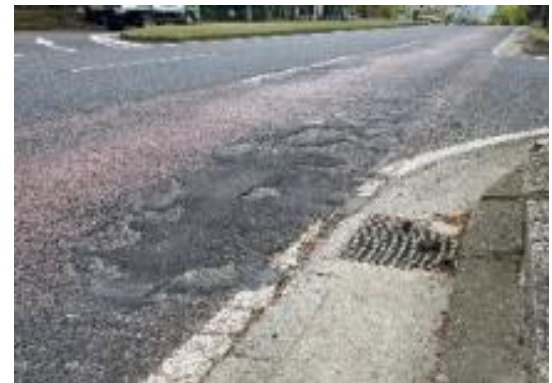
図-5 舗装の損傷イメージ

また、現在の県道における舗装の損傷状況については 2019 年度における、奈良土木事務所の調査結果からは、舗装の損傷状態を 3つの指標（ひび割れ率、わだち掘れ量、IRI）で総合的に判断すると、損傷が著しい状態（損傷度Ⅲ）は図-4 に示すとおり、全体の約 8%となっている。併せて、図-5 に損傷イメージを掲載する。

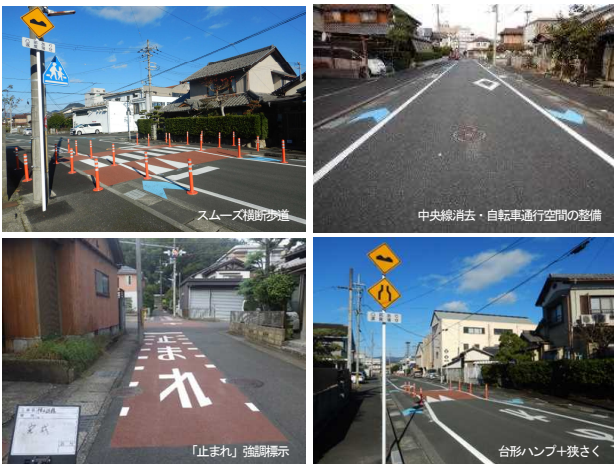
図-7 対策の状況

- ・スムーズ横断歩道
- ・狭さく
- ・交差点内着色
- ・道路中央線消去
- ・台形ハンプ+狭さく
- ・交差点狭さく(交差角修正)
- ・「止まれ」強調標示
- ・自転車通行空間の整備

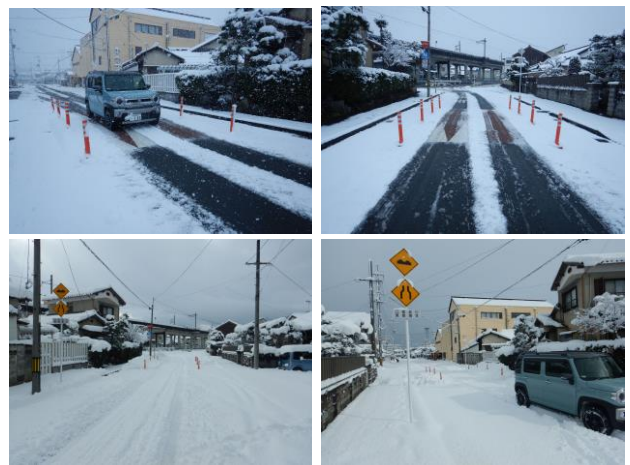
図-12 2021年(令和3年)12月の積雪状況

物理的デバイスを設置した箇所では、除雪作業を実施しておらず作業の支障となる事象は発生していない。しかし、スムーズ横断歩道やハンプの縦断勾配の変化や狭さくの幅員減少は、除雪作業の支障となることが想定されるため、対策箇所や路線の選定には留意する必要がある。また、積雪時の一般車両の通行は、縦断勾配の変化点においても、雪用タイヤなどの一般的な積雪対策を行なった車両であれば通行に支障はない。

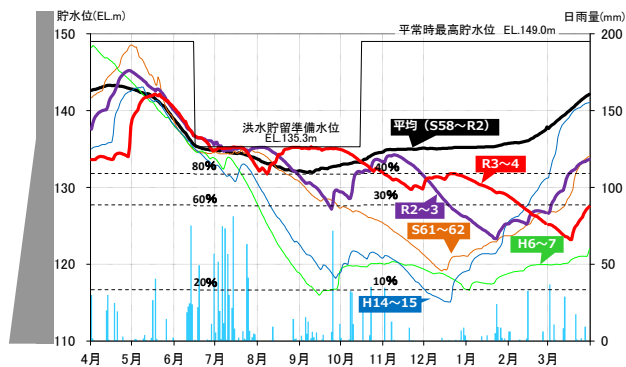
図-1 主な渇水年の一庫ダム貯水位曲線 (日雨量は令和2年度)

ダム下流で必要量を安定して取水するためには、一定の河川水量を維持する必要があるため、少雨により河川流量が減少した場合、一庫ダムから不足分を補給するため、貯水量が減少していく。図-1に主な渇水年の一庫ダム貯水位を示す。降雨による一時的な貯水量回復はあるものの、令和2年は8月以降、令和3年は10月以降、利水補給が続き、冬季に貯水率が30%（洪水期換算60%）を下回った。
