天野川(長岡)での遊水地整備事業について

一級河川天野川の最大のネック箇所となっている米原市長岡地先において、遊水地整備事業を進めている。河川整備計画に位置付けて進める事業としては、一級河川米川と並び県内初の遊水地になる。さらに事業予定地には国指定特別天然記念物「長岡のゲンジボタルおよびその発生地」の指定範囲が含まれており、これに配慮した計画も求められている。現在詳細設計に着手したところであるが、事業の概要について紹介する。

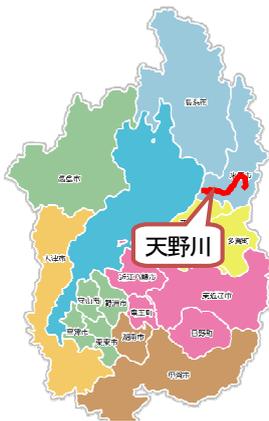
図-1 天野川位置図

天野川は滋賀県の北東部に位置し、滋賀県と岐阜県の県境の霊仙山を源として米原市内を流下している一級河川である。流域面積約111.6km²、幹線流路延長約19.0kmであり、米原市の面積(約250.4km²)の約半分を流域としている。流域・想定氾濫区域にはJR東海道新幹線やJR東海道本線、JR北陸本線、名神高速道路、北陸自動車道、国道8号、国道21号

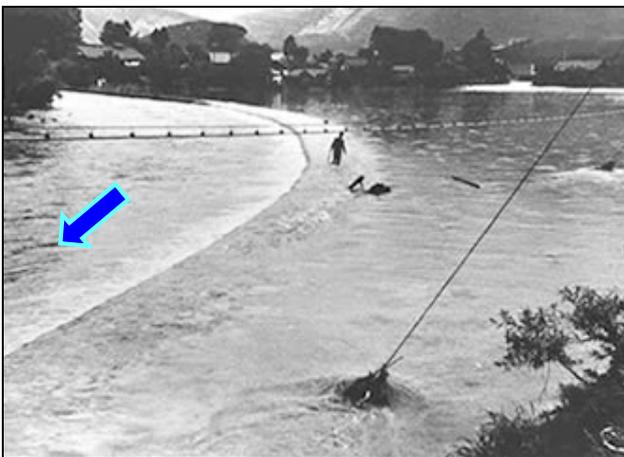
写真-1 昭和34年9月洪水被災写真(米原市長岡)

過去には大きな水害が頻発しており、1959年(昭和34年)8月の豪雨および同年9月の伊勢湾台風では壊滅的な被害を受けている(写真-1)。8月の豪雨では、被災者14,652人、死傷者15人、建物被害は2,928戸、伊勢湾台風では、被災者17,253人、死傷者10人、建物被害は3,036戸に及んだ。この壊滅的な被害を受け、本川と支川を合計して約29.7kmにわたる「天野川災害復旧助成事業」により改修され、現在の河道となっている。

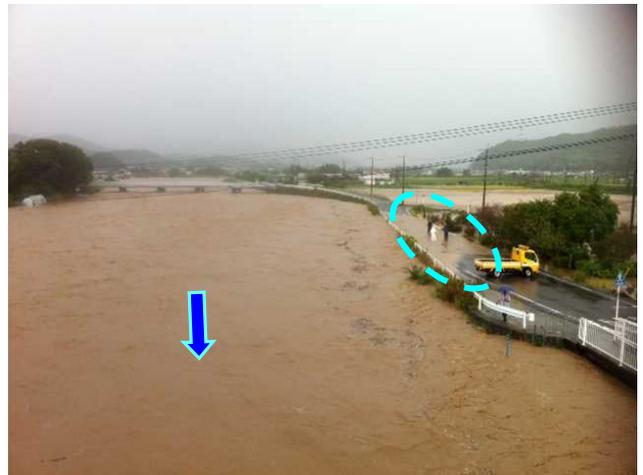
写真-2 霞堤への溢水状況(米原市西円寺 H24.9月)

近年注目されている霞堤も多く存在しており、2012年(平成24年)9月豪雨時には霞堤が機能する様子が見られた(写真-2)。現在機能しているものの他にも、過去の霞堤の痕跡も複数確認される。

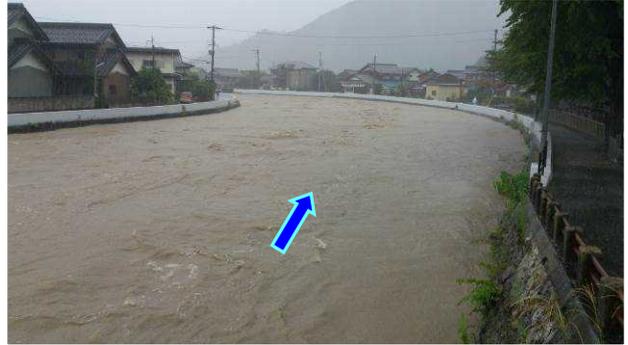
写真-3 長岡での出水状況(米原市長岡 H24.9月)

特に中流部に位置する米原市長岡地先においては、水位が急激に上昇することが多く、天野川の水位上昇に伴う内水の排水不良などによる浸水被害も発生している。氾濫危険水位を超えることが多く、米原市による避難勧告や避難指示が毎年のように発令されている。前述の2012年(平成24年)9月豪雨では、長岡において堤防天端ぎりぎりまで水位が上昇し(写真-3)、付近では家屋の浸水被害も発生した(写真-4)。

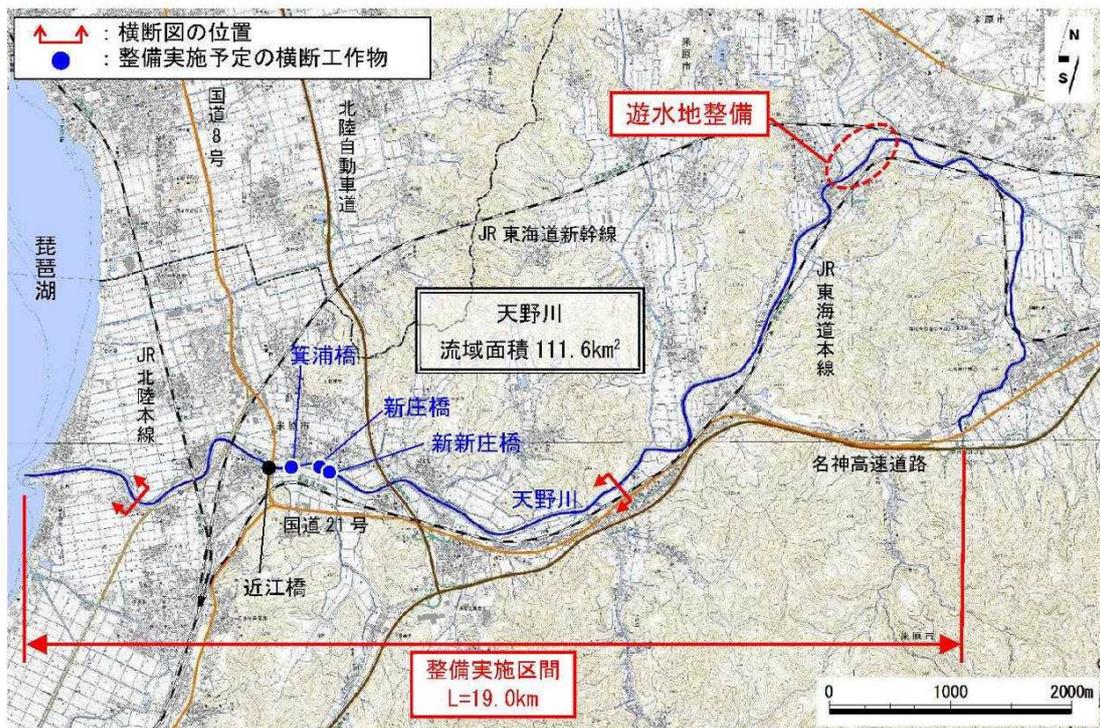
図-2 天野川平面図(河川整備計画本文から抜粋)

そこで2021年(令和3年)3月に策定された「淀川水系・木曾川水系湖北圏域河川整備計画」において、ほぼ全川が整備実施区間とされ、特に長岡地先においては上流部に遊水地を整備することとされた(図-2)。

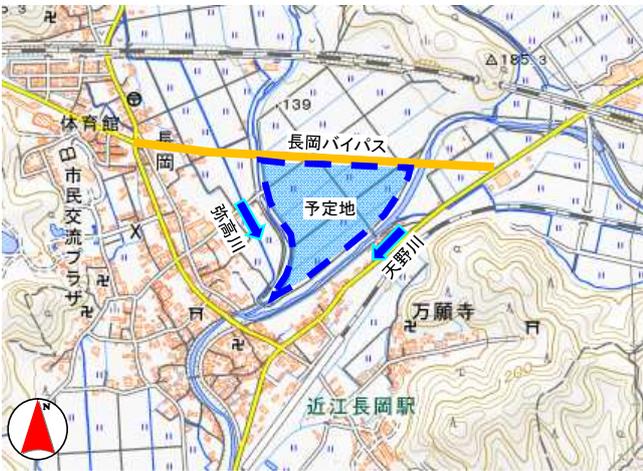
図-3 遊水地位置図(国土地理院地図を一部加工)

遊水地の予定地は琵琶湖河口部から約13kmの地点にあり、天野川と弥高川の合流部に位置している。現在整備中の県道大野木志賀谷長浜線(長岡バイパス)に囲まれた三角の形状をした箇所である(図-3)。

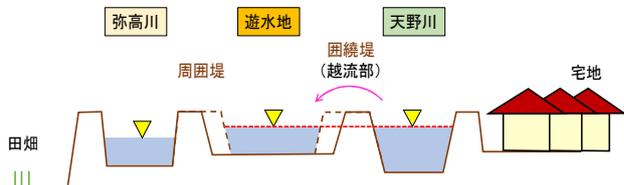
図-4 越流イメージ

遊水地への流入口は、天野川の堤防を切り欠き、横越流の越流堤を設けるものとする(図-4)。遊水地のH.W.L.は越流堤地点での天野川のH.W.L.と等しくなることから、設置位置については、H.W.L.と既存の堤防高、長岡バイパスの盛土を考慮する必要がある。遊水地内を緩やかに浸水させ、農地が荒れないよう、下流部に設置することが望ましいが、越流した流入水による弥高川の堤防への影響を考慮し、弥高川左岸堤防からある程度の距離を確保して設定するものとしている。

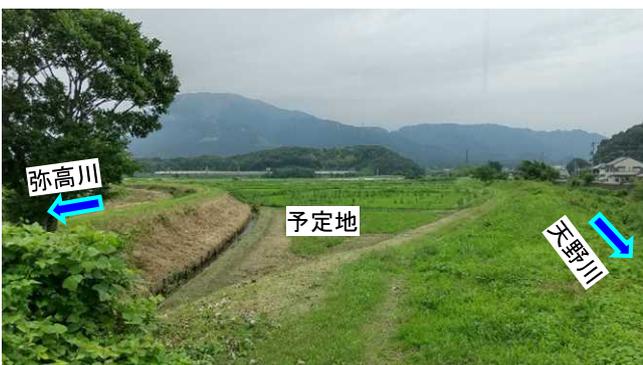
写真-5 遊水地予定地の状況

天野川と弥高川はともに築堤されており、堤防天端と堤内地との比高は2~3m程度である。天野川の河床は堤内地より低いいため、自然排水が可能である。予定地内の雨水等は現在は最下流部で弥高川に向けて函渠により排水されている。現況は全て民地であり、圃場整備された田畑である。大きな工作物は存在しない(写真-5)。

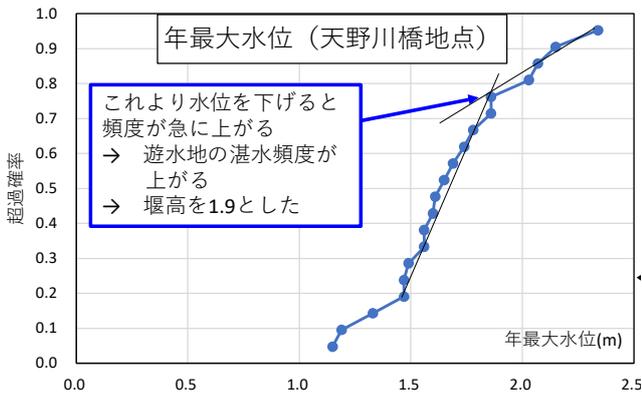
図-5 年最大水位による堰高設定

年最大水位を確認すると、水位1.9mあたりで傾きが変わることがわかる(図-5)。これより低い場合には遊水地の湛水頻度が急に上がることから、天野川橋地点の水位1.9mを目安に堰高を設定した。これはおよそ5年に1回程度の頻度となる。

定する。直下流に位置する天野川橋地点の水位データ(10分ピッチ)について、2001～2020年までの20年分を整理した(表-1)。

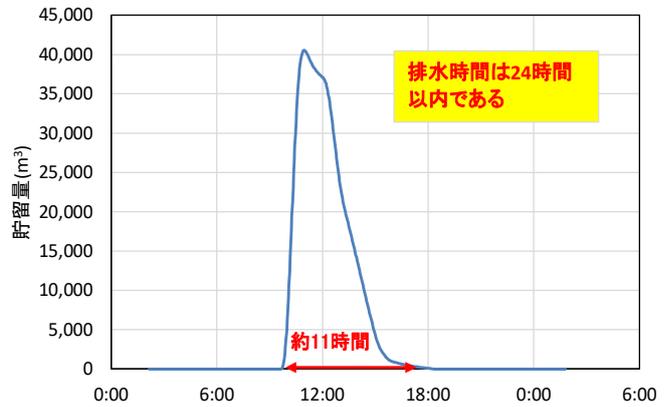
図-6 遊水地内の浸水時間

遊水地内は主に水田であり、水稻が栽培されている。「治水経済調査マニュアル(案)令和2年4月」より、水稻では浸水日数1日から被害率が設定されていることから、排水時間は24時間以内が望ましいと考えた。図-6に越流計算による遊水地の貯留量および樋門(断面1×1m)からの排水量の計算による遊水地内の浸水時間を示す。浸水時間が24時間以内となっており、内径1mで問題ないと考えられる。

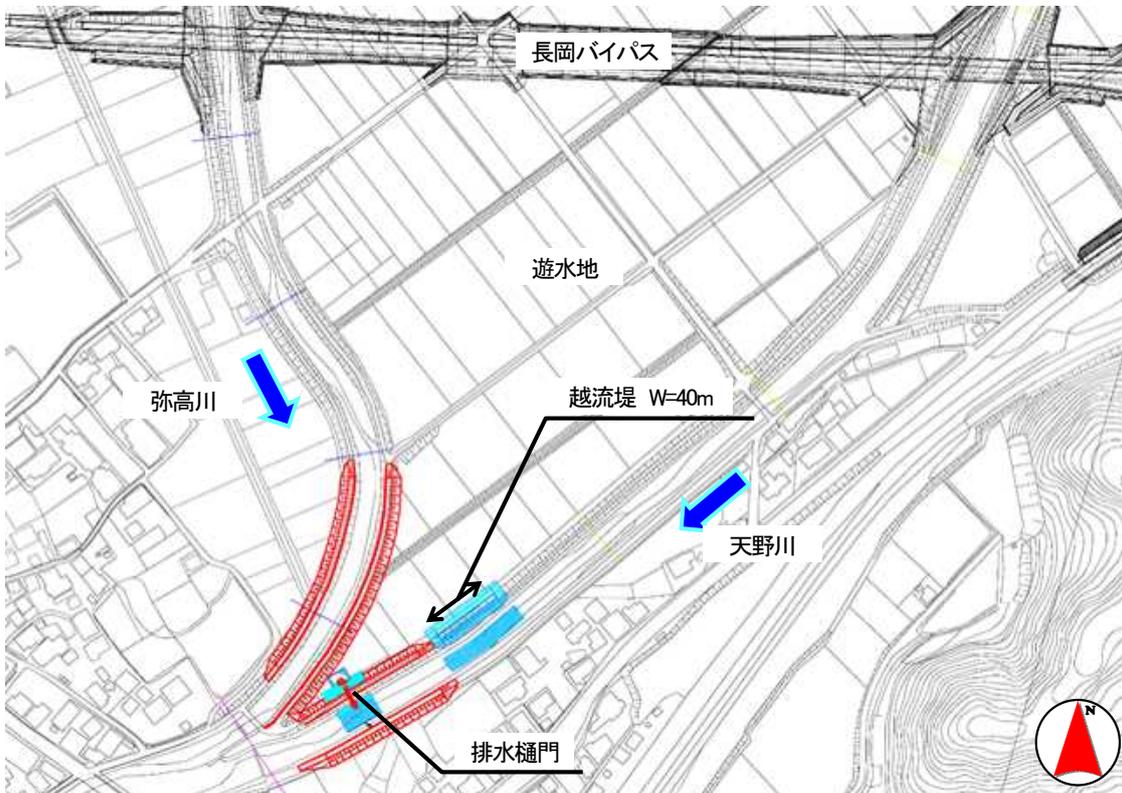
図-7 遊水地平面図

以上を基とした予備設計成果の平面図(図-7), 及び設計途中で作成したパース絵(図-8)を示す。パース絵については満杯時のイメージを示したものである。

遊水地施設の設計にあたっては、天野川の堤防を圍繞堤、弥高川の堤防を周囲堤として兼ねるものとし、長岡バイパスの盛土の法尻を遊水地のH.W.L.として設定する。予定地の面積は約75,000m²、貯水容量は約60,000m³となる。

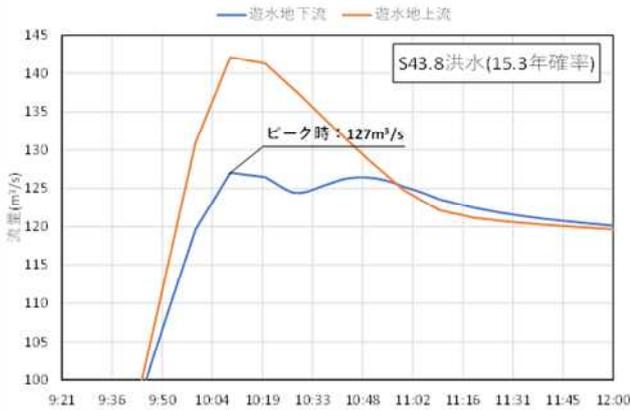
図-9 流量ハイドロ(S43.8洪水, 15.3年確率)

遊水地の効果については、1968年(昭和43年)8月洪水について、引き伸ばした降雨波形を用いて不等流計算を行い、遊水地へ越流させた際に遊水地下流の流量が整備計画における流量配分と整合する確率規模を算定した(図-9)。その結果、対応可能な降雨規模は1/15.3であると推定される。なお下流の長岡付近の現況流下能力は1/10程度であり、遊水地整備により治水安全度が高まることが確認された。

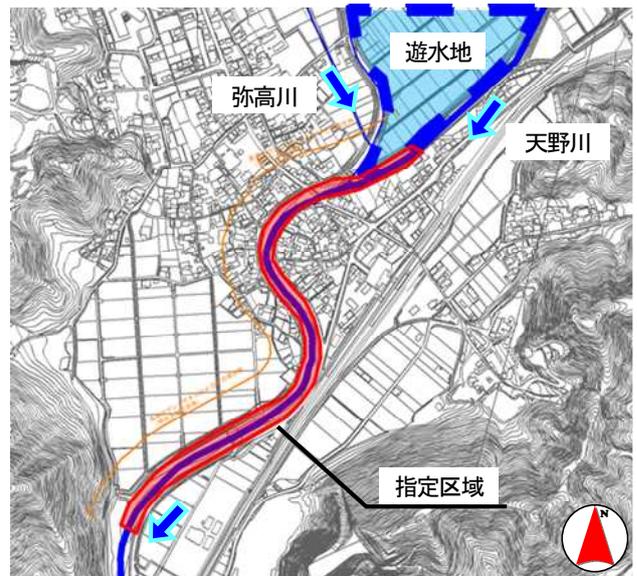
図-10 特別天然記念物指定区域(赤着色)

天野川はゲンジボタルの発生地として有名であり、特に長岡では図-10の範囲が国指定特別天然記念物「長岡のゲンジボタルおよびその発生地」に指定されている。遊水地計画には、下流側に設置する排水樋門及び堤防の嵩上げ部分が指定範囲に含まれることになる。そのため、地形の改変を伴う工事だけでなく、土質調査(ボーリング)にも文化庁の許可が必要となり、ゲンジボタルの生息に配慮した遊水地整備が求められることになる。
