平成21年度 直轄請負工事の事故発生状況（3月末速報値）

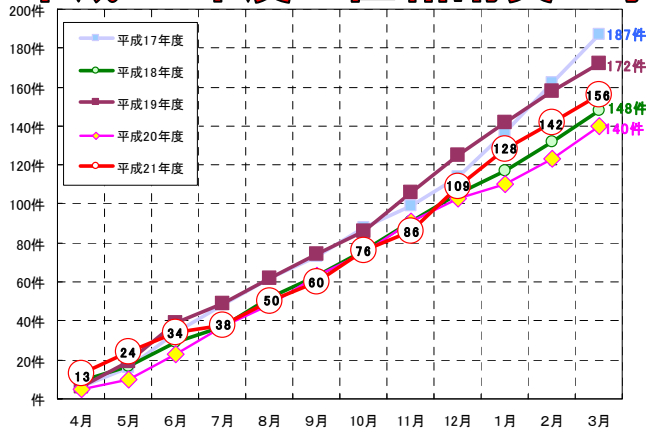
図-1 月別発生事故件数（累計）[3月末速報値、港湾空港分含む]

- ◆平成21年度における発生事故件数は、図-1の月別発生事故件数（累計）のとおり、156件でした（速報値、もらい事故含まず）。もらい事故を含めると、241件発生しています。
- ◆前年度（平成20年度）は前年度比で約19%の減少でしたが、平成21年度は増加に転じており、前年度比で約10%増加しています。
- ◆11月までは例年を下回る状況でしたが、12月以降急増し、前年度を上回る結果になりました。

- ◆図-2は月別の発生件数をグラフに示したものです。
- ◆平成21年度は特に12月、1月に事故が多発しました。
- ◆例年6月に事故発生件数が増加する傾向があり、これは工事着手が集中するためと考えられます。
- ◆工事着手時についても、事故対策について十分周知、実践を行ってください。
- ◆なお、図-1及び図-2については、港湾空港分（10月に2件）を含みます。

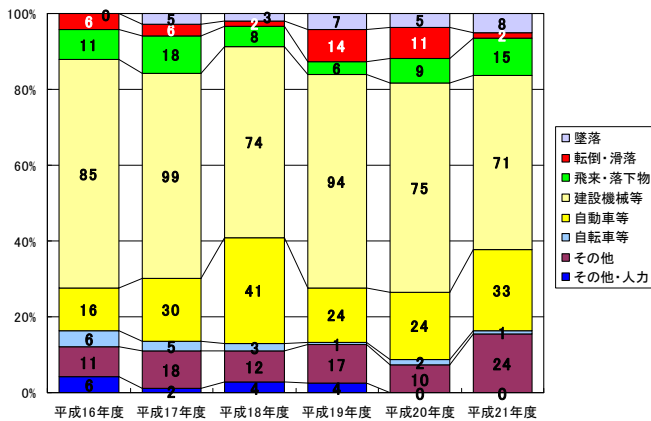
図-4 発生形態別事故発生件数

◆図-4は、発生事故について発生形態別に区分し、件数及び割合を示したものです。

◆建設機械等による事故は前年度より4件減少していますが、全体に占める割合は約46%と依然大きいです。

◆自動車等による事故は全事故発生件数に占める割合が昨年度より大きくなっています。

◆転倒・滑落事故は前年度に比べて激減していますが、墜落事故については、前年度より3件増えて8件発生しています。

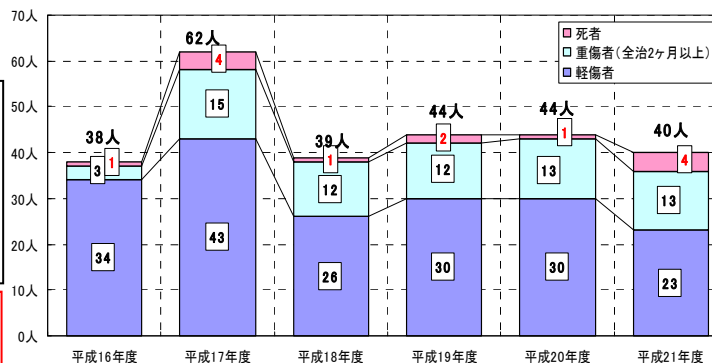
図-6 被災者数経年変化

◆平成21年度は、被災者数全体については前年度より減少して40名となっていますが、死者数は4名と前年度よりも増加しています。
