# 第1回 滋賀県道路メンテナンス会議

平成28年7月15日

## 目次

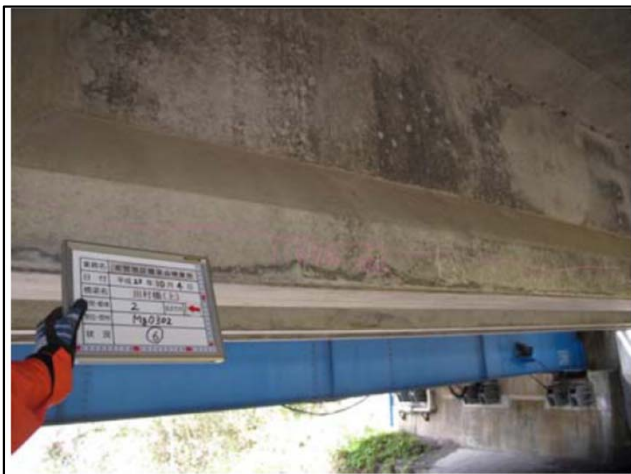
ひびわれ

代表的な損傷状況

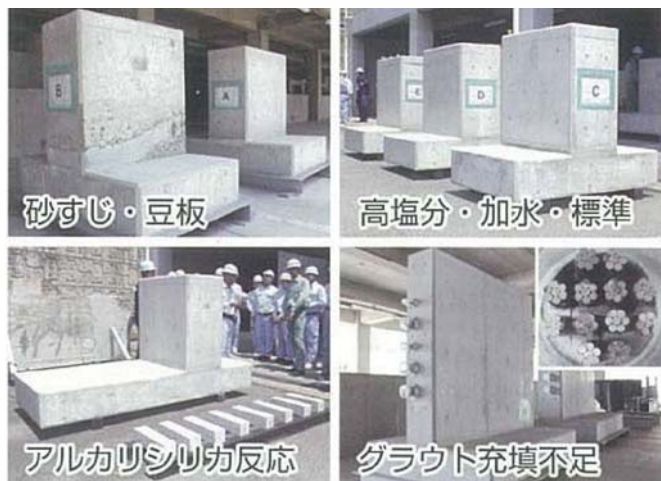
### 【橋梁】劣化を模擬したコンクリート供試体

- ①劣化因子を内包する鉄筋コンクリート供試体 (劣化メカニズムの理解など)
- ②グラウト充填不良を内包するプレストレストコンクリート供試体 (非破壊調査など)

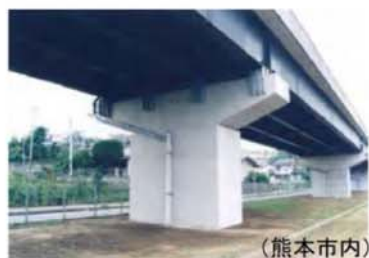
写真-3 国道3号 跨線部

国道3号の橋梁では、耐震補強の実施により、損傷は限定的であった。

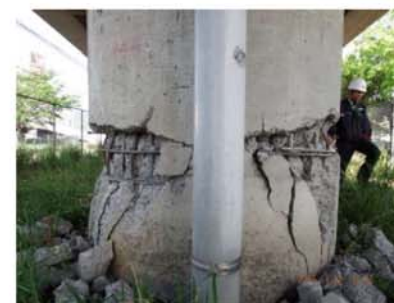
写真-7 段落し部の損傷

ちゅうおうせんりつきょう  
市道(1-3)中央線・中央線陸橋

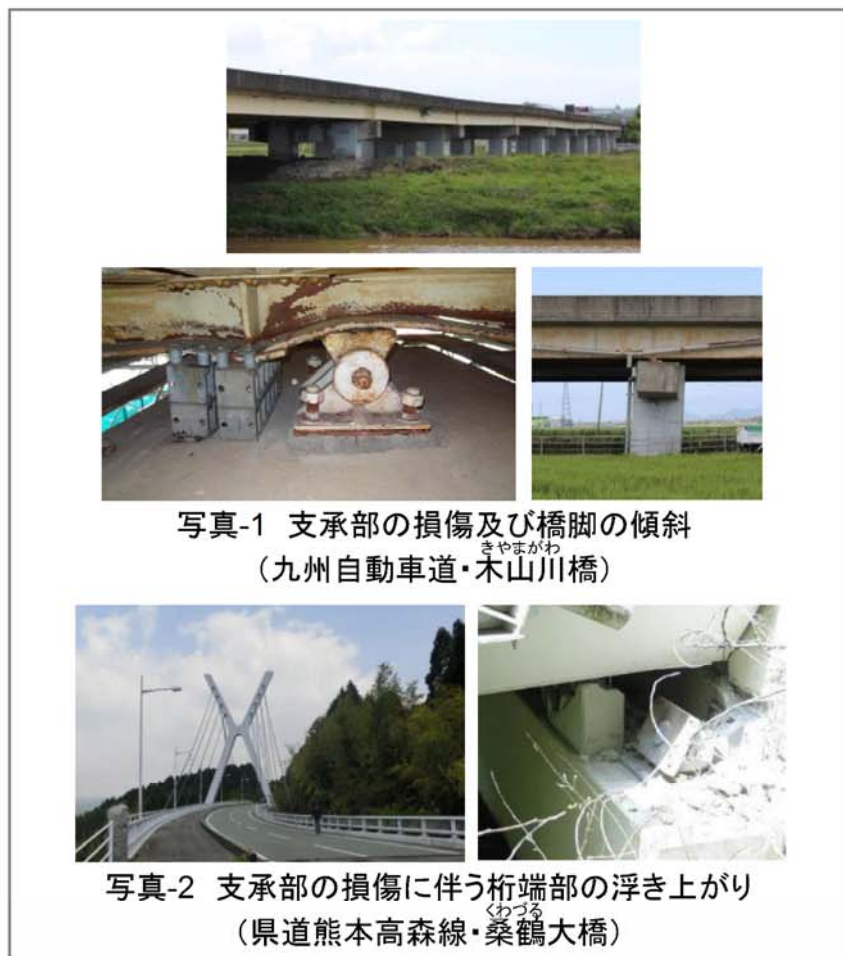
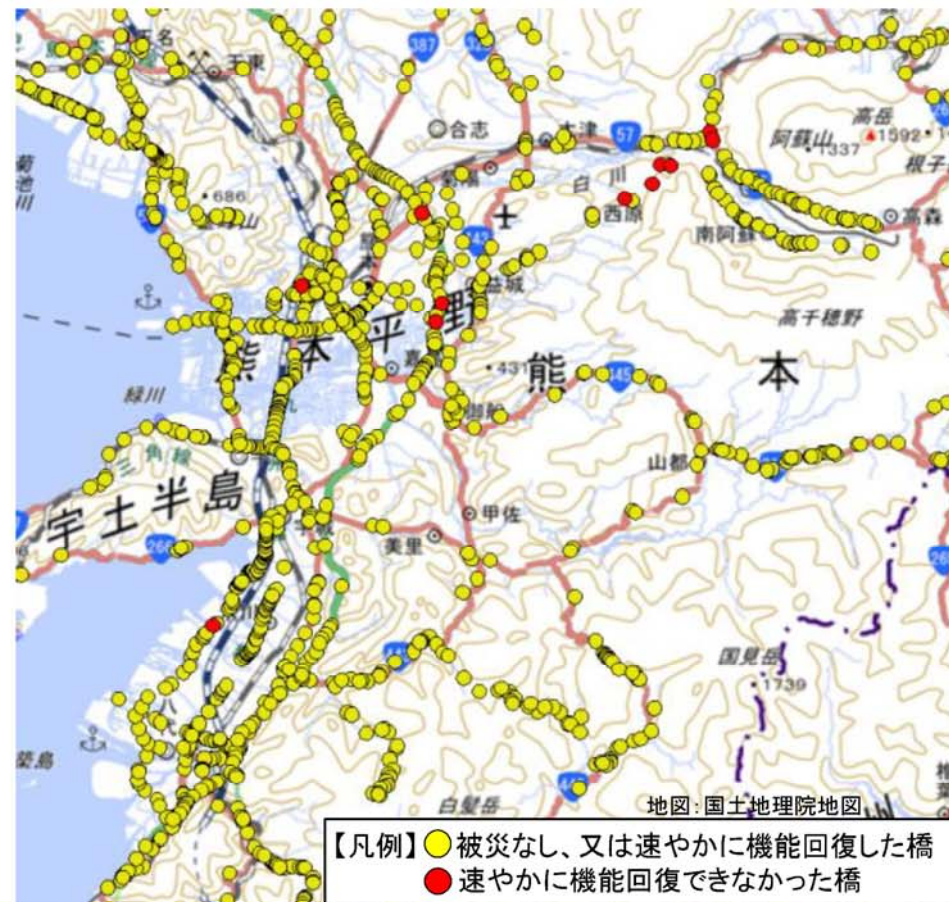
図-1 緊急輸送道路の橋の耐震性能の発揮状況  
(熊本県内で震度6弱以上を観測した主な地域)

- 熊本県内、大分県内の震度6弱以上を観測した地域における緊急輸送道路において、速やかに機能を回復するという目標を達成できなかった橋が12橋あり、緊急輸送等の大きな支障となった。
- これまで取り組んできた耐震補強により、落橋しないための対策は完了※していたものの、速やかに機能を回復するための対策が十分でなかったこと等が原因と考えられる。
- 今後、緊急輸送道路等の重要な橋について、被災後速やかに機能を回復できるよう耐震補強を加速化する必要がある。

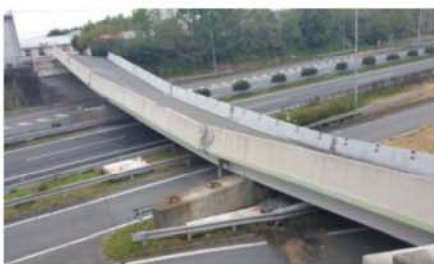
写真-2 横変位拘束構造の破壊、落橋  
(県道小川嘉島線・府領第一橋)

- 熊本県内の高速道路を跨ぐ跨道橋において、4橋が被災し、このうち1橋が落橋した。
- 落橋した橋は、上下端がヒンジ構造の複数の柱で構成され、単独では自立せず、水平方向の上部構造慣性力を支持することができない特殊な橋脚(ロッキング橋脚)を有する橋であった。
- 同橋は、耐震設計基準に準拠して橋台部に横変位拘束構造が追加設置されていたが、大きな地震力により横変位拘束構造が破壊され、上部構造の水平変位を制限することができなくなり、さらに、上部構造の水平変位に伴い、中間支点の鉛直支持を失い落橋に至ったと考えられる。
- 同様の構造は大地震時に落橋に至る可能性があるため、適切な補強又は撤去を行うことが必要。

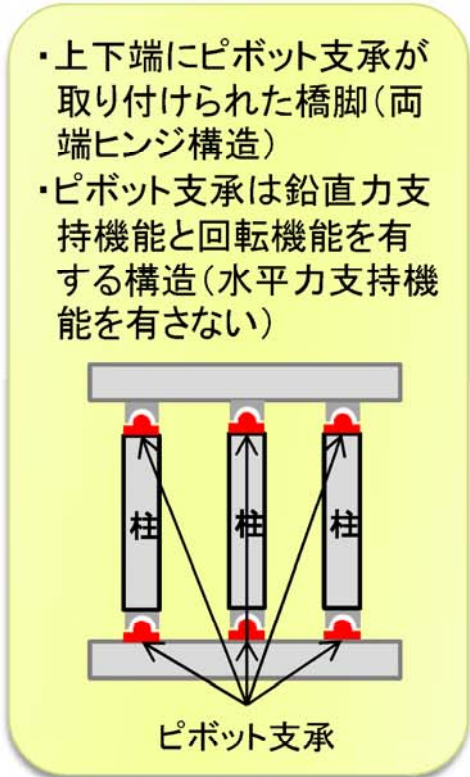
図-2 ロッキング橋脚

- 単独では自立できず、大規模地震による変位が生じると不安定となるロッキング橋脚を有する橋梁では、支承部の破壊により、落橋に至る可能性がある。
- よって、部分的な破壊が落橋につながることを防ぎ、速やかな機能回復を可能とする構造系への転換が必要。
  - ・ ロッキング橋脚に必要な安定性(自立性:水平・鉛直方向に対する抵抗力)の確保
  - ・ 支承破壊による落橋モードを想定した、落橋防止システムの装備
