左岸溢水対策、一の井堰改築、 派川改修について

平成30年12月10日

近畿地方整備局 淀川河川事務所

左岸溢水対策について

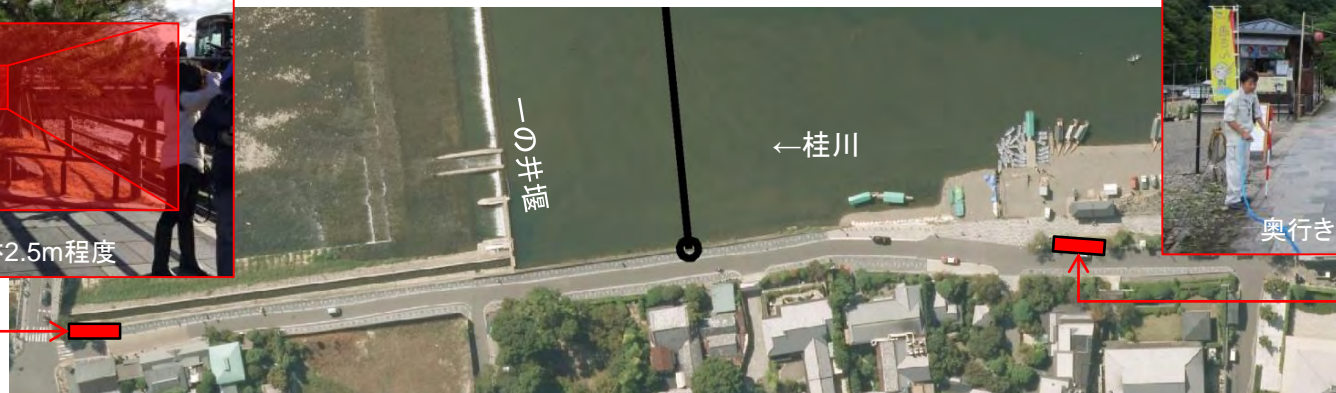
可動式止水壁(手動)の操作イメージ

- ・ 平常時の外観：計画高水位の高さの固定部が縦断的に連続。
- ・ 立ち上げ操作：手動にて固定部に格納している扉体を立ち上げ。
- ・ 附帯施設：特に無し。
- ・ 施工方法：既設パラペット・柵を撤去し、固定部及び扉体を設置。

※これまでに当該施設を整備した事例無し。

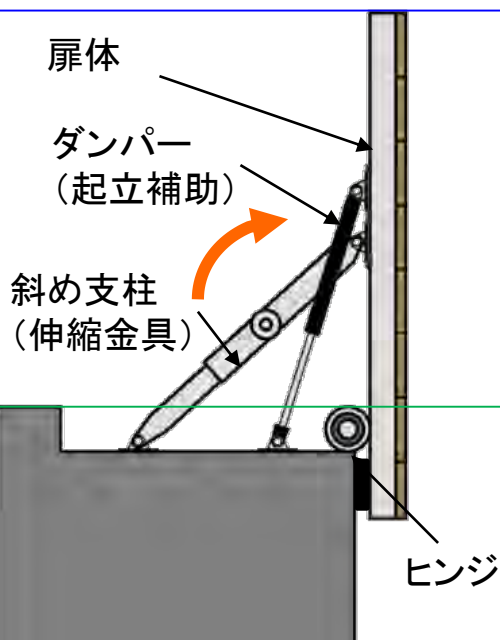
可動式(回転起立)

扉体を跳ね上げ、川裏から斜め支柱を設置して立ち上げ。

可動式(回転起立型)	可動式(垂直起立型)	可搬式
構造の概要			
治水機能	○ 扉体(アルミハニカム)の漏水はほとんど無し。	○ 扉体(アルミハニカム)の漏水はほとんど無し。	× 扉体(塩化ビニル)の漏水が多い(1スパン30L/h)。
史跡への影響	○ 掘削規模の小さい施工が可能。	△ 最大で1.3m程度の掘削となり、試掘が必要。	○ 掘削規模の小さい施工が可能。
名勝景観への影響	△ 必要高さがそのまま固定部の幅となり、現在のパラペット幅より広くなる。	○ 固定部幅は現在のパラペット幅と同等。	△ 固定部幅は現在のパラペット幅と同等だが、一の井堰上流に支柱が発生。パネルの格納庫が必要。
操作性	△ 支柱の設置操作などがやや複雑。	△ ハンドル・ギアによる引上げ操作などがやや複雑。 ※別途実証実験による確認が必要。	× 操作は単純だが、格納庫から現地まで扉体の運搬が必要。
操作時間 ※2人1組を想定	○ 30秒/スパン×160スパン=80分程度	△ 1分/スパン×160スパン=160分程度 ※別途実証実験による確認が必要。	× 積込・運搬・積卸:180分程度 扉体はめこみ :30秒×400枚=200分程度 合計:380分程度 ※現場近くの消防出張所を格納庫とし、軽トラでのピストン運搬を想定。
想定される不具合	○ ヒンジ部の回転不良(砂混入など)、斜め支柱の伸縮機構不良による立ち上げ不能。	○ ギア部の回転、噛み込み不良による立ち上げ不能。	○ 流木等の衝突による扉体の変形又は外れ
不具合への対応	× 立ち上げ不能区間への土のう設置による閉塞。	○ ギアを一時的に取り外し、2~3名程度で強制的にパネルを引っ張り上げて立ち上げ。	× 洪水中、扉体の交換が困難。
維持管理	△ 水密ゴム、扉体、支柱、ヒンジの点検・取替が必要。扉体取替コストは高額。	△ 水密ゴム、扉体、ラック棒、ギアの点検・取替が必要。扉体取替コストは高額。	○ 構造が簡易で、目視点検程度。扉体取替コストは安価。
操作委託先の意見	× 操作手順が多く複雑。	○ 操作が単純と思われる。今後検討の余地あり。	× 操作時の労力や格納場所が問題。

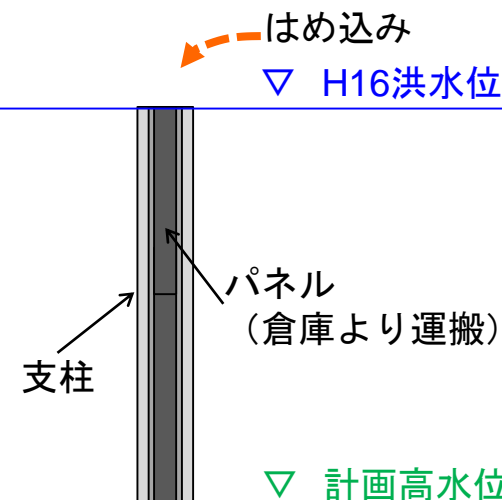
可搬式

止水パネルを倉庫から運搬し、支柱に設置することで扉体を立ち上げ。

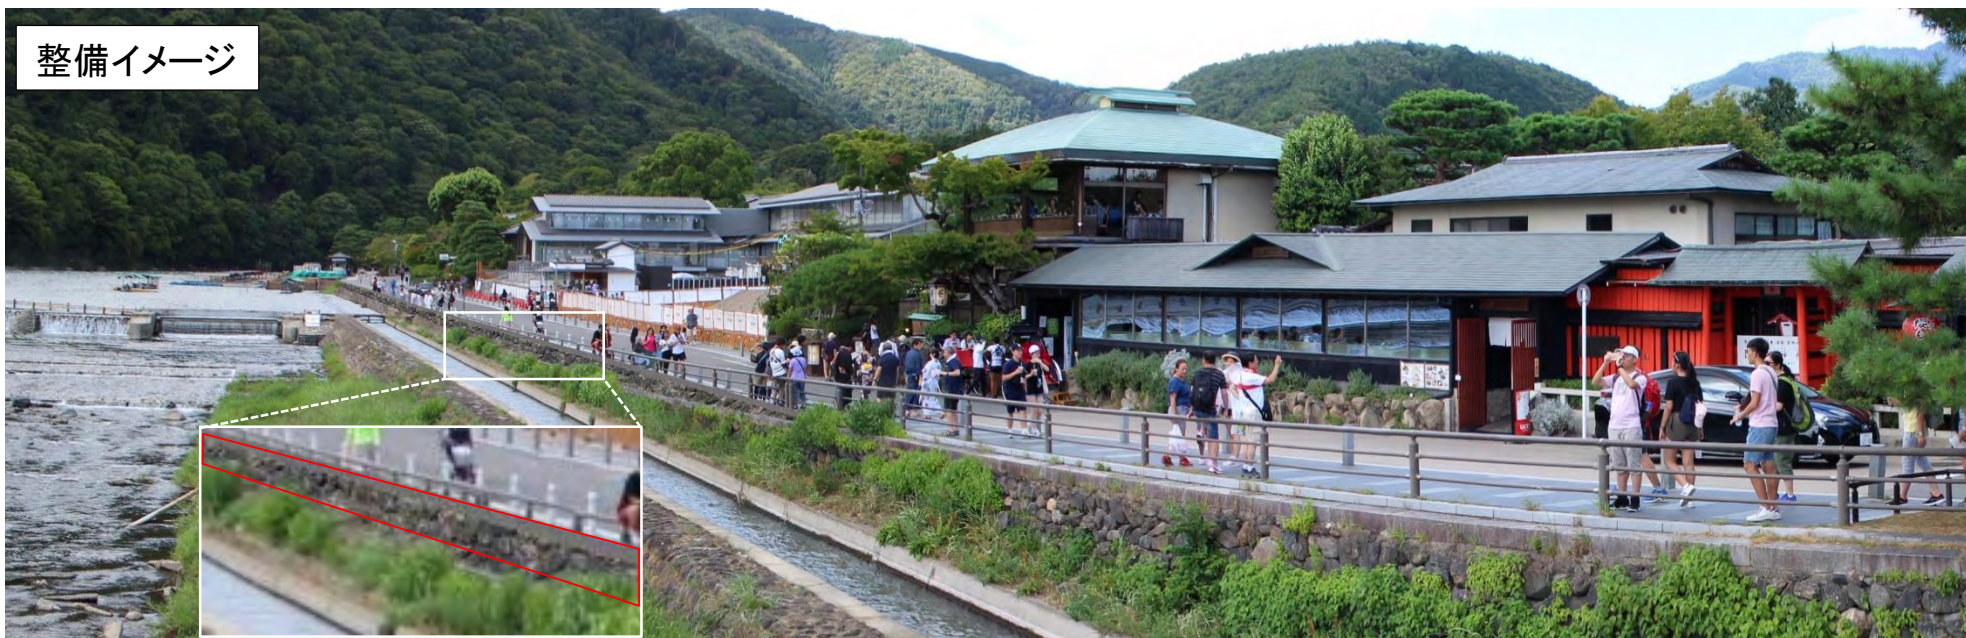
整備イメージ

左岸溢水対策整備イメージ(渡月橋から)

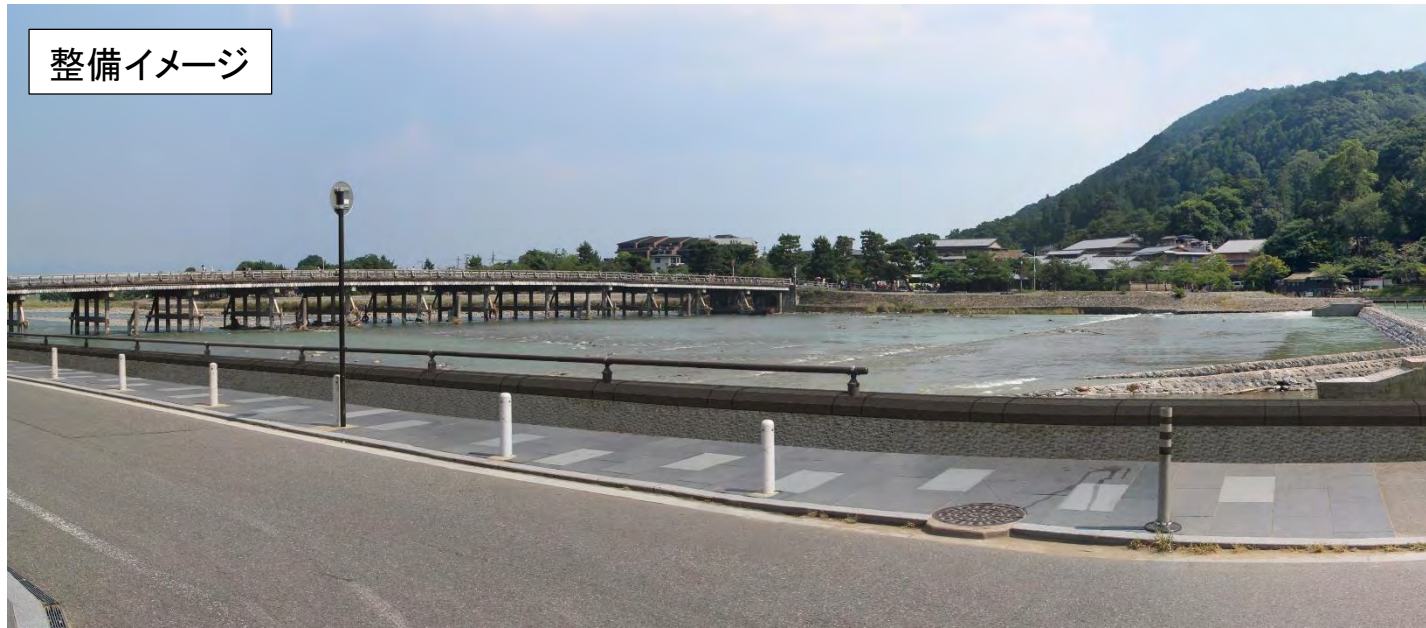
整備イメージ

左岸溢水対策整備イメージ(一の井堰下流)

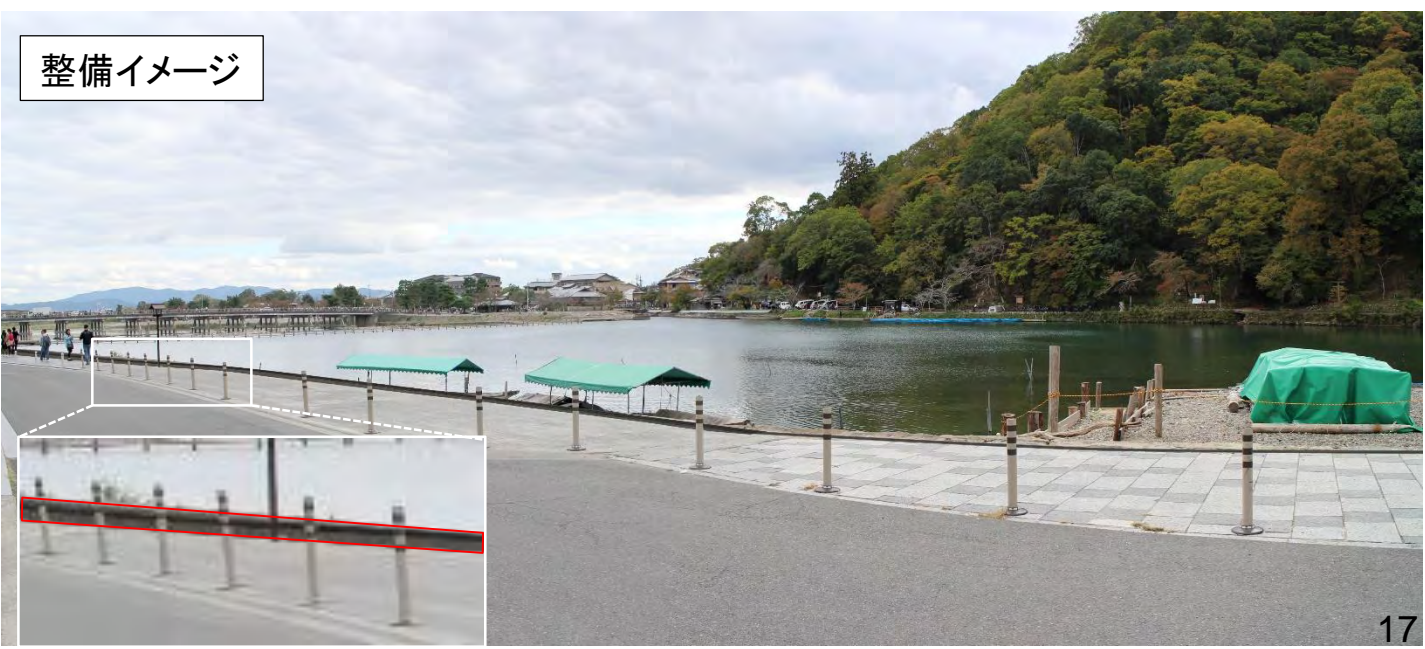
整備イメージ

地盤高が計画高水位より高い船着き場周辺は、**スイングゲート（花壇を改良し格納）にて止水。**

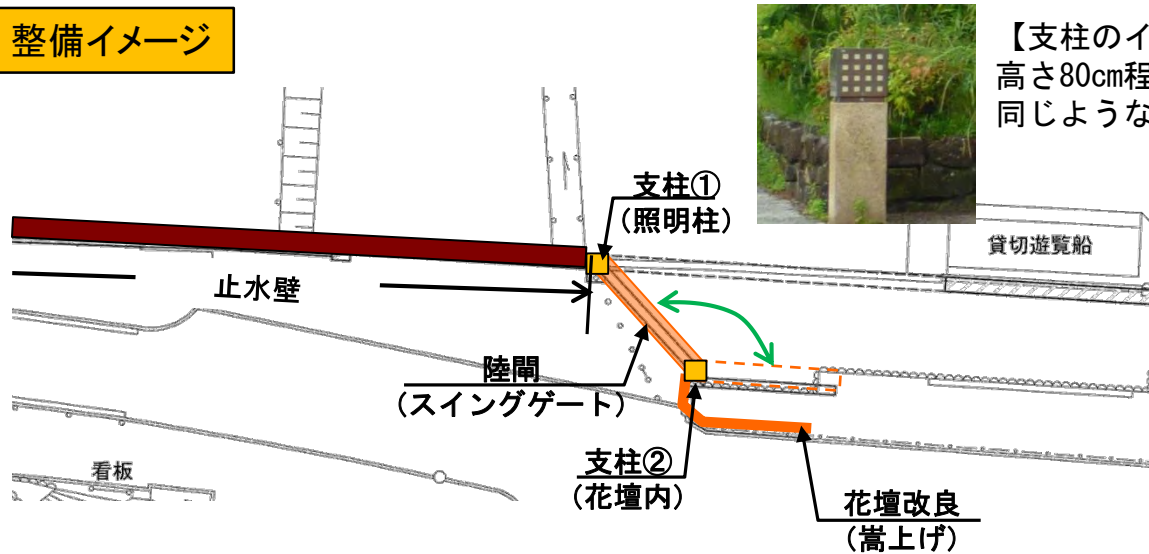
整備イメージ

【支柱のイメージ】
高さ80cm程度で既設の照明柱と
同じような形状・意匠を想定

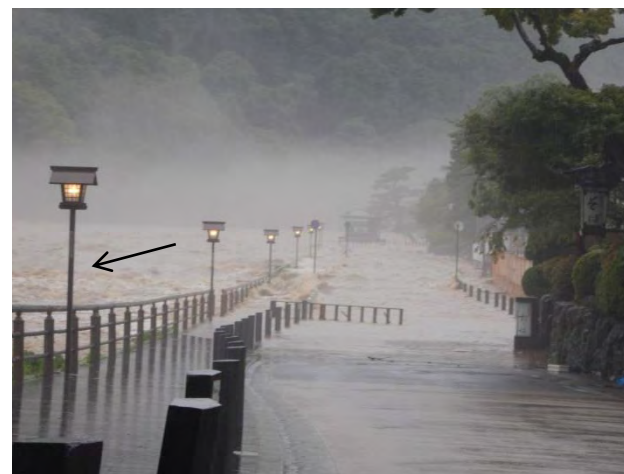
左岸道路浸水状況 渡月橋北詰より撮影 (平成30年7月豪雨)

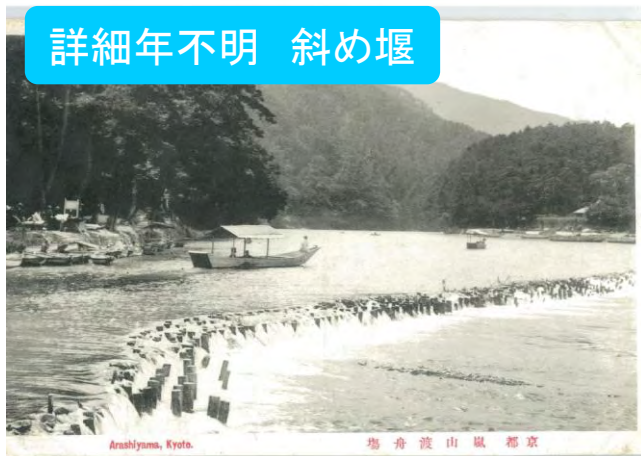
詳細年不明 斜め堰

- 一の井堰は、昭和26年に渡月橋以南の10箇所余りの井堰の統合を目的に、現在の姿に改築。
- 当時斜め堰だったものを、将来の河道の維持管理やコスト、施工性等の理由で現在の**直堰に改築**。
- 風致の観点から、堤体・左右岸の水路などに野面石を用いるなどの対応。
- **左岸の河岸沿いに水路を設置したことで、改築前と比べて水辺への近づきやすさが希薄化**、改築前の写真から**堰高が高くなった**ことが窺えるが、堰背面の**水面と山、舟遊びの風景**は現在も残されている。

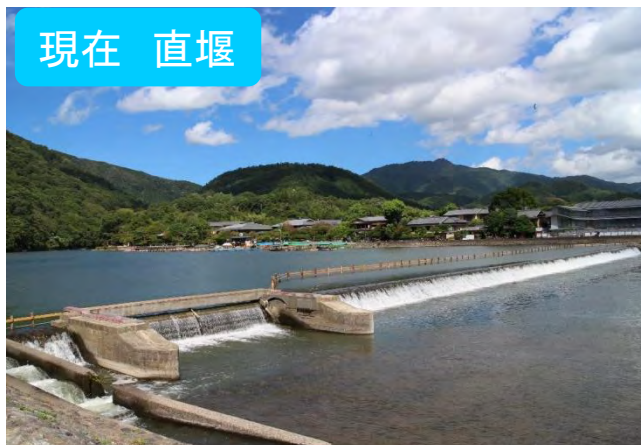
現在 直堰

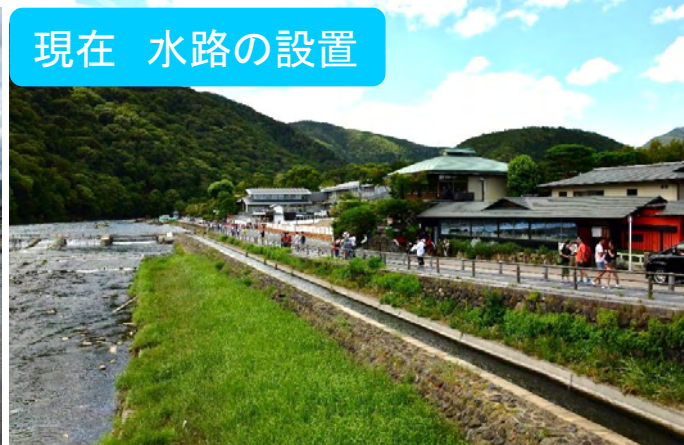
現在 水路の設置

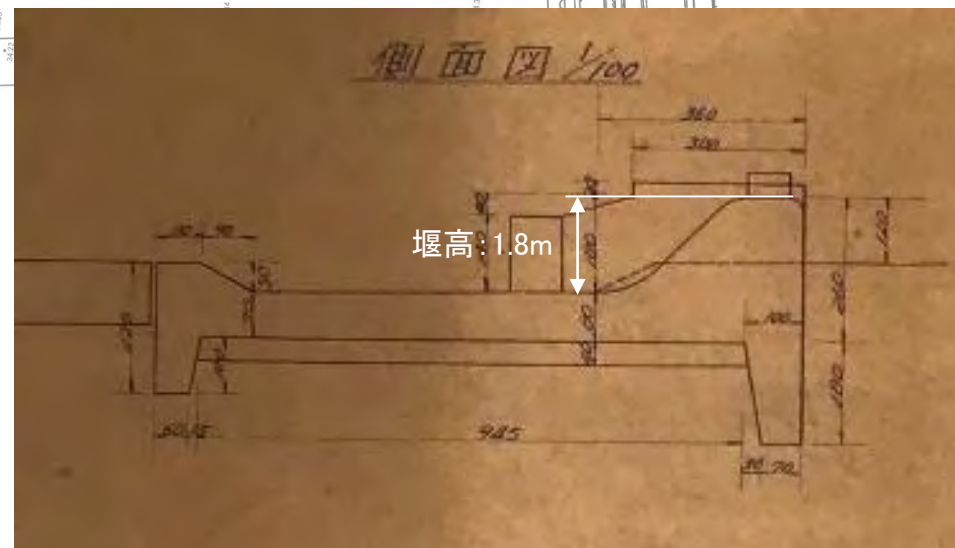
平面図

- 固定堰である一の井堰は、洪水時に堰上流で堰上げによる水位上昇が発生。
- 一の井堰を改築（固定部分の可動化）及び派川改修により、平成16年洪水を安全に流下させることが可能。

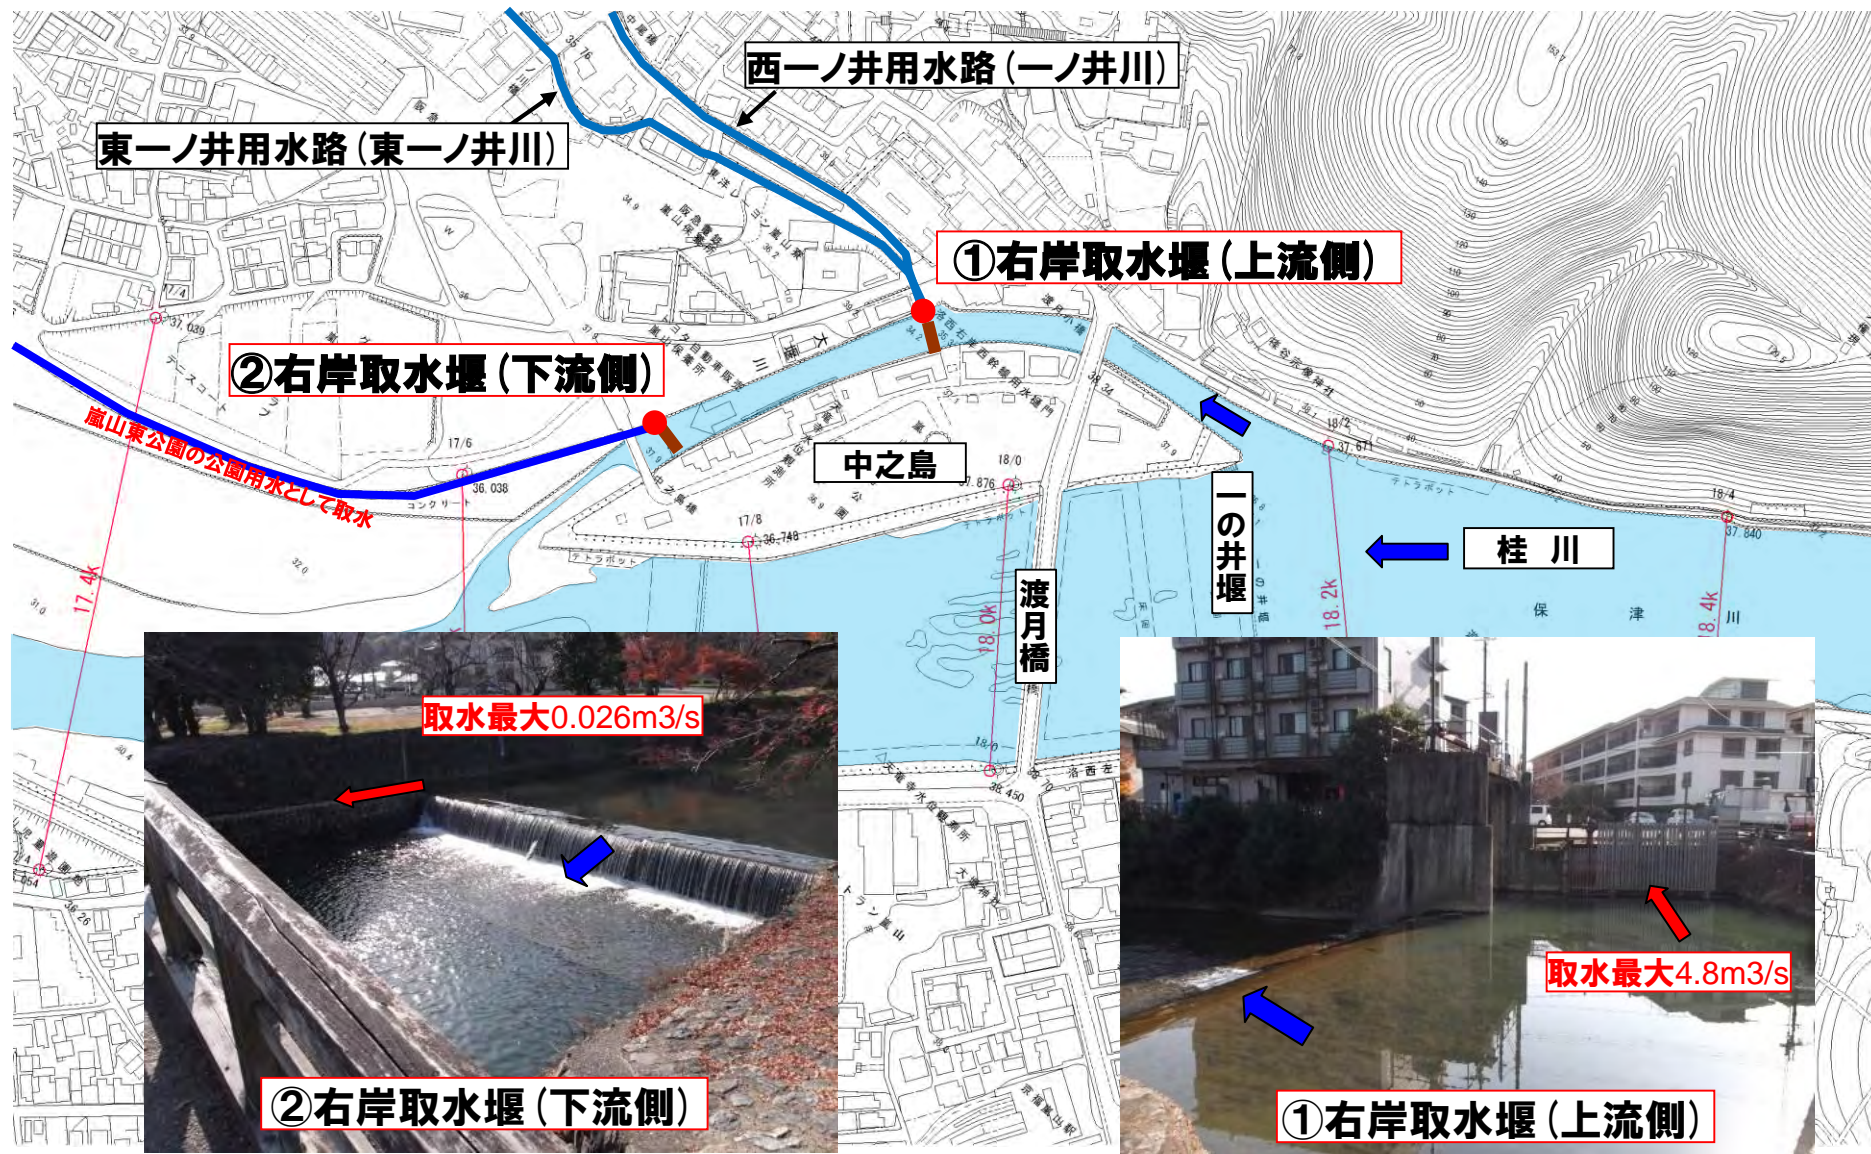
派川における現況取水箇所と取水施設

- 一の井堰湛水位を活用し、2基の固定堰で取水。
- 上流側の取水堰は農業用水、下流側の取水堰は嵐山東公園の公園用水を取水。

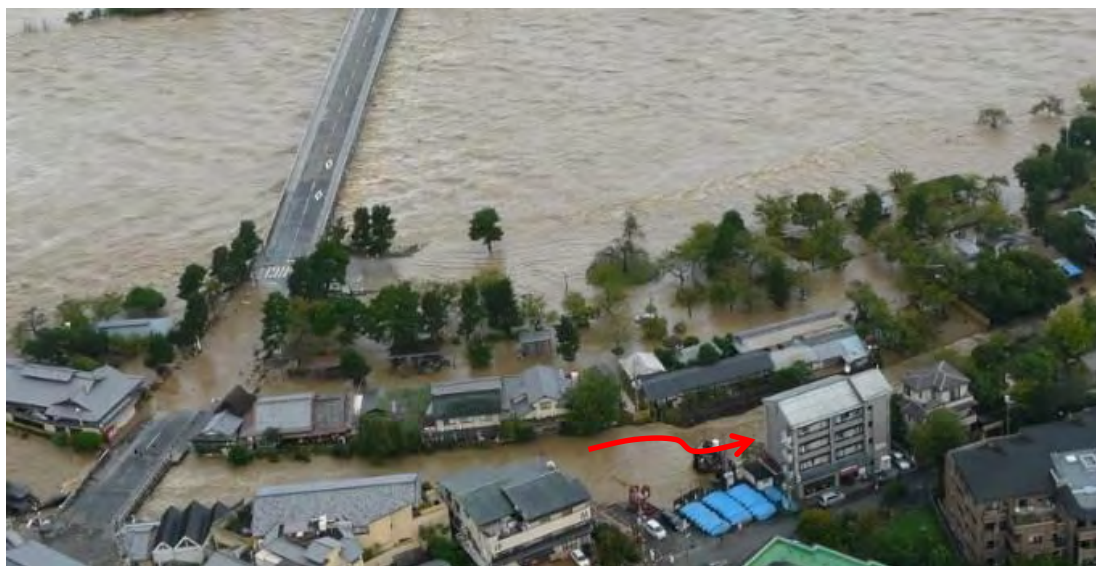
平成25年台風18号時の派川の固定堰による堰上げ

- 派川は桂川本川と比べ、河床が1m近く高く、2基の固定堰による堰上げにより、派川側からの浸水も懸念。
- 一の井堰改築に合わせて、河床高が本川と同程度となるまで河道掘削を実施するとともに、固定堰を可動化することにより、水位低減を図る。

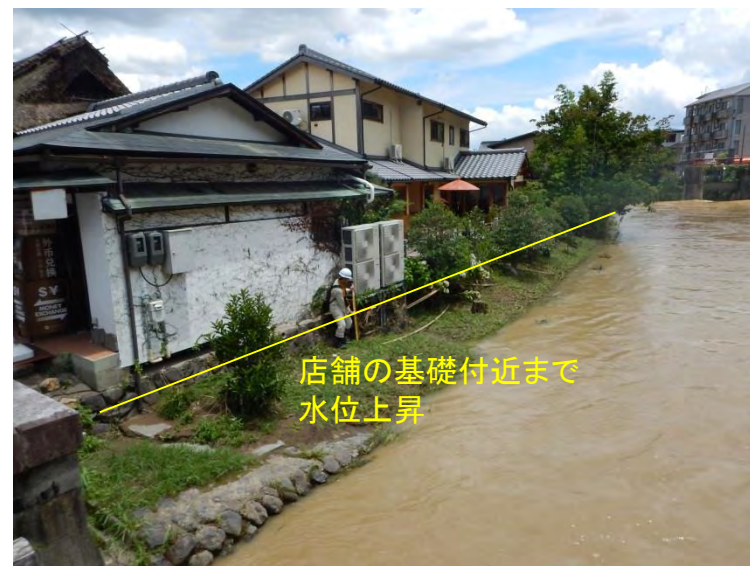
平成30年7月豪雨時の派川痕跡水位
