平成 24 年 10 月 17 日発生
九頭竜川鳴鹿大堰における油の流出について

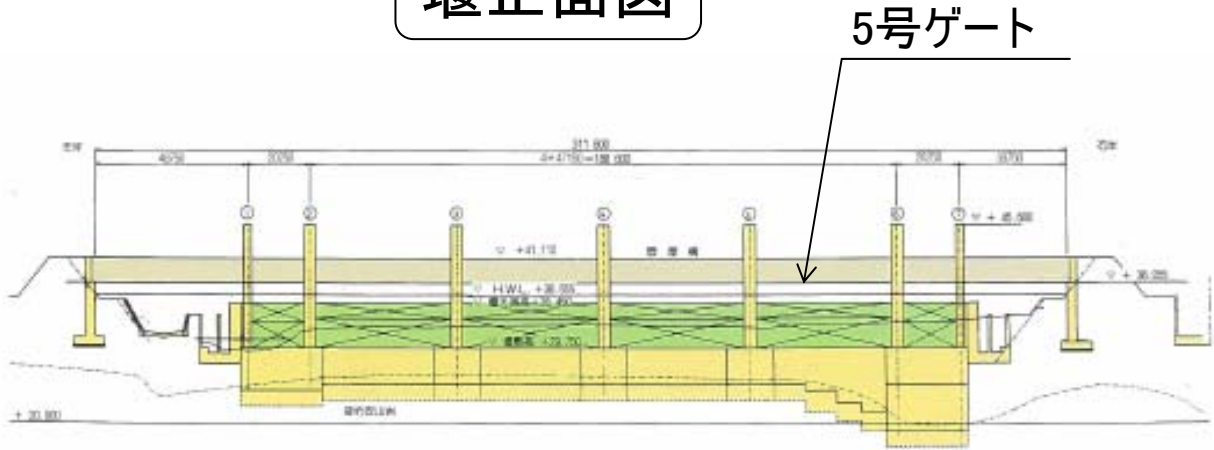
堰正面図

- ・本日 18 : 40 頃、鳴鹿大堰 5 号ゲートの油圧システムが故障し、5 号ゲート上段扉が全開状態となる。
※故障原因は調査中
- ・下流への水位変動による影響が出たという情報は入っていない。
- ・鳴鹿大堰上流の取水位については、現段階では確保されている。
- ・現在、油の流出は止まっている。
- ・流出量は約 300～500 ㍓と推定される。油種は鉱物油。
