第23回 足羽川ダム建設事業推進協議会の結果概要について

足羽川ダム建設事業の進捗状況

事業の進捗状況について

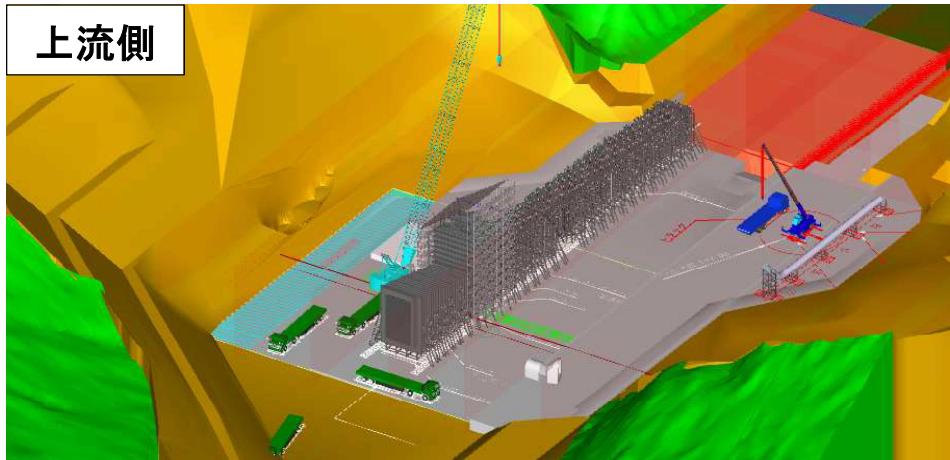
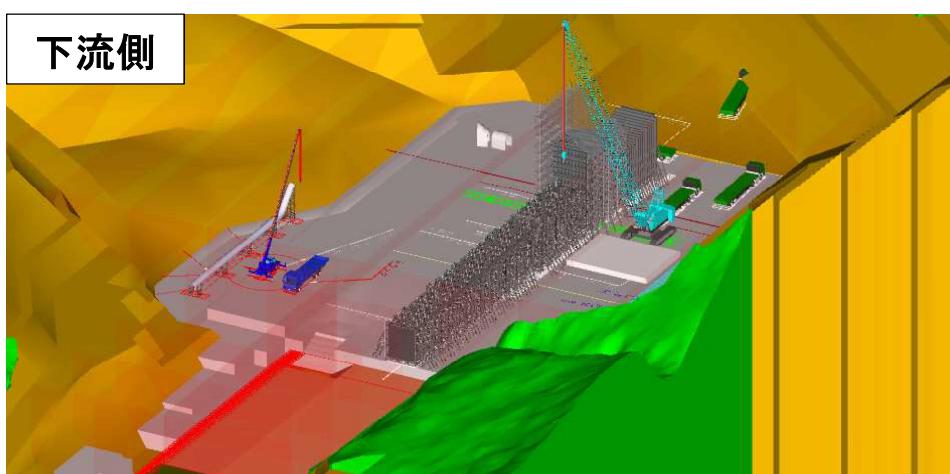
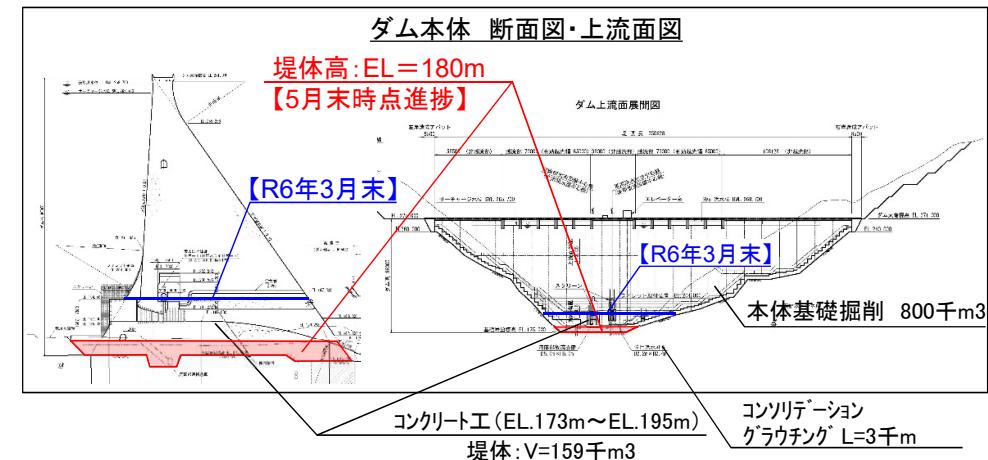
●施工イメージ(CIM)

令和2年度より、ダム本体建設工事(Ⅰ期)に着手し、令和4年10月に基礎掘削完了、コンクリート打設に着手。

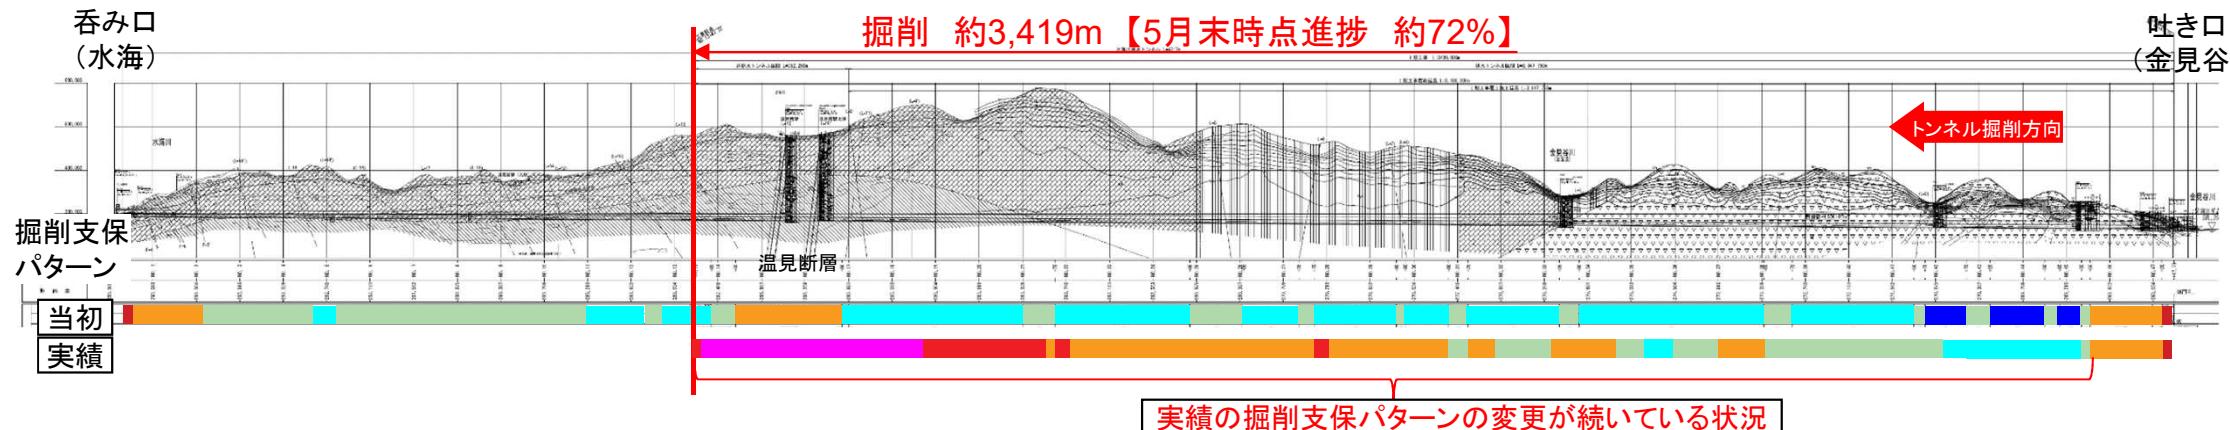
○トンネル全延長4,717mに対して、令和5年5月末時点で3,419mまで掘削が進行(約72%の進捗)

掘削支保パターン 凡例	
B	
C I	
C II	
D I	
D II	
E

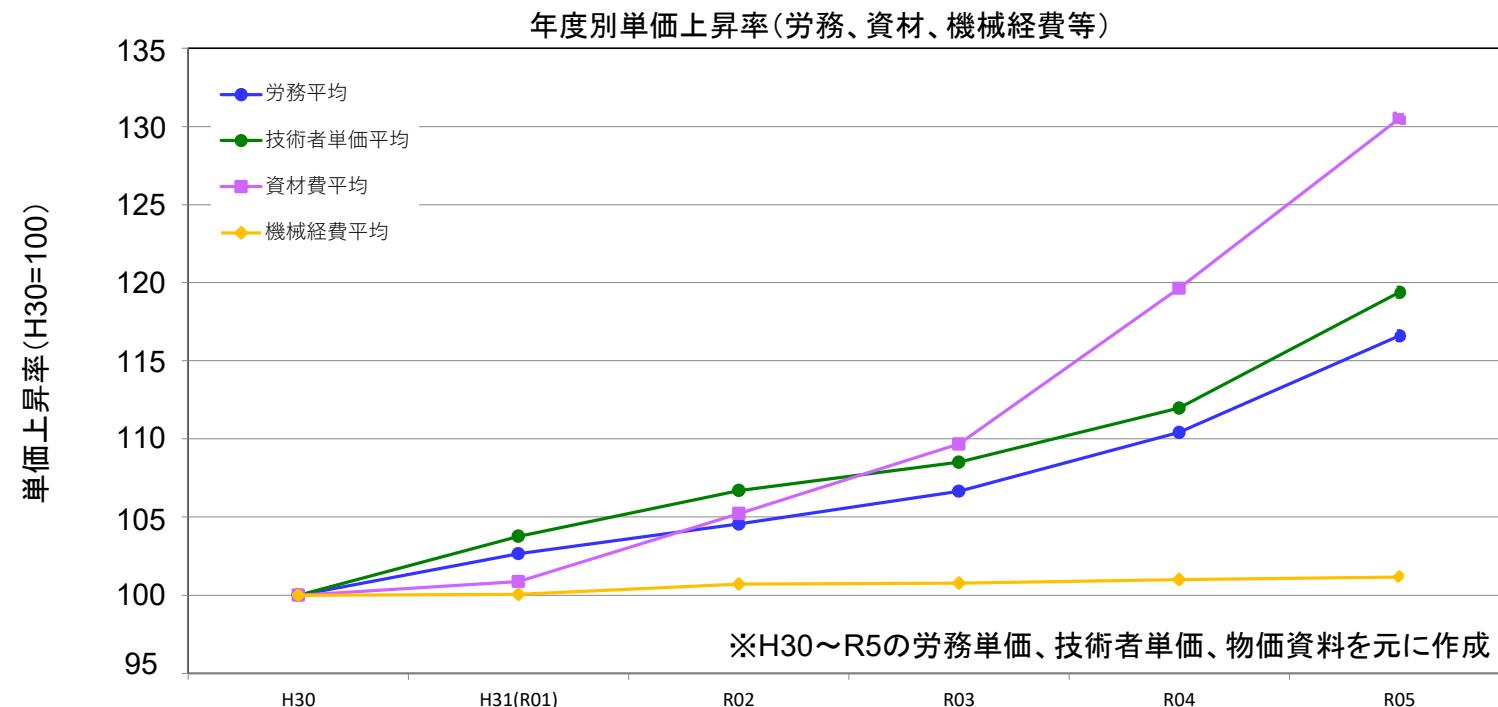
○H30年度以降、公共工事関連単価は経年的に上昇。前回変更時点のH30年度単価を100とすると、R5年度は技術者単価平均が119.4、資材費平均が130.5に上昇。

H30年度	R1年度	R2年度	R3年度	R4年度	R5年度
労務平均	100.0	102.7	104.6	106.7	110.4	116.6
技術者 単価平均	100.0	103.8	106.7	108.5	112.0	119.4
資材費 平均	100.0	100.9	105.2	109.7	119.6	130.5
機械経費 平均	100.0	100.1	100.7	100.8	101.0	101.2

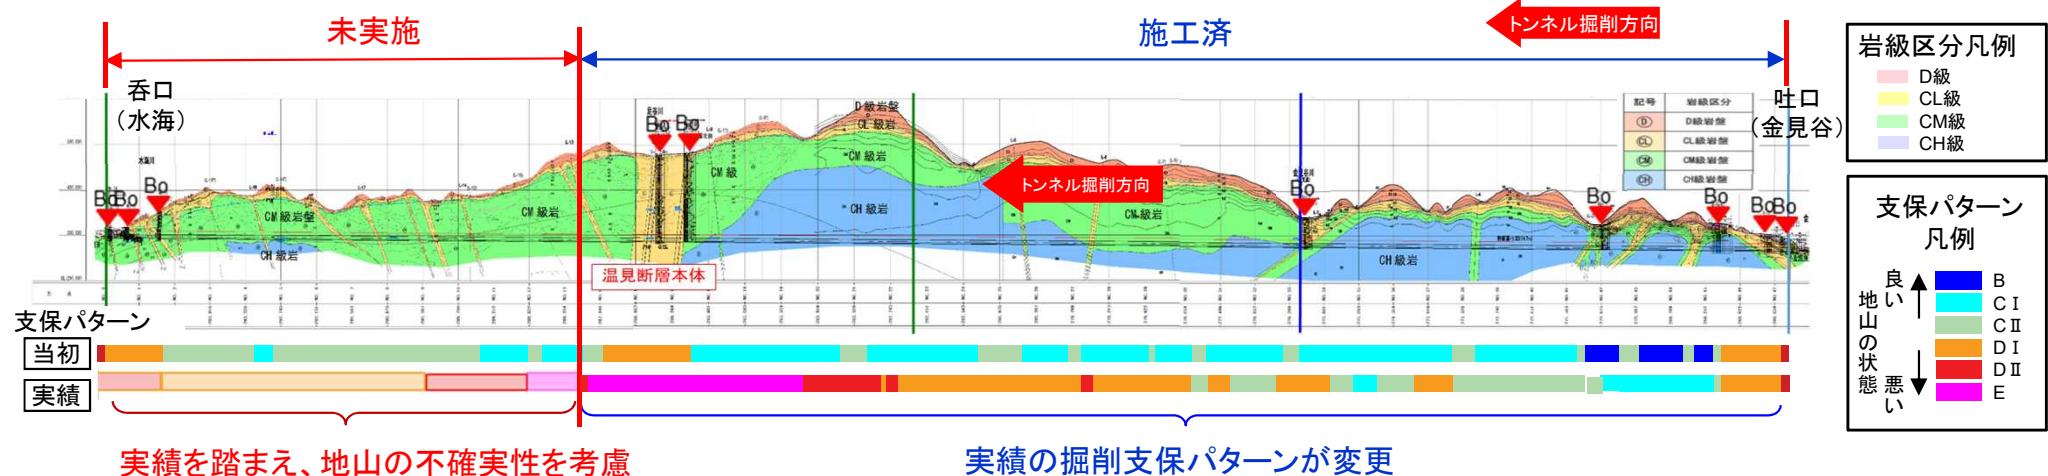
○令和2年9月以降、掘削時の岩判定により、当初ボーリング調査や弾性波探査から想定していた地質より脆弱な地山状態を確認したため、支保工パターンを変更する必要が生じた。

- ・当初想定していた地質に対し、掘削を行い確認した地山が脆弱であったため、支保工の変更・補助工法を追加

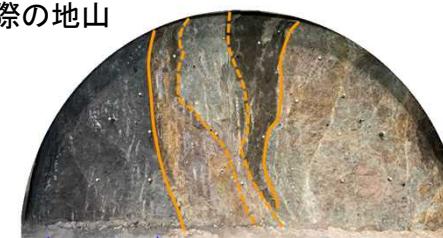
実際の地山

白色した粘土状の脆弱な
破碎帯が出現した掘削面

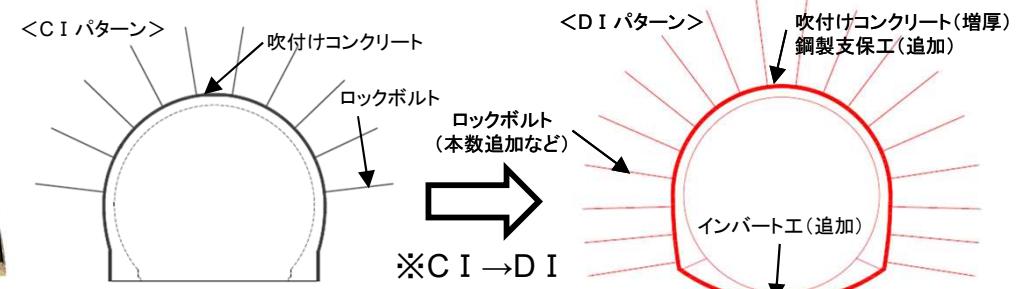
支保工パターンの変更

- ・ロックボルト本数追加
- ・鋼製支保工追加
- ・吹付コンクリート増厚
- ・インバート工追加

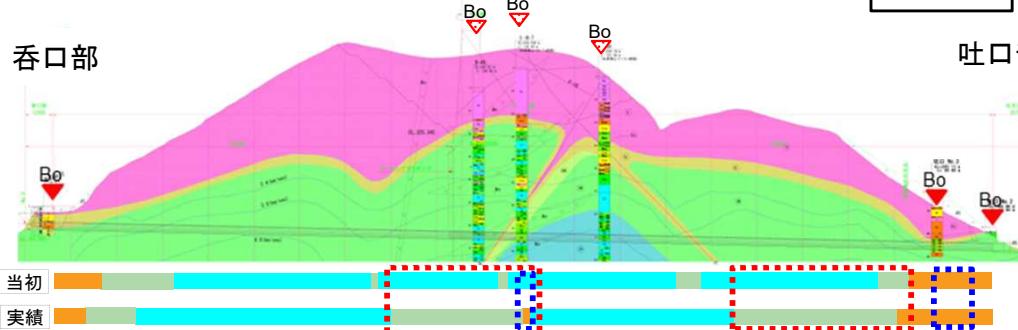
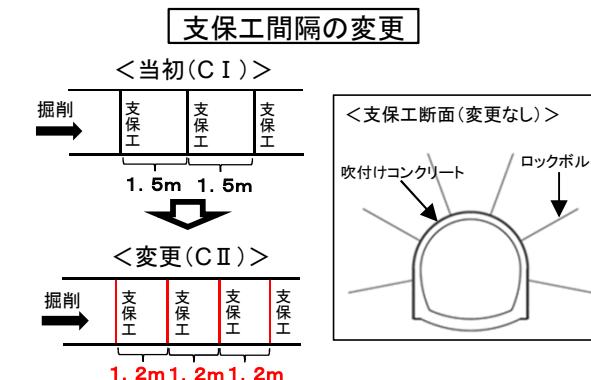
転流工(仮排水トンネル)縦断図

- ・掘削の進捗に伴い、当初想定地質より脆弱な地山状態が確認されたため、掘削・支保工パターンを変更しました。
- ・また、トンネル掘削時に天端部の抜け落ちが起きたため、作業時の安全確保として掘削の補助工法(フォアポーリング)を追加しました。

岩級区分凡例
■ D(CLL)級
■ CL級
■ CML級
■ CM級
■ CH級

支保パターン
凡例
地山の状態が良い
C I
C II
D I
地山の状態が悪い

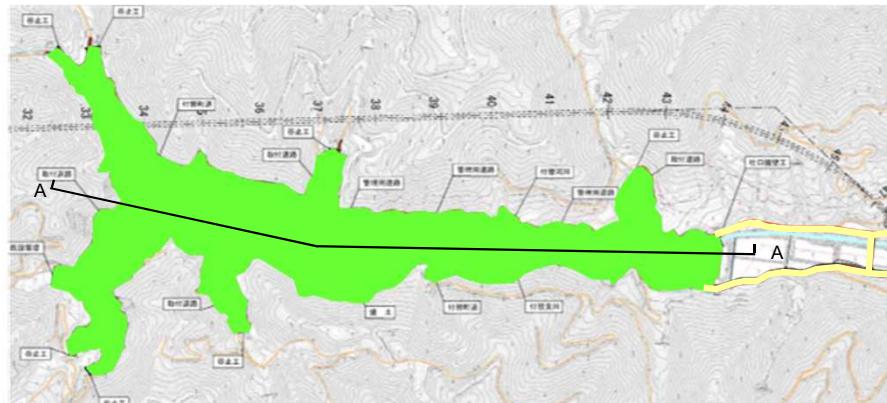
A-A断面

○令和2年8月のダム本体工事着手以降、ダム本体の基礎掘削や原石山の採取土がダム本体コンクリートの骨材に使用できない土砂が多かつたため、建設発生土量が増加しました。

建設発生土受入量: 約200万m³

受入量変更に伴う形状変更箇所
(盛土高の変更)

■ : 当初範囲 ■ : 面積が増えた箇所 ■ : 盛土高変更箇所

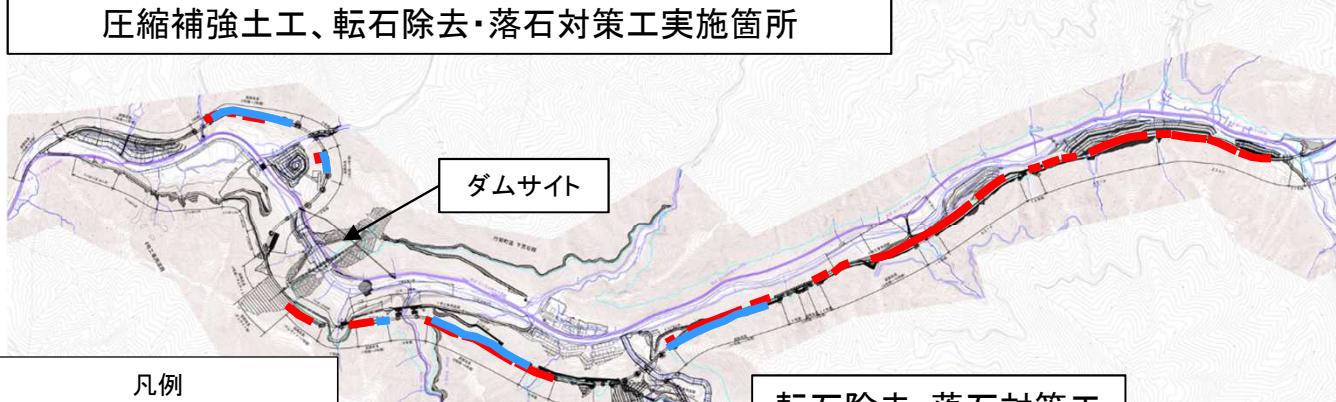
圧縮補強土工、転石除去・落石対策工実施箇所

○令和4年10月以降、付替道路工事において、切土後に道路設置に必要な地耐力を確認したところ、当初想定より岩盤線が深く、設計支持力を満足しないことを確認したことから、補強土壁の安定性を確保するための圧縮補強土工(ルートパイル)を追加する必要が生じた。

○令和3年6月以降着手している工区において、詳細な測量などの現地確認を行ったところ、転石が散在していることが明らかとなり、落石対策として転石除去及び落石防護柵設置を追加する必要が生じた。

凡例
転石除去・落石対策工実施箇所
圧縮補強土工 (ルートパイル)

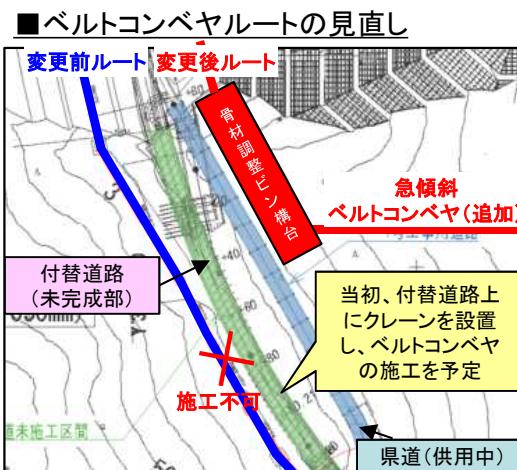
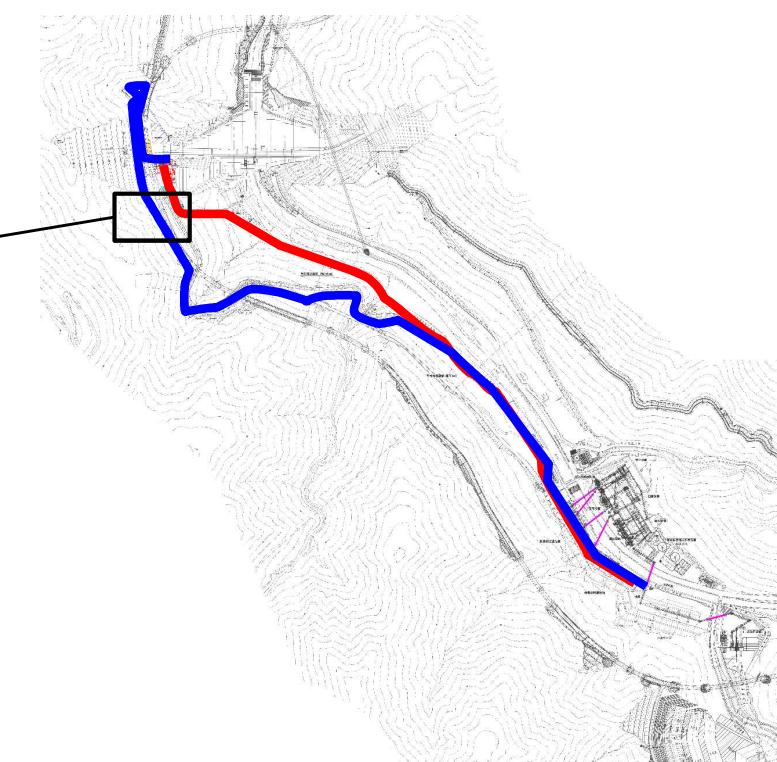
○現行計画では、ベルトコンベヤの設置は、供用前の付替道路上での施工を前提とした計画としていました。令和2年8月のダム本体着手時点において、基礎地盤における地質条件の変更や転石落石対策による進捗の遅れにより付替道路が完成していなかったため、付替道路上での施工が不可能であることからルートを変更しました。ルートの変更に伴い、ベルトコンベヤの構造変更(急傾斜ベルトコンベヤ)等を行いました。

ベルトコンベヤ
■ 変更前ルート
■ 変更後ルート

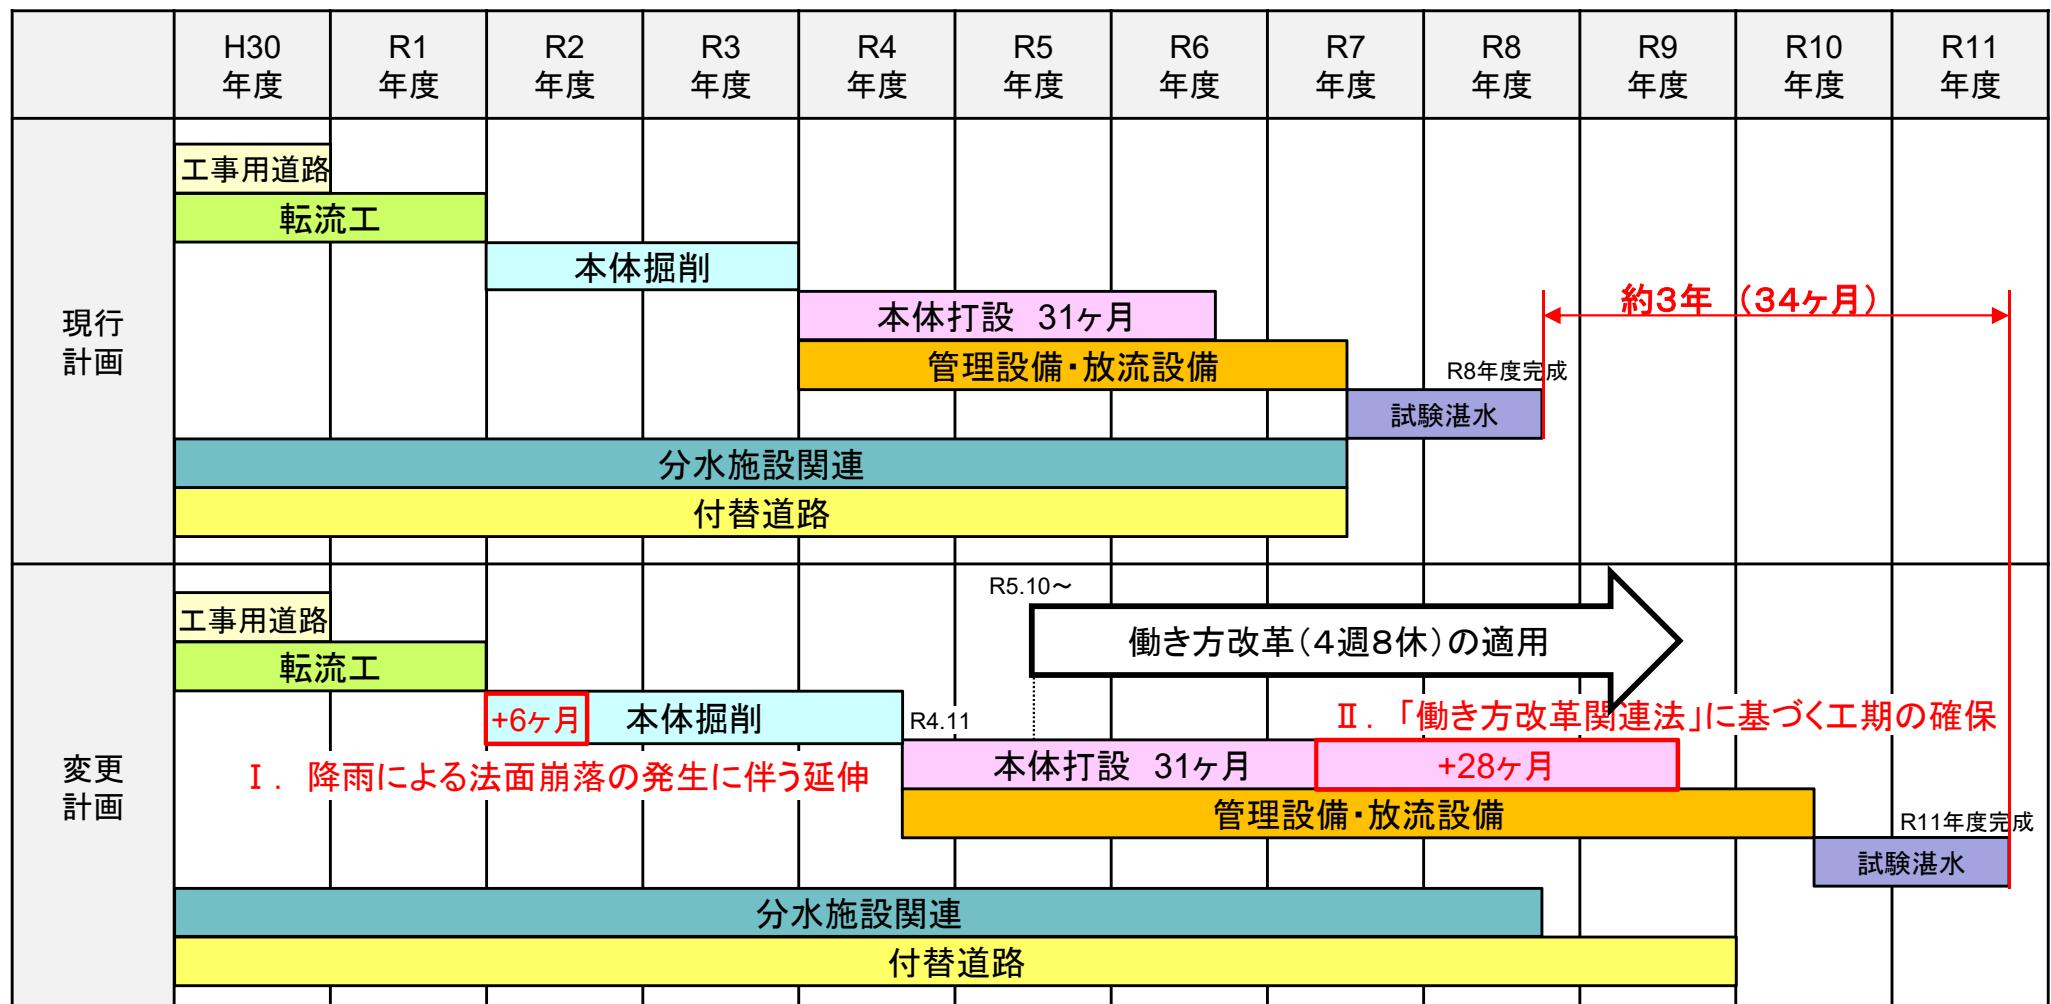
- I. 降雨による法面崩落の発生に伴う工期の延伸(6ヶ月延伸)
- II. 「働き方改革関連法」に基づく労働条件を考慮した工期の確保(28ヶ月延伸)

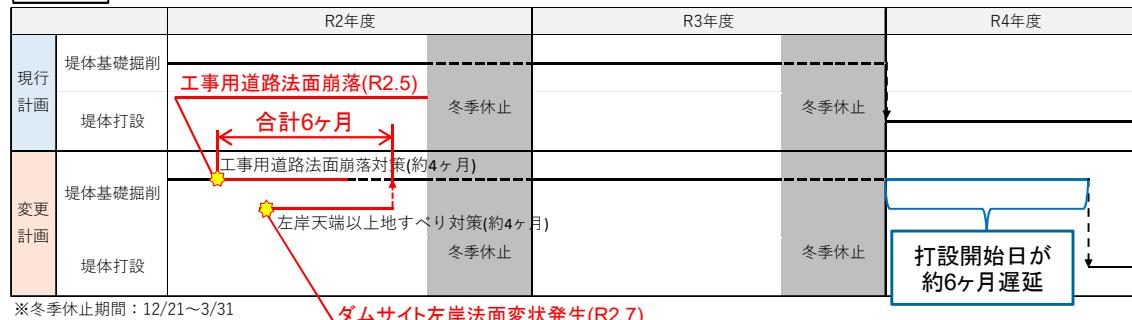
工程

○ダム本体掘削のため設置した工事用道路の法面やダムサイト左岸における掘削後の法面において、降雨により法面崩落や地すべりが発生し、それらの復旧及び対策に時間を要したため、掘削の着手・施工が遅れ、全体工程に遅れが生じた。

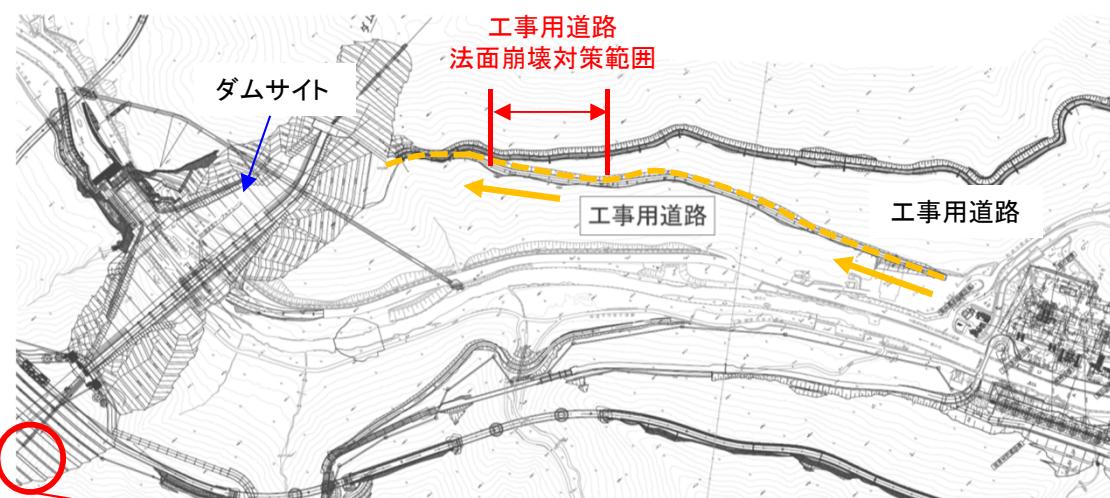
法面崩落箇所

- ダムサイト右岸掘削を行うための工事用道路の法面が、掘削後の度重なる降雨により崩落したことで、崩落法面の復旧及び法面対策に4ヶ月の時間を要した。

- ダムサイト左岸天端上部の法面において、降雨に伴う地下水位上昇等の影響を受け、地すべりによる変状が発生し、対策工に4ヶ月の時間を要した。

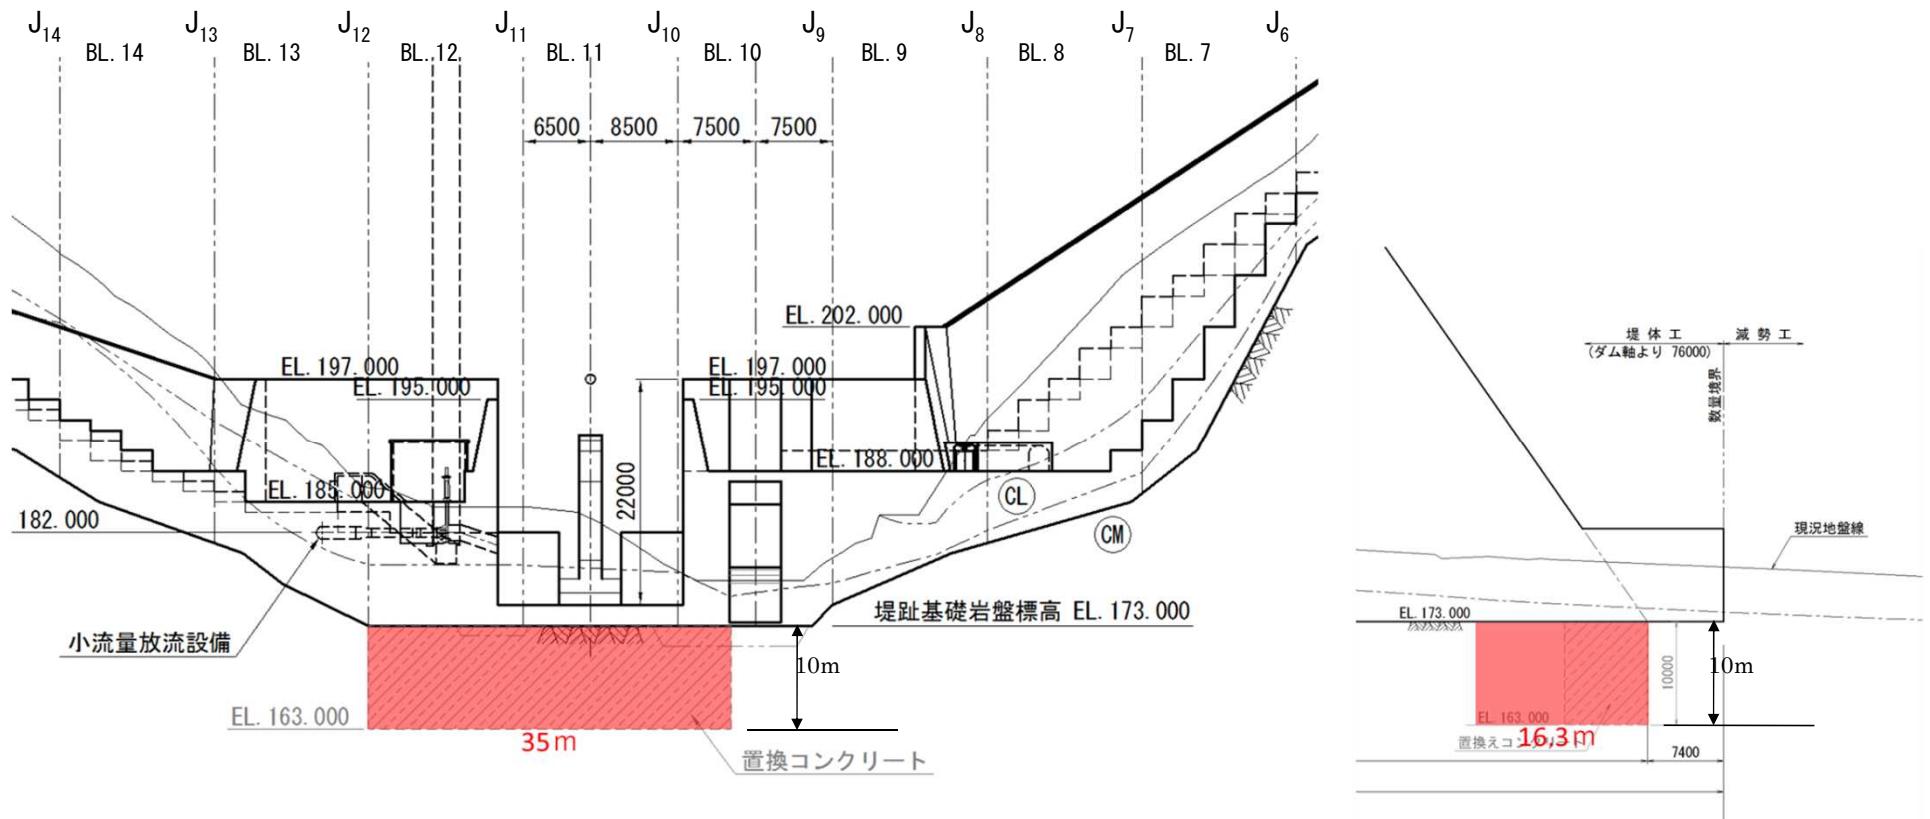
図 堤趾部置換コンクリート掘削範囲

○当初計画では、ダム堤趾部付近の基礎岩盤深部に低強度部が想定されたことから、岩盤を掘削し、コンクリートに置き換える施工を計画していたが、低強度部が連続して分布していないことを確認することで、置換コンクリートの施工を省略した。

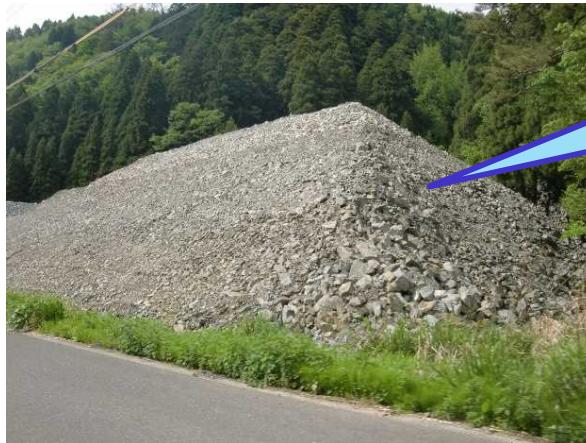
トンネルで発生したズリ

○水海川導水トンネルの掘削ズリ及び堤体基礎掘削で発生した岩石を、ダム堤体コンクリート用骨材として有効活用を図った。

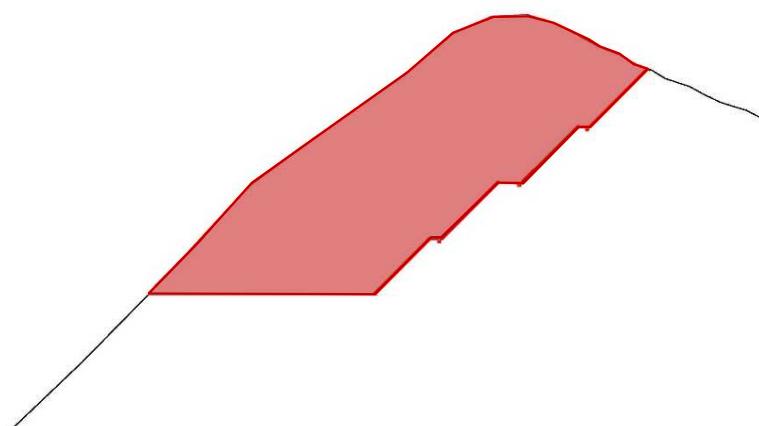
・当初計画

原石山掘削断面イメージ図

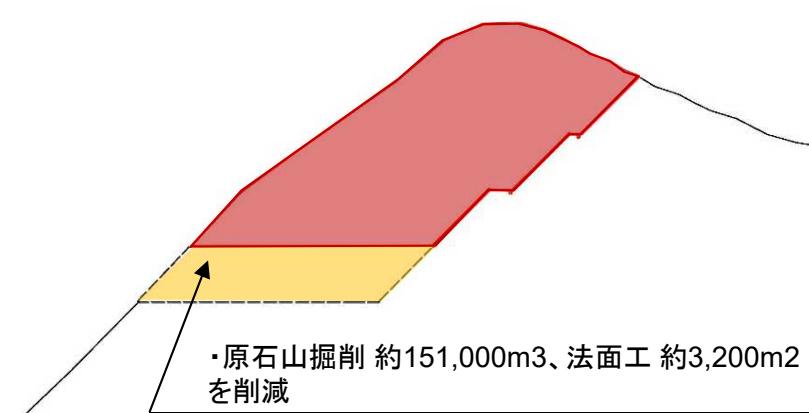
・水海川導水トンネルの掘削ズリ(約40,000m³)と堤体基礎掘削の岩石(約30,500m³)を活用

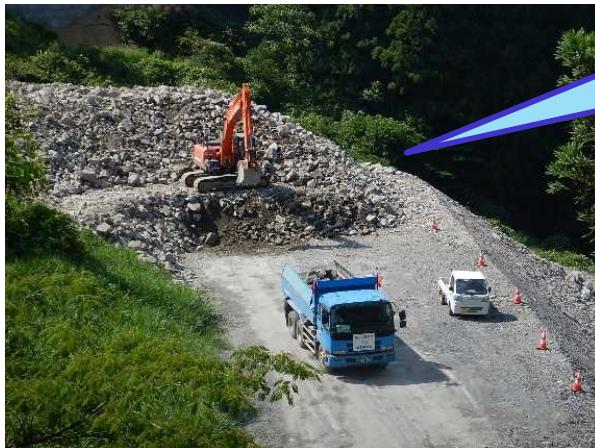
トンネルで発生したズリ

○水海川導水トンネルの掘削ズリや、他事業で発生したズリ(岩ズリ)を、路盤材や敷砂利等として有効活用を図った。

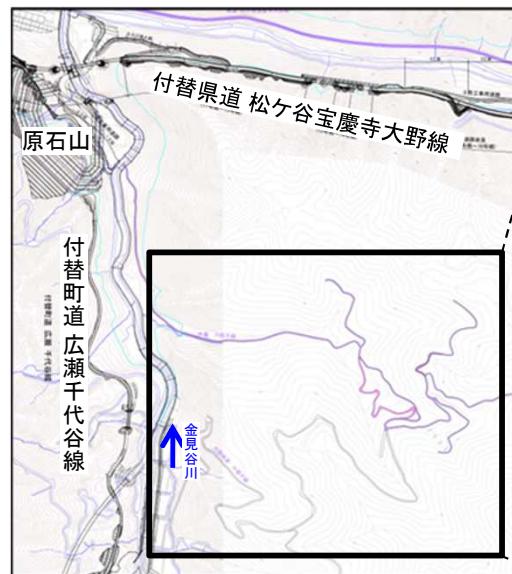
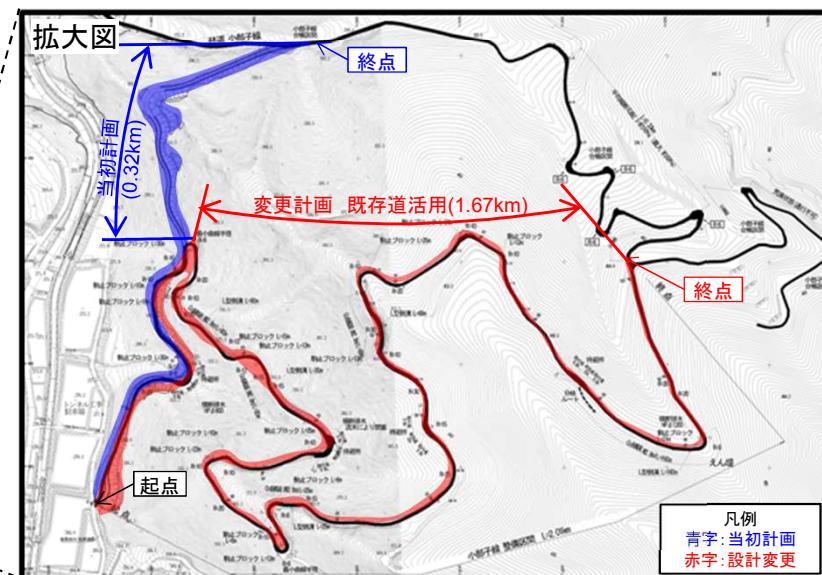
- 当初計画では、新たに法面掘削が必要な区間を含むルートを計画していたが、整備されていた既存道を活用することで、大規模な法面掘削を減らすルートへ見直しを行った。

既存道活用区間①

既存道活用区間②

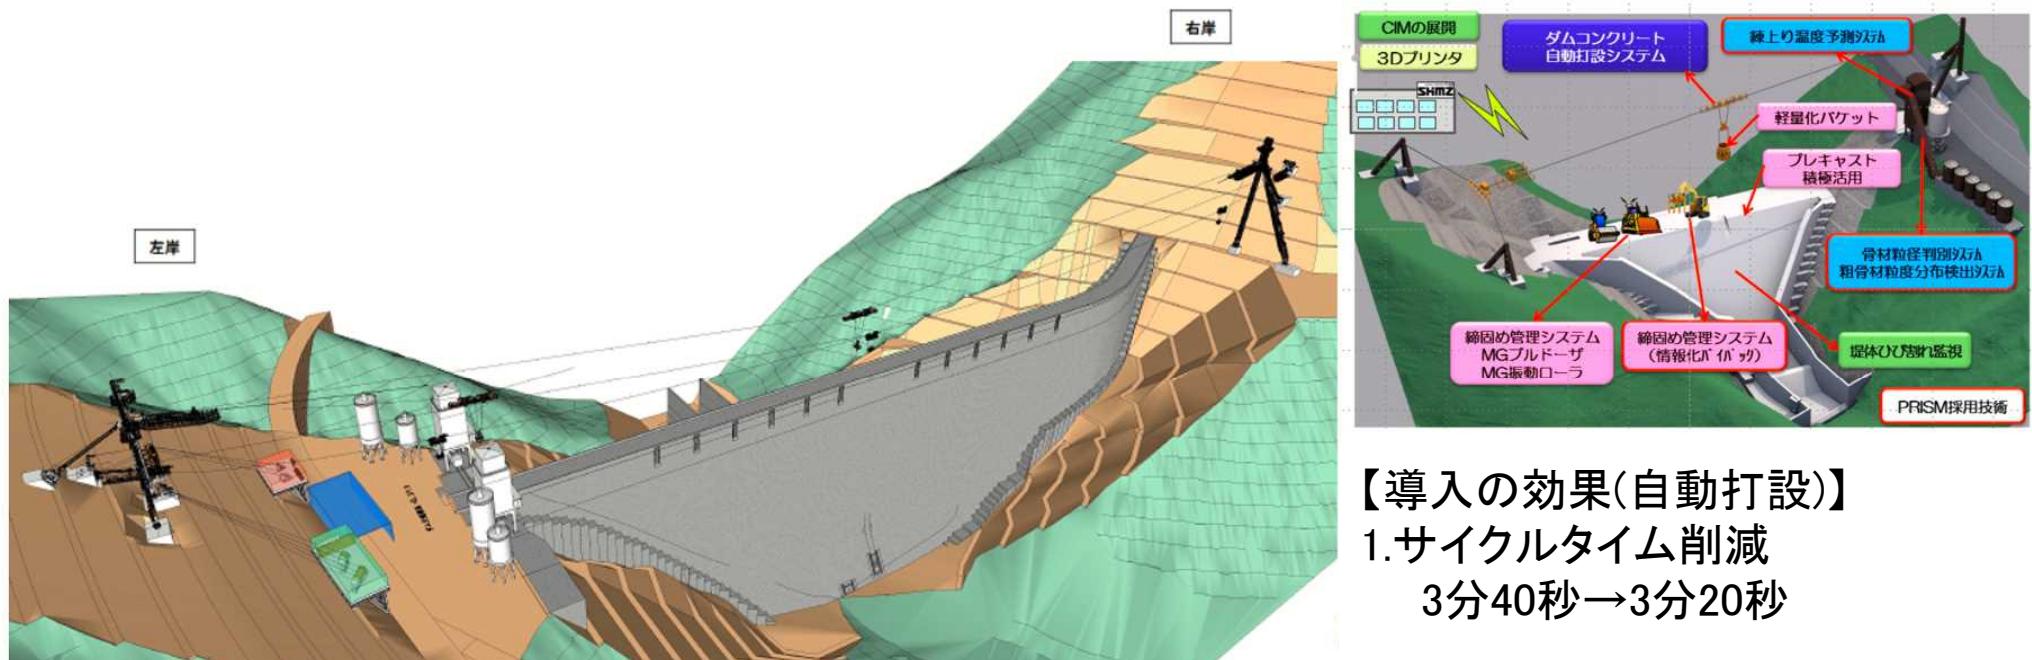
足羽川ダムでは、「ダムコンクリートの自動打設化」や「コンクリートの締固め管理」等のDXを活用し、建設作業の生産性改革を行い、工期短縮、コスト縮減を目指す。

- 1.サイクルタイム削減
3分40秒→3分20秒

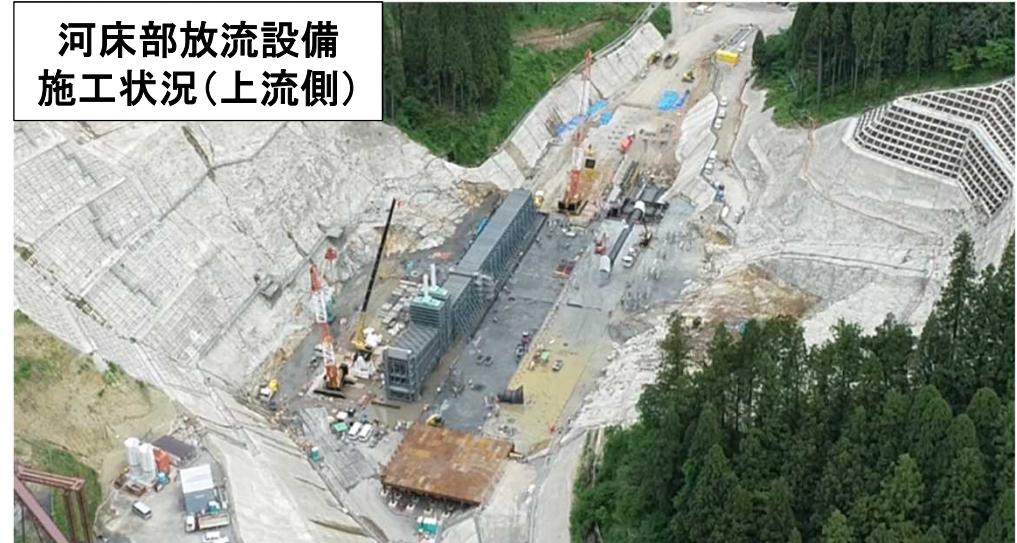
河床部放流設備
施工状況(上流側)

令和2年度より、ダム本体建設工事(Ⅰ期)に着手し、令和4年10月に基礎掘削完了、コンクリート打設に着手。

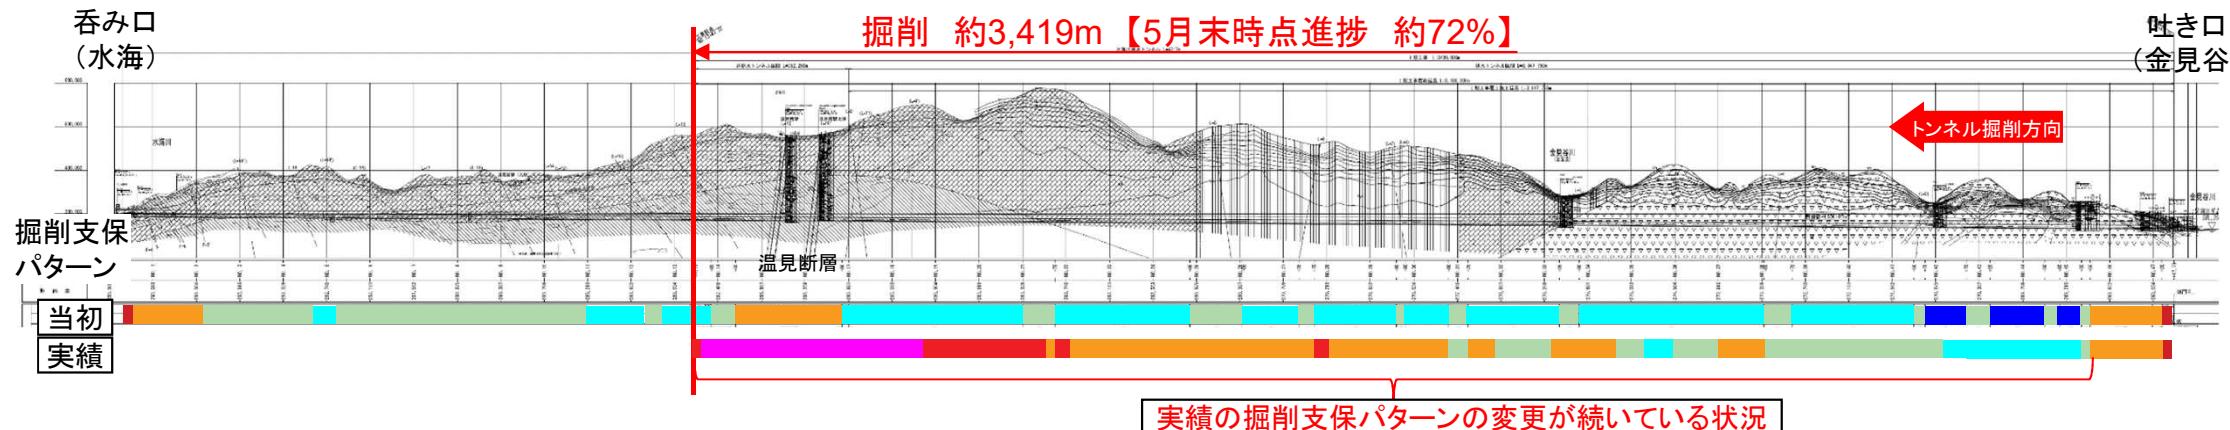
○トンネル全延長4,717mに対して、令和5年5月末時点で3,419mまで掘削が進行(約72%の進捗)

掘削支保パターン	凡例
B	青
C I	水色
C II	緑
D I	オレンジ
D II	赤
E	マゼンタ
