# 淀川水系ダム事業費等監理委員会資料

## 一川上ダム建設事業一

令和3年11月26日

独立行政法人 水資源機構 関西・吉野川支社

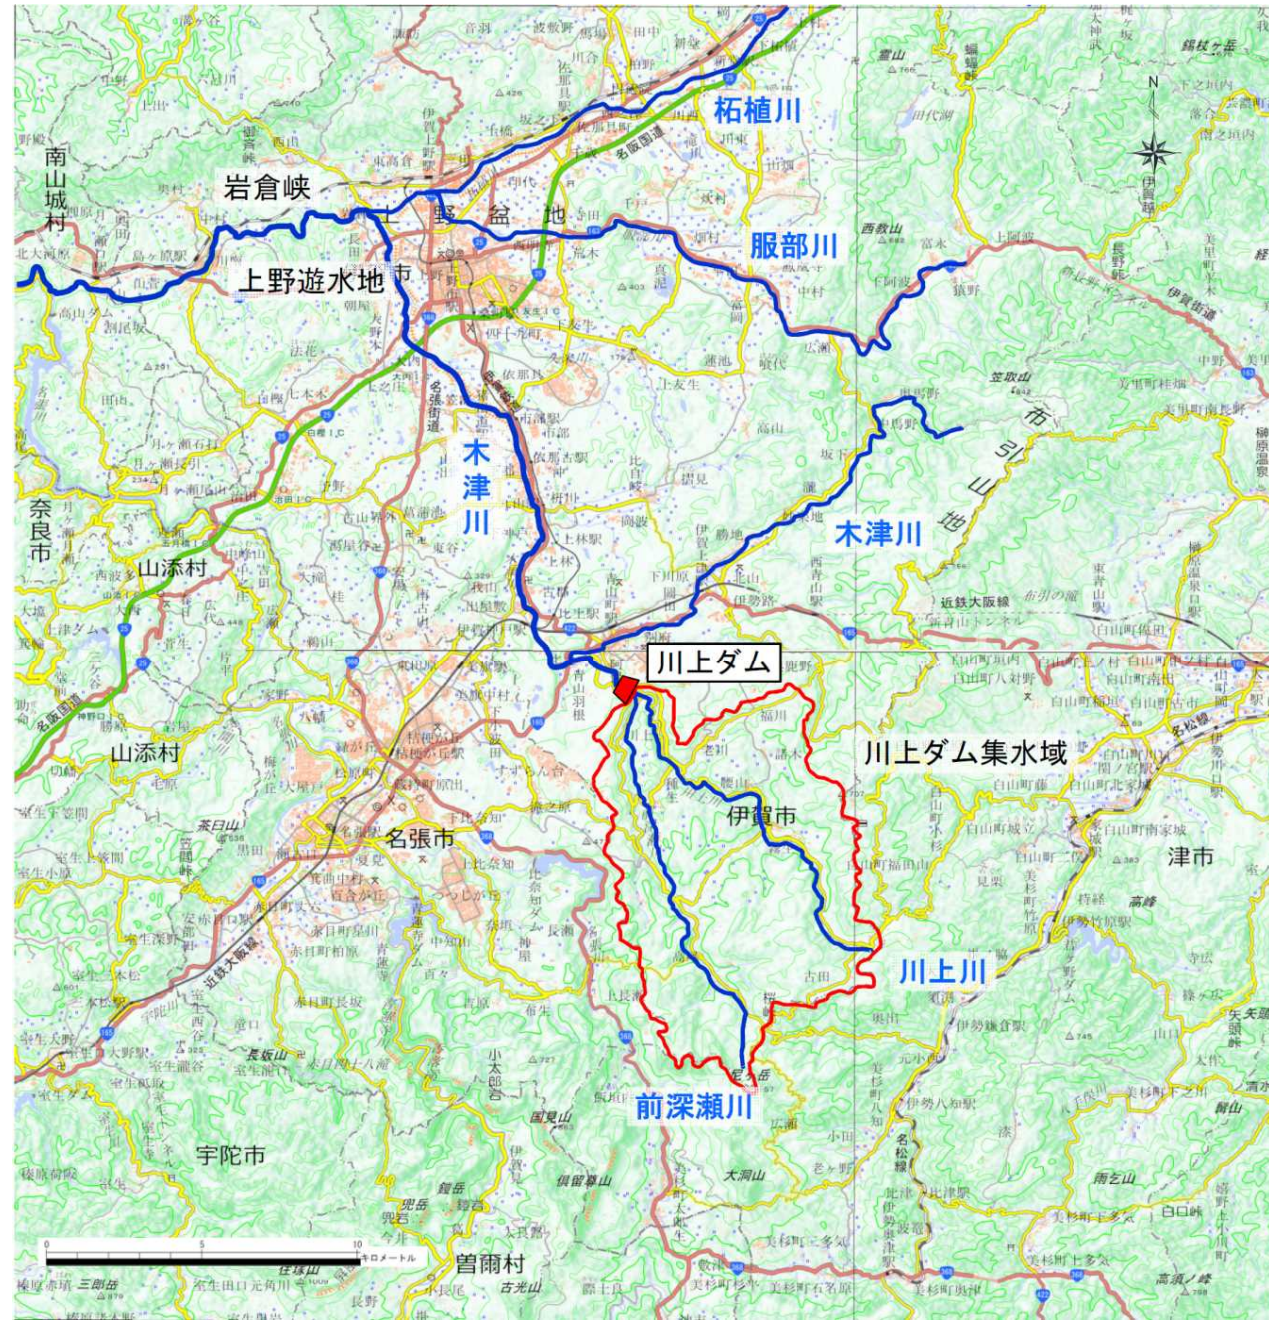
# 川上ダム建設事業の位置図

## 前深瀬川

流域面積：約56.2km<sup>2</sup>

幹川流路延長：約15.5km

## 川上ダム

集水面積：約54.7km<sup>2</sup>

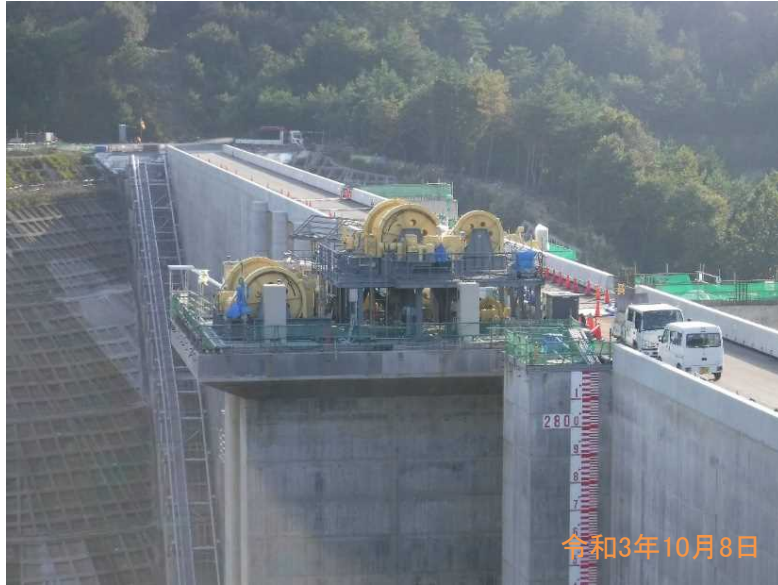
選択取水ゲート巻上機据付状況

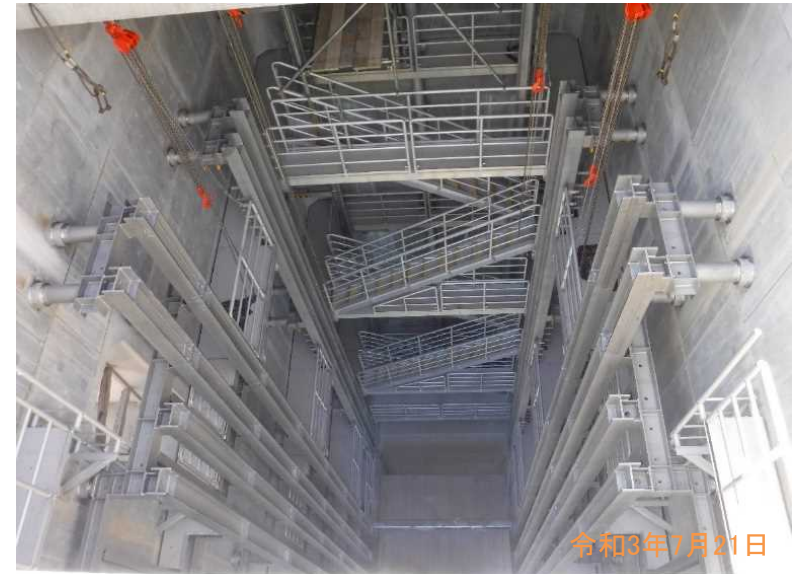
点検歩廊設置状況

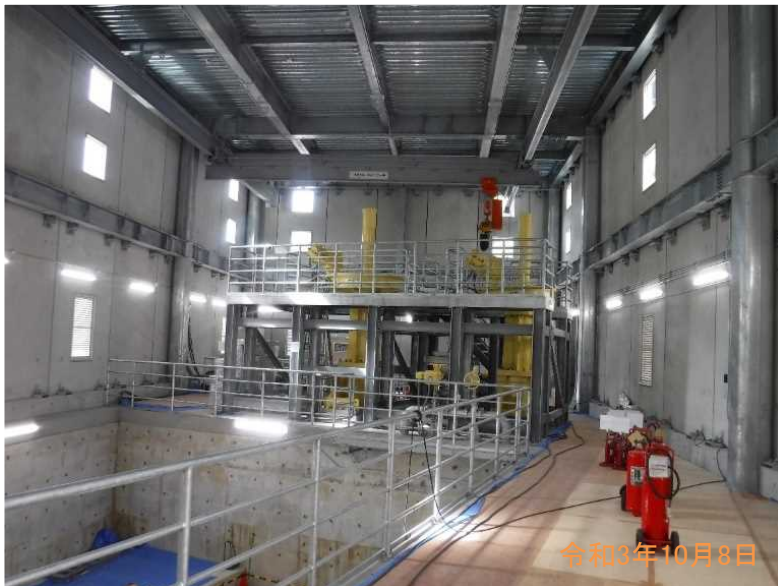
主管ゲート・主副ゲート設置状況

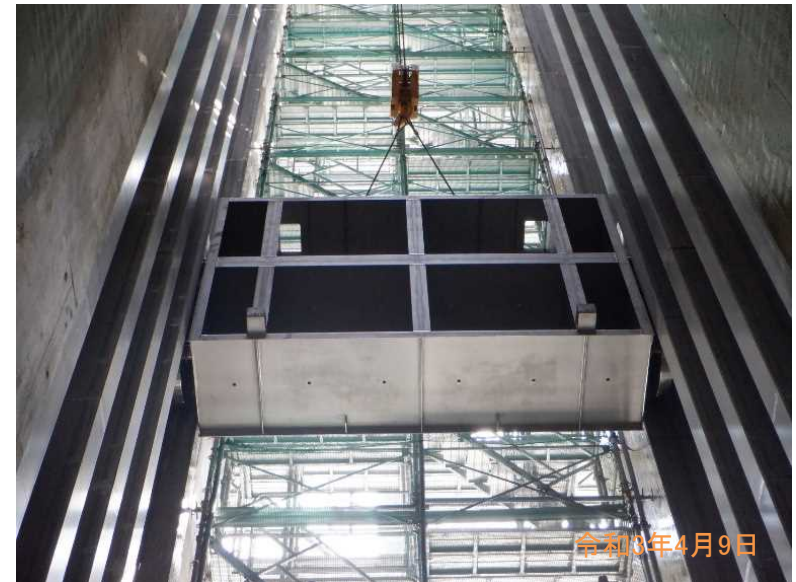
選択取水ゲート設置状況(取水塔内)

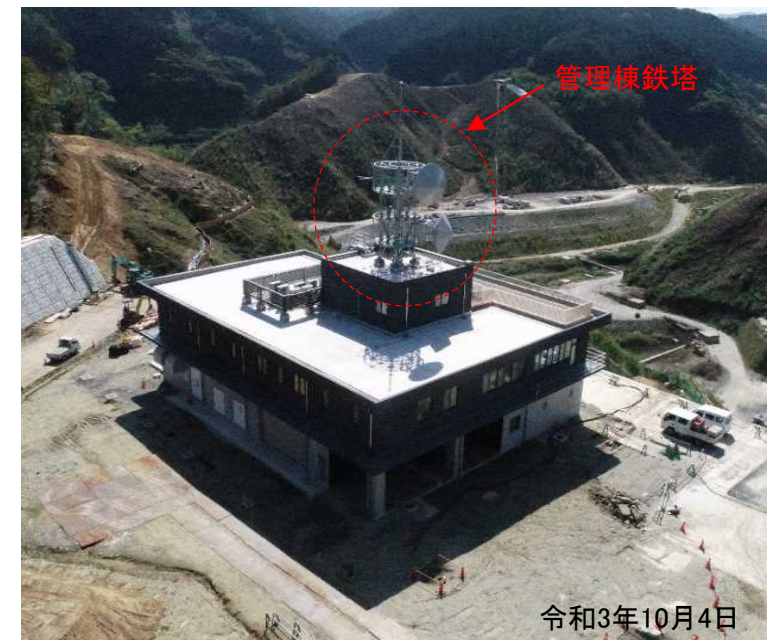
管理棟鉄塔設置状況

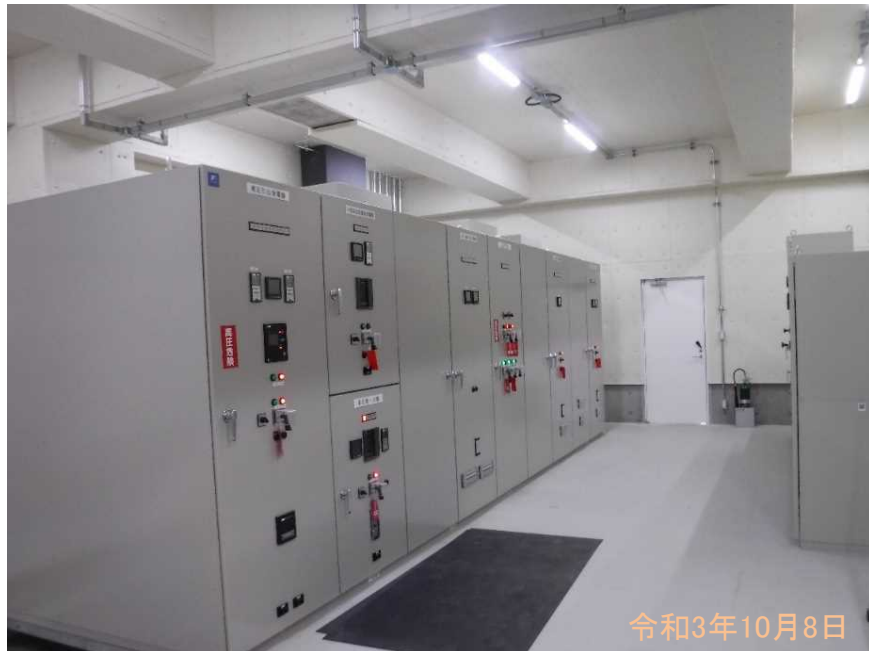
受変電設備設置状況

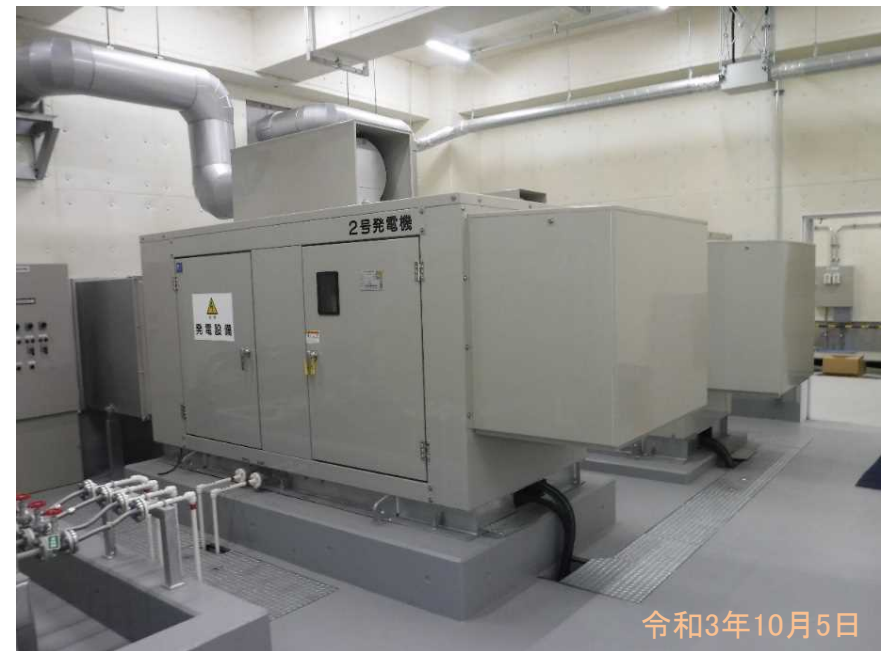
予備発電設備設置状況

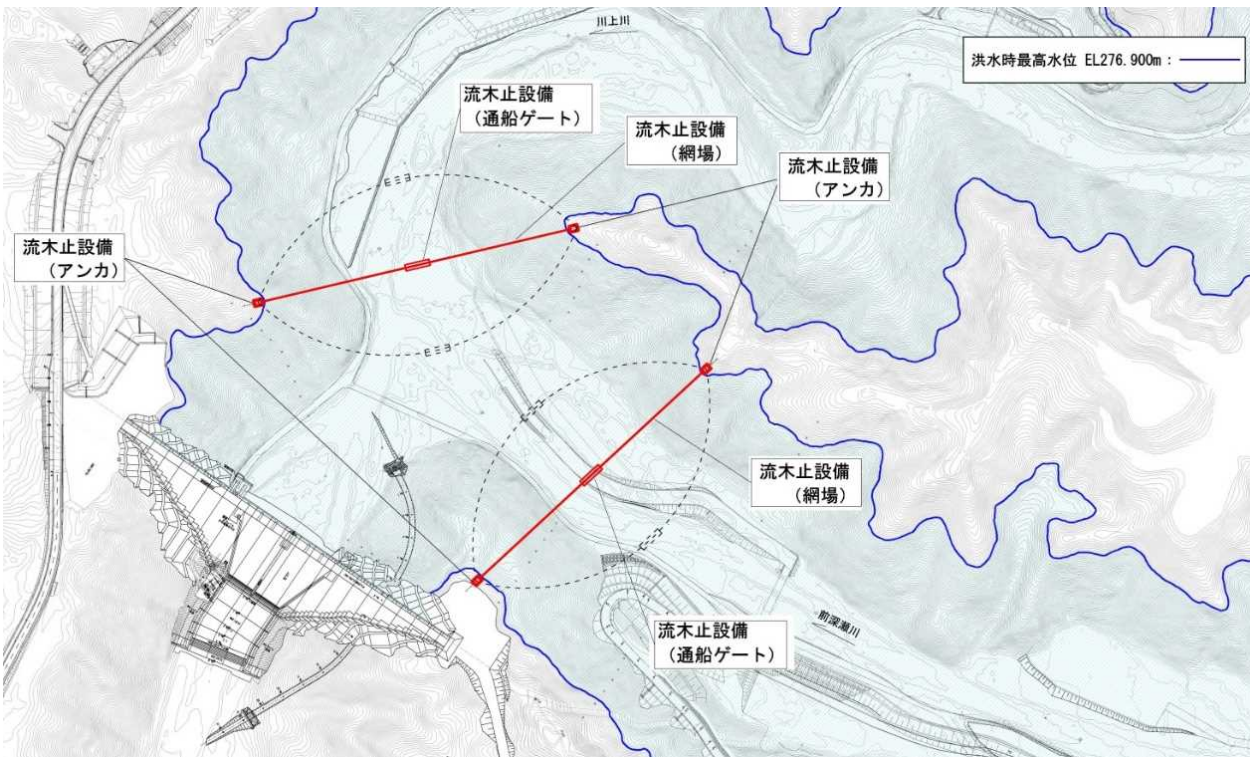
流木止設備平面図

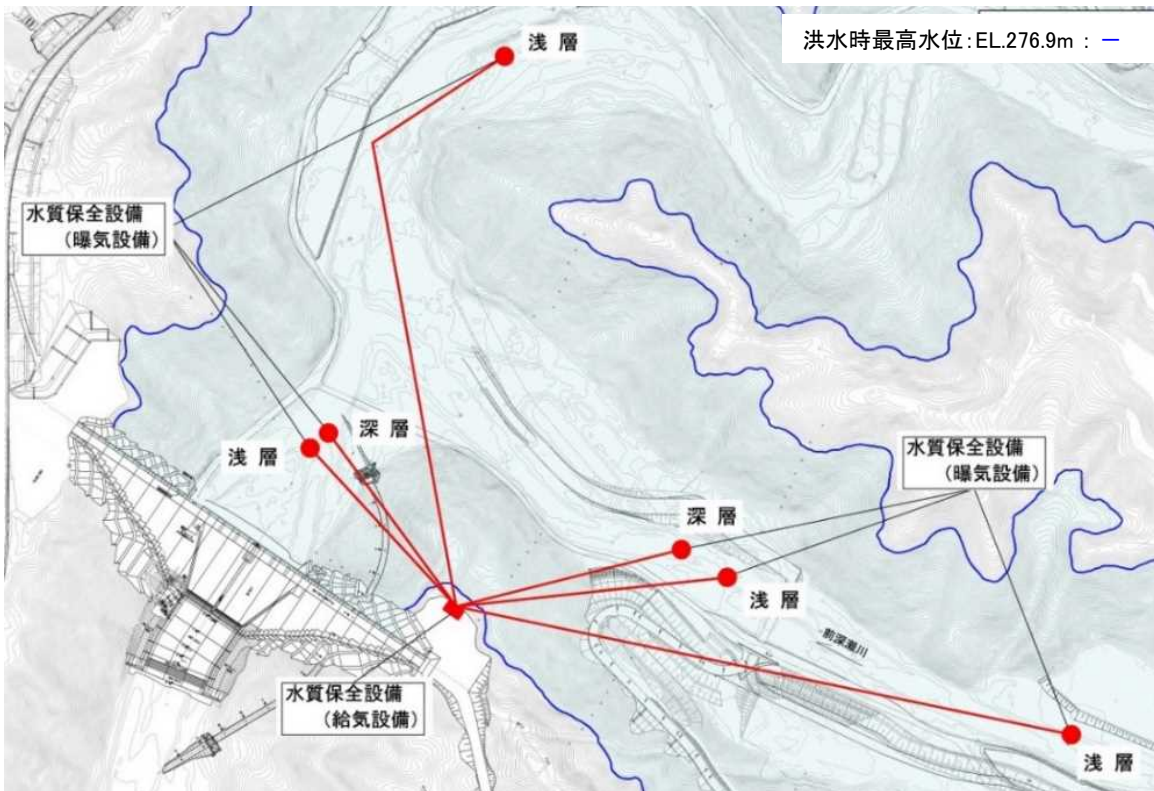
- ・ 浅層曝気設備 4基
- ・ 深層曝気設備 2基

水質保全設備平面図

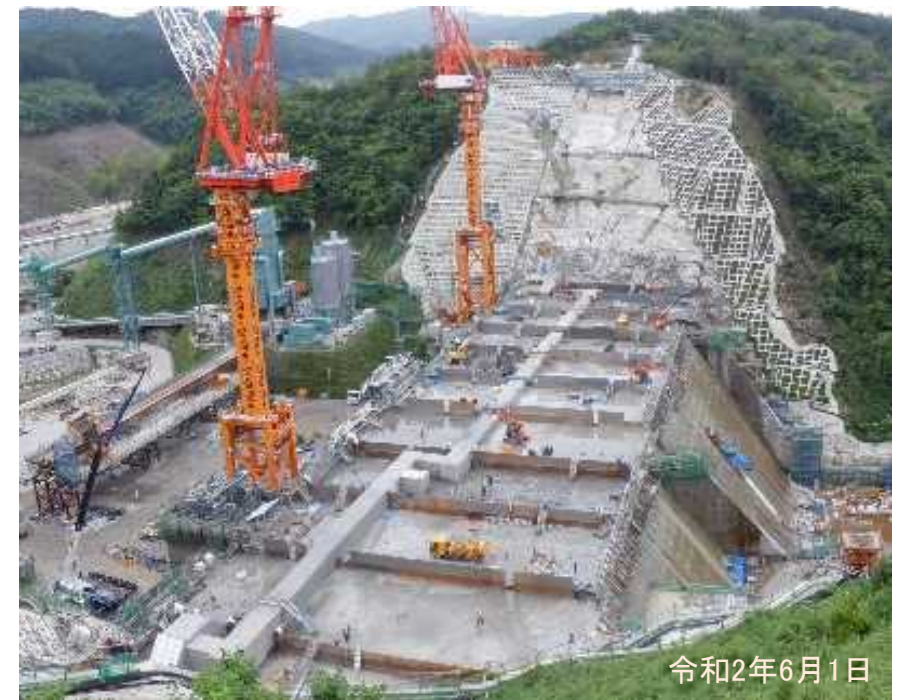
以上のことから打設工程を迅速化し、全体工程への影響を最小限にとどめるためにプレキャスト部材の導入を拡大した。

プレキャスト部材設置状況(通廊)
