災害時に国土地理院が提供できる 地理空間情報について

国土地理院近畿地方測量部

標準的に提供する地理空間情報

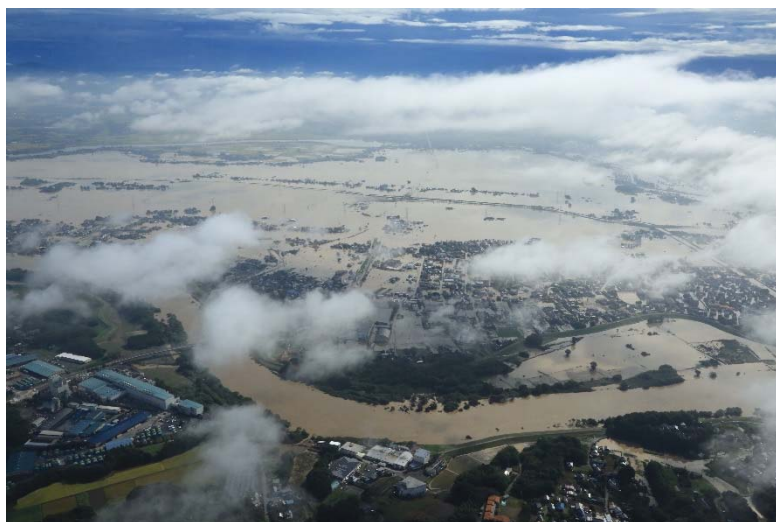
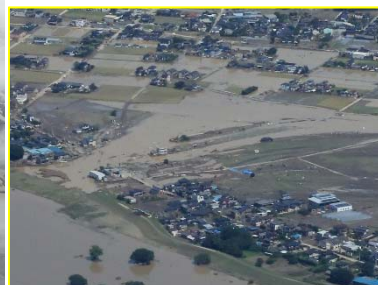
【オリジナルデータ版】平成27年9月11日撮影 茨城県常総市

斜め写真は、測量用航空機「くにかぜⅢ」の搭乗者が一般のデジタル一眼レフカメラで窓越しに地表を撮影した写真です。斜め写真には位置情報が記録されており、**撮影位置を地図上に表示**することができます。

斜め写真は**現地の状況を俯瞰的に把握できる**ので、**迅速な状況把握に役立ち**、人命救助や道路啓開等の初動活動に利用できます。

破堤箇所の拡大

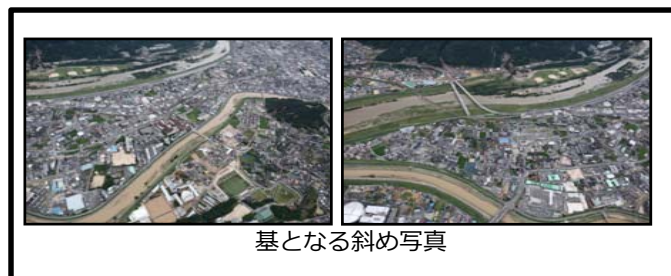
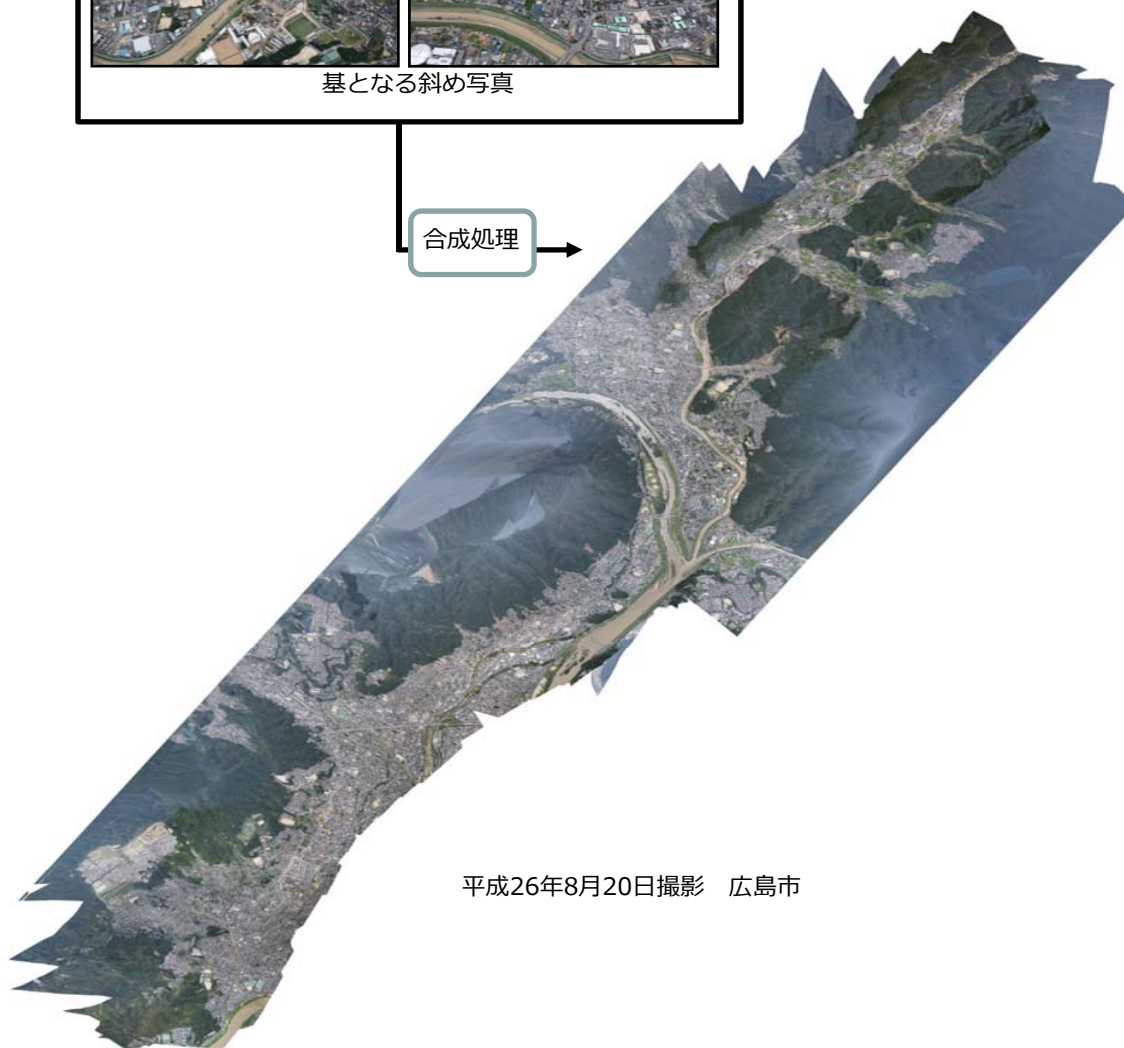
斜め写真による正射画像（簡易オルソ）

この画像は測量用航空機「くにかぜⅢ」から、一般のデジタル一眼レフカメラで撮影した斜め写真を利用して作成した正射画像（簡易オルソ）です。

垂直写真による正射画像に比べて画質や位置精度は落ちるものの、垂直写真から作成する正射画像よりも短時間で作成できるので、災害時の初動活動においては、地図と重ね合わせて**被災状況を把握するために非常に有効**です。

基となる斜め写真

合成処理

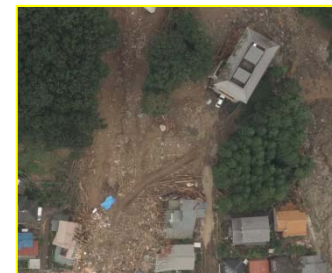
平成26年8月28日撮影 広島市

垂直写真は、測量用デジタル航空カメラによって、**真上から撮影した高精度でかつ高解像度な写真画像**です。

被災地の状況をより詳細に把握することができるほか、現地の様子を立体的に再現することができるため、高さの情報も正確に得ることができます。**様々な解析や地形図作成等、多方面で利用が可能**です。

広島市八木地区付近を拡大

※写真は立体的に見ることができるように配置していますが、GISソフトを用いるとどなたでも立体的に見ることができる余色図を作成することができます。

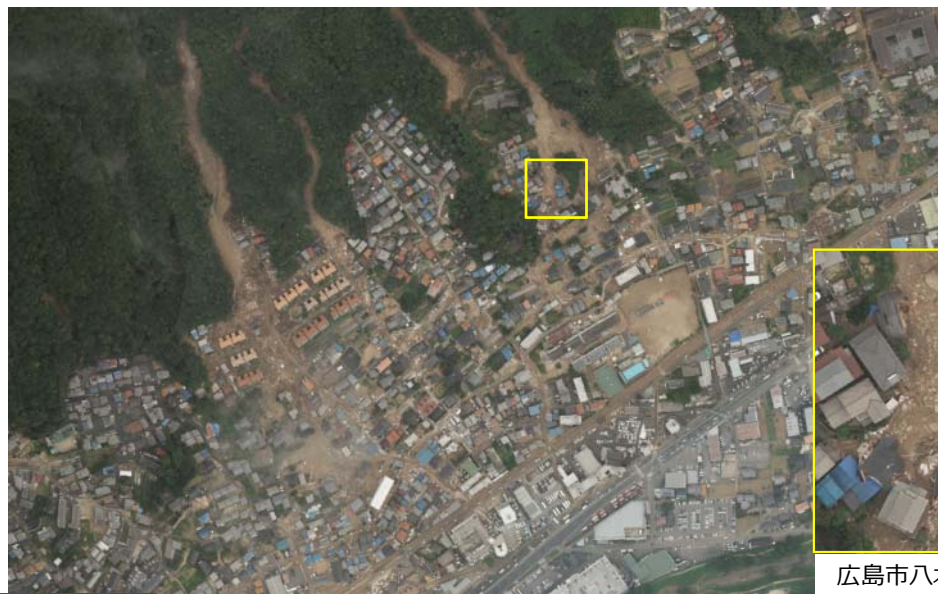
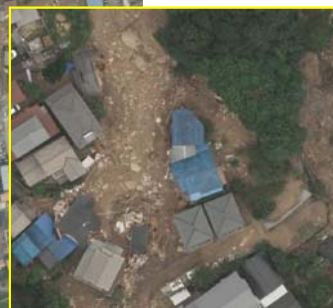
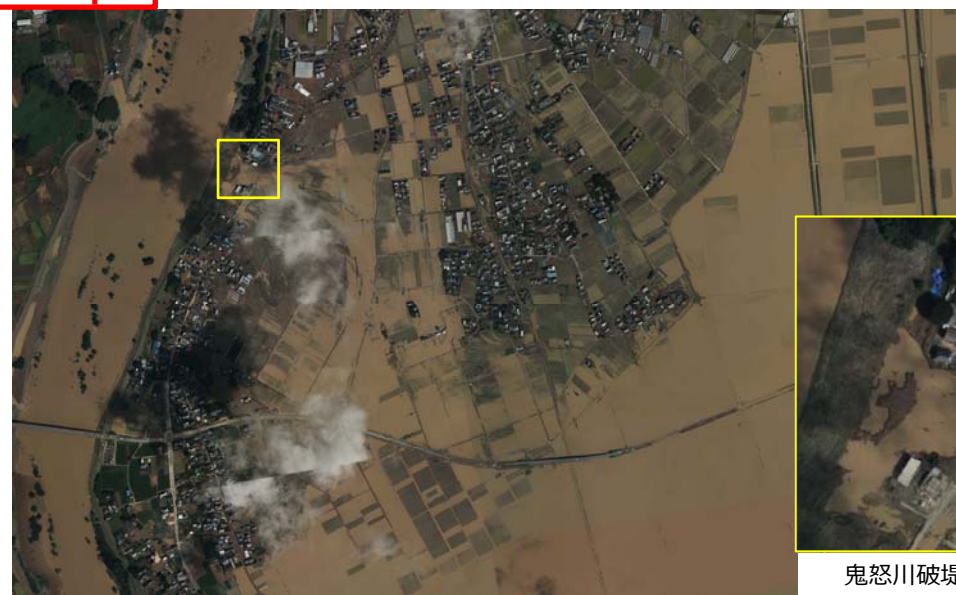
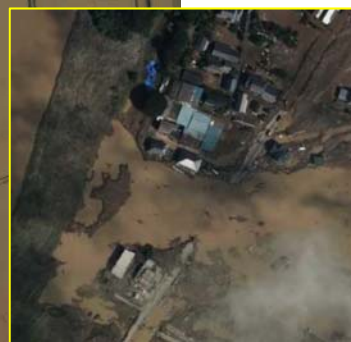
垂直写真による正射画像（簡易オルソ）

垂直写真による正射画像（簡易オルソ）は、垂直写真を基に地図と重なるように歪みを補正した画像です。

地図と重ね合わせることができるので、崩壊や浸水などによって被災した箇所も的確に確認することができます。また、住所などの文字情報や記号を重ね合わせて表示することで、被災状況を容易に把握することができ、現地での復旧、復興支援等、様々な利用が可能です。

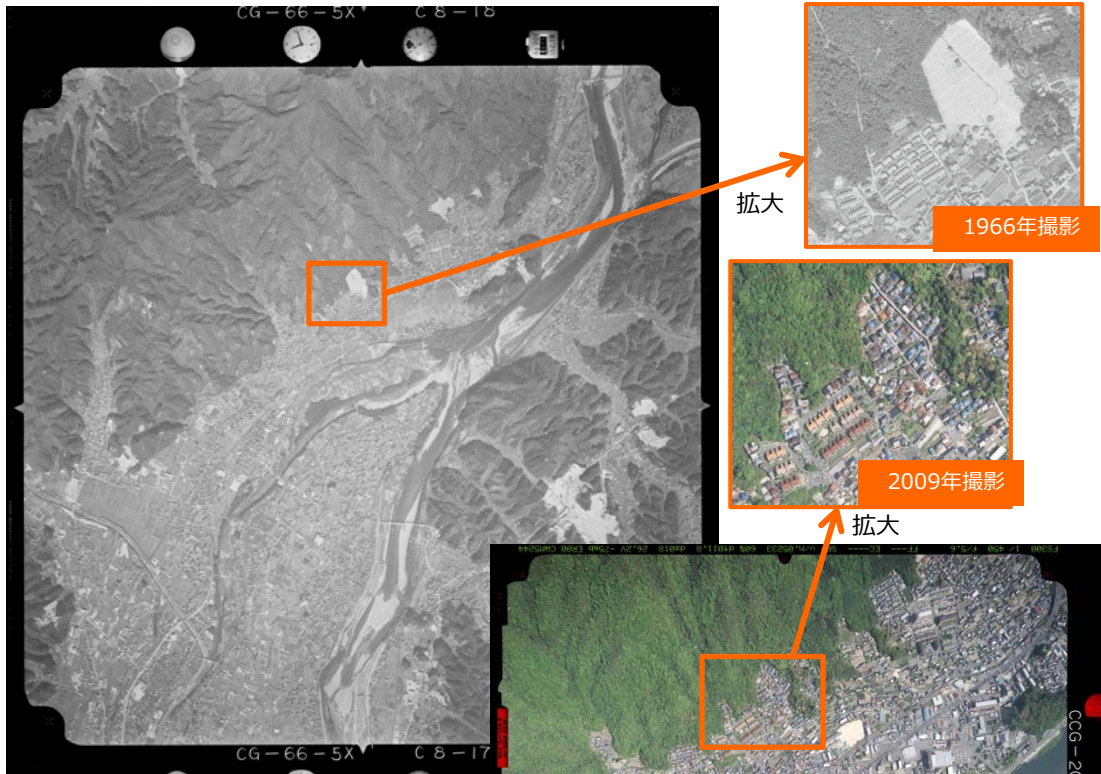
広島市安佐南区 1966年(S41年)撮影 1/20,000

空中写真は、飛行機に搭載した航空カメラを使って撮影した写真です。モノクロ（白黒）とカラーで撮影されたものがあり、撮影地域や撮影時期によってモノクロ・カラー、撮影範囲、撮影縮尺が異なります。

過去に撮影した空中写真（垂直写真）を使えば、**時系列比較による土地の変化の把握**が容易となります。

上図の拡大写真を比較すると住宅地が増加するなど**街の様子の変遷がわかります**。

広島市安佐南区 2009年(H21年)撮影 1/10,000

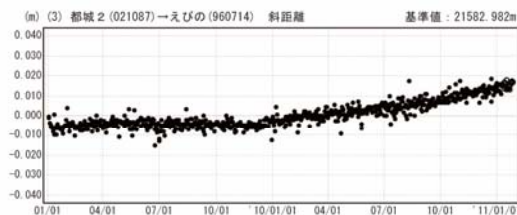
基線変化グラフ

霧島山(新燃岳)の火山活動に伴う地殻変動

期間：2009/01/01～2011/01/26 JST

●---[F3:最終解] ○---[R3:速報解] ×---[Q3:迅速解]

長期間の変動グラフ

短期間の変動グラフ

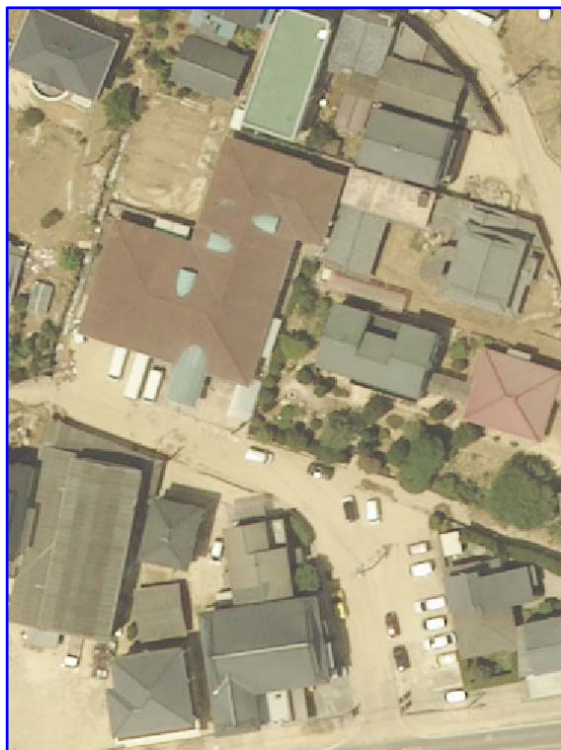
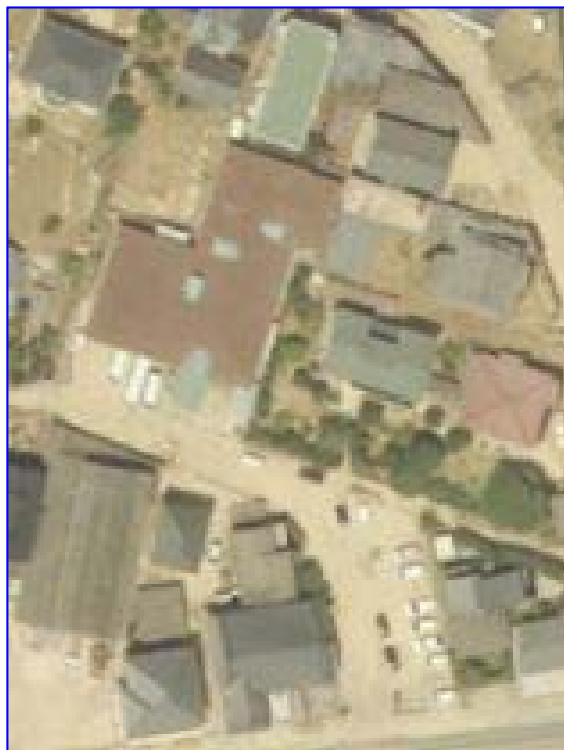
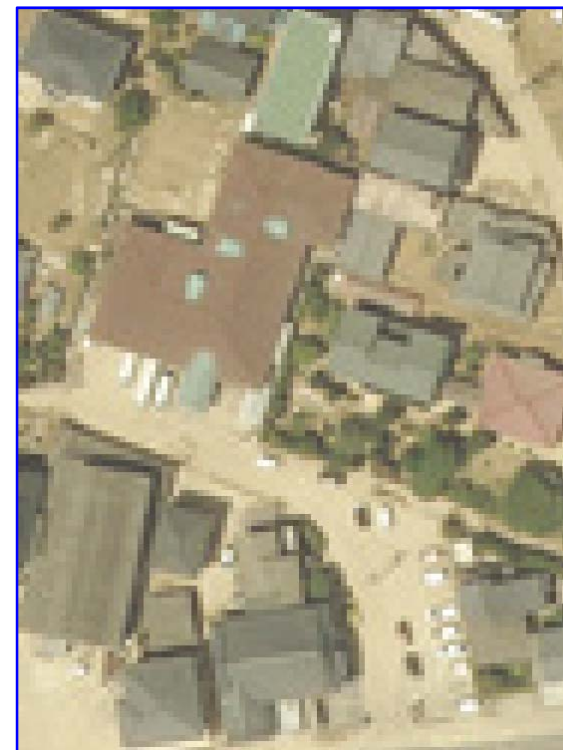
—参考— 空中写真(航空写真)の解像度

見え方：高解像度の写真

見え方：地理院地図(ズームレベル18)

見え方：低解像度の写真

高解像度の写真 (jpeg形式で提供)	地理院地図で最拡大した画像	低解像度の写真 (jpeg形式で提供)
20cm	50cm	80cm
70~80MB程度		7~8MB程度
DVD, HD等記録媒体で提供	国土地理院HP	DVD, HD等記録媒体で提供
