# 由良川水系河川整備計画

【国管理区間】

平成 25 年 6 月

国土交通省近畿地方整備局

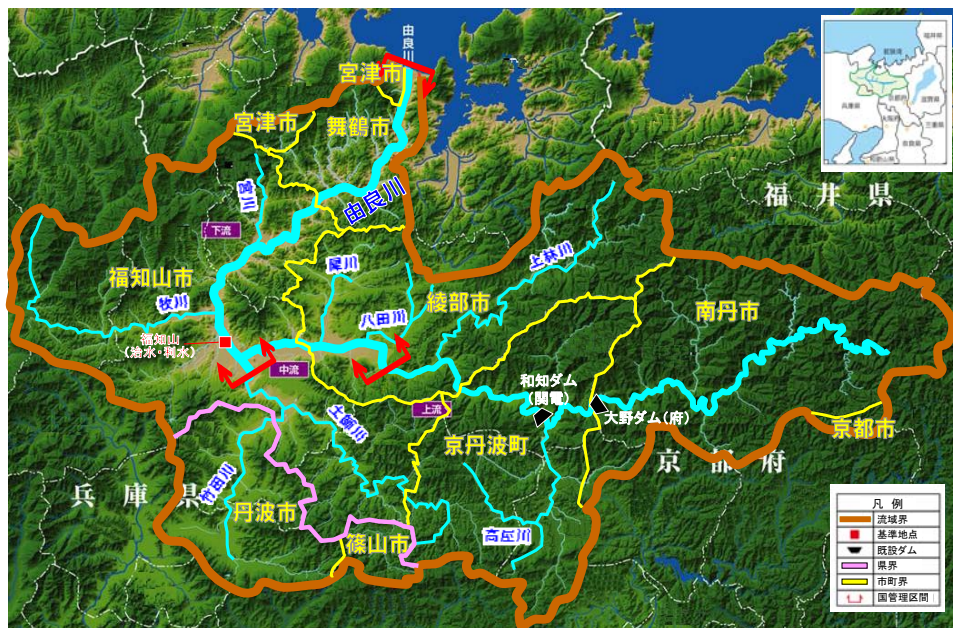
図 1.1.1 由良川流域図

由良川（水系名：由良川、河川名：由良川）は、その源を京都府、滋賀県、福井県の境の三国岳（標高 959m）に発し、芦生の原生林を抜けて山間部を西流し、高屋川、上林川などと合わせ綾部市を西流し、福知山市内に出て土師川と合流し、そこから方向を変え北流し旧大江町を経て舞鶴市と宮津市の市境において日本海に注ぐ、幹線流路延長 146km、流域面積 1,880km<sup>2</sup> の一級河川である。

項目	諸元	備考
幹線流路延長	146km	
流域面積	1,880km <sup>2</sup>	
流域市町	8市1町	福知山市、綾部市、舞鶴市、宮津市等
流域関係市町人口	約 32 万人

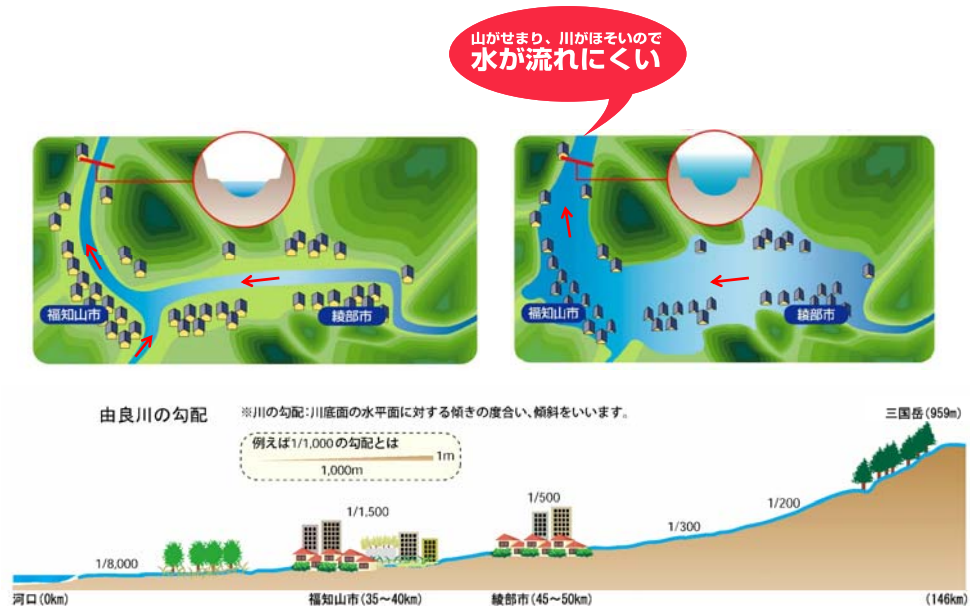
図 1.2.1 由良川の勾配と地形の特徴

渓谷や河岸段丘が発達している由良川の上流部では、勾配が急で流れが速いが、福知山盆地を流れる中流部では、川幅が広く、勾配も緩くなるため、流れが遅くなる。狭隘な谷底平野を流れる下流部では、川幅が狭くなり、勾配もさらに緩くなる。

由良川は、上流部から流下してきた洪水が中流部で溜まりやすい地形となっており、無堤区間が長く存在する中下流部では水害が頻発してきた。

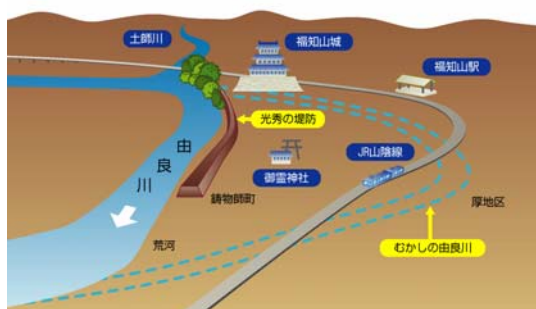
図 1.2.2 明智光秀による由良川の付け替え

天正8年(1580年)に丹波地方を平定した明智光秀<sup>あけちみつひで</sup>は、城下町を築くため、福知山城から北西に向かって大堤防を築き、由良川の河道を現在のように付け替えたとされている。また、慶長4年(1599年)、田辺城(舞鶴城)の城主であった細川忠興<sup>ほそかわただおき</sup>は、由良川河口から約4km上流の和江地先<sup>わえ</sup>で由良岳により狭くなり屈曲していた河道を開削し、由良川を分流した。

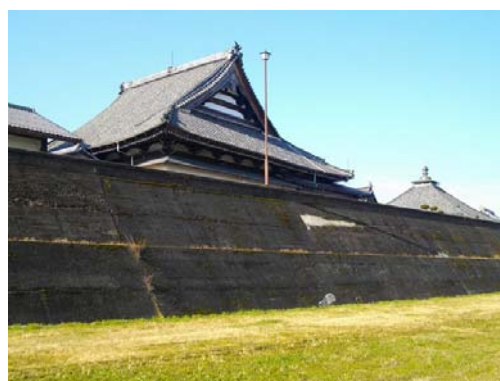
写真 1.2.5 岩沢堤

明治40年の大洪水により福知山町内の堤防4箇所が決壊したことを受けて、明治42年に福知山の市街地を守る由良川左岸の堤防(高さ11m、長さ1,200m)が完成した。

昭和2年の北丹後地震によりこの福知山大堤防の各所に亀裂や陥没が生じたため、浸透対策を施した強固な堤体に復旧がなされ、復旧を担当した技官の名をとって「岩沢堤<sup>いわさわてい</sup>」と呼ばれている。

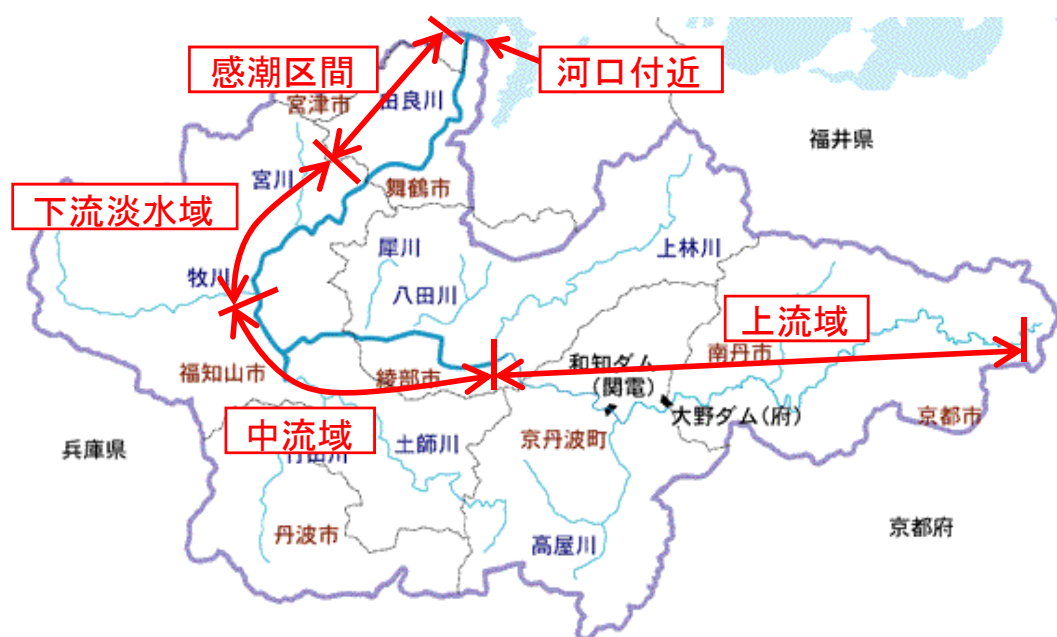
図 2.3.1 由良川の河道特性、地形特性、生物の生息・生育・繁殖状況を踏まえた区分

由良川は、河道特性、地形特性、生物の生息・生育・繁殖状況等から、砂州が形成され特徴的な環境となっている「河口付近」、感潮区間となっている「感潮区間」、山裾の間を流れ瀬・淵が見られる「下流淡水域」、盆地部を流れ河畔林が連続し、瀬・淵が見られる「中流域」、山間部を流れる溪流でダムが断続的に貯水池を形成する「上流域」に区分することができる。

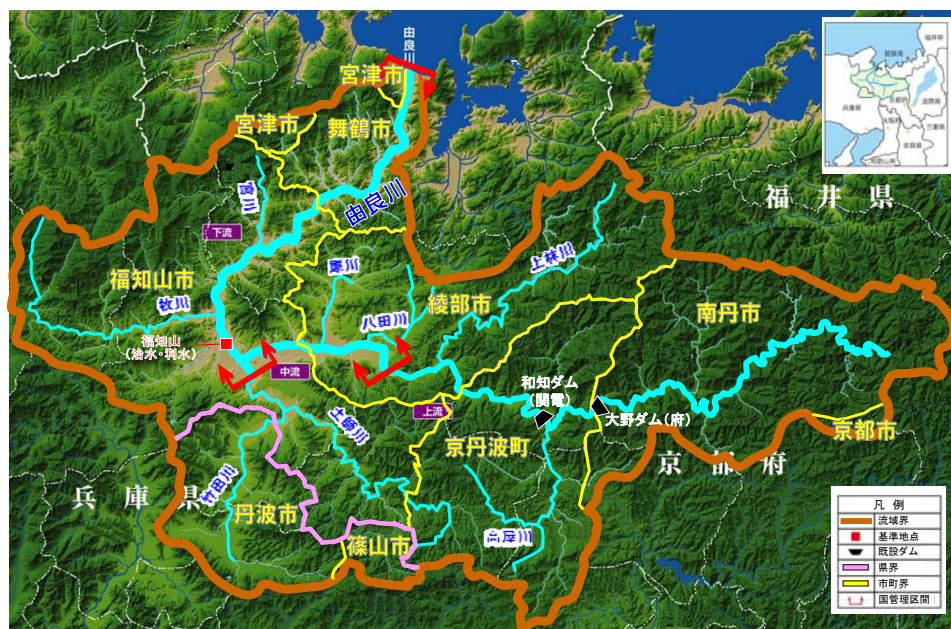
図 3.2.1 由良川整備計画対象区間

本河川整備計画の対象区間は、由良川水系の国管理区間である由良川 54.1km、土師川 2.3km とする。

河川名	上流端	下流端	区間延長 (km)
由良川	左岸：京都府綾部市野田町西ノ谷地先 右岸：京都府綾部市味方町鷺谷地先	日本海	54.1
土師川	左岸：京都府福知山市字堀地先 右岸：京都府福知山市字土師地先	由良川合流点	2.3
合計			56.4

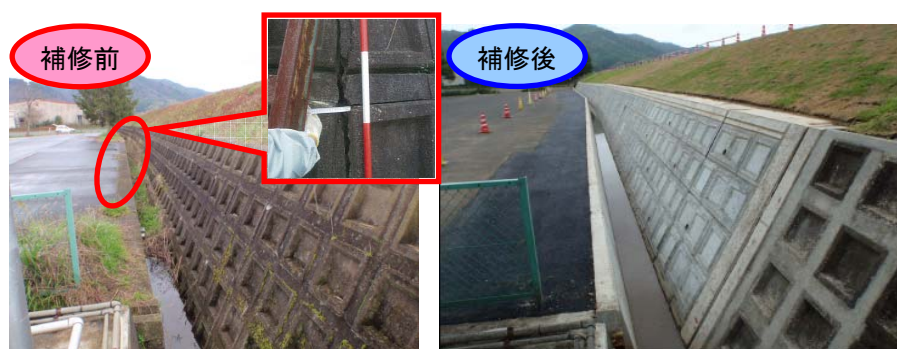
写真 4.4.5 堤防、護岸の補修のイメージ

定期的な点検や日々の河川巡視等により確認された堤防の変状を放置した場合、洪水時に堤防の損傷が拡大し、堤防の決壊の原因となるため、定期的な点検や日々の河川巡視等を継続的に実施し、堤防の変状を適切に把握した上で、変状箇所の原因等を究明し、機動的かつ効率的に補修を実施する。

河岸や堤防に設置されている護岸の損傷を放置した場合、洪水時に護岸の流出による河岸の侵食拡大や堤防決壊の発生等に発展し、堤防の安全性が損なわれる恐れがあることから、早期に護岸の損傷を発見、調査・評価し、機動的かつ効率的に護岸の補修を実施する。また、河床の局所的な洗掘等により護岸の機能が損なわれないよう、適切な対策を実施する。
