平成24年7月 越前市東部集中豪雨での 福井河川国道事務所の対応

近畿地方整備局 福井河川国道事務所

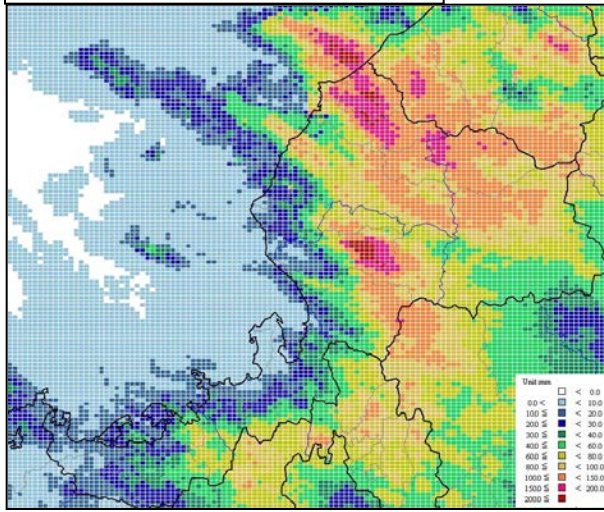
24時間降水量分布

平成24年7月20日13時から21日13時までの24時間積算降水量。越前市の東部では200ミリを超えている。越前市余川では96mm/hの猛烈な雨を観測。(福井地方气象台提供)

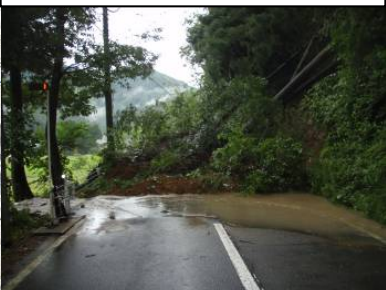
国道417号(南坂下町)

被災路線	地係	被災実績	復旧状況
国道417号	南坂下町	土砂崩れによる通行止L=50m	21日18時30分一部片側交互通行、土砂除去済
