# 課題・論点に対する今後の対応 (橋梁分野)

# 耐震補強の効果の検証

# ロッキング橋脚を有する橋梁の落橋

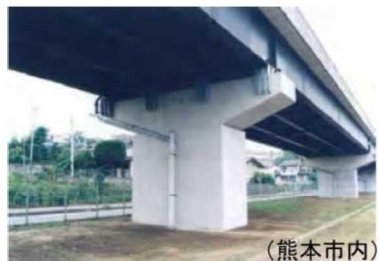
写真-3 国道3号 跨線部

国道3号の橋梁では、耐震補強の実施により、損傷は限定的であった。

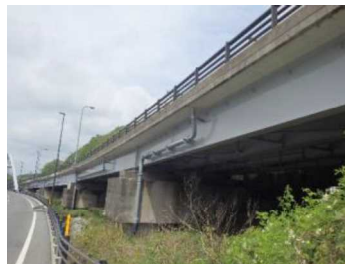
写真-4 阿蘇口大橋  
(国道57号)

支承が損傷したものの、アンカーバーによる補強により、損傷は軽度であった。(ブロックのひび割れから、アンカーバーに力が作用したことがわかる)

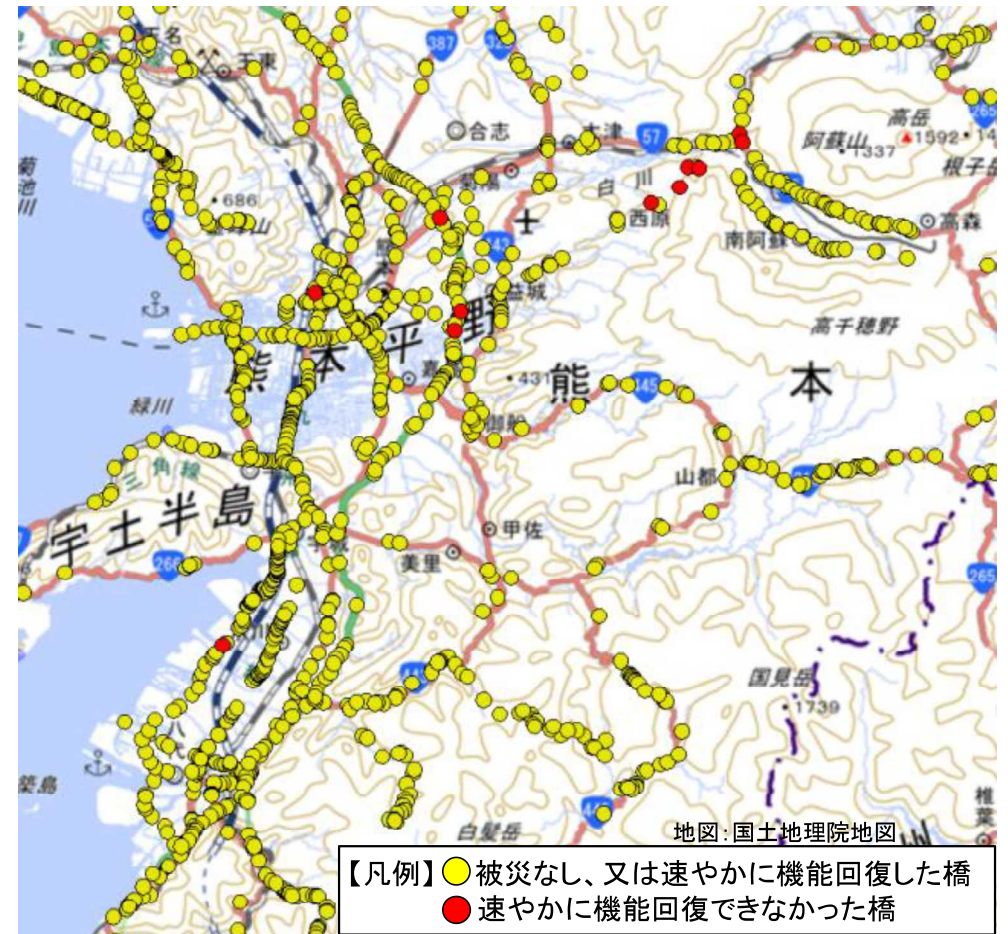
図-1 緊急輸送道路の橋の耐震性能の発揮状況  
(熊本県内で震度6弱以上を観測した主要地域)

- 熊本県内、大分県内の震度6弱以上を観測した地域における緊急輸送道路において、速やかに機能を回復するという目標を達成できなかった橋が12橋あり、緊急輸送等の大きな支障となった。
- これまで取り組んできた耐震補強により、落橋しないための対策は完了※していたものの、速やかに機能を回復するための対策が十分でなかったこと等が原因と考えられる。
- 今後、緊急輸送道路等の重要な橋について、被災後速やかに機能を回復できるよう耐震補強を加速化する必要がある。

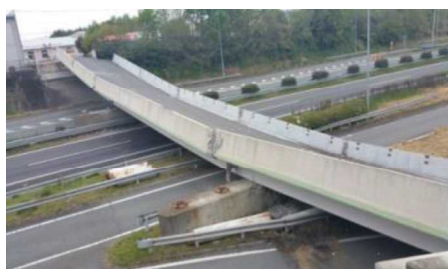
写真-2 横変位拘束構造の破壊、落橋  
(県道小川嘉島線・府領第一橋)

- 熊本県内の高速道路を跨ぐ跨道橋において、4橋が被災し、このうち1橋が落橋した。
- 落橋した橋は、上下端がヒンジ構造の複数の柱で構成され、単独では自立せず、水平方向の上部構造慣性力を支持することができない特殊な橋脚(ロッキング橋脚)を有する橋であった。
- 同橋は、耐震設計基準に準拠して橋台部に横変位拘束構造が追加設置されていたが、大きな地震力により横変位拘束構造が破壊され、上部構造の水平変位を制限することができなくなり、さらに、上部構造の水平変位に伴い、中間支点の鉛直支持を失い落橋に至ったと考えられる。
- 同様の構造は大地震時に落橋に至る可能性があるため、適切な補強又は撤去を行うことが必要。
