平成26年度  
九頭竜川 河川維持管理レポート

平成27年6月  
近畿地方整備局  
福井河川国道事務所

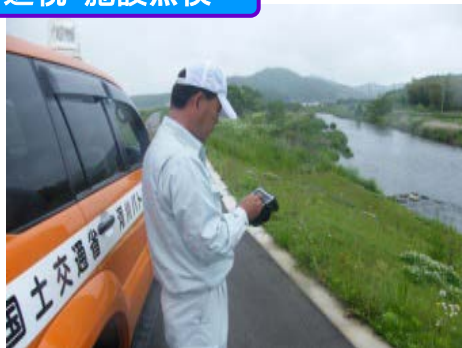
河川巡視実施状況

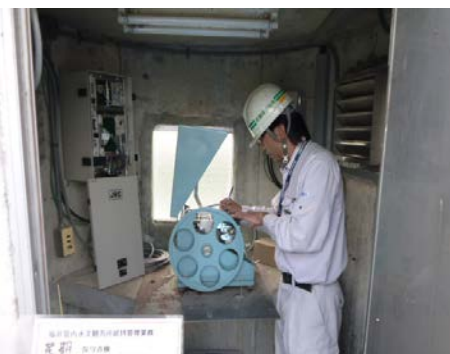
水位観測所点検状況

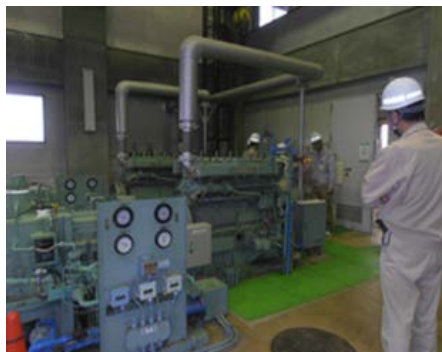
排水機場点検状況

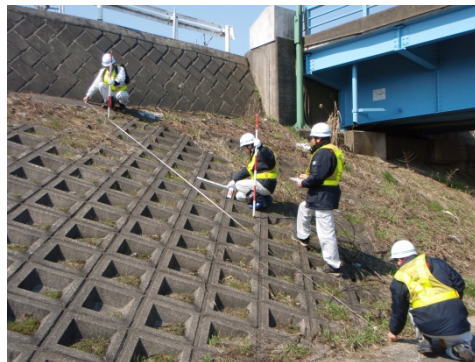
堤防点検状況

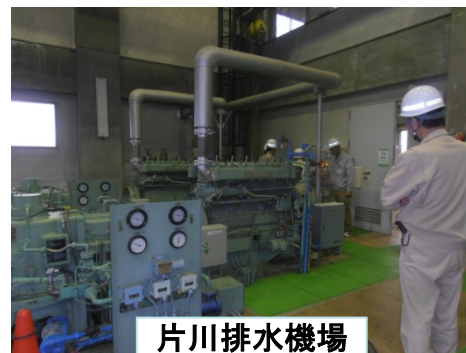
片川排水機場

樋門等施設点検状況

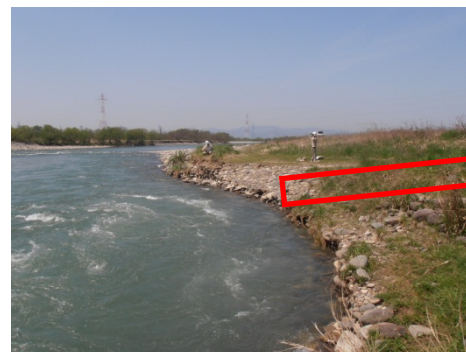
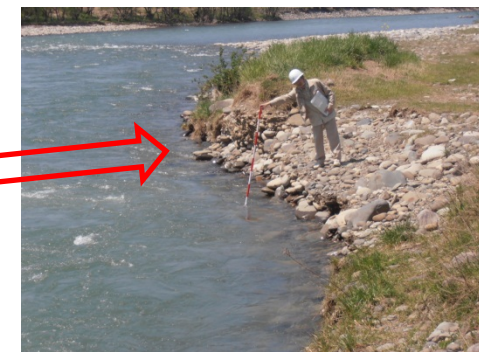
出水後の洗掘状況

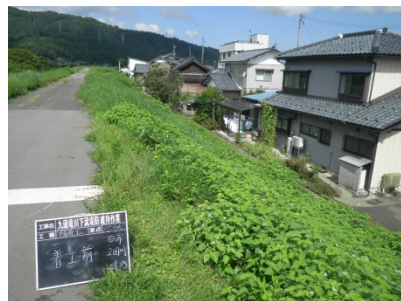
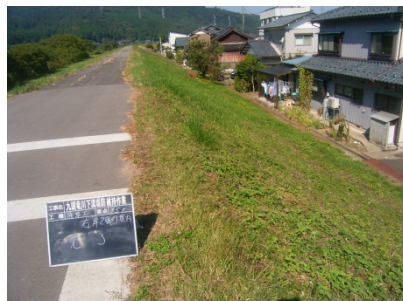
堤防除草前

堤防除草後

堤防の治水機能が保全するため、堤防法面等(天端及び護岸で被覆する部分を除く。)点検の条件整備とともに堤体の保全のために必要な除草を春期(6月～)と秋期(9月～)の年2回行っています。

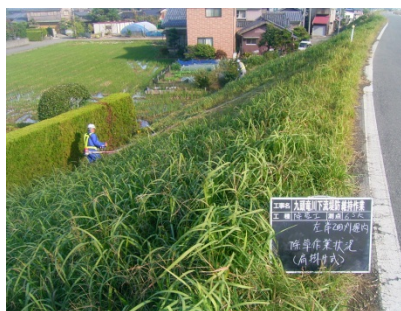
肩掛け式による人力除草

除草機械には、大型自走式(履帯式)、大型・小型遠隔操縦式、ハンドガイド式、肩掛け式等があります。法面勾配、浮石等の障害物の有無、構造物の存在状況等の現場条件等に応じて選定しています。除草作業にあたっては飛び石による事故等に注意しながら実施し、除草後には、機械の乗り入れ等によってわだちや裸地等の変状が生じないように作業を実施しています。

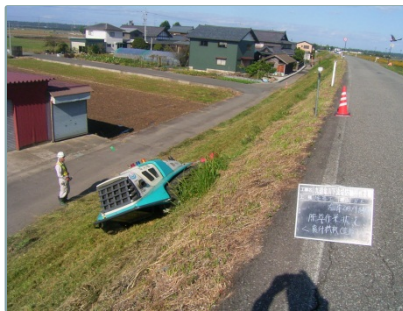
遠隔操縦式による機械除草

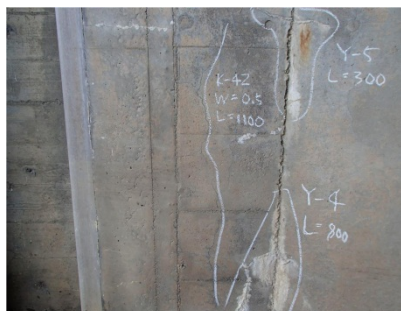
管渠内クラック状況

現在の樋門・水門は昭和40年～50年代に完成した施設であり、老朽化も進んでいるため、機能等の保全に必要な補修を施設点検結果に基づき、13施設を補修しました。

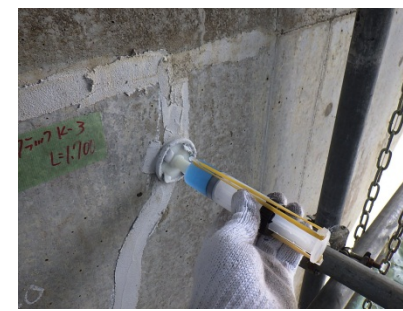
補修作業状況

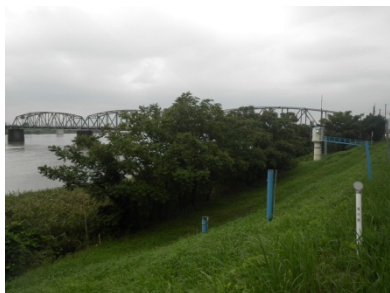
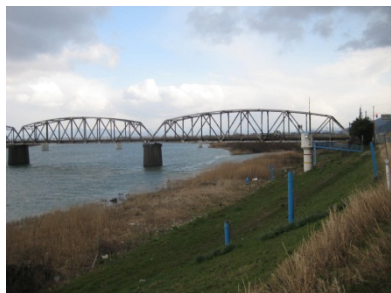
九頭竜川左岸10.0K 布施田橋下流

河川管理上、支障となる樹木の伐採を実施しています。

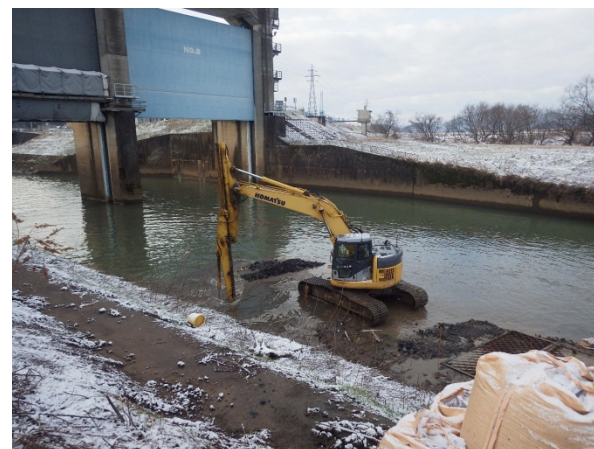
江端川水門

水門・樋門の水路の排水阻害となる堆積した土砂の撤去を実施しています。

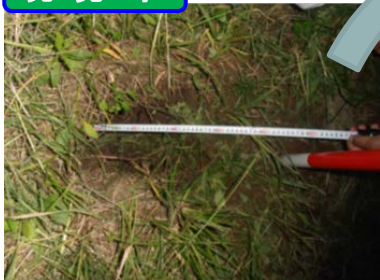
平成26年度において、九頭竜川・日野川において7地点で延べ14個の獣穴が巡視や河川維持業者によって発見されています。

発見時

発見時は、速やかに、土砂及び土嚢により応急復旧を実施しています。

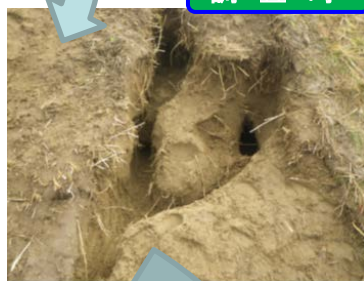
調査時

また、深い穴については、後日、表土はぎ等を実施し、調査後、芝付けを行い、復旧を行っています。(平成26年度は2地点で実施)

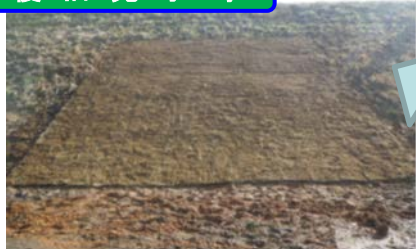
復旧完了時
