北川だより

～Report of Kita river 2020～

北川だより (R2北川河川管理レポート) とは・・・

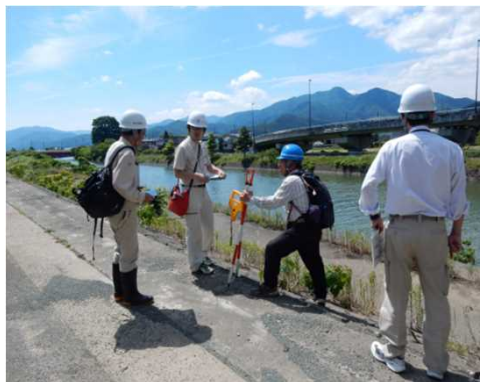
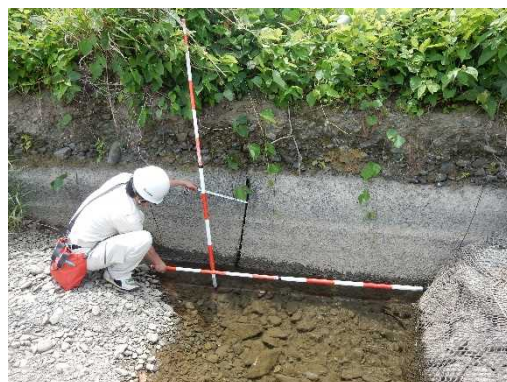
▼堤防点検の様子

大きな洪水にも耐えられるよう、沈没や護岸のひび割れ、亀裂など変状箇所がないかを点検し発見した変状は状態を観察し、対策工法を考えます。

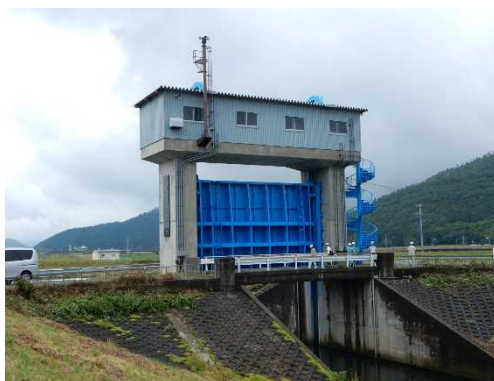
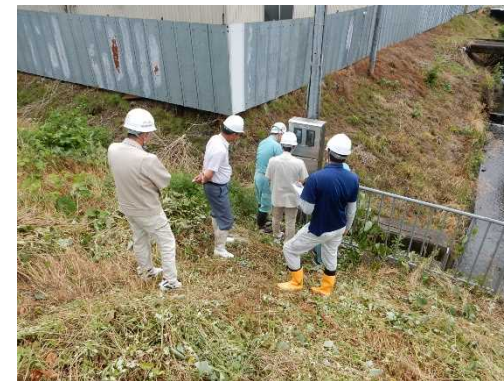
▼水門等の点検の様子

北川には4の直轄の水門等があり、それぞれ委託している市町と合同で点検を行います。スムーズに動くか、変な音はしないかなど、非常時に正常に動くよう確認しています。

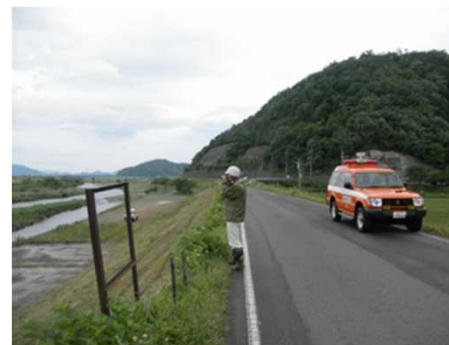
- 河川巡視は、河川区域等における違法行為の発見、堤防や護岸等の変状の発見、河川内の環境や利用に関する情報収集等を目的に実施しています。
- 令和2年度は、堤防や護岸等の状況についての変状等が234件と最も多く、次に不法投棄等の違法行為の発見が多く見られました。

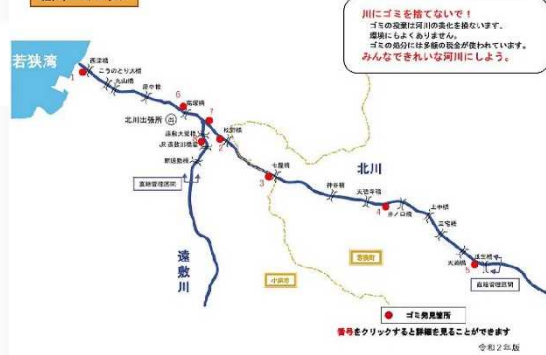
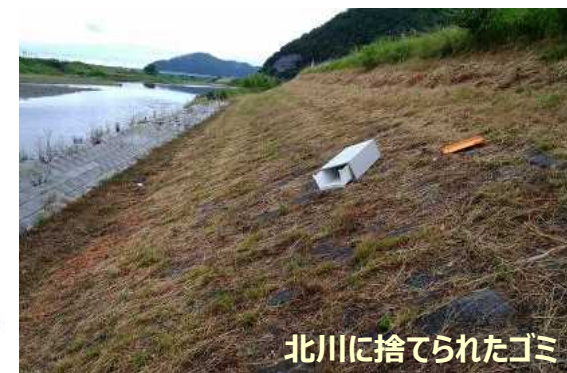
北川に捨てられたゴミ

平成28年度ごろから、家庭ゴミなど様々なゴミが河川敷に捨てられているのが確認されています。不法投棄は河川的美観を損ねるだけでなく、流水や土壌の汚染、生態系への悪影響、悪臭や蚊・ハエなど害虫の発生の原因となりますので、皆様も不法投棄の防止にご協力をお願いします。

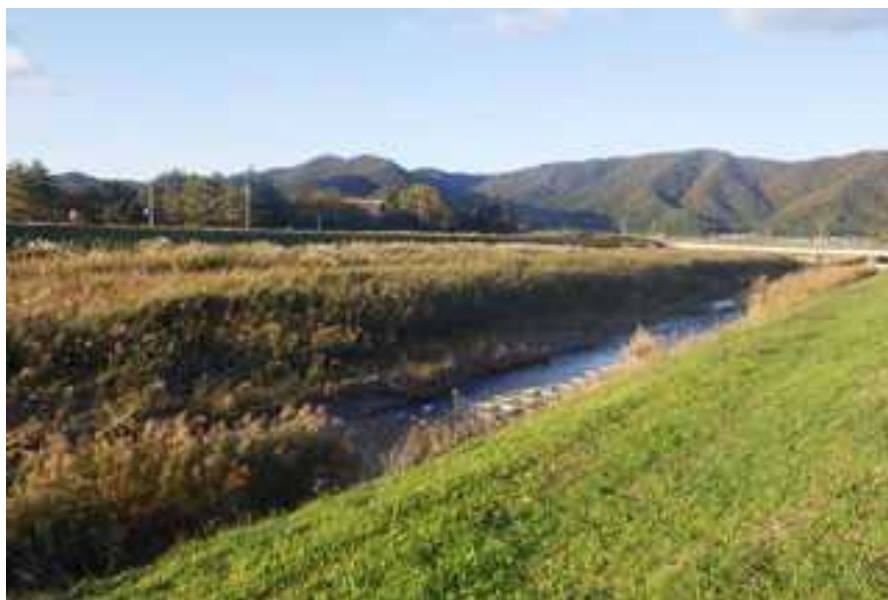
掘削前

北川は比較的に流れが急な河川であるため、出水時には河道内に多量の土砂が堆積します。福井河川国道事務所では、過年度の土砂の堆積具合を考慮し、定期的に堆積土砂の対策を実施しています。

北川では河道内に堆積した土砂の掘削を定期的に行っています。
