# 九頭竜川だより

～Report of Kuzuryu river 2021～

# 九頭竜川だより (R3九頭竜川河川管理レポート) とは・・・

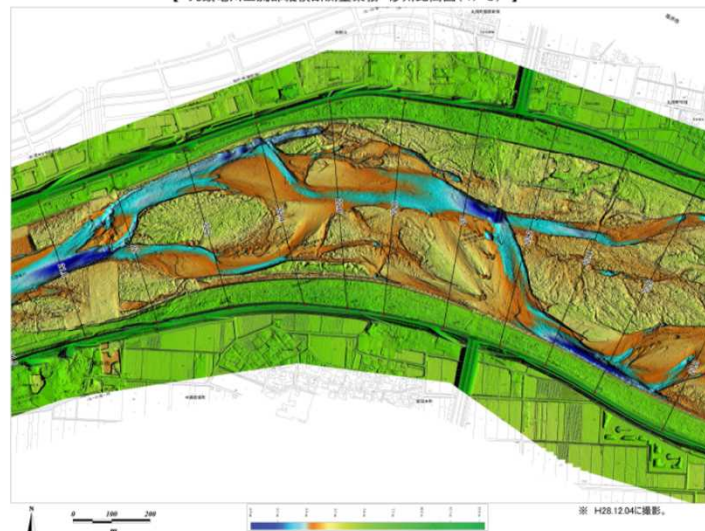
【 九頭竜川上流部縦横断測量業務 砂州比高図(4/8) 】

全川の測量が完了し、今後、定期的にデータを取得することで、堤防の変状箇所を確認できたり、堤防点検などに役立てることができます。

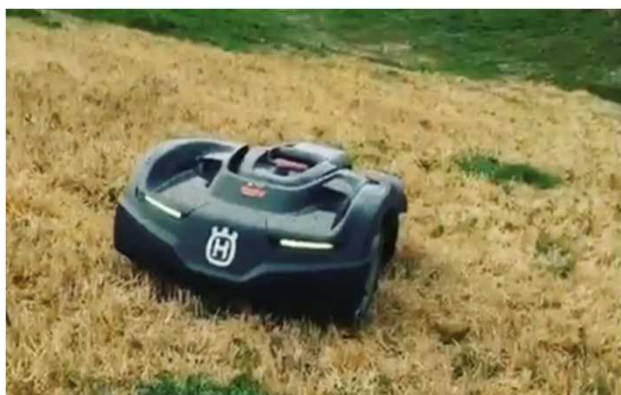
#### ロボット草刈機

九頭竜川の堤防では、自動的に除草してくれる「ロボット草刈機」を令和2年4月から試行しています。4WDのタイヤで斜面も力強く動き回って、草を刈り取ります。草丈が低い状態を維持することで処分費のコスト縮減が期待できます。

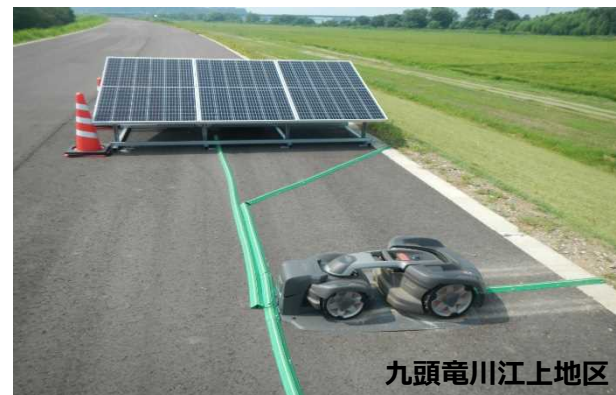
#### チャージステーションと給電装置

ロボット除草機の導入により、堤防除草後の草丈維持や堤防養生に要する費用を縮減することができます。

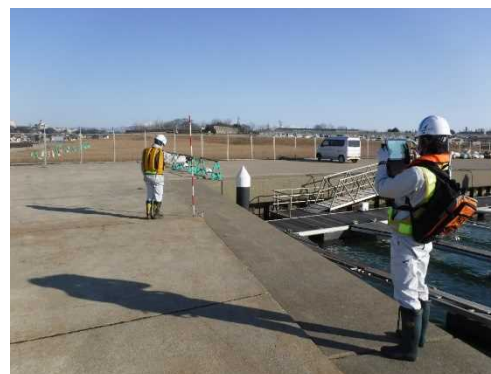
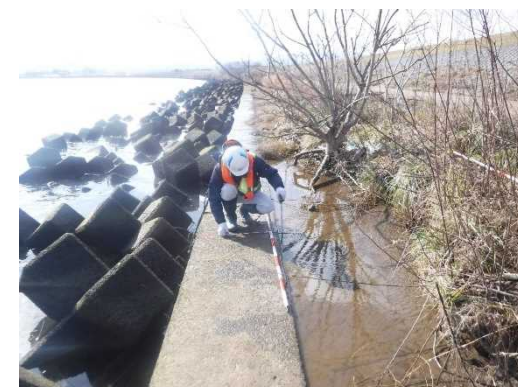
## 堤防の点検風景

大きな洪水にも耐えられるよう、沈没や護岸のひび割れ、亀裂など変状箇所がないかを点検し発見した変状は状態を観察し、対策工法を考えます。

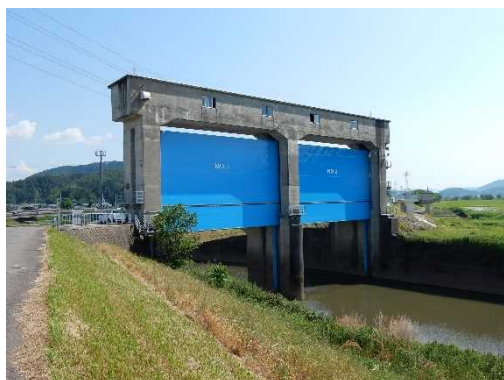
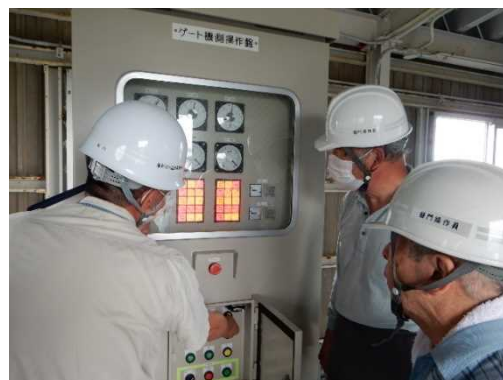
## 水門等の点検風景

九頭竜川・日野川には18の直轄の水門等が有り、それぞれ委託している県市町や、委嘱している地域の方と合同で点検を行います。スムーズに動くか、変な音はしないかなど、非常時に正常に動くよう確認しています。

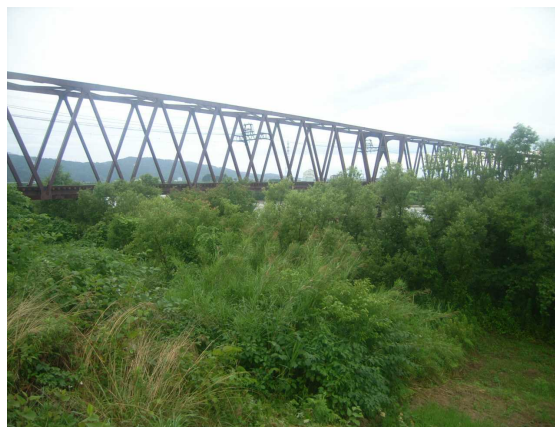
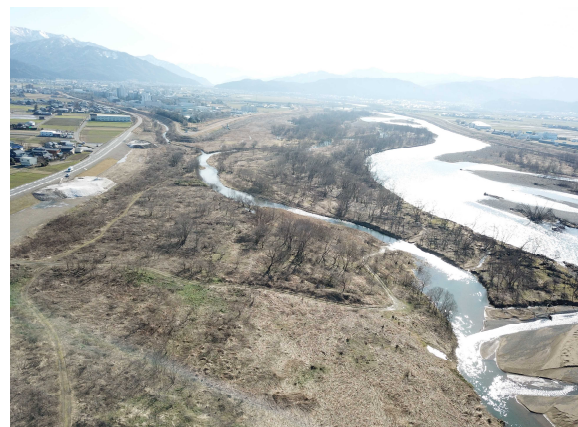
### 樹木伐採前

河道内に樹木が繁茂すると、洪水時に河川の水位が上昇するなどして、大きな災害の発生を招くことがあります。福井河川国道事務所では、樹木伐採計画をたてて、計画的に樹木の伐採・調査を行っています。

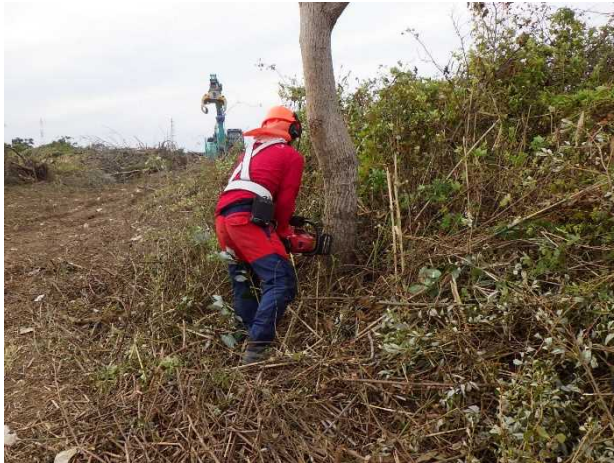
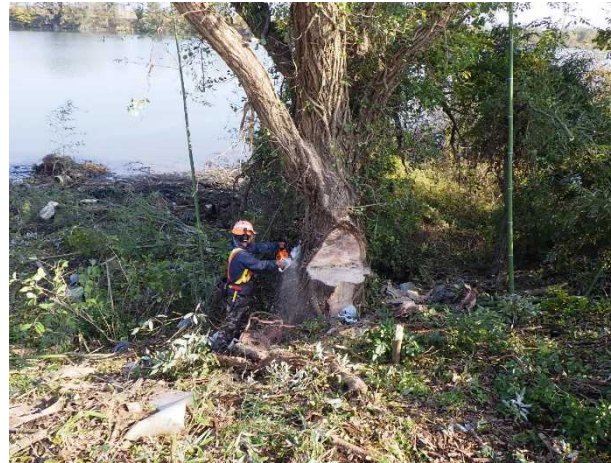
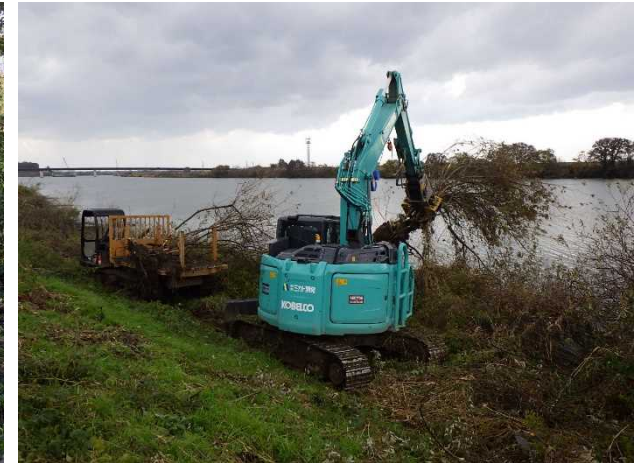
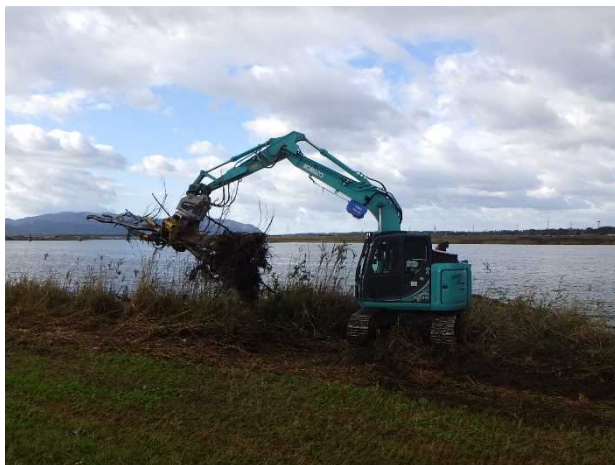
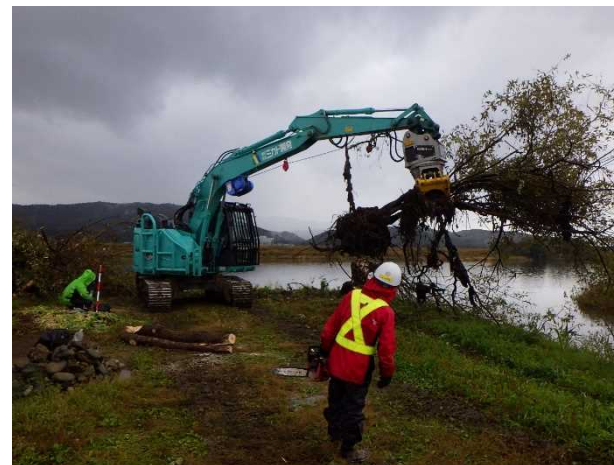
### 伐木除根

伐採後の樹木の再繁茂を抑制するために、伐採時には樹木を根から抜いています。  
今後も福井河川国道事務所では、計画的に河道内樹木の伐採を行っていきます。

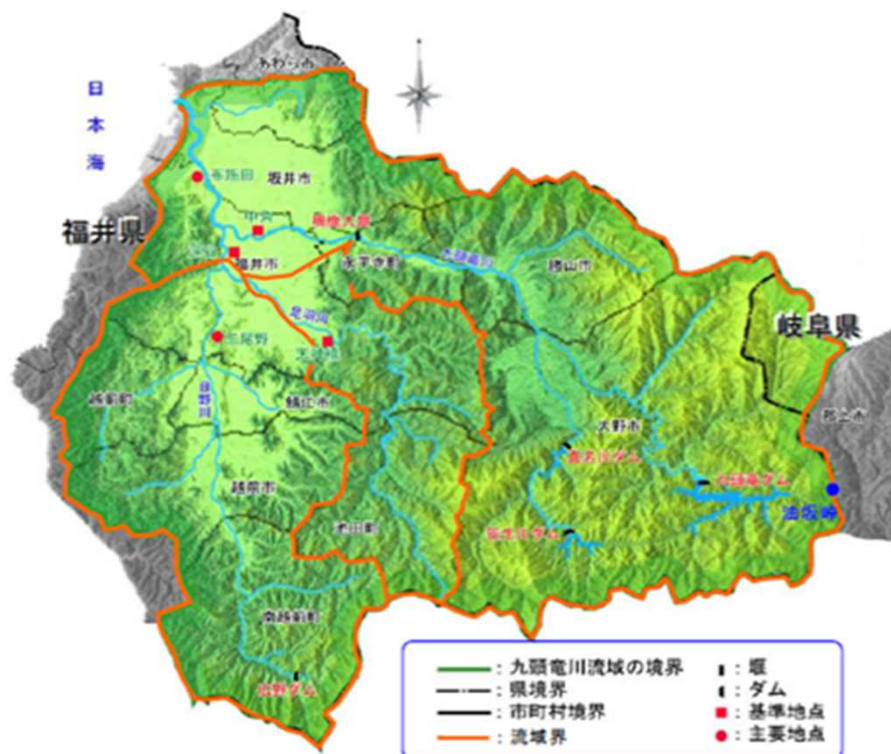
## ■ 福井河川国道事務所が管理する区間

上流端	下流端	距離 (km)	河床勾配
<b>九頭竜川</b>	左岸：吉田郡永平寺町谷口1字総社山218番地先 右岸：吉田郡永平寺町鳴鹿山鹿35字逆水沖5番1地先	河口	31.2	1/300 ～ 1/5,000
<b>日野川</b>	左岸：福井市朝宮町32字17番地先 右岸：福井市種池町27字勘要道30番の1地先	九頭竜川の合流点	11.0	1/2,000 ～ 1/6,400
