九頭竜川水系河川整備計画に基づく 事業等の進捗点検について

国土交通省 近畿地方整備局

河川整備の概要(河川整備計画の主な事業内容)

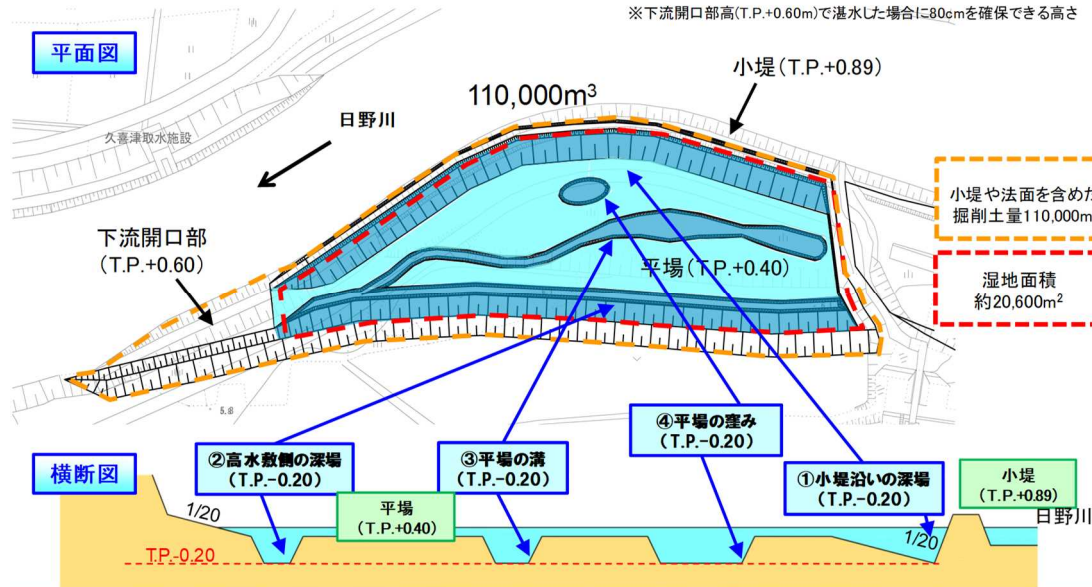
平面図

※下流開口部高(T.P.+0.60m)で湛水した場合に80cmを確保できる高さ

従来の掘削方法

今回の掘削方法

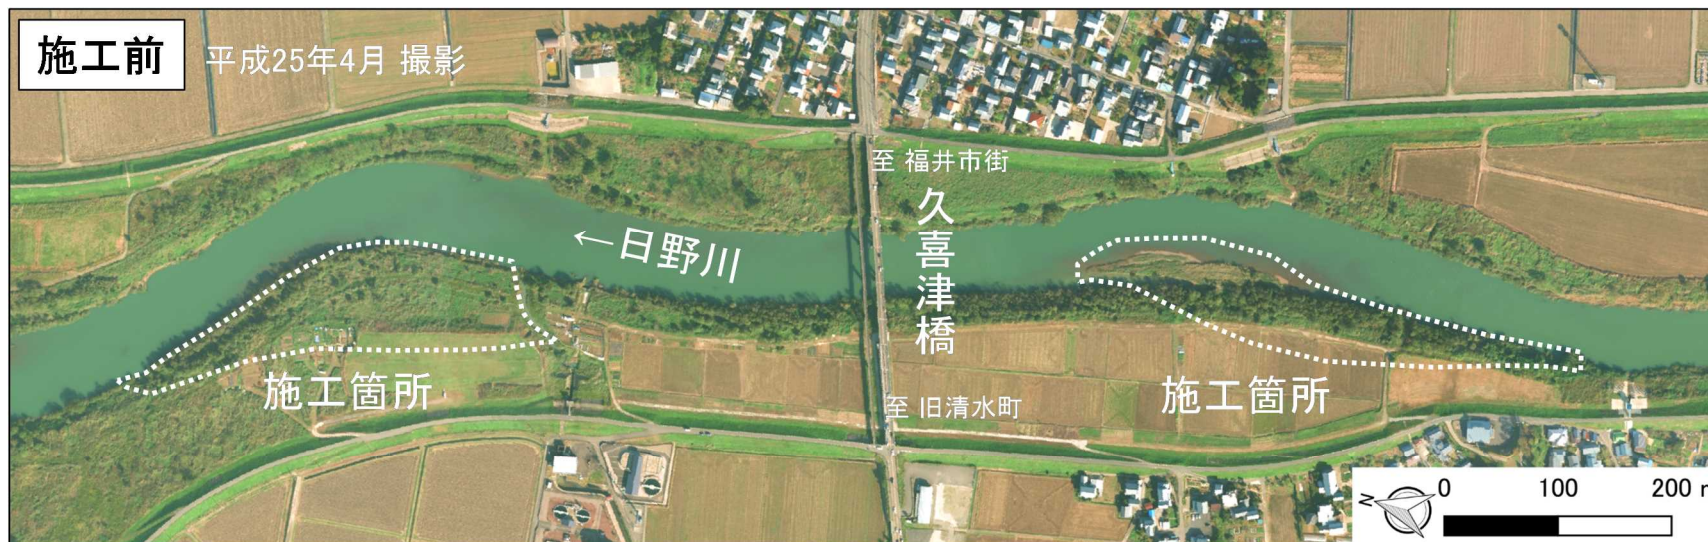
工事施工範囲とスケジュール

○片粕地区の湿地創出部は、平成28年9月に最下流部より工事着手し、令和元年度末に工事が完了した。

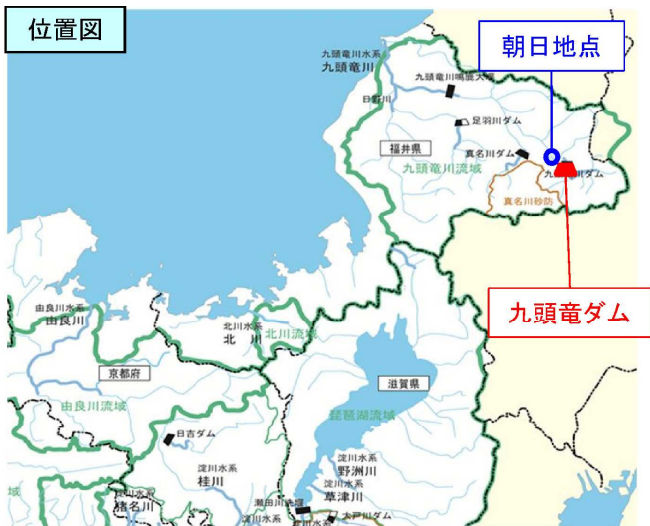
- 令和5年台風7号および台風通過後に発達した雨雲により、九頭竜川上流域では8月15日から8月17日にかけて、流域平均総雨量が340mmを超える降雨となり、九頭竜ダムへの最大流入量は487m³/sを記録。
- 九頭竜ダムでは、18日9時時点で約3,606万m³の洪水を貯留し、ダム下流の朝日地点（大野市朝日付近）で河川水位を最大で約1.2m低減させる効果があったと推定。
