**○河川整備計画の進捗  
足羽川ブロック及び日野川ブロック  
河川整備計画の点検**

**令和6年1月15日**

**福 井 県**

# 九頭竜川足羽川ブロック

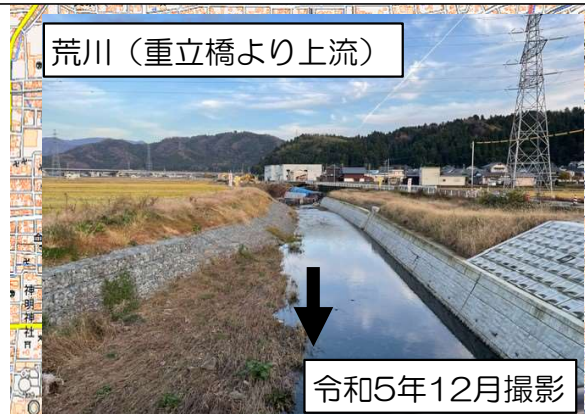
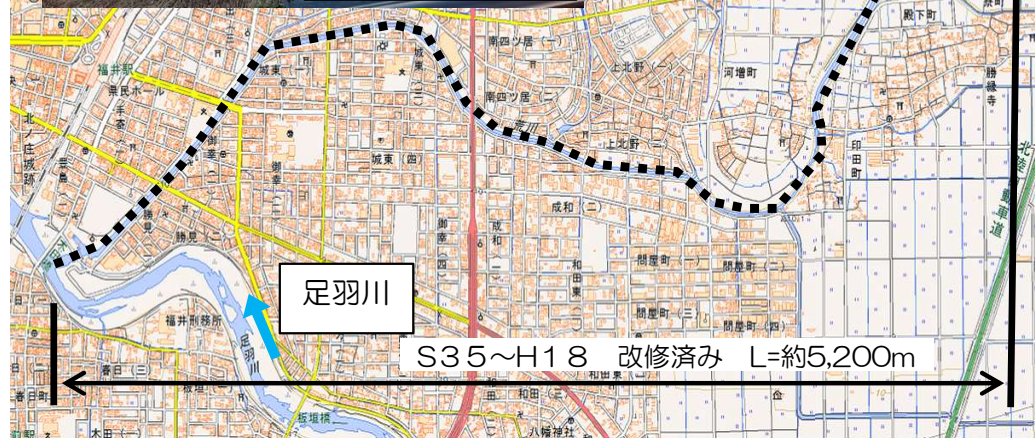
## 河川整備の状況

- 工事期間: 昭和35年度～令和15年度
- 整備進捗率(暫定込み) 単位: m 令和5年度末時点  
 $300(850)/5,400 \times 100 = 6\%(16\%)$  [前回【H28】6%(6%)]
- 整備進捗率【遊水地】  
 $1箇所/2箇所 \times 100 = 50\%$  [前回【H28】50%]

- 荒川では、上流の浸水常襲地帯における暫定1/10整備を実施し、治水安全度の早期向上を図っている。

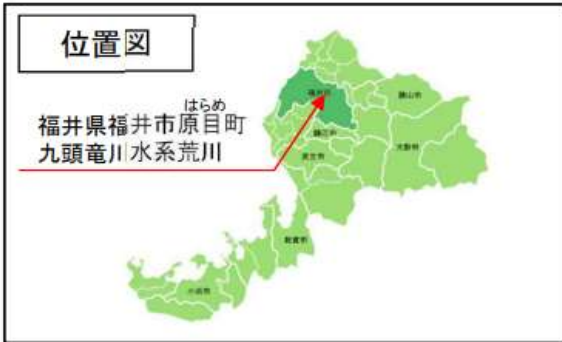
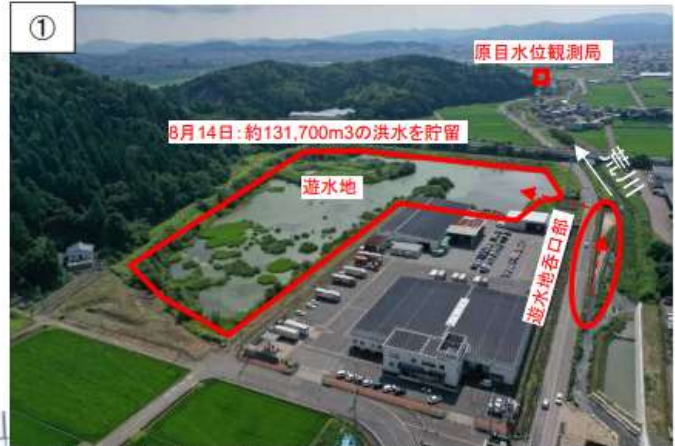
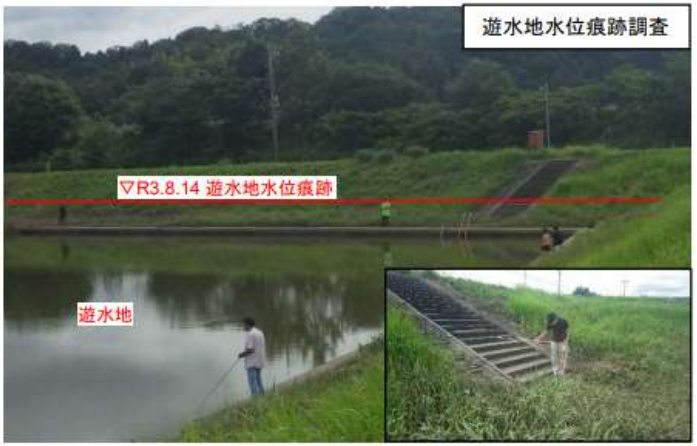
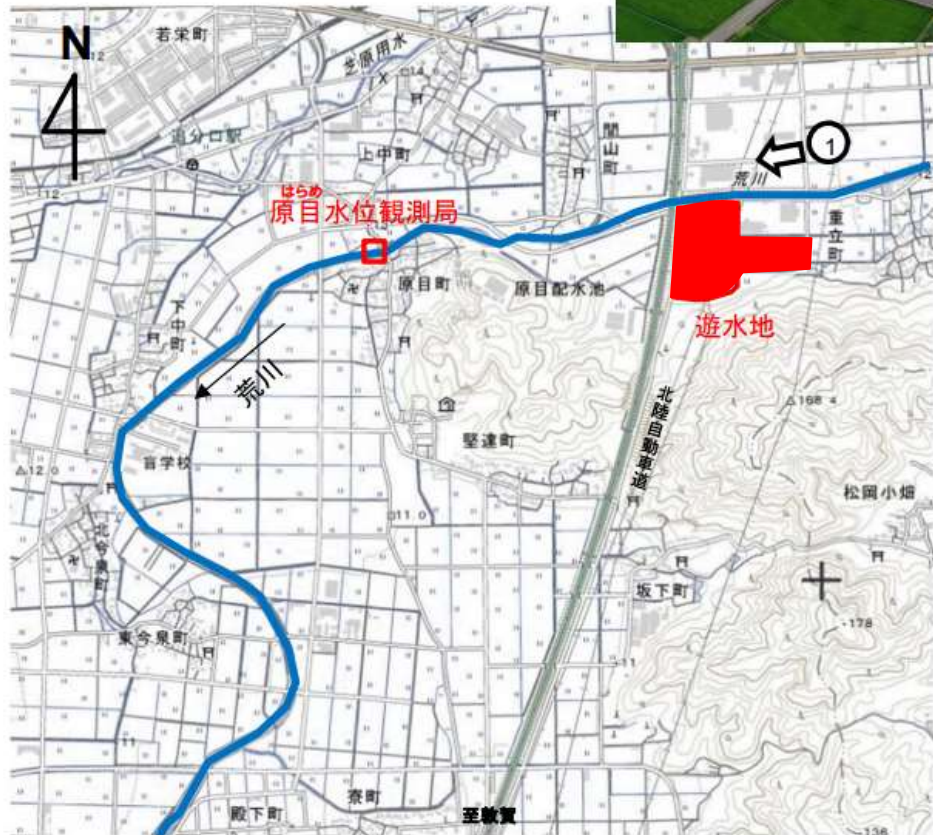
## 河川改修事業の整備効果

はらめ  
 原目水位局の洪水流量約35m<sup>3</sup>/sを遊水地で約31m<sup>3</sup>/sにカット  
 これにより、約20cm水位を低下させ、氾濫危険水位の超過を防いだ

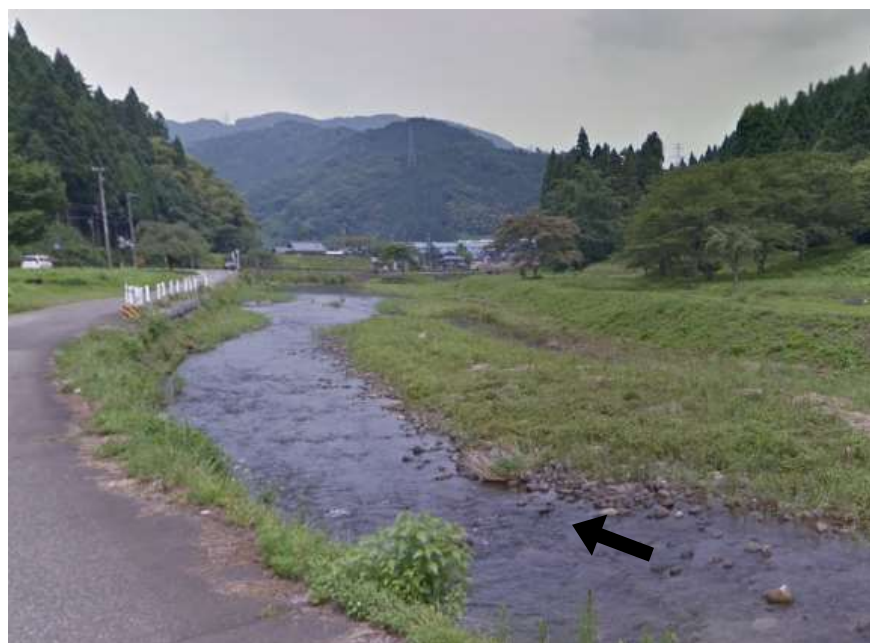
- 石積み護岸を施工し、遺跡と調和した河川景観となるよう配慮
- 史跡公有地の一部で浸水を許容してもらい、必要な断面を確保（史跡管理者との連携）
- 石積み護岸は深目地にし、表面に土砂を詰め、植生を可能とするとともに、ホタルの幼虫が水中からあがって土の中でまゆを作りやすいよう配慮

改修前（足羽川合流点より0.5km付近）

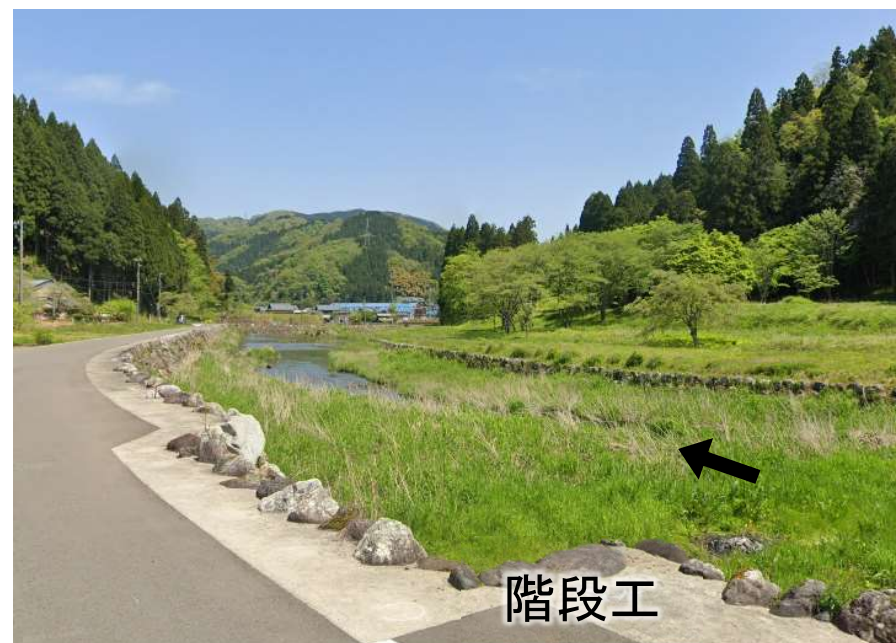
改修後（足羽川合流点より0.5km付近）

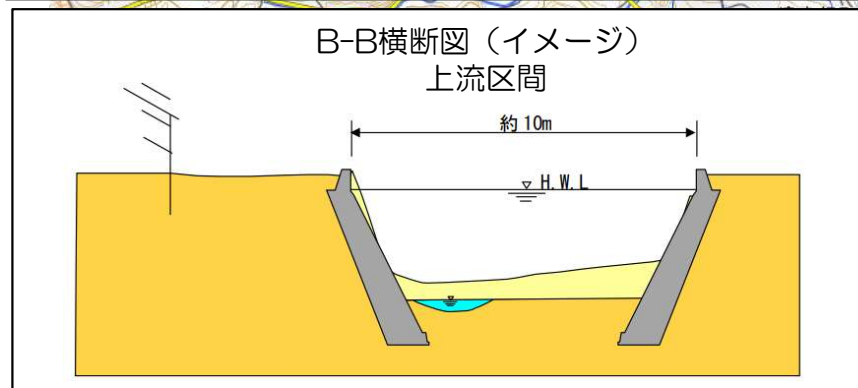
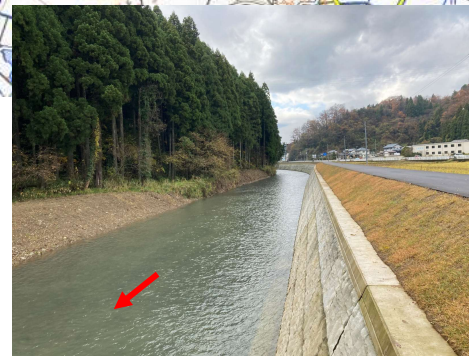
## ①河川整備の状況

○工事期間：令和3年度～5年度

1,400 / 2,200 × 100  
= 64%

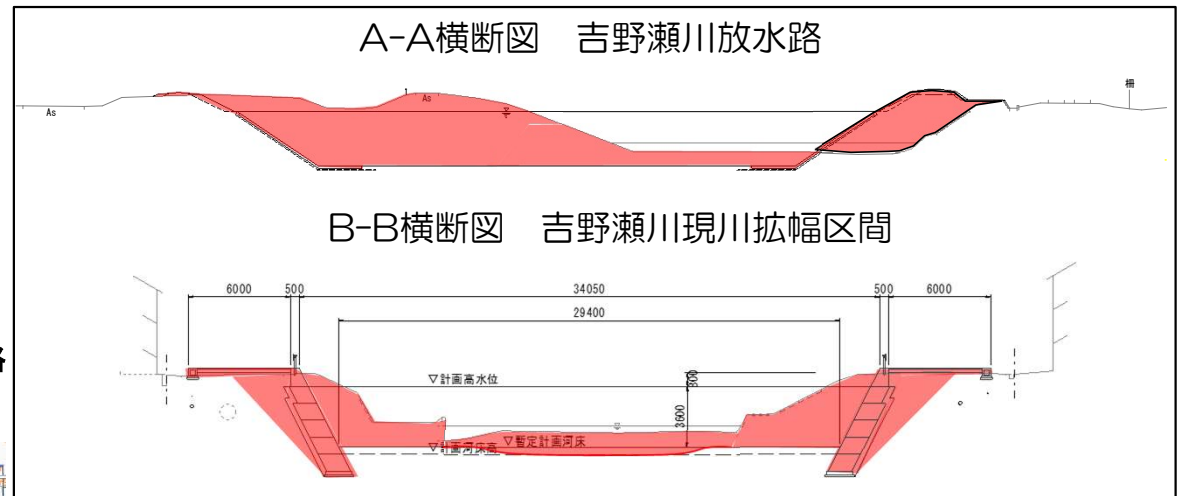
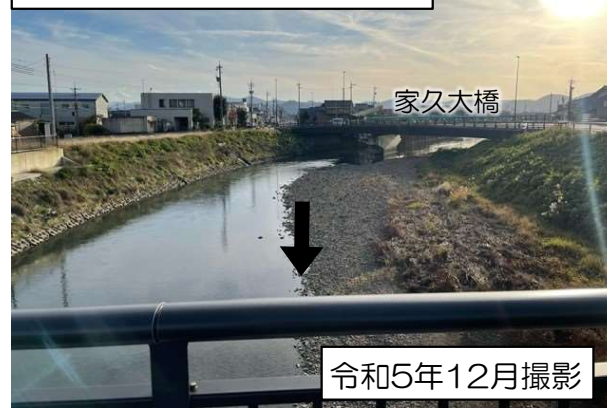
## 河川整備の状況

○工事期間：昭和57年度～令和10年度

1,970/3,030 × 100

=65% [前回【H30】34%]

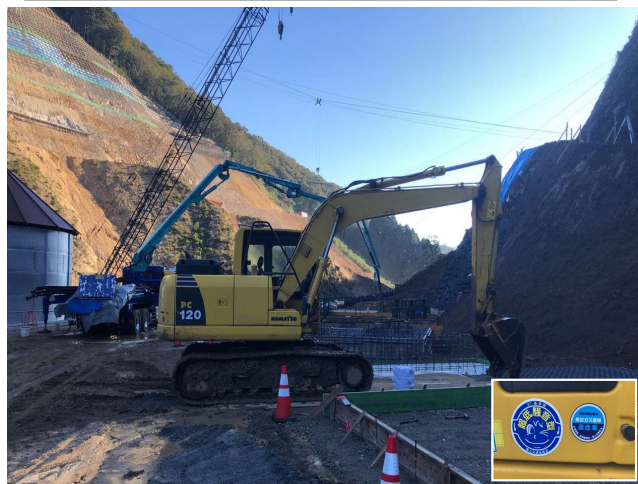
排出ガス対策型・低騒音型重機の使用

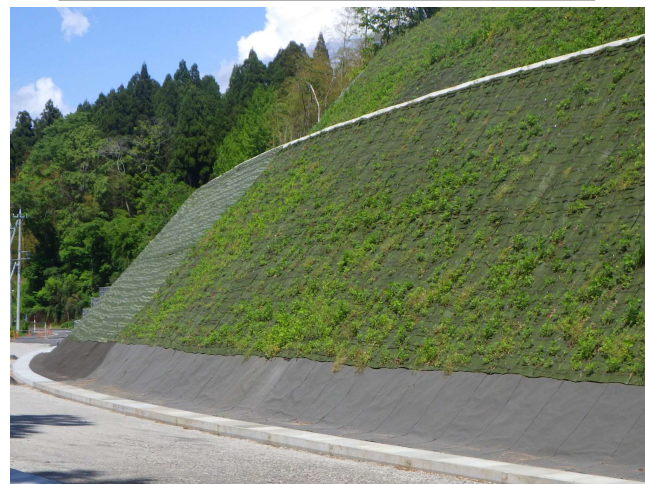
在来種による早期法面緑化の実施

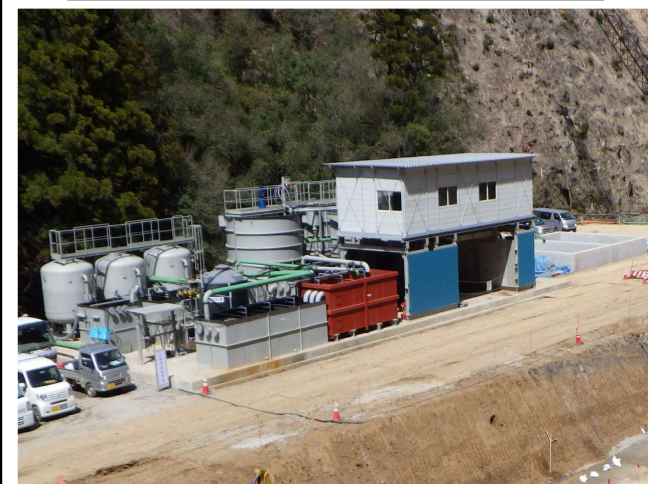
濁水処理設備の設置、水質観測

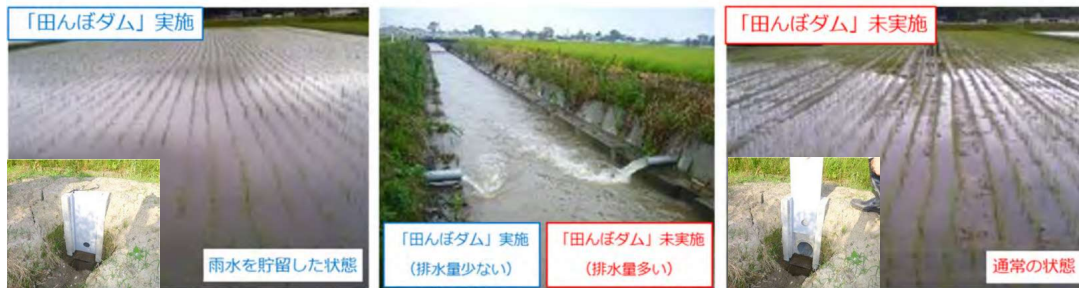
↓「田んぼダム」を実施している水田の排水イメージ

「田んぼダム」とは  
小さな穴の開いた調整板などを水田の排水口にとりつけて流出量を抑えることで、水田の雨水貯留機能の強化を図り、周辺の農地・集落や下流域の浸水被害リスクの低減を図る取組。
