・九頭竜川及び北川において、決壊までの時間を少しでも引き延ばすよう、堤防構造を工夫する対策として堤防天端をアスファルトで保護する工事を、平成27年度より実施しています。【H32年度末まで】

堤防天端の保護

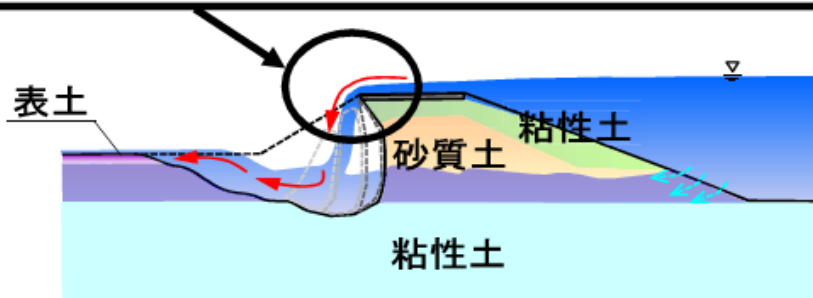
堤防天端をアスファルト等で保護し、堤防への雨水の浸透を抑制するとともに、越水した場合には法肩部の崩壊の進行を遅らせることにより、決壊までの時間を少しでも延ばす

堤防天端をアスファルト等で保護した堤防では、ある程度の時間、アスファルト等が残っている。

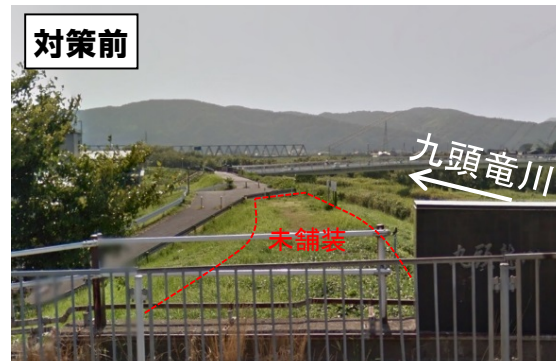
対策前

福井県福井市
九頭竜川左岸18.6k付近
福井市舟橋町地先
