住民自らの行動に結びつく
水害・土砂災害ハザード・リスク
情報共有プロジェクト

令和3年度の災害について

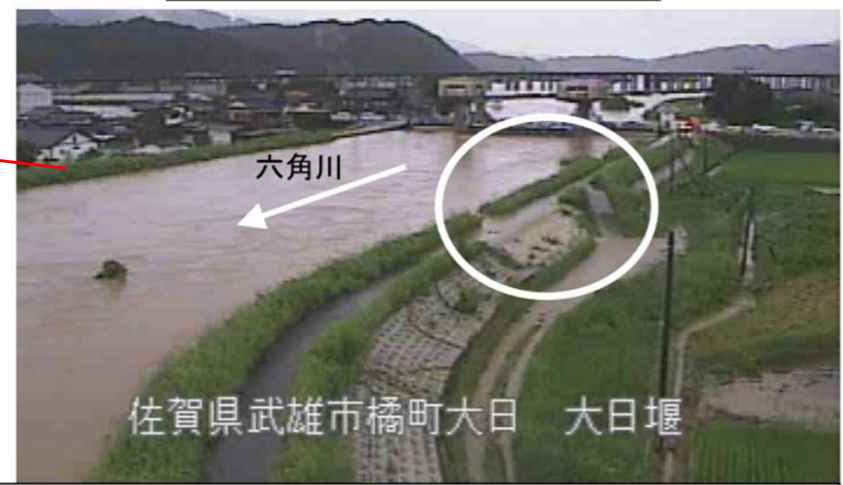
③ 8/14 6:40 六角川29k000付近 武雄市橋町大日付近(越水状況)

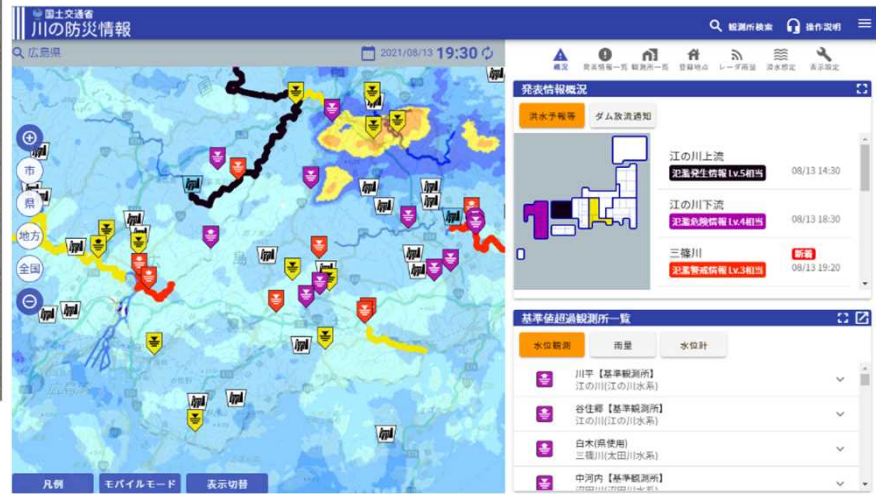
「川の防災情報」画面 (令和3年8月13日19:30時点)
