住民自らの行動に結びつく  
水害・土砂災害ハザード・リスク  
情報共有プロジェクト

# 令和5年度の災害について

# 令和5年 6月29日からの大雨に関する河川の被害情報等について

国土交通省 水管理・国土保全局

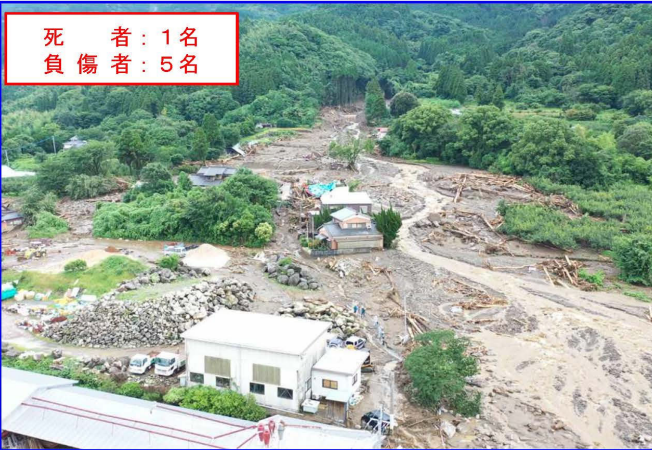
7/10 土石流等 くるめし ためしまるまち たけの 福岡県久留米市田主丸町竹野

死者：1名  
負傷者：5名

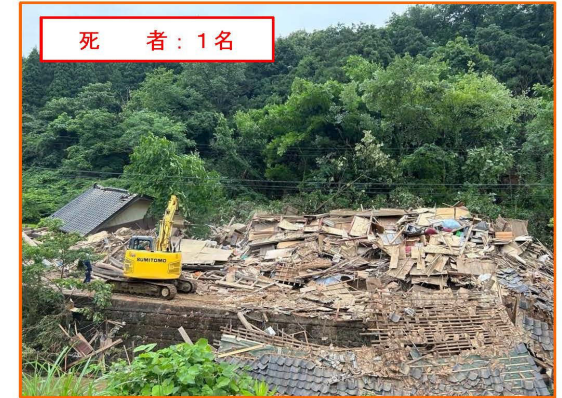
7/13 がけ崩れ なんとしすなごだに 富山県南砺市砂子谷

死者：1名

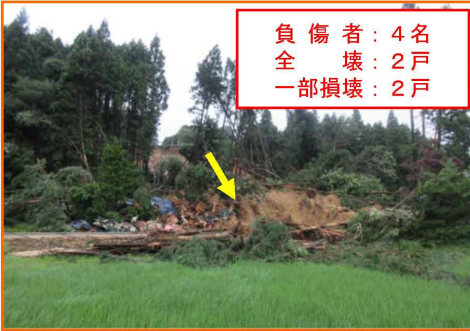
7/15 がけ崩れ あきたし そえがわ 秋田県秋田市添川

負傷者：4名  
全壊：2戸  
一部損壊：2戸

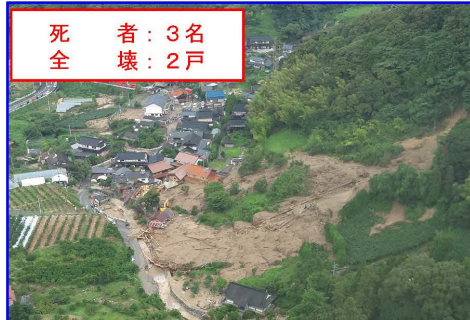
7/10 土石流等 からつしはまたままちひらばる 佐賀県唐津市浜玉町平原

死者：3名  
全壊：2戸

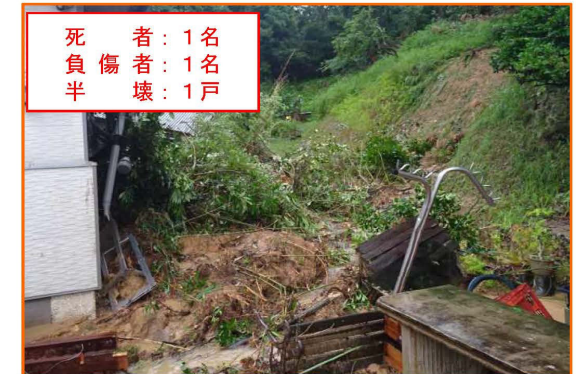
7/10 がけ崩れ そえだまちしょう 福岡県添田町庄

死者：1名  
負傷者：1名  
半壊：1戸

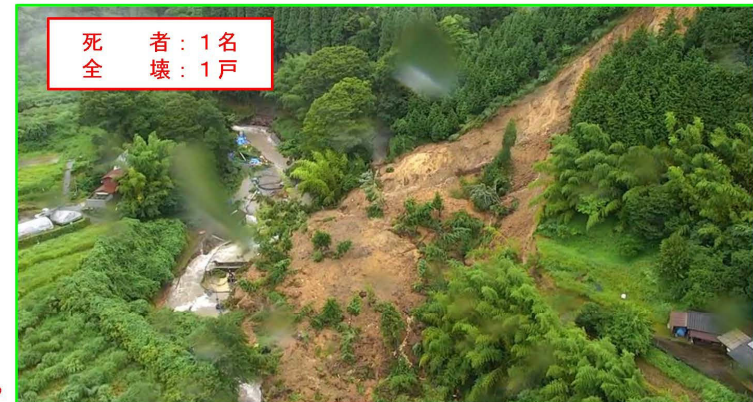
6/30 地すべり 仲ふしゆふいんちょうかわにし 大分県由布市湯布院町川西

死者：1名  
全壊：1戸
