# 加古川中流部河川整備推進協議会について

# 加古川中流部（加東市・西脇市域）の度重なる浸水被害

浸水リスクの軽減で安全・安心なまちへ  
～加古川中流部における治水安全度の早期向上～

# 加古川中流部の緊急的な治水対策 事業実施箇所

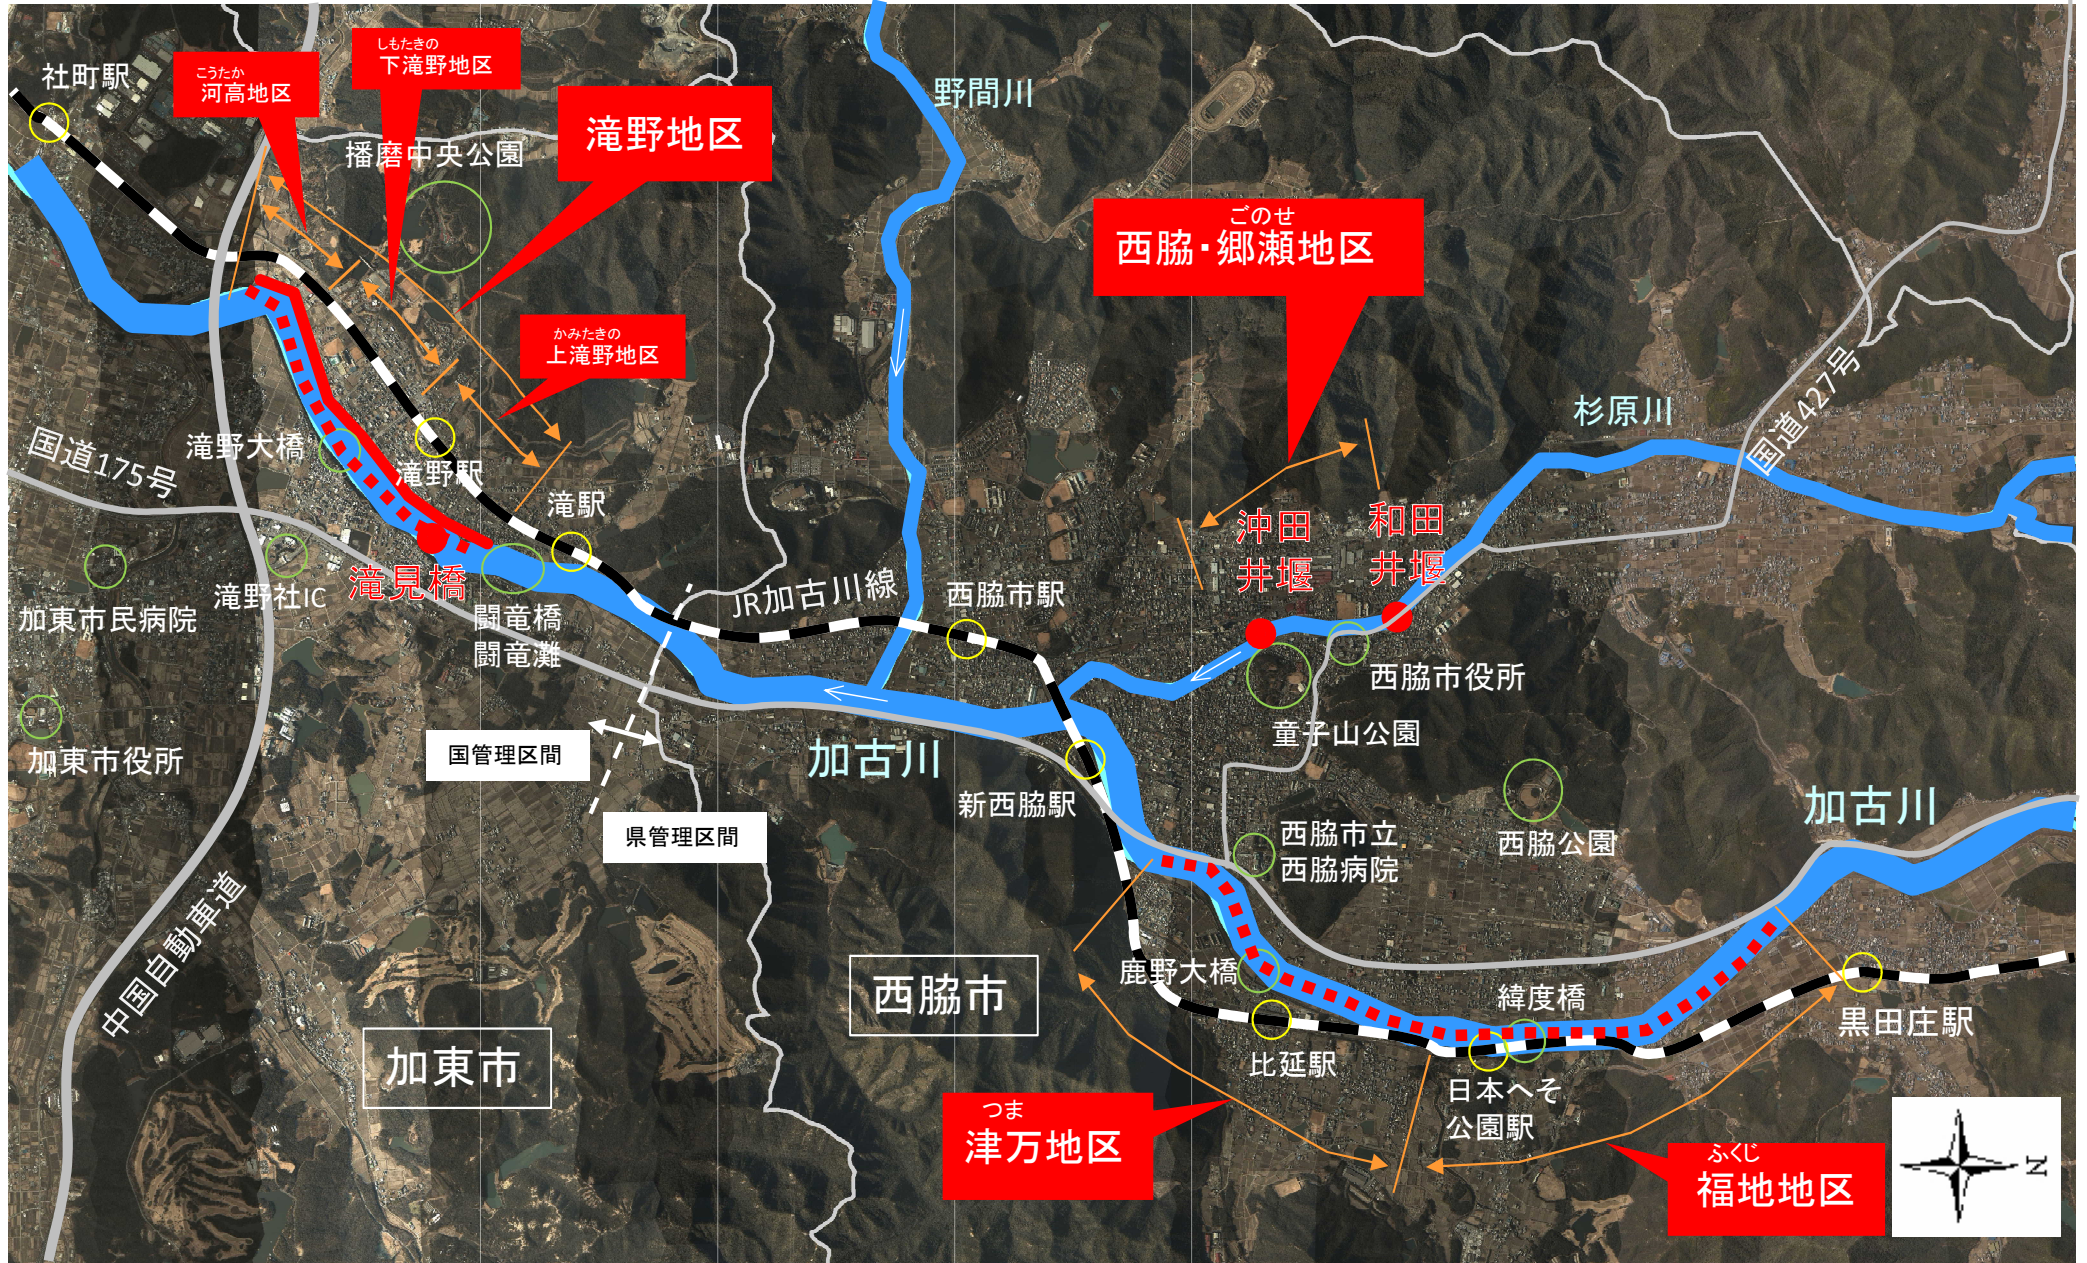
このうち、特に近年の浸水頻度が高い地区について、早期の浸水被害軽減を図るため、平成29年度から概ね5年間で、加東市河高地区・下滝野地区では、築堤（暫定）を完成させるとともに、滝野地区全区間の用地取得完了を目指します。また、西脇市福地地区では河道掘削（暫定）を終えるとともに、西脇地区において沖田井堰の改築の完成を目指します。
