加古川の減災に係る取組方針

1. 減災のための目標と取組方針

2. 現状の取組状況、課題と 概ね5年間で実施する取組

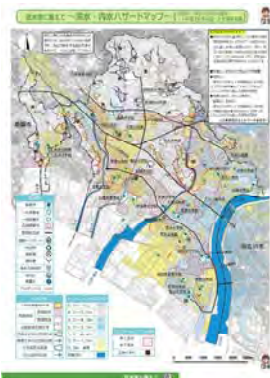
高砂市ハザードマップ

- ・最大規模洪水及び計画規模洪水による浸水想定区域図、浸水継続時間を公表している
- ・計画規模洪水による浸水範囲について、ハザードマップを作成し住民に配布している

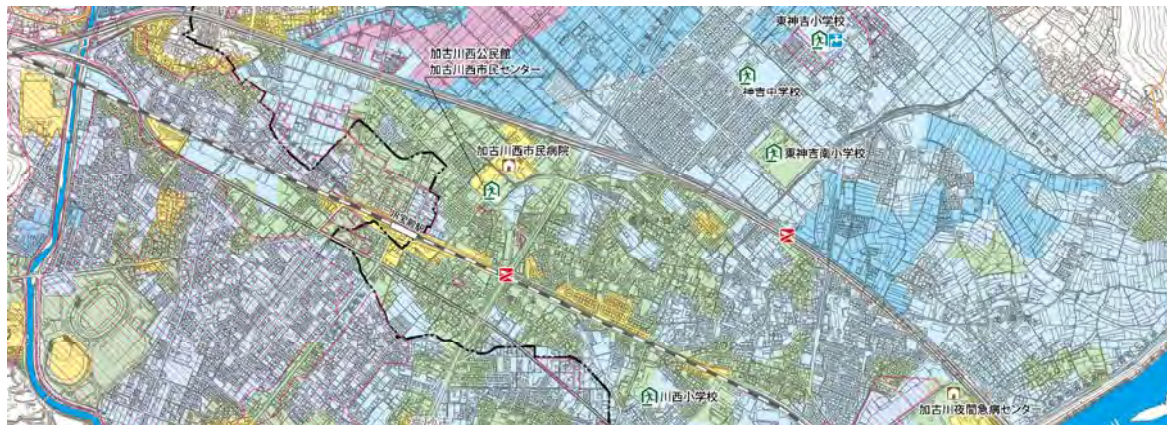
洪水ハザードマップ

- ・避難所の早期開設を行っている
- ・ハザードマップへの避難場所掲載と、配布を行っている

・現在のハザードマップにある避難場所は、最大規模洪水による浸水状況を想定していない

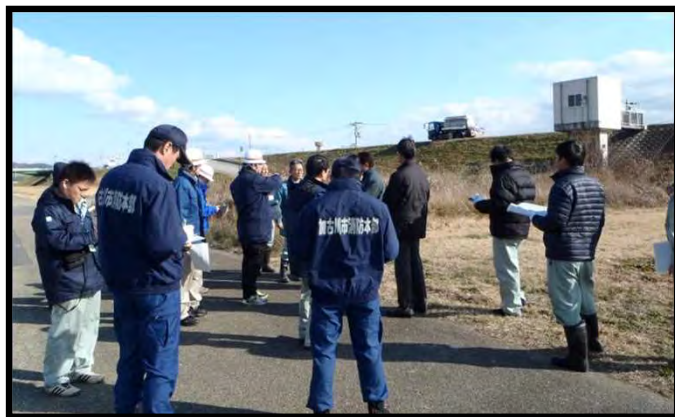
重要水防箇所等の共同点検（加古川市）

- ・国と自治体等が共同で、重要水防箇所等の点検を行っている
- ・過去の浸水実績等から、重要巡視地点を把握している

○平成27年9月関東・東北豪雨を受けて現在実施している「避難を促す緊急行動」の一環として、流下能力が低い区間や過去に漏水があった箇所など洪水に対しリスクが高い区間の共同点検を姫路河川国道事務所と沿川自治体職員や消防職員の方々と情報共有を行った。

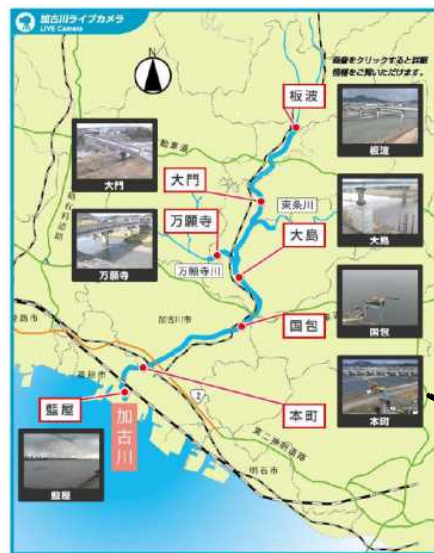
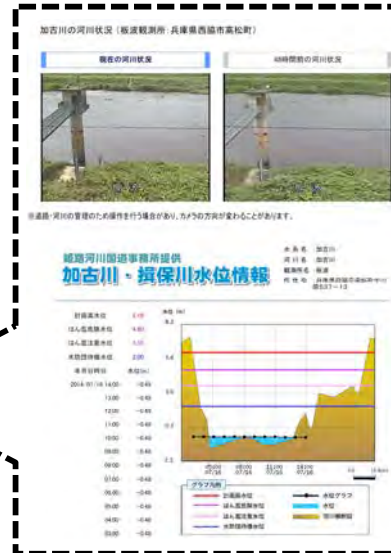
CCTV画像・水位の提供

・CCTVや水位計の情報を提供し、河川状況をリアルタイムに伝えられるよう整備している

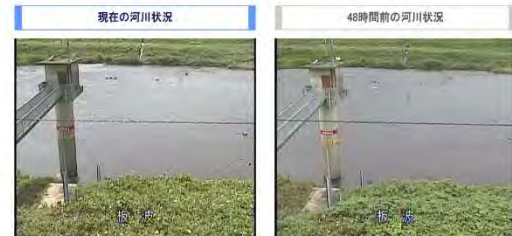
加古川の河川状況（板波観測所・兵庫県西脇市高松町）

※道路・河川の管理のため操作を行う場合があります。カメラの方向が変わることがあります。

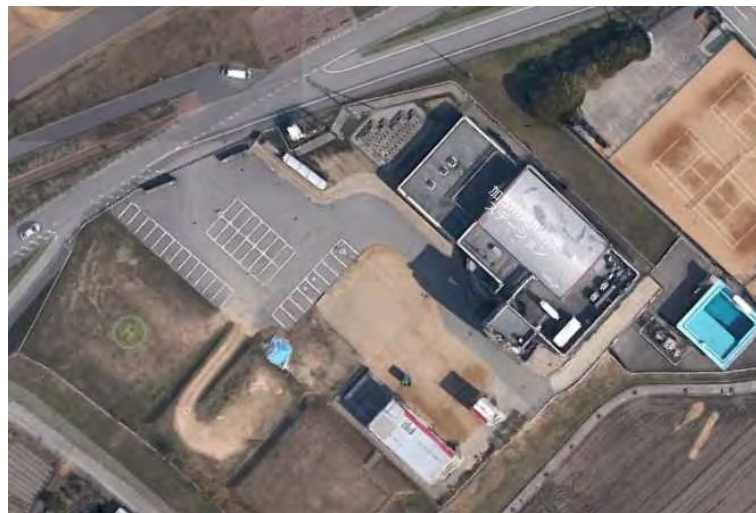
加古川防災ステーション

- ・防災ステーション、水防倉庫等に必要な資機材を備蓄している
- ・自主防災組織への資機材購入に補助を行っている

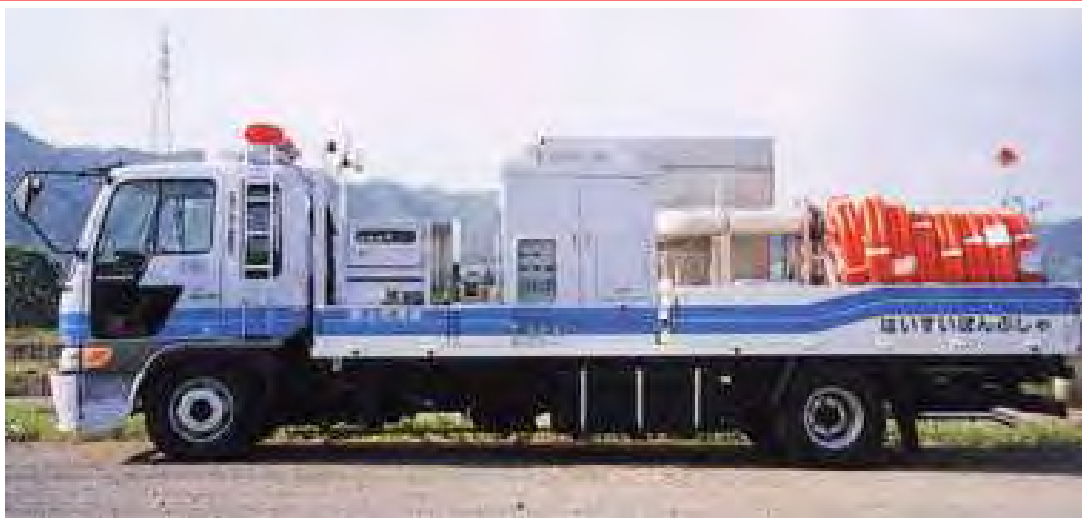
排水ポンプ車

- ・災害時、排水ポンプ車を派遣し、排水活動を支援している
- ・災害対策車両・機器について、平時より保守点検を行い、出動態勢を確保している

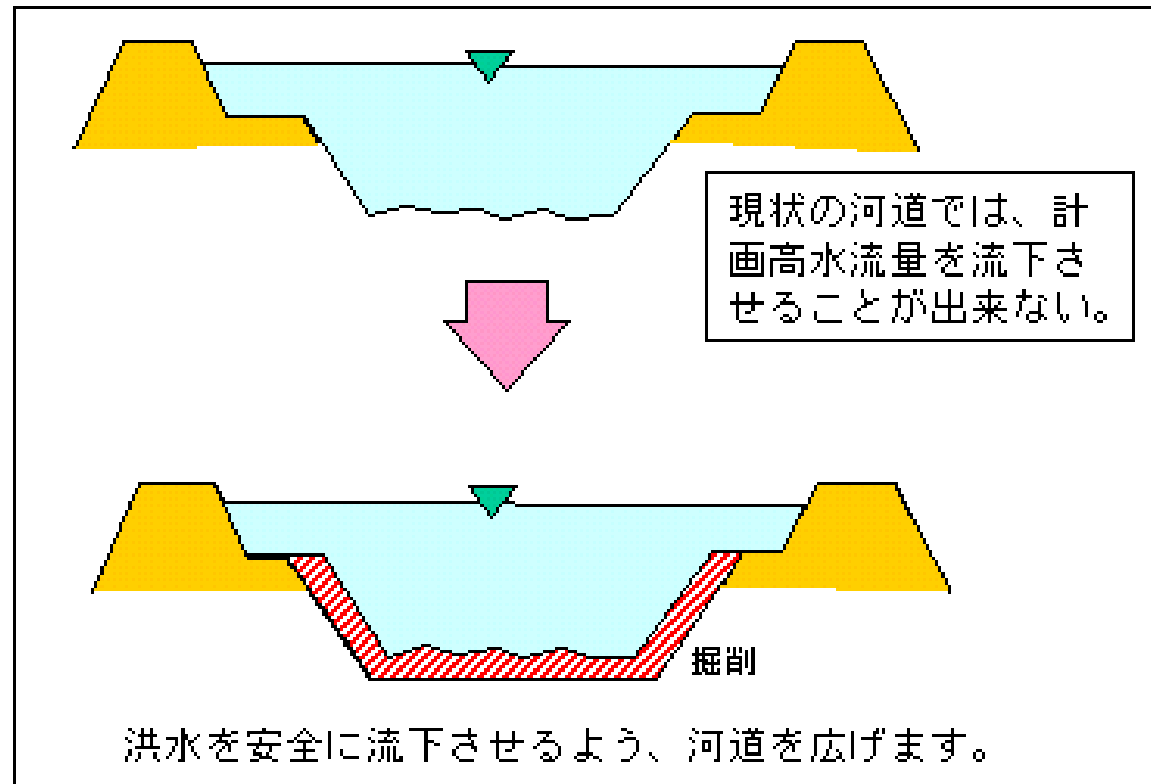
河道掘削のイメージ

- 滝野地区の堤防整備
- 高砂・尾上地区、大門地区、滝野地区の河道掘削
- 堤防の浸透、浸食、洗掘対策

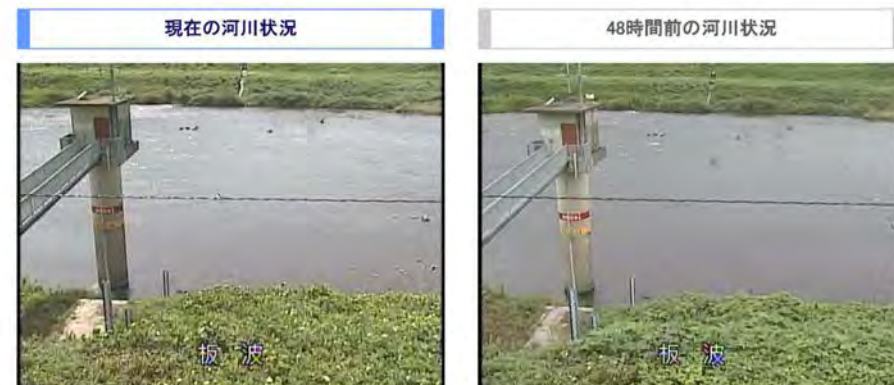
CCTV画像

加古川の河川状況（板波観測所：兵庫県西脇市高松町）

※道路・河川の管理のため操作を行う場合があり、カメラの方向が変わることがあります。
