# 頻発する豪雨災害を踏まえた 河川のリスク

神戸大学都市安全研究センター  
大石哲

# 西日本豪雨の全体像

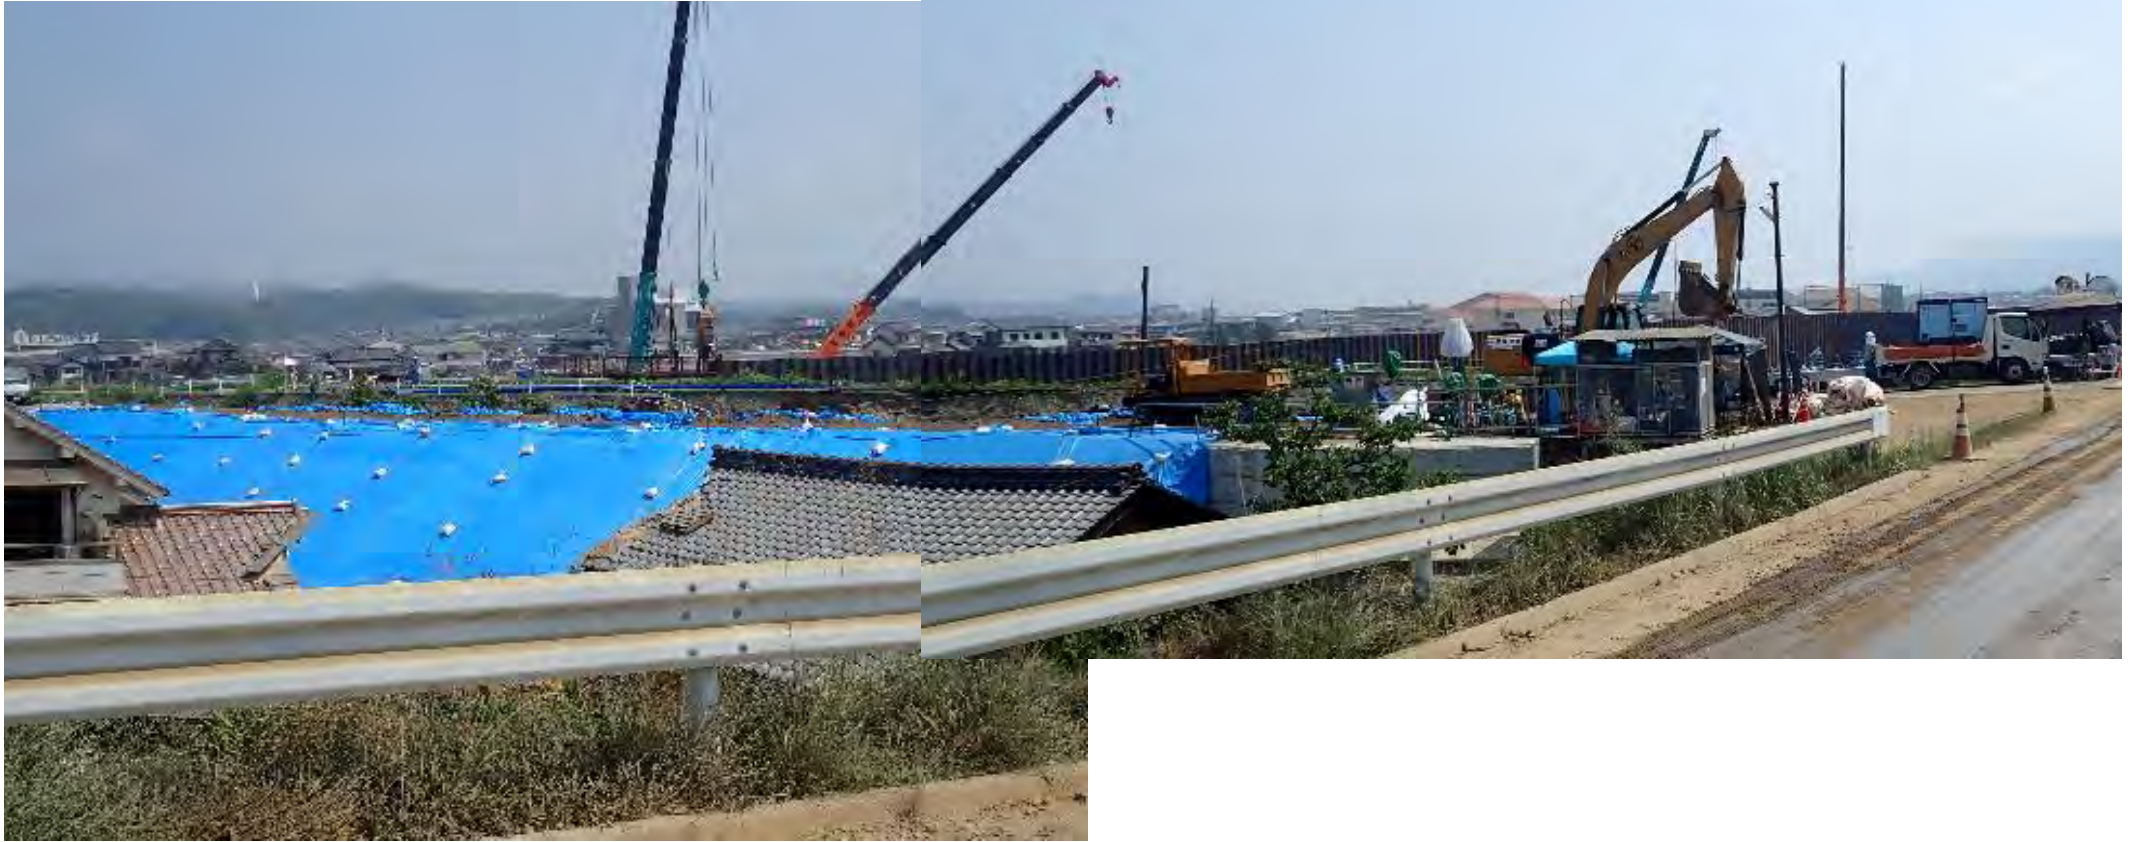
# 天井川

堤防の上に立つと二階建ての家の屋根が下に見える

川底のほうがまわりの土地より  
高くなった川を「天井川」と  
呼びます

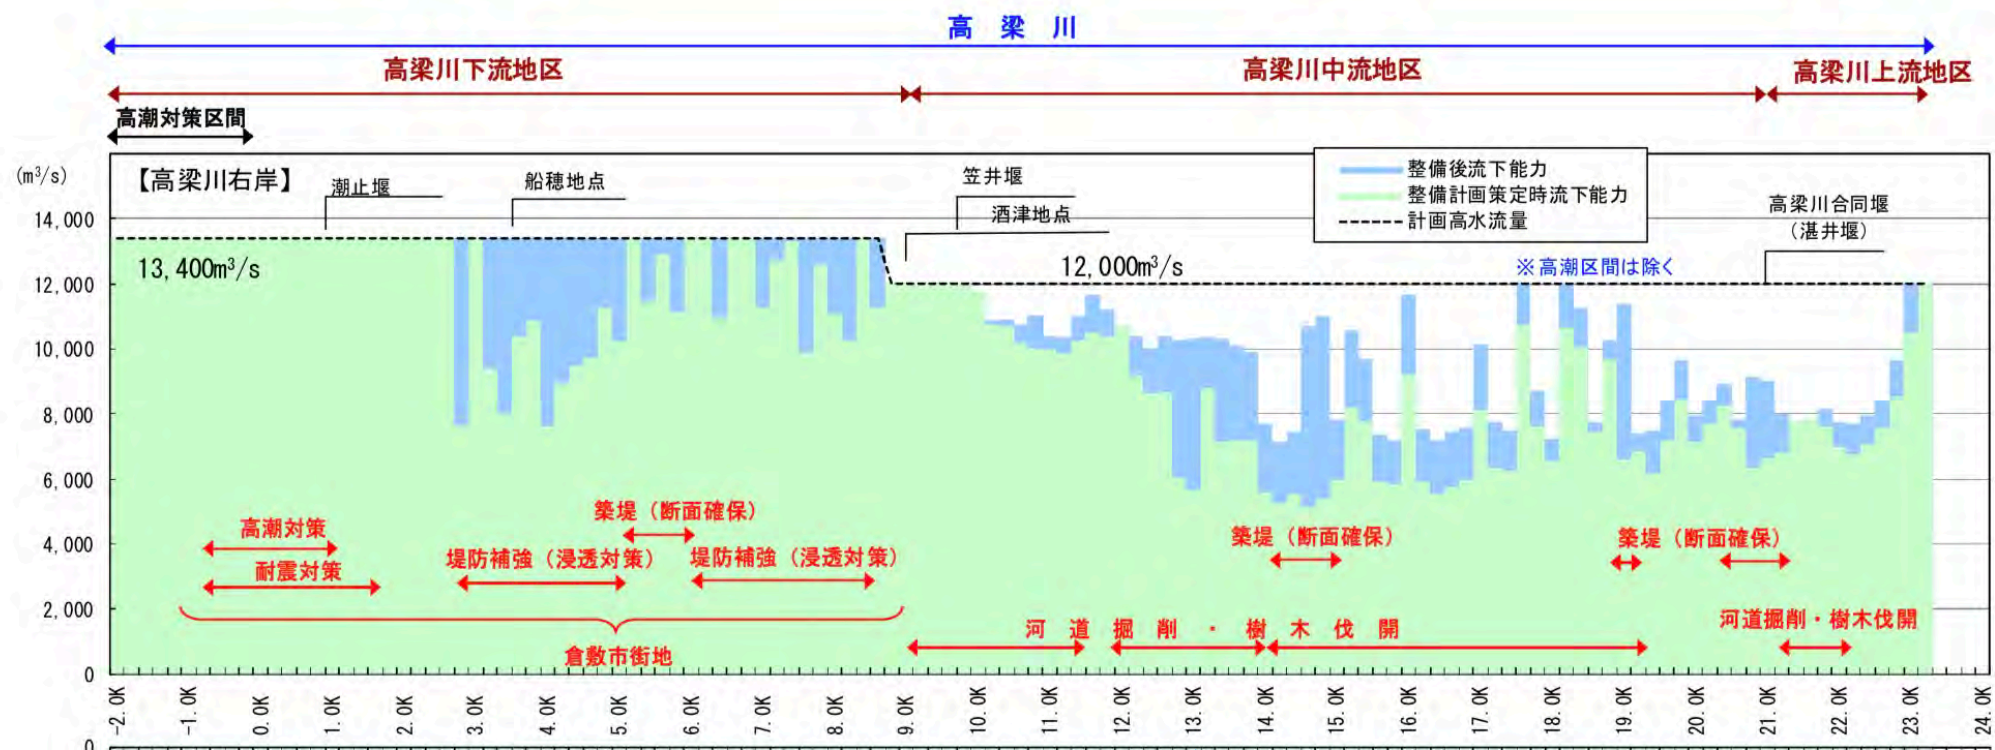
高梁川河川整備計画より

↑  
小田川合流点
