～加古川堤防開削断面を見学～

— 姫路河川国道事務所 —

兵庫県内の各事務所職員（22名参加）の技術力向上の取り組みとして、日本毛織（株）の取排水施設撤去に伴う堤防開削現場を見学しました。

○日時：平成30年1月12日（金）14:00～ ○場所：加古川左岸5.6km付近（加古川構造物撤去工事）

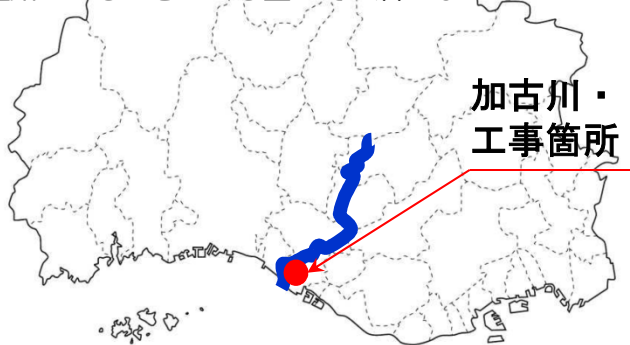
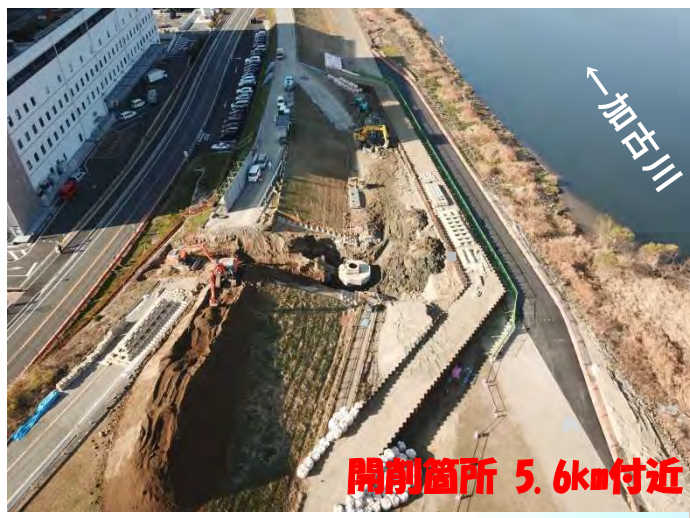
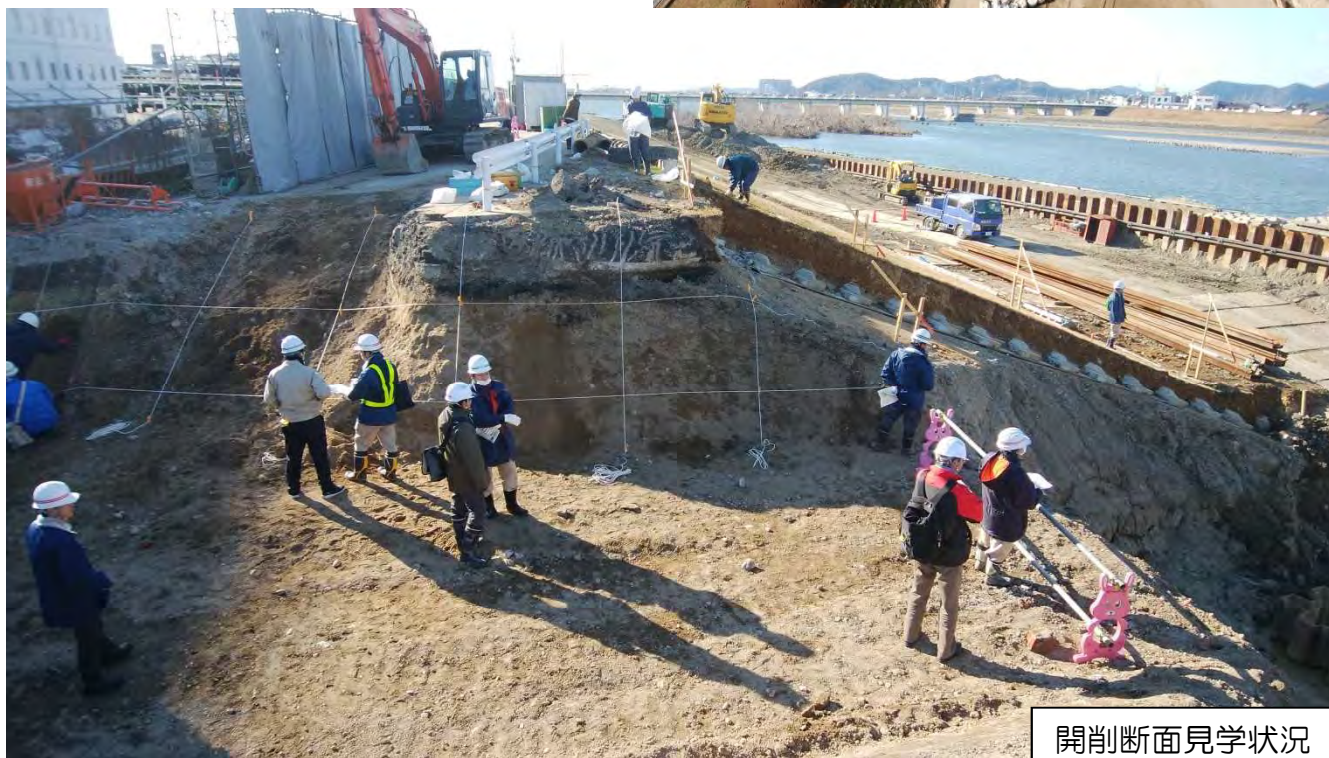
■二重締切、開削断面、隠し護岸等を見学し、種々の土から構成されている堤防の仕組みや工事内容がよく理解できた。

■堤体の断面を見ると層になっているところや、一様の土砂で築堤されていない状況がわかった。

■以前、兼用道路（現在堤内側に振り替え）だったため、砕石が天端付近に厚く一般的な堤防の断面と少し違う感じがした。堤内側の腹付け部の盛土は、道路によると思われる盛土で互層になっていた。
