近畿地方整備局  
姫路河川国道事務所

### 揖保川水系の馬路川排水機場内における油漏れについて(第3報)

# 馬路川排水機場周辺の対策状況

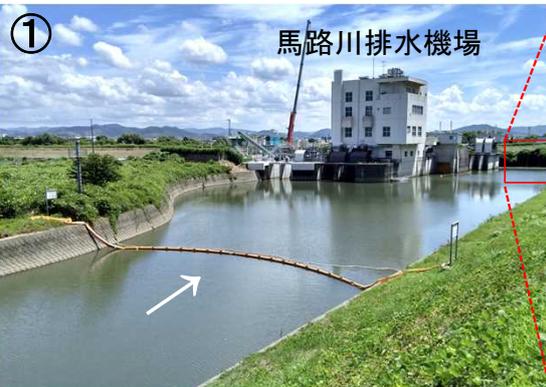
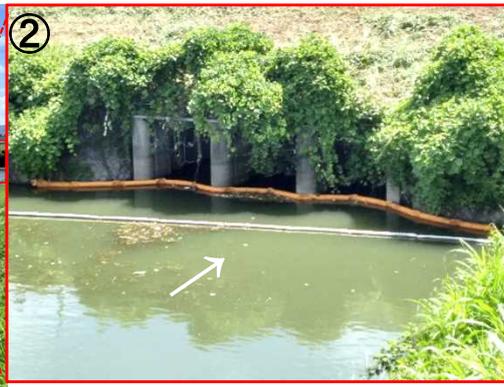
### オイルフェンス設置

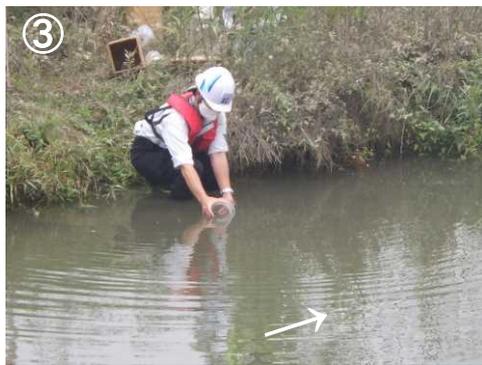
・21日(木)に河川内で水質調査、22日(金)に隣接する畑で井戸水調査を実施しており、調査の結果、燃料に起因する成分は確認されなかった。

### 水質調査状況

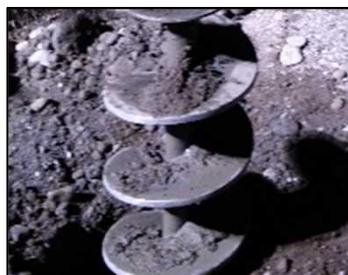
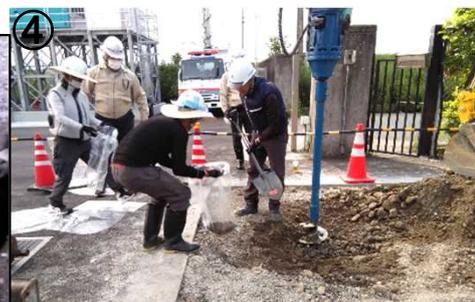
・油漏箇所付近で、地下の土砂を採取した結果、油混じりの土砂を確認。

### 地下の土砂を採取

採取された土砂

・来週より、場内の地下にある漏れた燃料の浸透範囲を特定するための更なる調査を行い、燃料の除去対策や流出防止対策について検討する。
