加古川中流部緊急治水対策(加東市滝野地区)

～度重なる浸水被害に対して、重点的な治水対策を実施～

【R3年4月末時点】

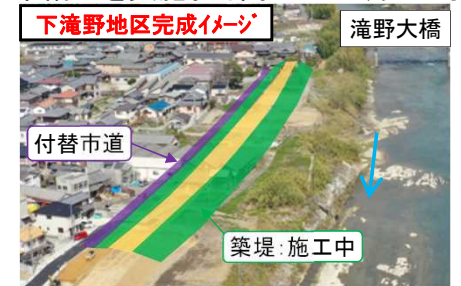
河高・下滝野地区(早期整備区間)

河高・下滝野	進捗率
用地取得	99%
築堤	46%
掘削	100%

R2年度に掘削完了。現在、下滝野地区の築堤工事の準備工を実施。河高地区は、発注手続き中。

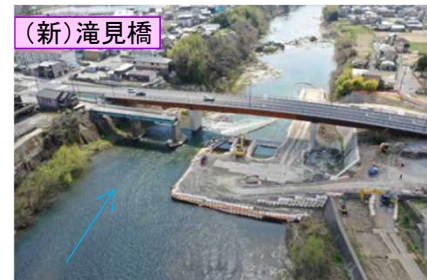
上滝野地区

河高・下滝野	進捗率
用地取得	61%
築堤	0%
掘削	22%
橋梁改築(新橋) 旧橋撤去	100% 旧橋撤去中

R2.7.19新橋開通。現在、旧橋撤去工事を実施中。

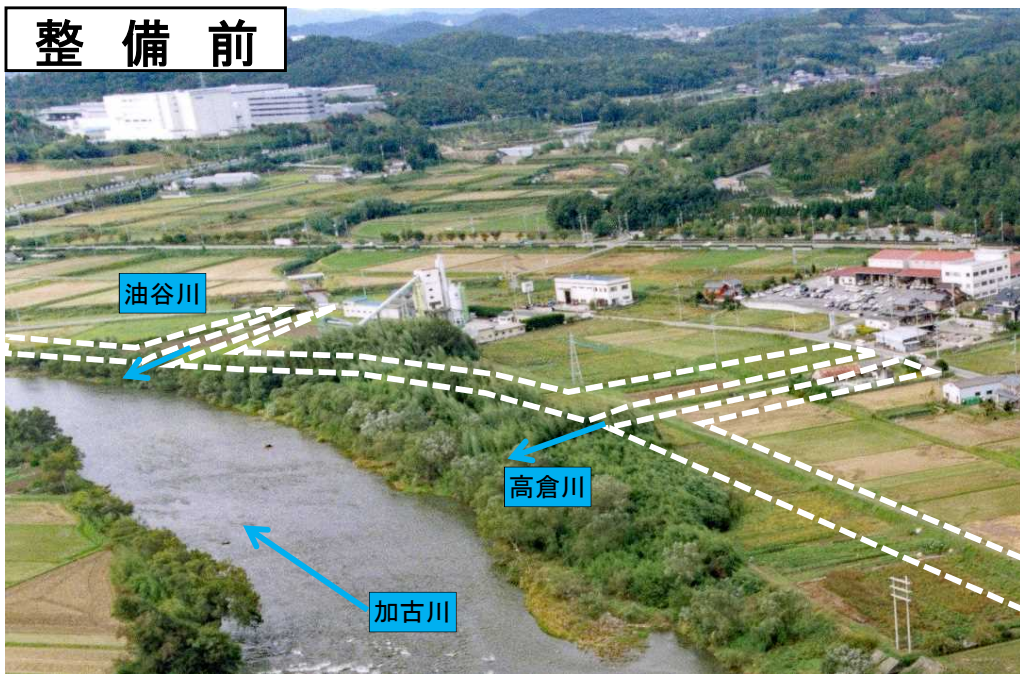
整備前

河高・下滝野地区(早期整備区間)の工事進捗状況

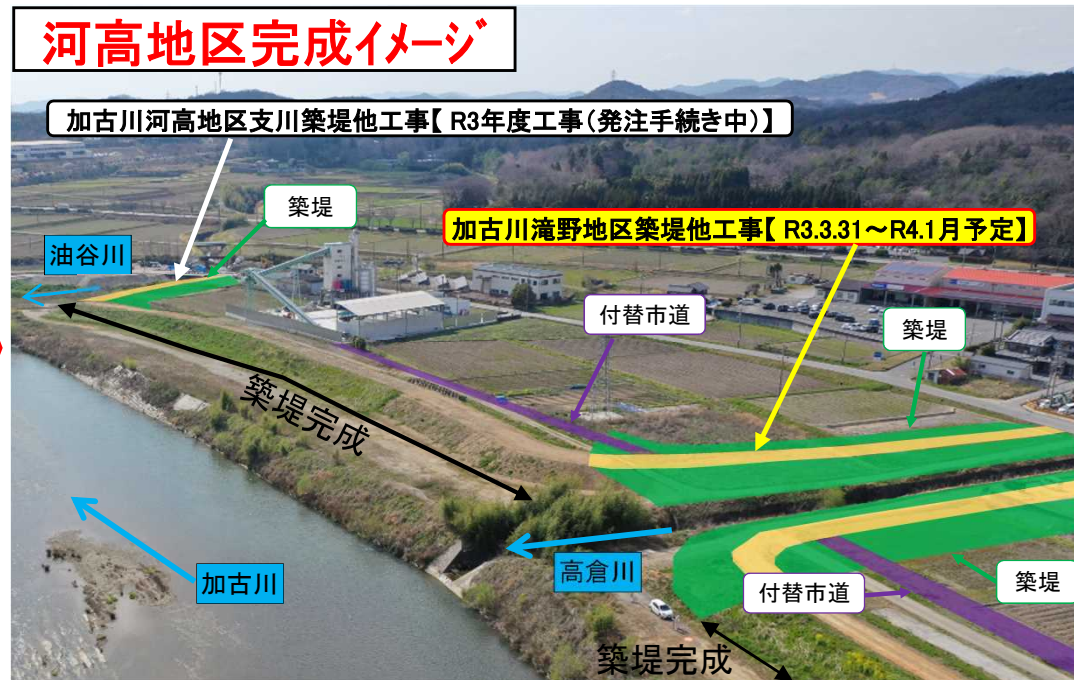
河高地区完成イメージ

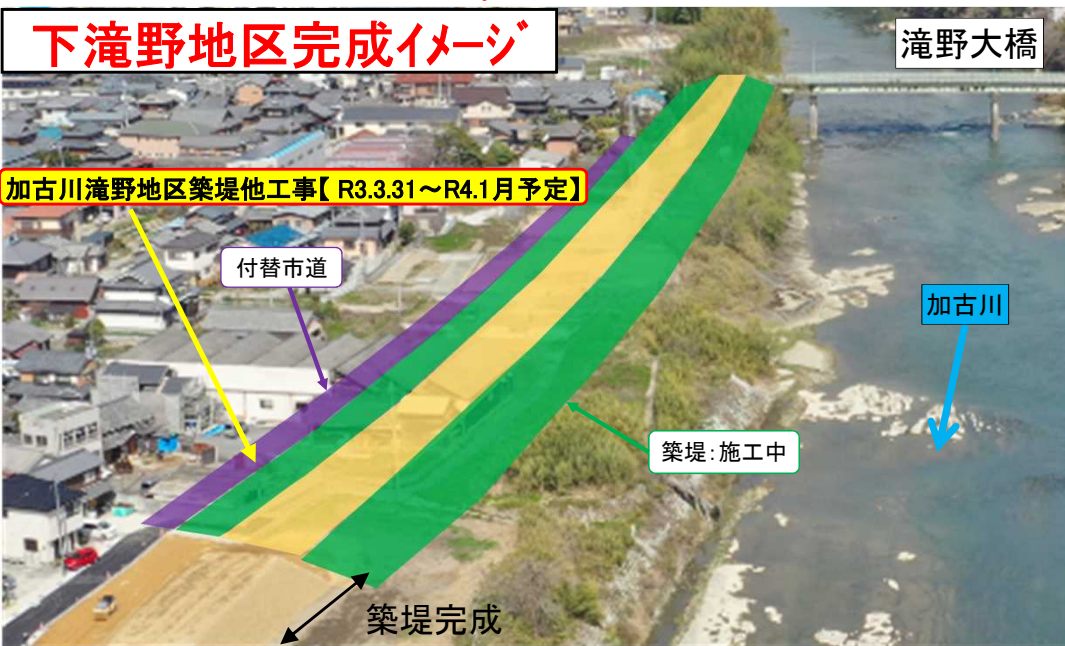
下滝野地区完成イメージ

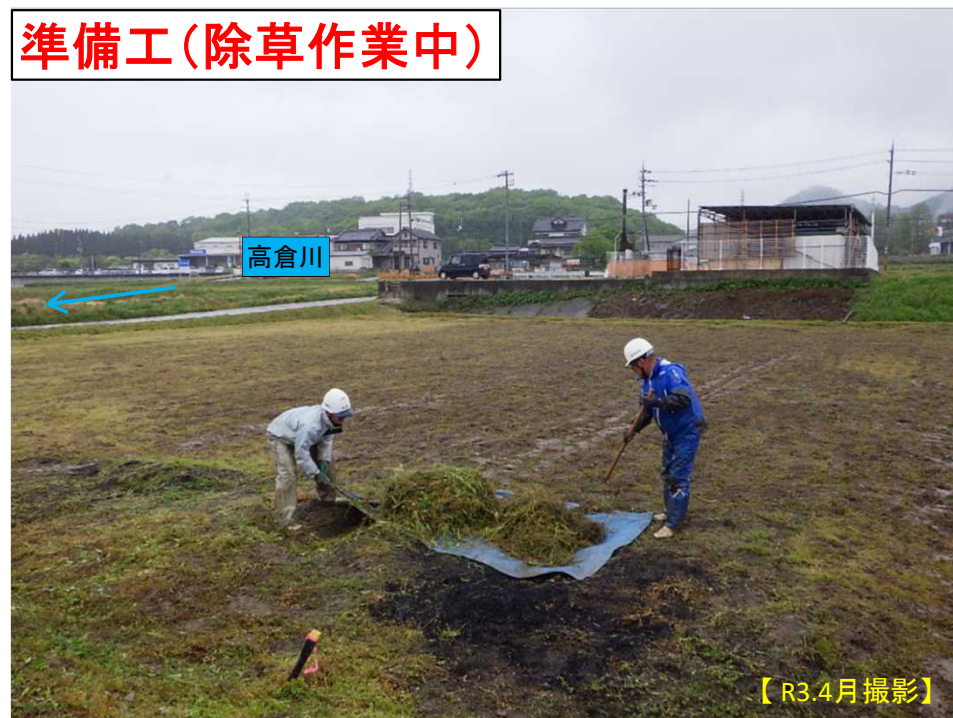
準備工(除草作業中)

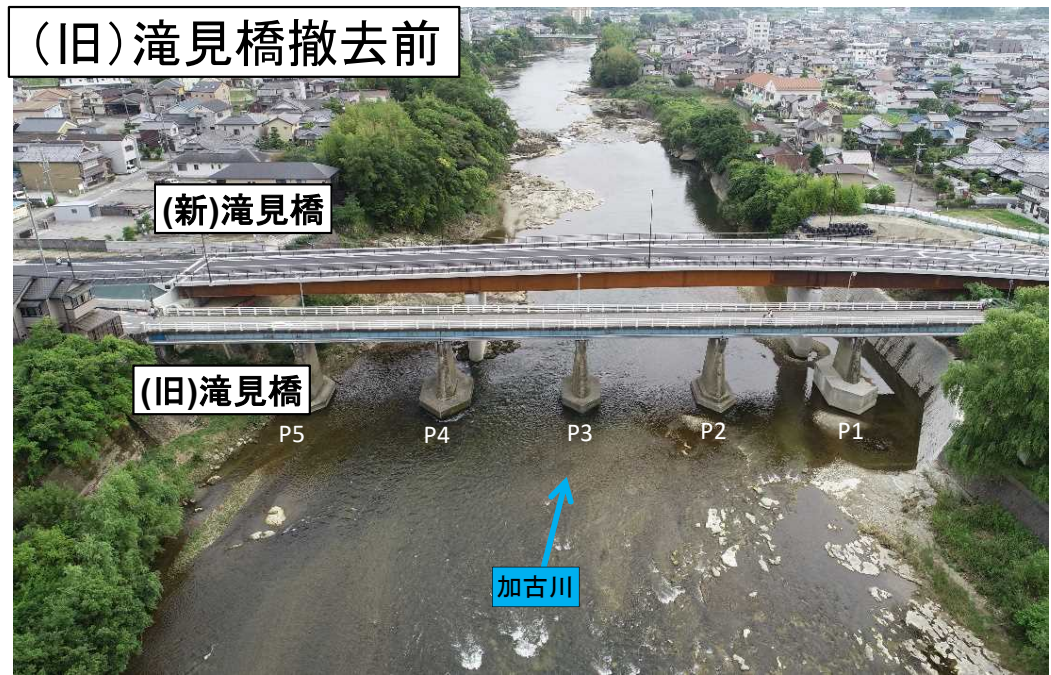
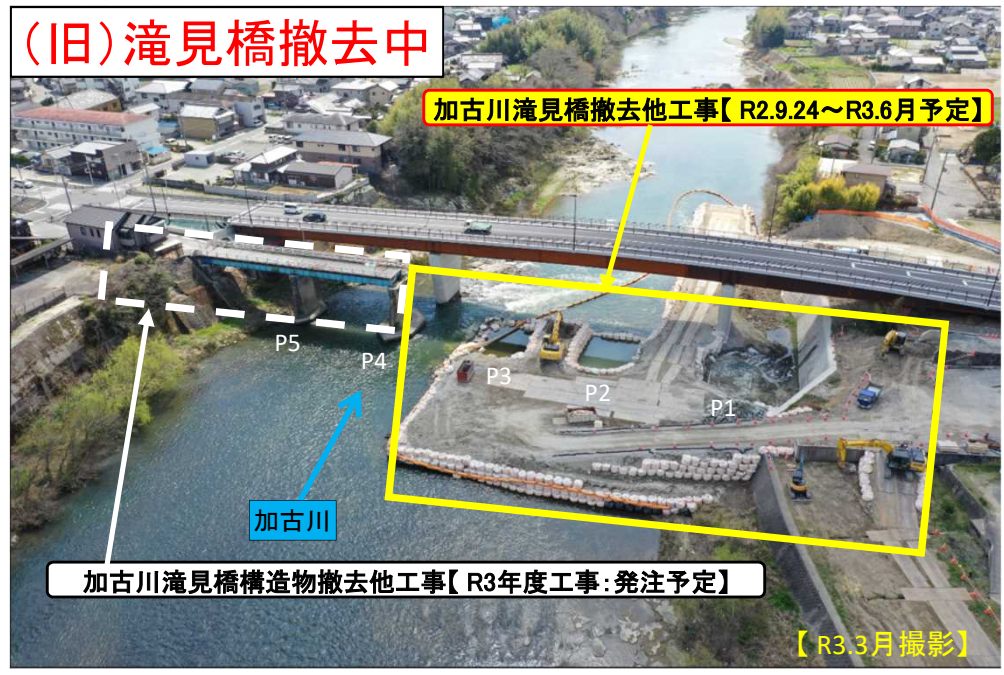
上滝野地区の工事進捗状況

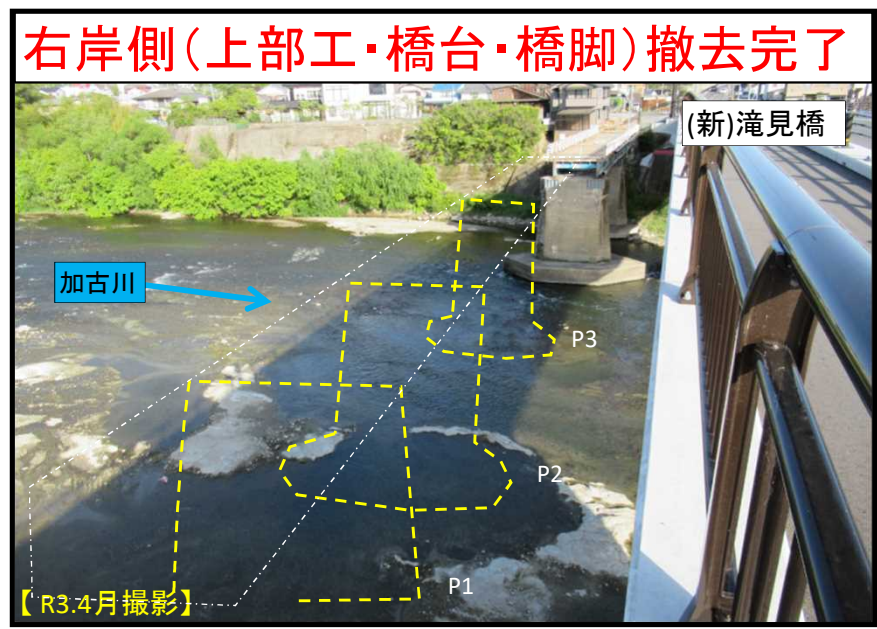
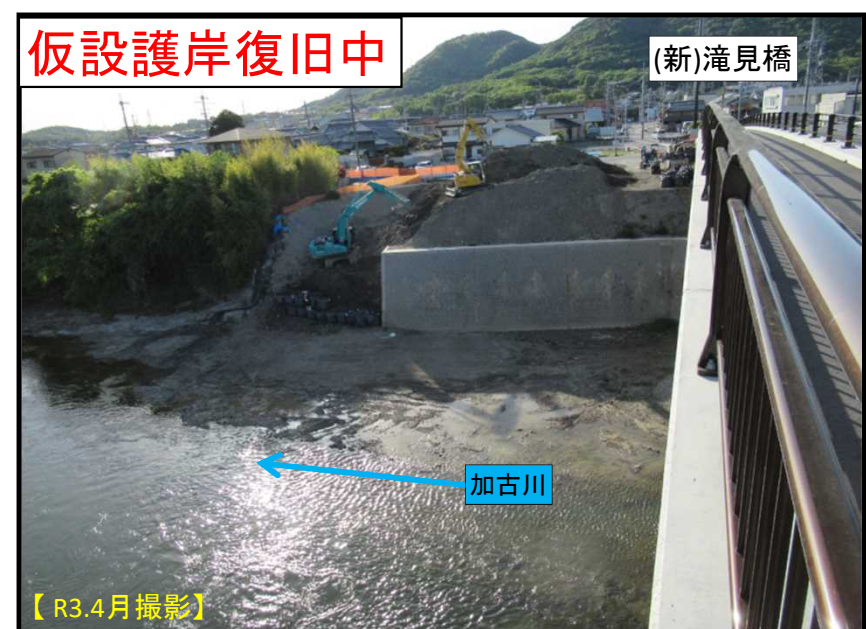
上滝野地区(滝見橋撤去)状況
