度重なる浸水被害に対して、重点的な治水対策を実施

加古川中流部 緊急治水対策 整備内容

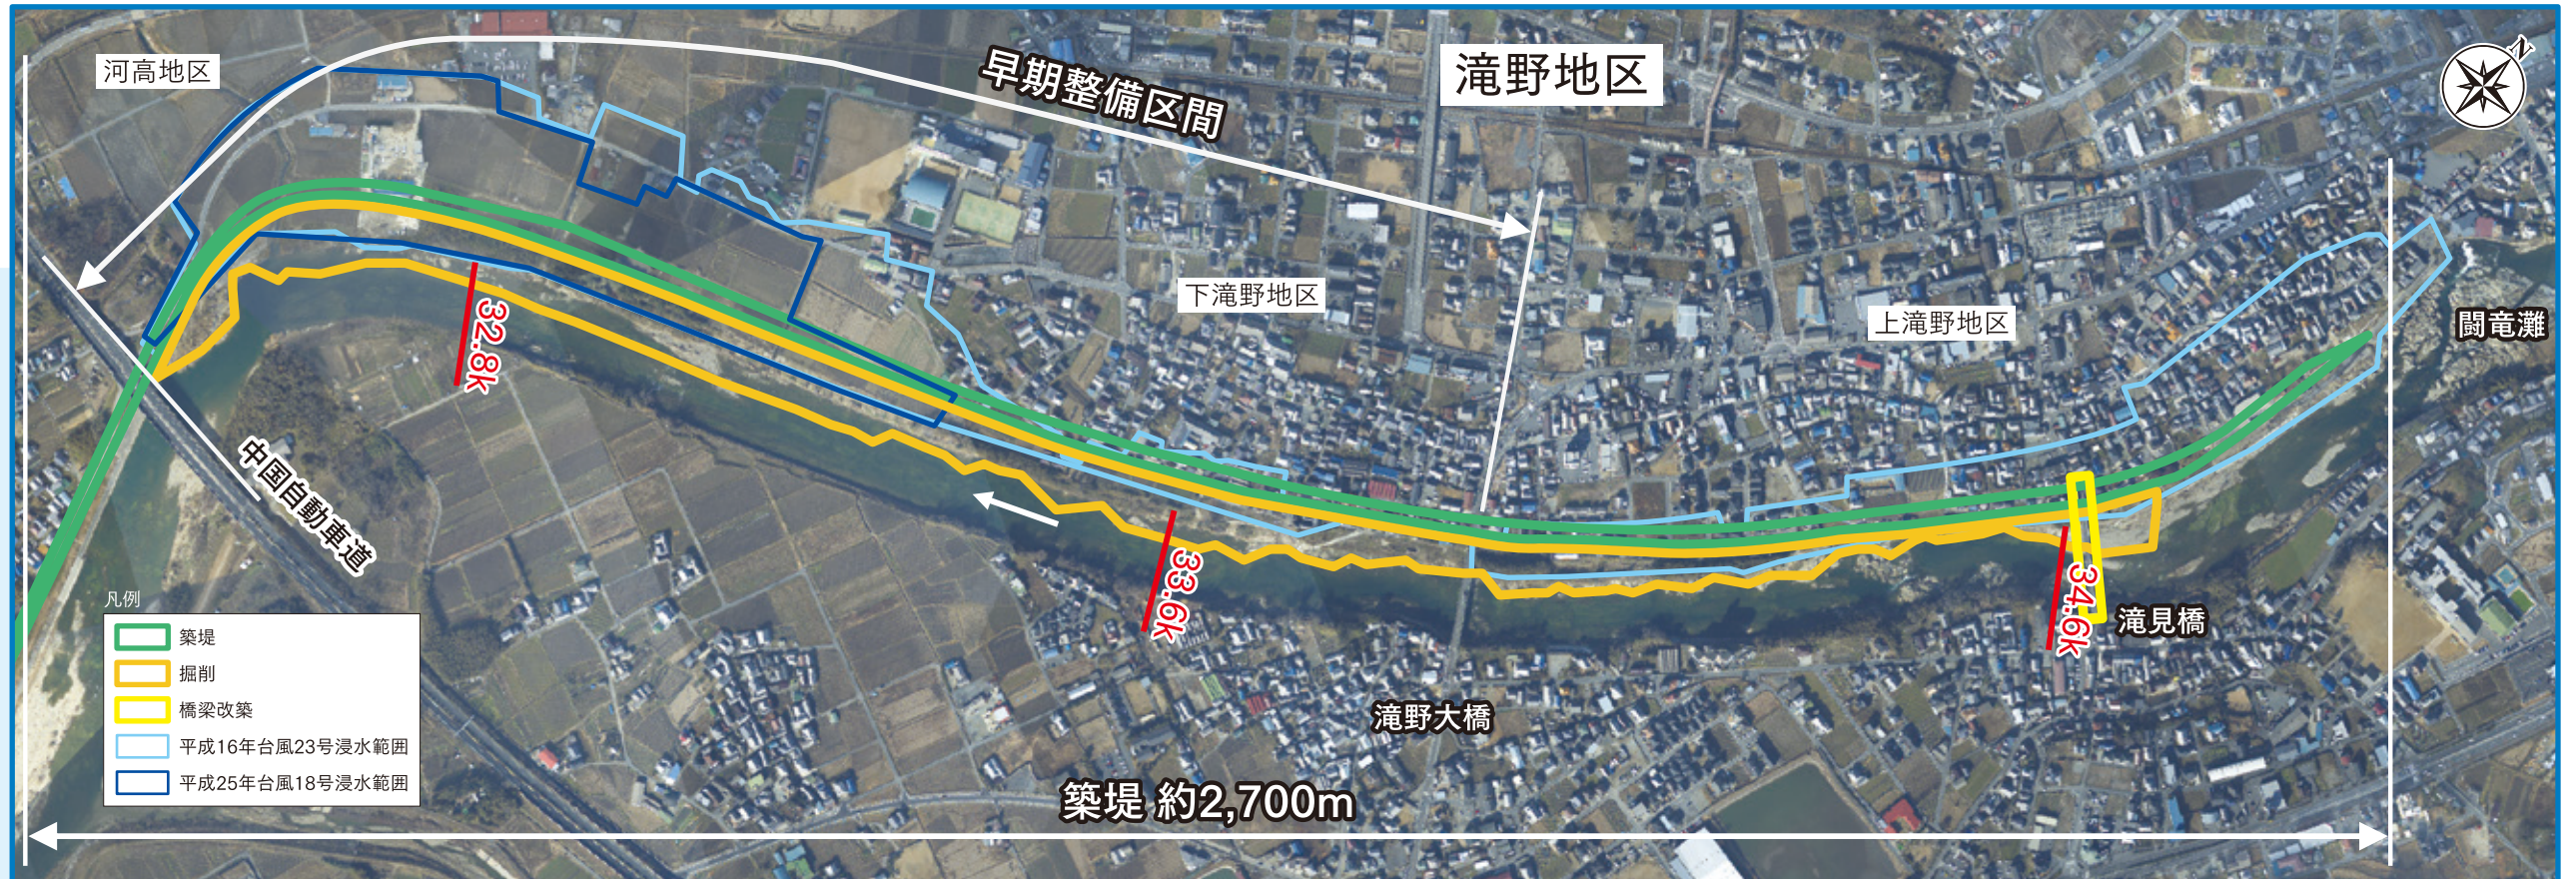
加古川水系河川整備計画に位置付けられている加東市滝野地区(河高・下滝野・上滝野地区)を緊急対策特定区間*に設定し、今後概ね10年間で、平成16年洪水(台風第23号)と同規模の洪水に対する浸水被害の早期軽減を図ります。このうち、特に近年浸水頻度が高い河高・下滝野地区については、今後概ね5年間で早期の浸水被害軽減を図るとともに、滝野地区全体の用地取得を完了します。

- 整備区間**
中国自動車道加古川橋梁(兵庫県加東市河高地先)から
関竜灘付近(兵庫県加東市上滝野地先)まで
- 事業期間**
平成29年度から概ね10年間
- 実施内容**
・築堤/約2.7km
・河道掘削/約9万m³
・橋梁改築/1橋 等
