加古川中流部緊急治水対策(加東市滝野地区)

【R4年10月末時点】

～度重なる浸水被害に対して、重点的な治水対策を実施～

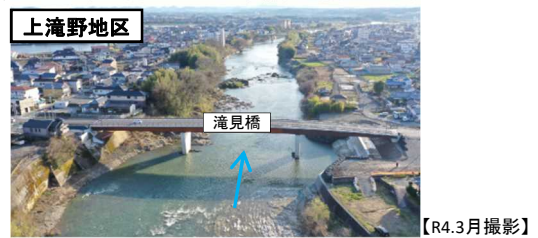
上滝野地区

上滝野	進捗率
用地取得	93%
築堤	0%
掘削	26%
橋梁改築(新橋) 旧橋撤去	100% 撤去完了

令和4年3月末に旧滝見橋撤去完了。同5月末に右岸橋台部の護岸完了。R4年度から滝野大橋上流で築堤護岸を施工中。

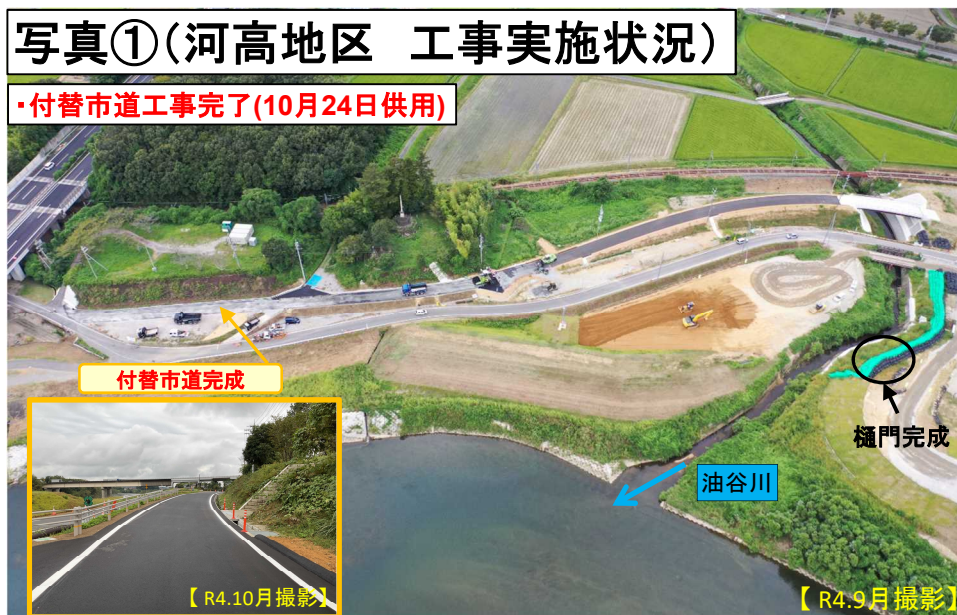
写真①(河高地区 工事実施状況)

・付替市道工事完了(10月24日供用)

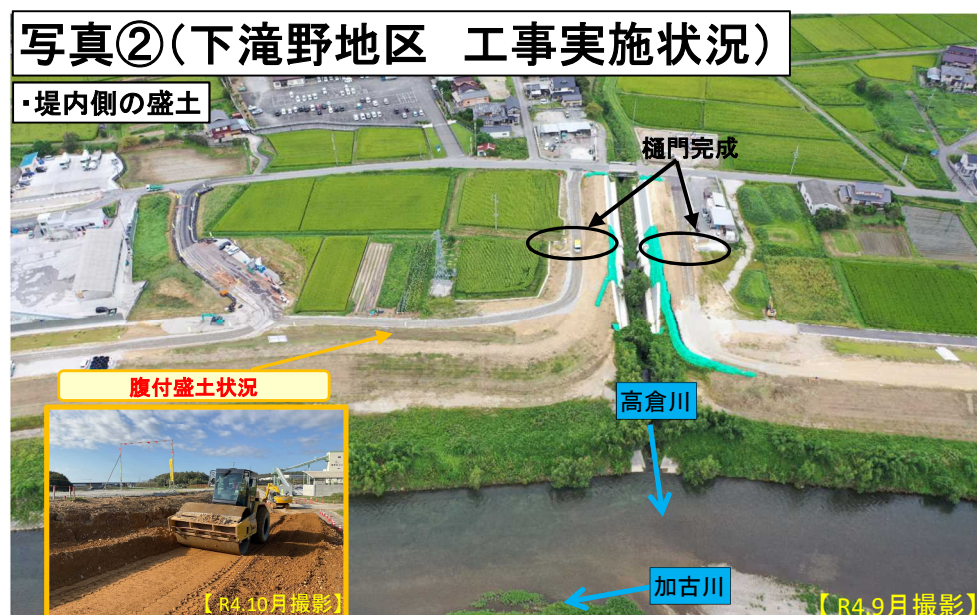
写真②(下滝野地区 工事実施状況)

・堤内側の盛土

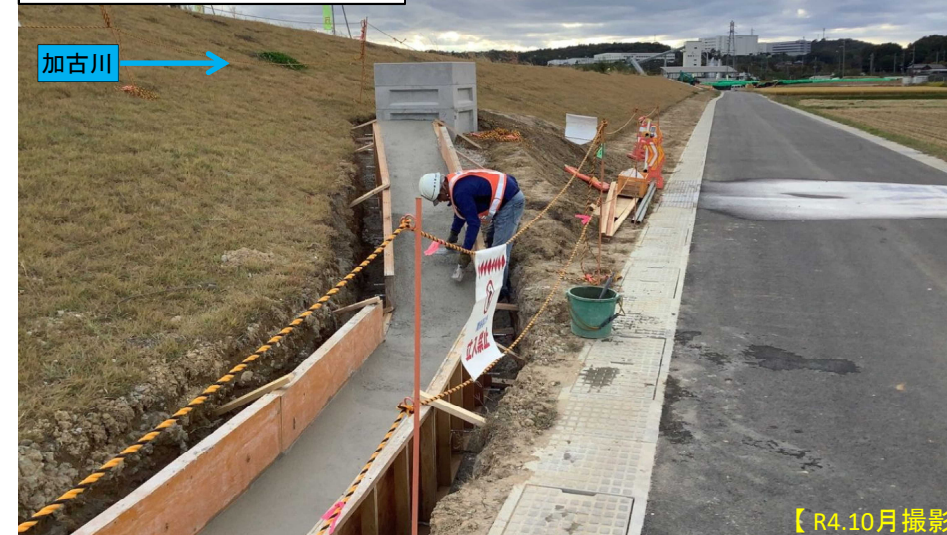
写真③光ケーブル管路工事(下滝野地区)

・光ケーブル管路Con巻立状況

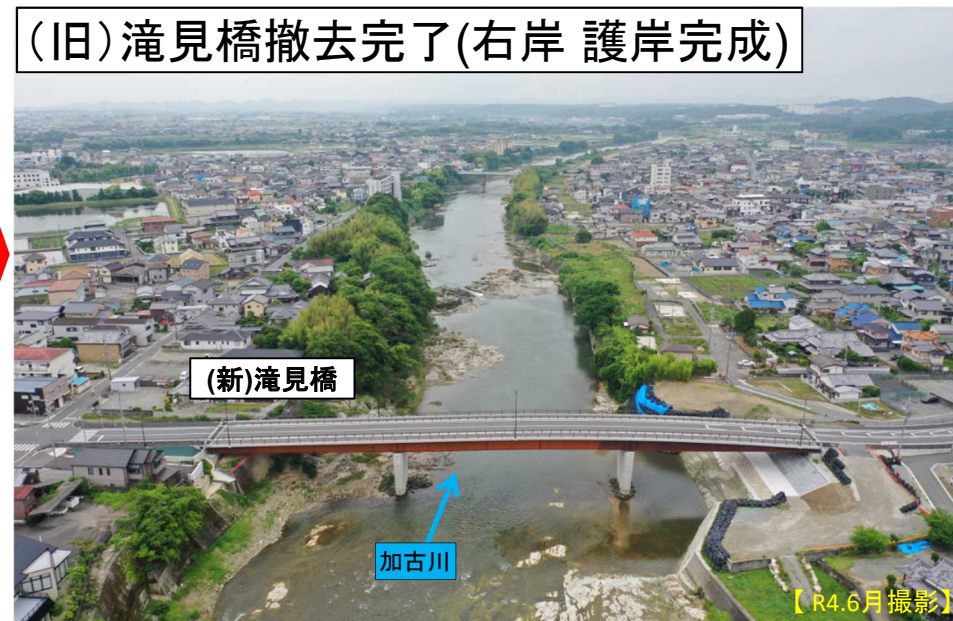
(旧)滝見橋撤去完了(右岸 護岸完成)

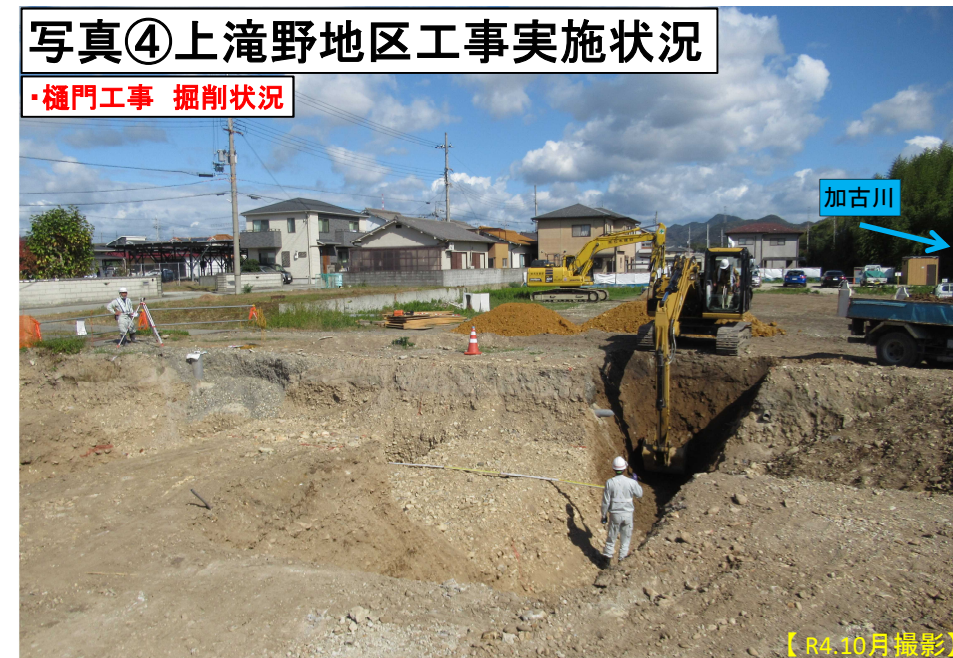
写真④上滝野地区工事实施状況

樋門工事 掘削状況
