# 加古川中流部緊急治水対策(加東市滝野地区)

～度重なる浸水被害に対して、重点的な治水対策を実施～

# 河高地区(早期整備区間)の工事進捗状況

# 下滝野地区(早期整備区間)の工事進捗状況

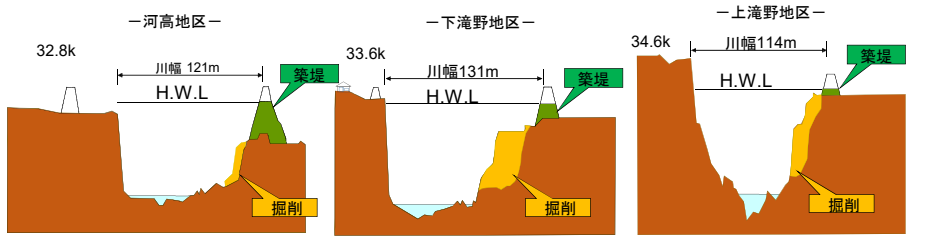
## 計画断面図

- 度重なる浸水被害に対して、平成29年度から、加古川中流部の加東市滝野地区(河高・下滝野・上滝野地区)を緊急対策特定区間に設定し、重点的に築堤や川の掘削を実施し、概ね10年間で平成16年洪水(台風第23号)と同規模の洪水に対する浸水被害の早期軽減を図ります。
- このうち、特に近年浸水頻度が高い河高・下滝野地区については、平成29年度から概ね5年間(令和3年度)で整備するとともに、5か年加速化予算を活用することで、滝野地区全体の完成を令和7年度を目標に事業を推進します。

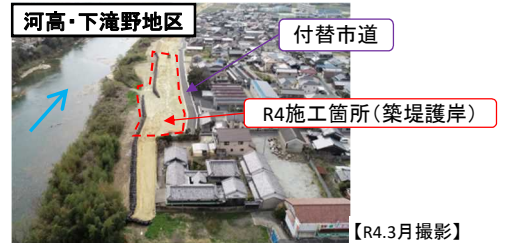
### 河高・下滝野地区(早期整備区間)

河高・下滝野	進捗率
用地取得	100%
築堤	62% (概成)
掘削	100%

令和4年3月末に油谷川、高倉川、滝野大橋下流の一部が概成箇所ですが、早期整備区間の治水安全度は確保しています。令和4年度は、概成箇所の整備を継続しています。

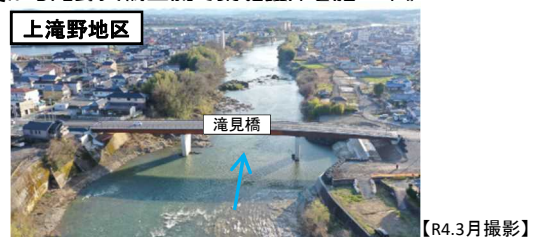
### 上滝野地区

上滝野	進捗率
用地取得	93%
築堤	0%
掘削	26%
橋梁改築(新橋) 旧橋撤去	100% 撤去完了

令和4年3月末に旧滝見橋撤去完了。同5月末に右岸橋台部の護岸完了。R4年度から滝野大橋上流で築堤護岸を施工中。

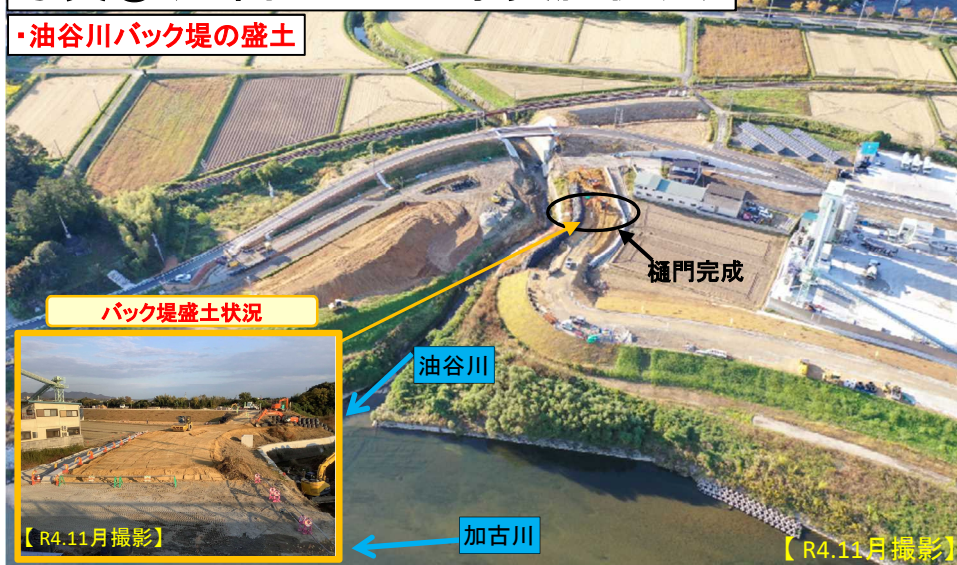
## 写真①(河高地区 工事実施状況)

・油谷川バック堤の盛土

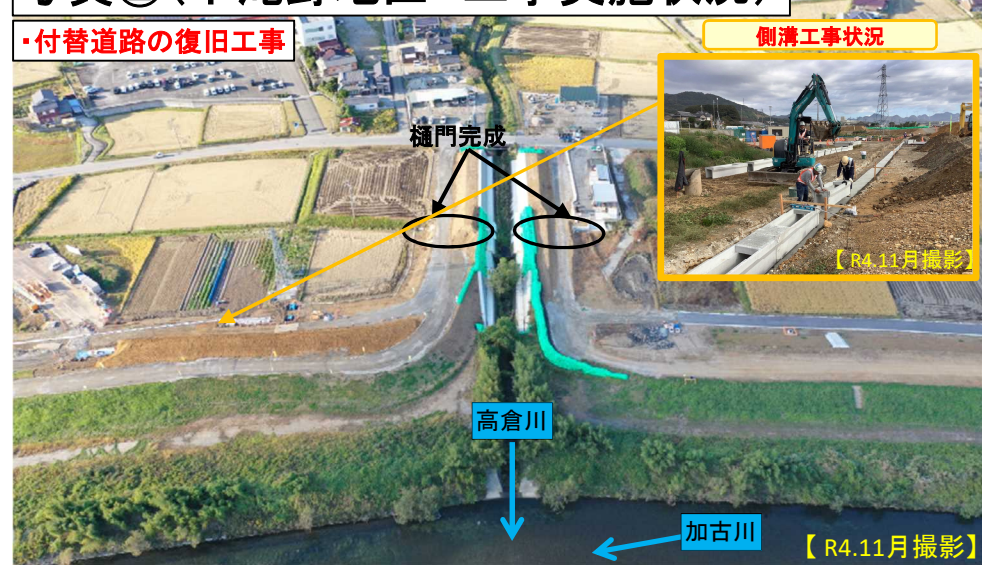
## 写真②(下滝野地区 工事実施状況)

・付替道路の復旧工事

側溝工事状況

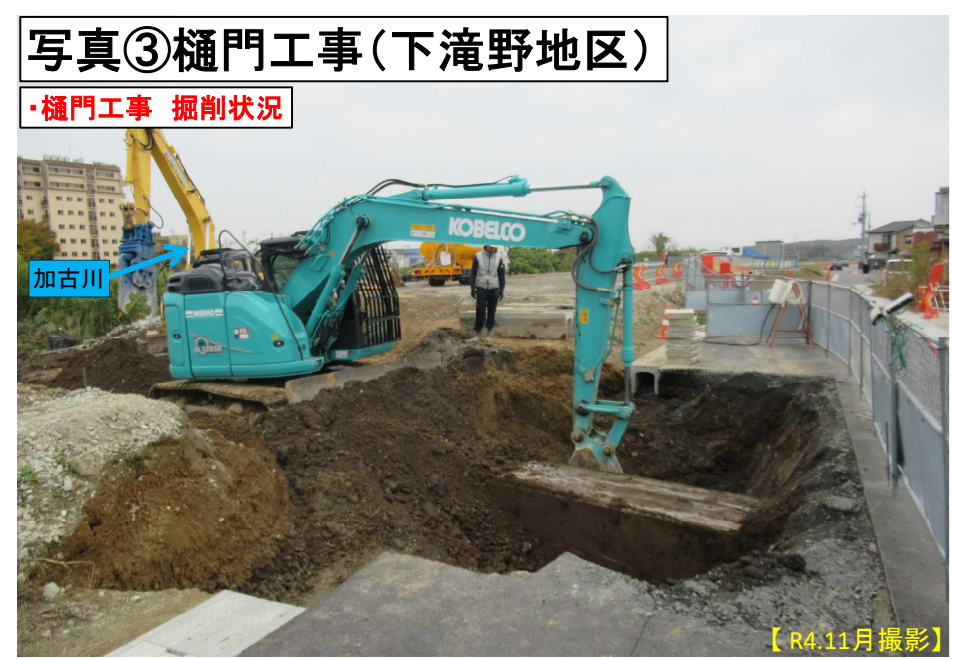
## 写真③樋門工事(下滝野地区)

・樋門工事 掘削状況

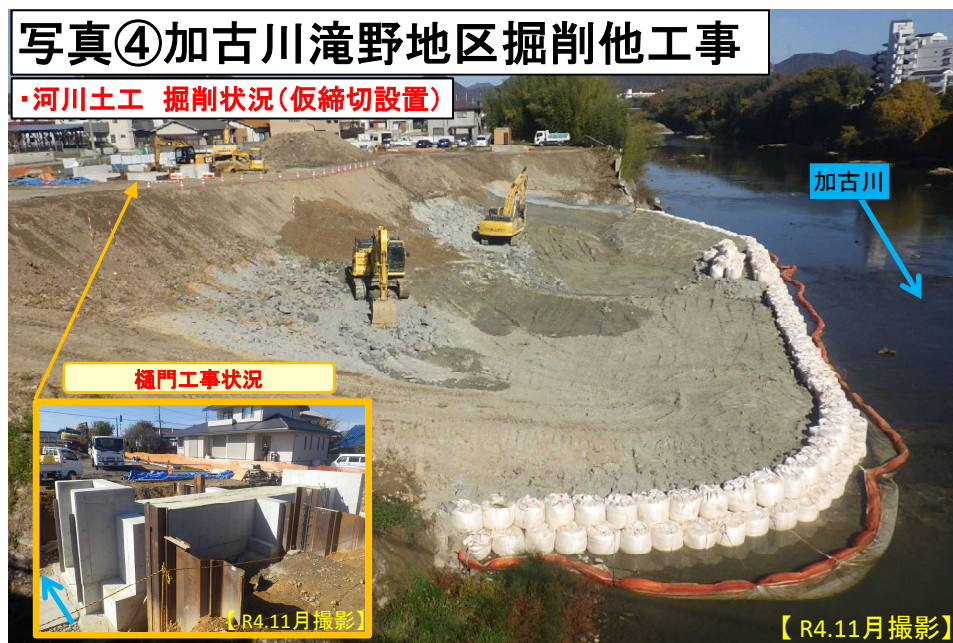
写真④加古川滝野地区掘削他工事

・河川土工 掘削状況(仮締切設置)

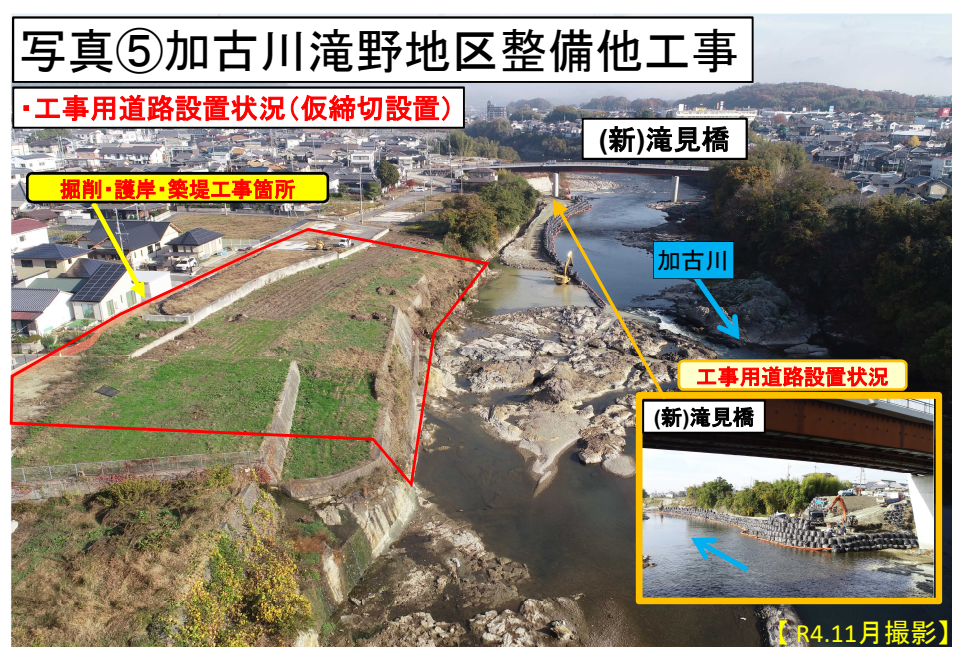
写真⑤加古川滝野地区整備他工事

・工事用道路設置状況(仮締切設置)
