加古川中流部緊急治水対策(加東市滝野地区)

～度重なる浸水被害に対して、重点的な治水対策を実施～

河高地区(早期整備区間)の工事進捗状況

下滝野地区(早期整備区間)の工事進捗状況

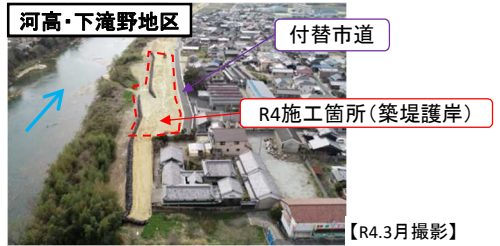
河高・下滝野地区(早期整備区間)

河高・下滝野	進捗率
用地取得	100%
築堤	62% (概成)
掘削	100%

令和4年3月末に油谷川、高倉川、滝野大橋下流の一部が概成箇所ですが、早期整備区間の治水安全度は確保しています。令和4年度は、概成箇所の整備を継続しています。

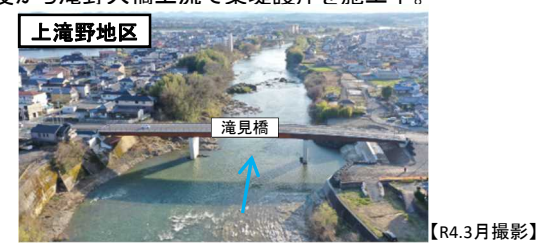
上滝野地区

上滝野	進捗率
用地取得	93%
築堤	0%
掘削	26%
橋梁改築(新橋) 旧橋撤去	100% 撤去完了

令和4年3月末に旧滝見橋撤去完了。同5月末に右岸橋台部の護岸完了。R4年度から滝野大橋上流で築堤護岸を施工中。

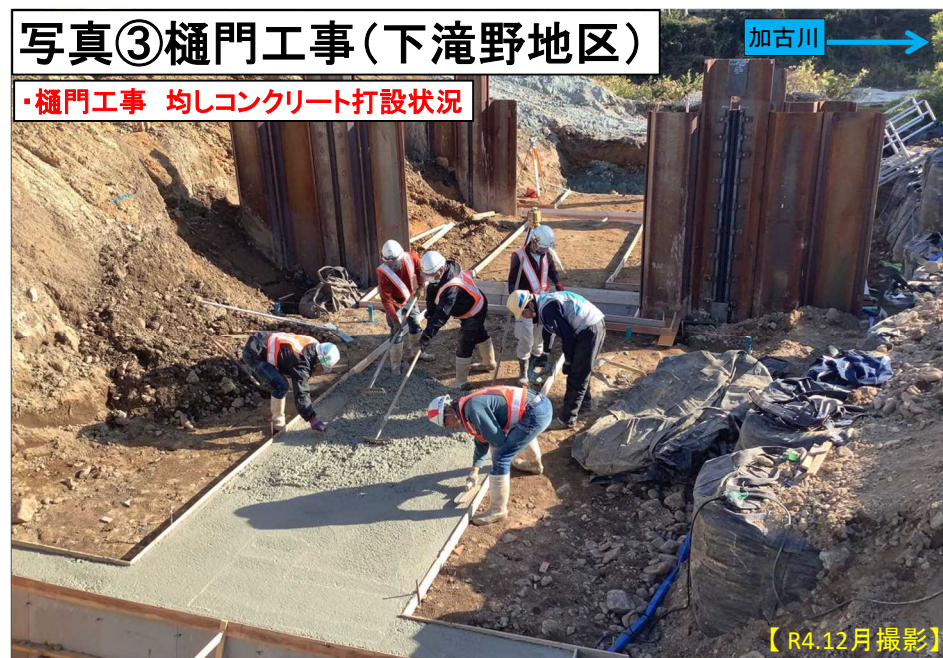
写真③樋門工事(下滝野地区)

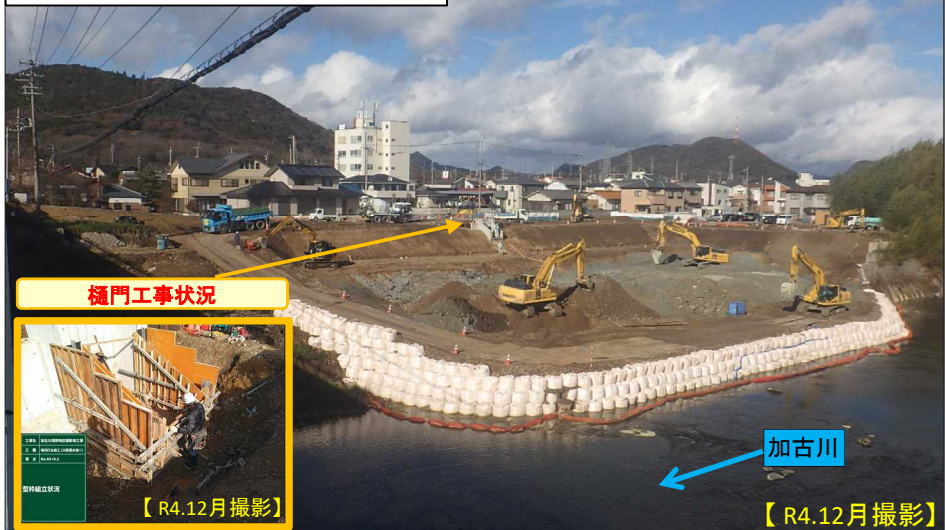
写真④加古川滝野地区掘削他工事

・河川土工 掘削状況(仮締切設置)

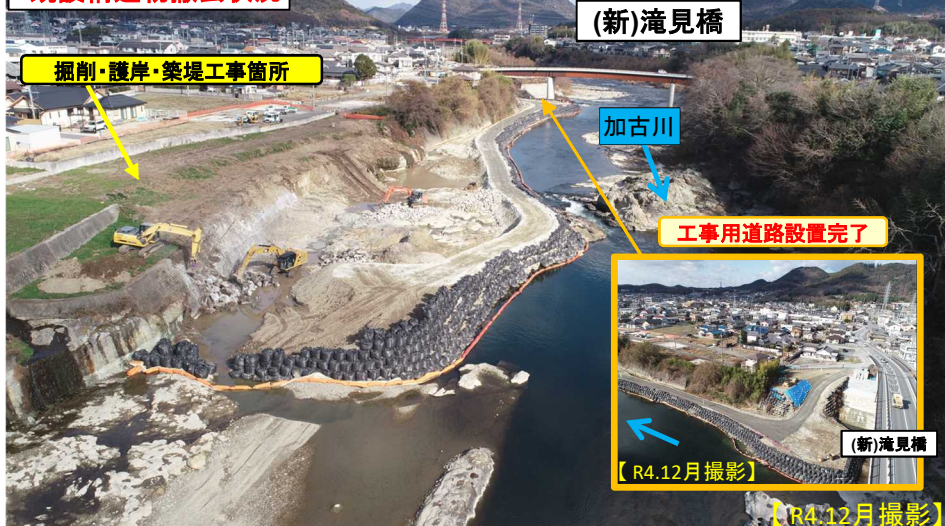
写真⑤加古川滝野地区整備他工事

・既設構造物撤去状況
