# 加古川中流部緊急治水対策(加東市滝野地区)

～度重なる浸水被害に対して、重点的な治水対策を実施～

【R4年6月末時点】

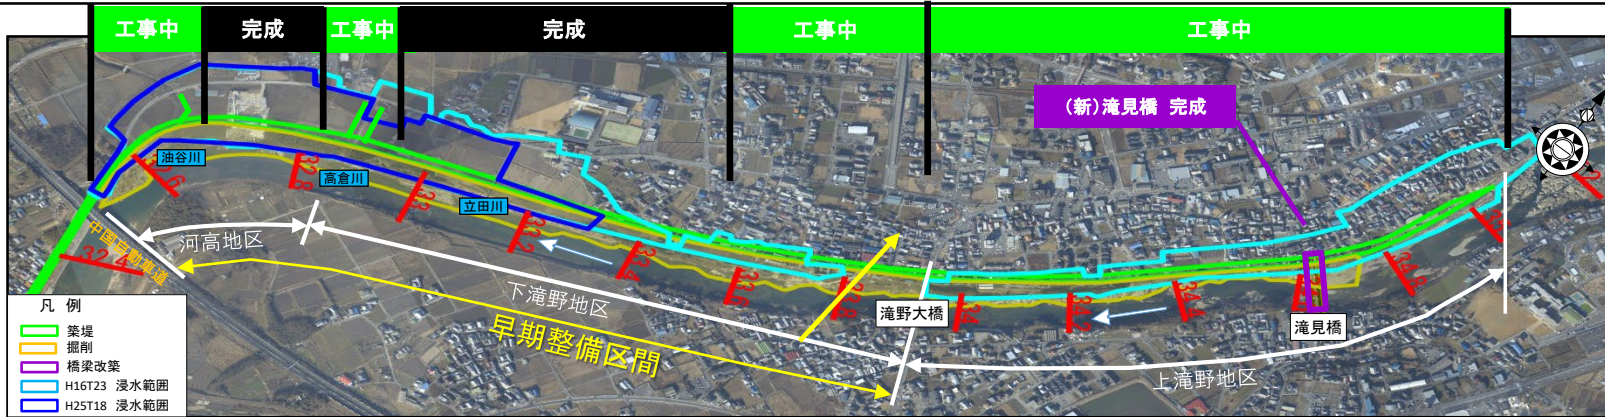
○度重なる浸水被害に対して、平成29年度から、加古川中流部の加東市滝野地区(河高・下滝野・上滝野地区)を緊急対策特定区間に設定し、重点的に築堤や川の掘削を実施し、概ね10年間で平成16年洪水(台風第23号)と同規模の洪水に対する浸水被害の早期軽減を図ります。

○このうち、特に近年浸水頻度が高い河高・下滝野地区については、平成29年度から概ね5年間(令和3年度)で整備するとともに、5か年加速化予算を活用することで、滝野地区全体の完成を令和7年度を目標に事業を推進します。

- 凡例
- 築堤 (Green)
  - 掘削 (Yellow)
  - 橋梁改築 (Purple)
  - H16T23 浸水範囲 (Light Blue)
  - H25T18 浸水範囲 (Dark Blue)

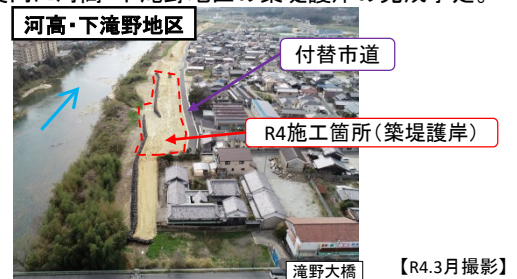
河高・下滝野	進捗率
用地取得	99%
築堤	62%
掘削	100%

令和3年3月末に樋門(油谷川・高倉川)完成、築堤概成。  
令和4年度内に河高・下滝野地区の築堤護岸の完成予定。

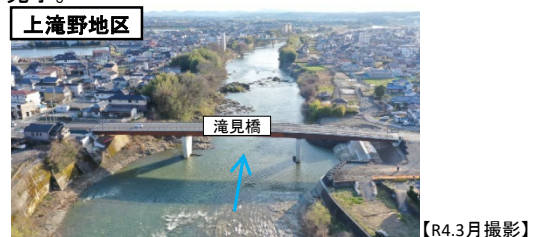
上滝野	進捗率
用地取得	89%
築堤	0%
掘削	26%
橋梁改築(新橋)	100%
旧橋撤去	撤去完了

令和2年7月に新滝見橋開通。  
令和3年3月末に旧滝見橋撤去完了。同5月末に右岸橋台部の護岸完了。

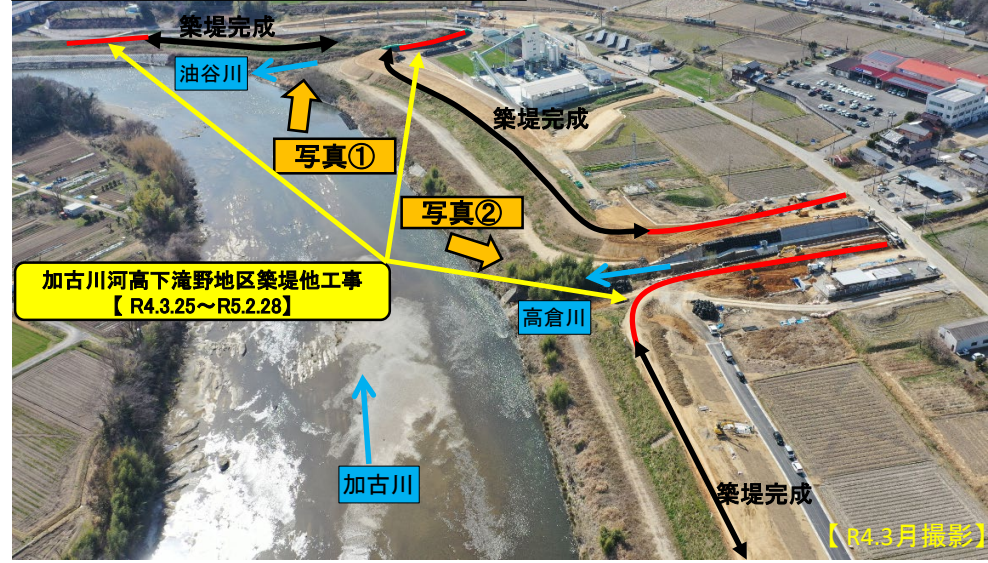
河高地区 工事实施状況

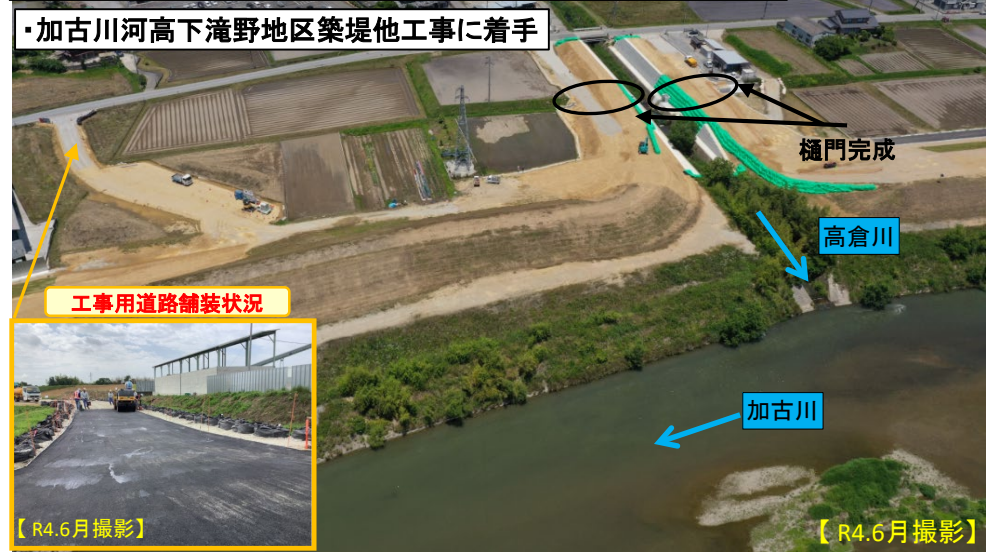
写真②(下滝野地区 工事实施状況)

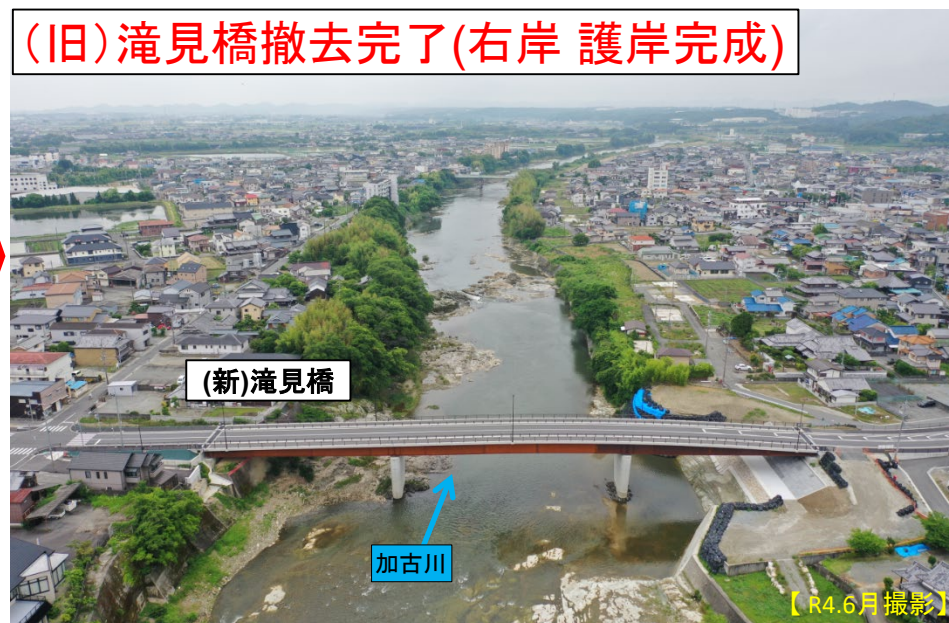
## (旧)滝見橋撤去完了(右岸 護岸完成)

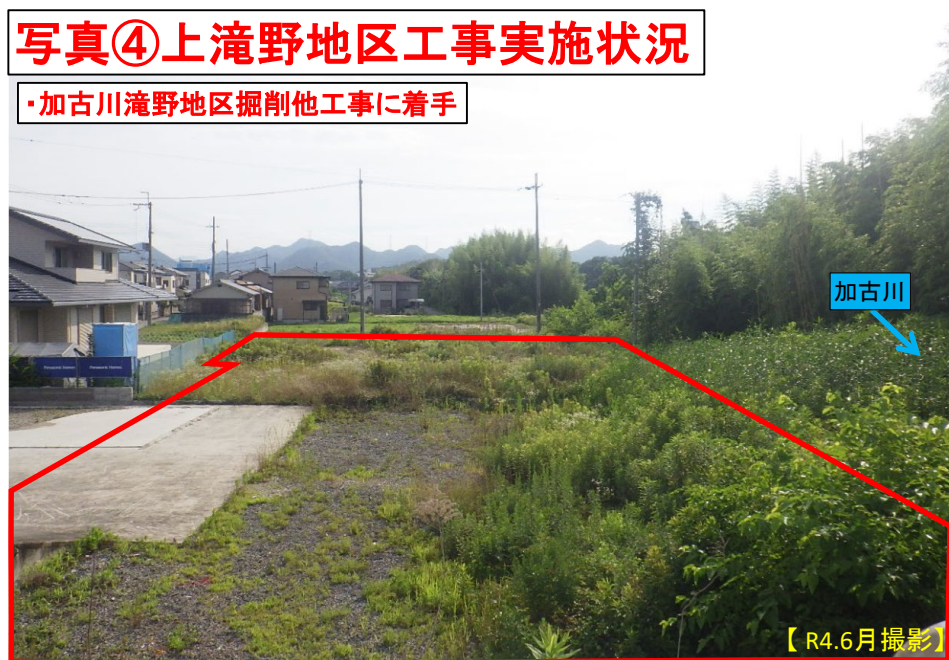
## 写真④上滝野地区工事実施状況

・加古川滝野地区掘削他工事に着手
