# 加古川中流部緊急治水対策(加東市滝野地区)

【R5年3月末時点】

～度重なる浸水被害に対して、重点的な治水対策を実施～

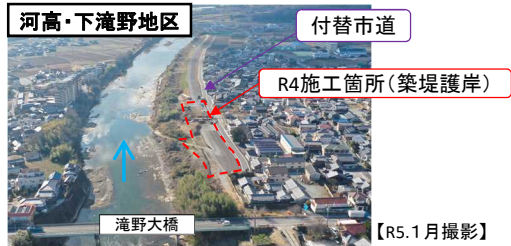
河高・下滝野	進捗率
用地取得	100%
築堤	76% (概成)
掘削	100%

令和4年3月末に油谷川、高倉川、滝野大橋下流の一部が概成箇所ですが、早期整備区間の治水安全度は確保しています。令和4年度は、概成箇所の整備を継続しています。

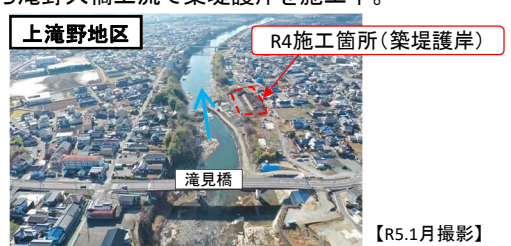
上滝野	進捗率
用地取得	93%
築堤	10%
掘削	34%
橋梁改築(新橋) 旧橋撤去	100% 撤去完了

令和4年3月末に旧滝見橋撤去完了。同5月末に右岸橋台部の護岸完了。R4年度から滝野大橋上流で築堤護岸を施工中。

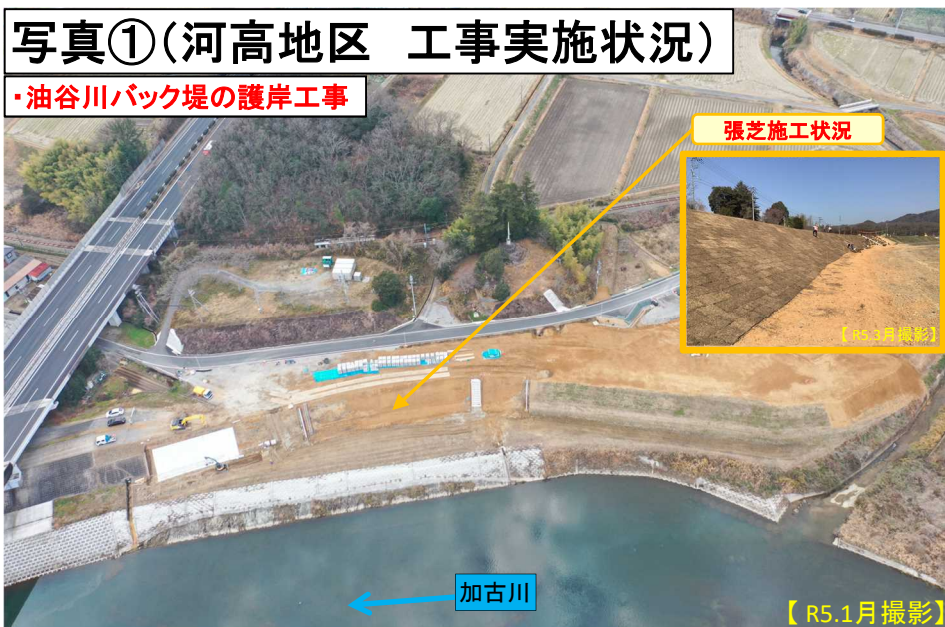
## 写真①(河高地区 工事実施状況)

・油谷川バック堤の護岸工事

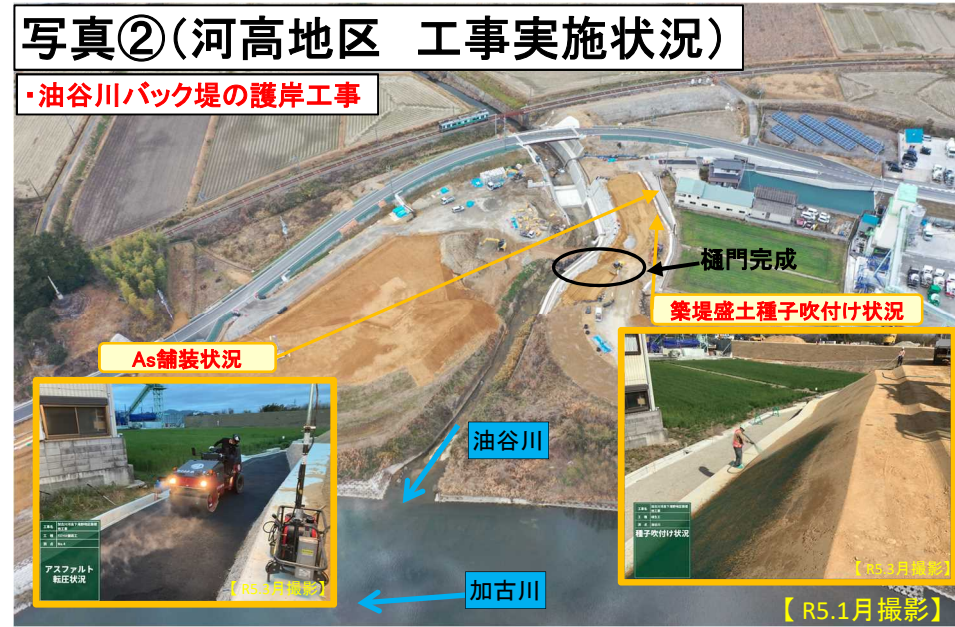
## 写真②(河高地区 工事実施状況)

・油谷川バック堤の護岸工事

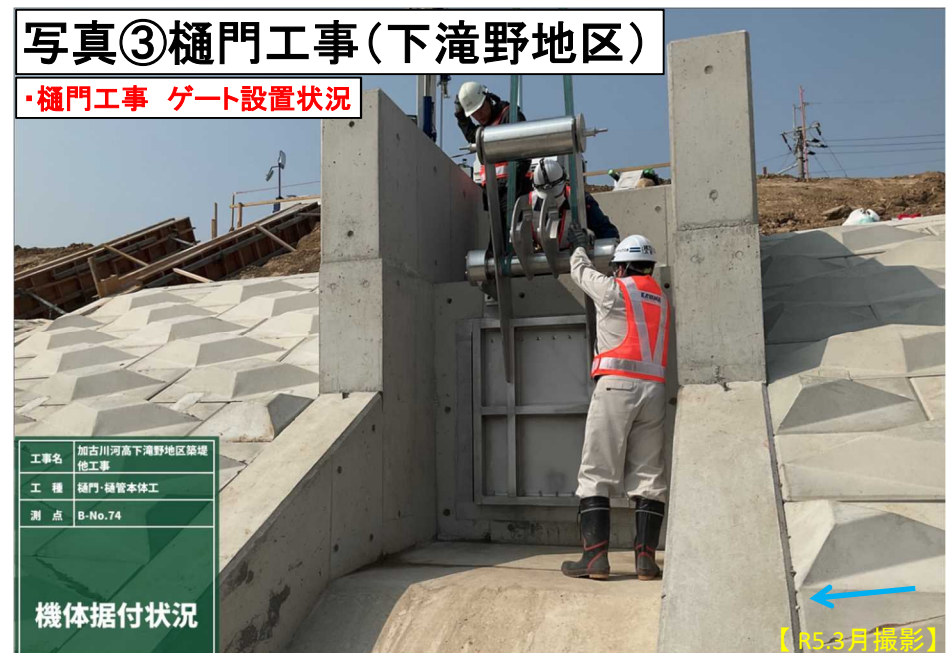
## 写真③樋門工事(下滝野地区)

・樋門工事 ゲート設置状況
