新宮川水系（熊野川）河川整備計画（原案）

令和 3 年 1 2 月

近畿地方整備局

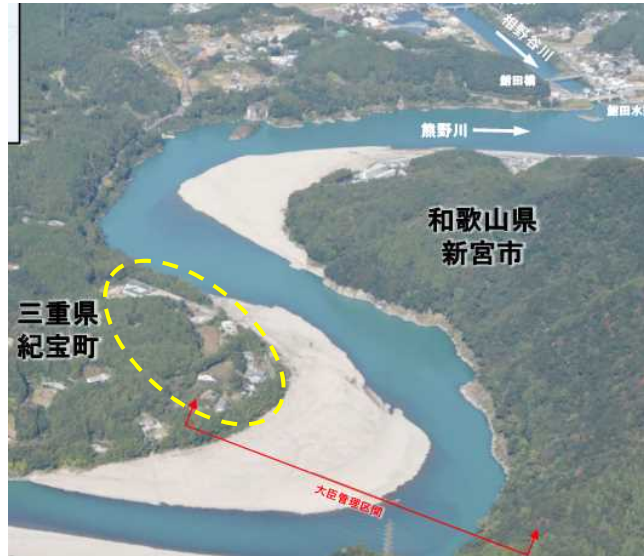
図-4.6 浸水防止対策検討箇所位置図

土地利用や被害の発生状況を踏まえて、宅地のかさ上げ等による治水対策を実施する。また関係機関と連携し、掘削土砂を有効活用し、対象地区が孤立しないよう沿川道路や背後地のかさ上げ等の検討、実施を支援する（表-4.2、図-4.6）。

河川名		検討区間		検討項目
熊野川	左岸	北桧杖	4.2k~4.8k	宅地、沿川道路、背後地かさ上げ等
