# 平成29年台風第21号 市田川流域大規模浸水対策(案)

紀南河川国道事務所  
平成30年8月10日

## 市田川大規模内水対策部会の目的

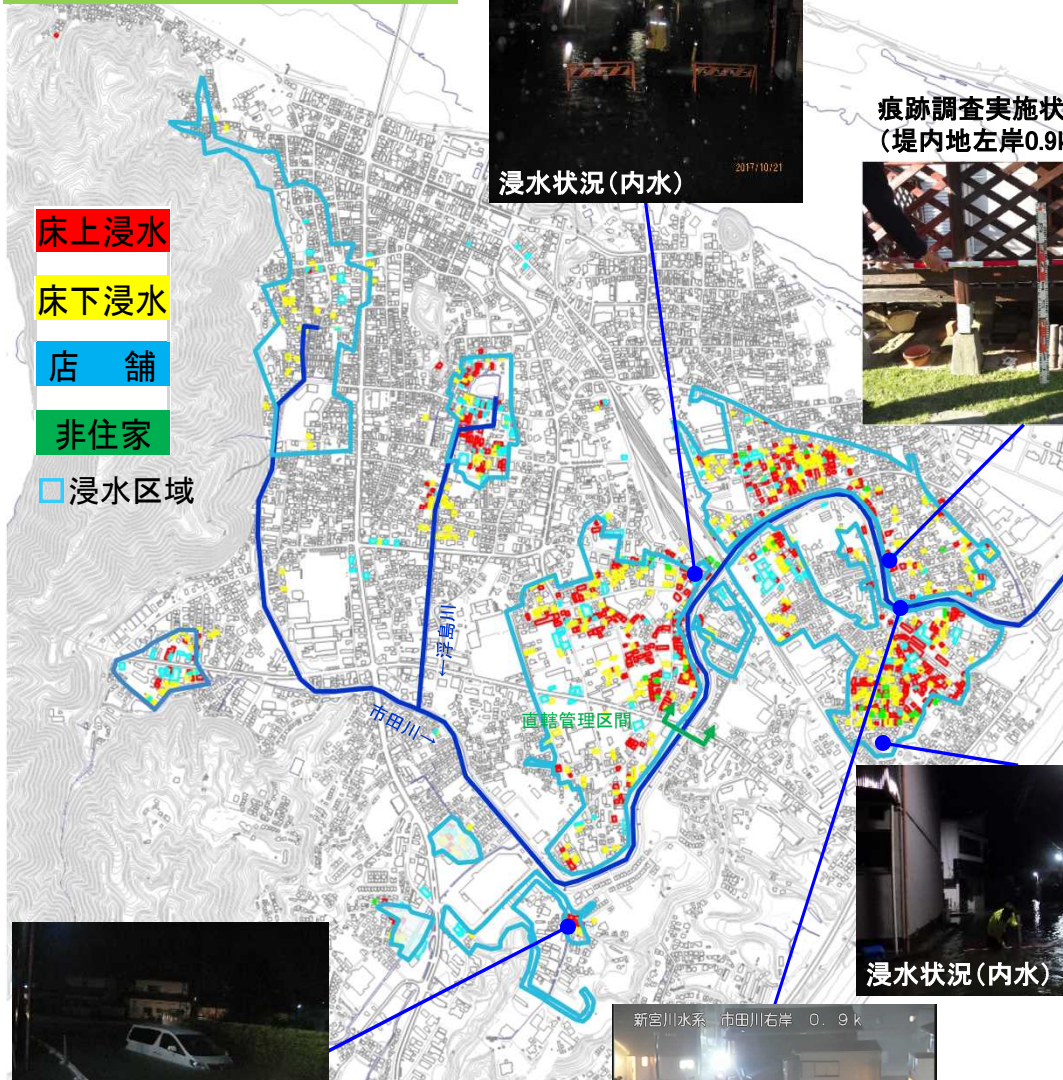
痕跡調査実施状況  
(堤内地左岸0.9k付近)

出水状況  
(右岸0.8k付近)

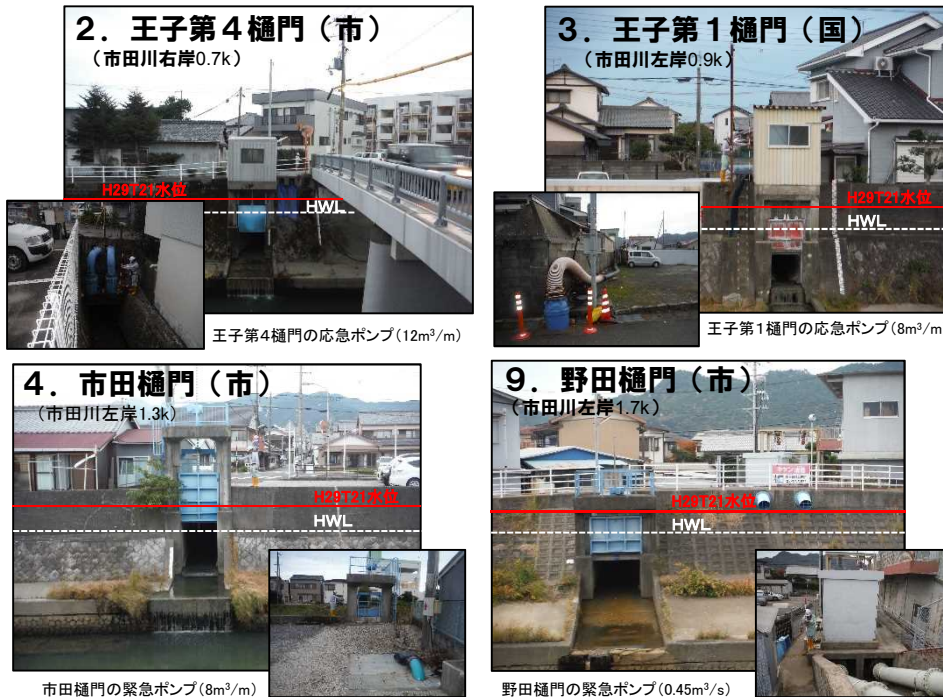
## ■市田川内水対策ポンプ

樋門を閉めてポンプのみで市田川へ排出する場合  
 ○時間雨量 11mm程度を超えると、ポンプによる排出能力を超える。  
 ○市田川の水位が下がらないと自然流下出来ない。

合計:2.81m<sup>3</sup>/s⇒このポンプ容量で排出可能な雨量は約11mm/hr (ポンプの集水面積分割をしない簡易的な計算による)

- ・強制排水能力は11mm/h換算程度。(平成29年台風第21号の時間最大雨量約70mm以上)

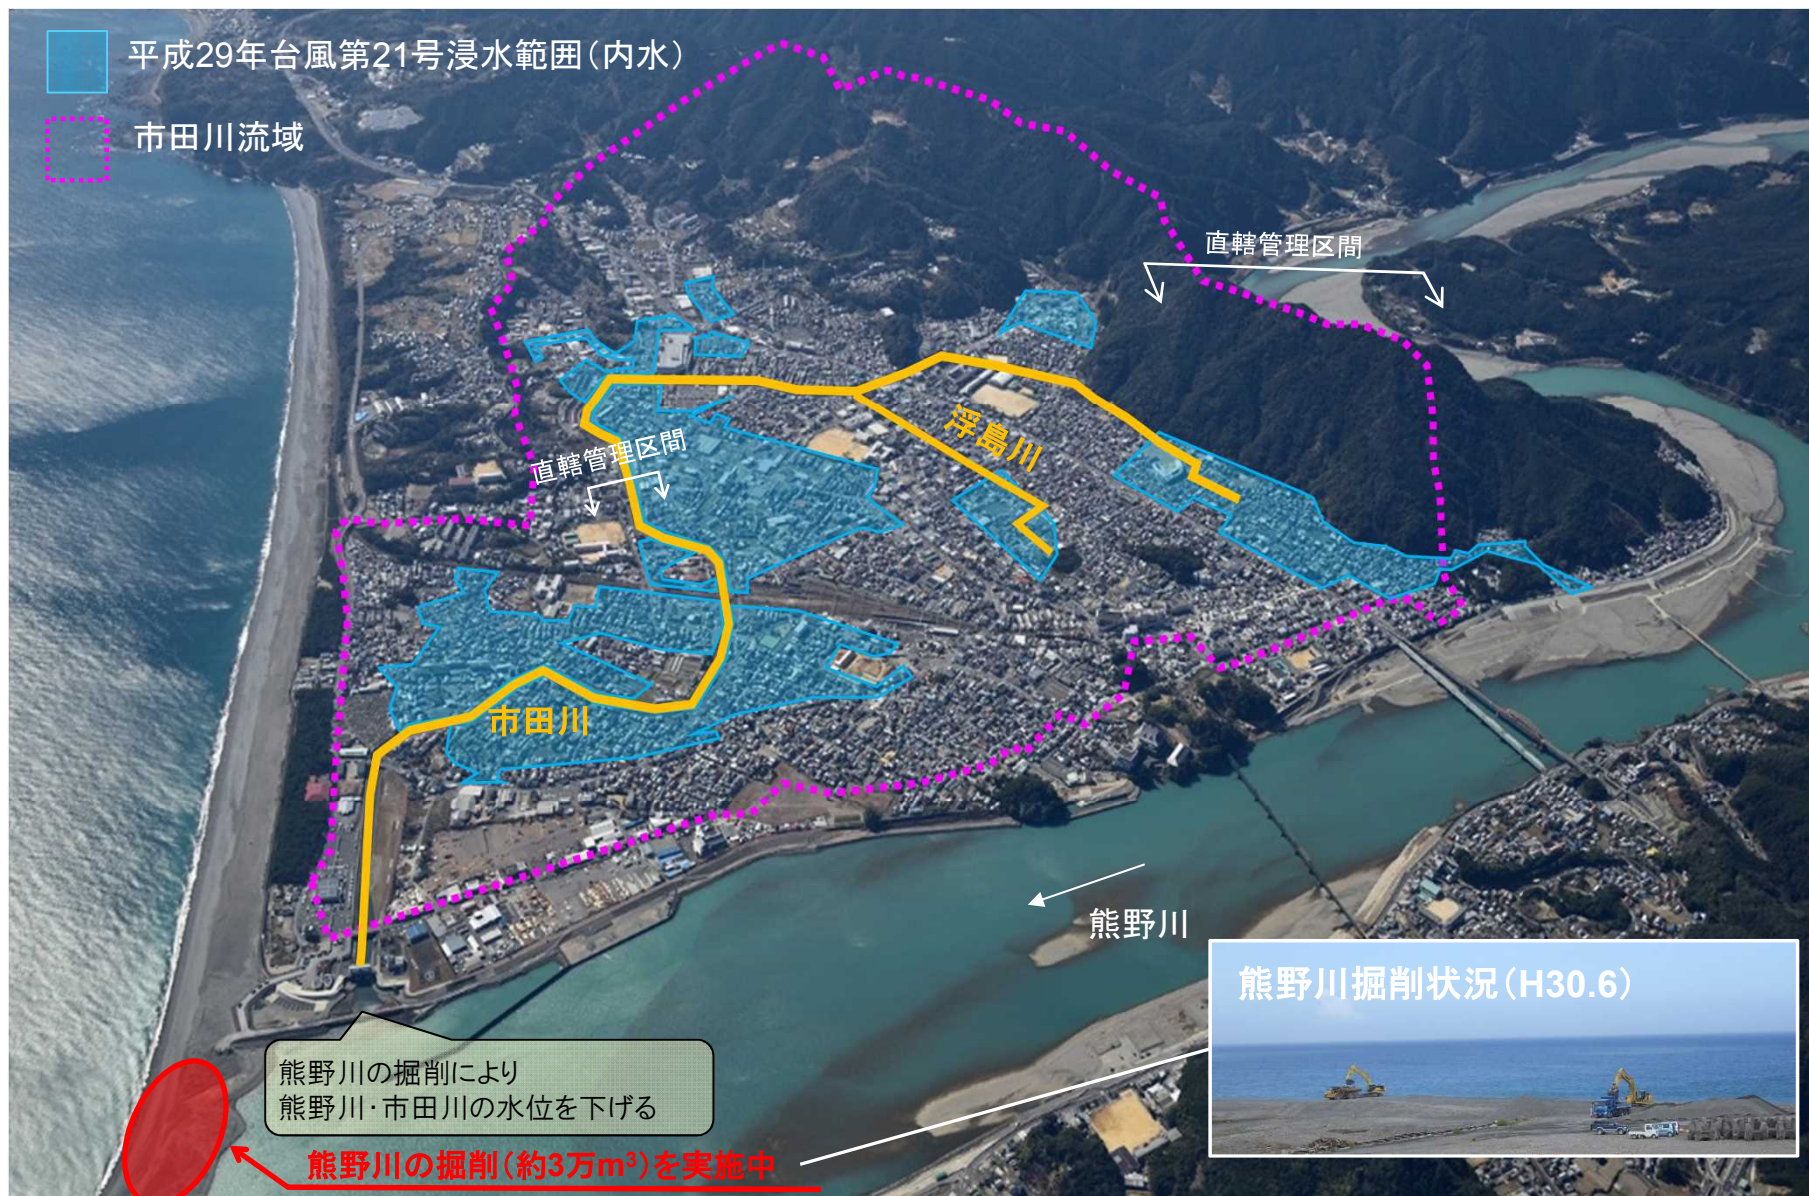
○市田川の水位をHWL以下にするため、熊野川の掘削（約3万m<sup>3</sup>）を実施中

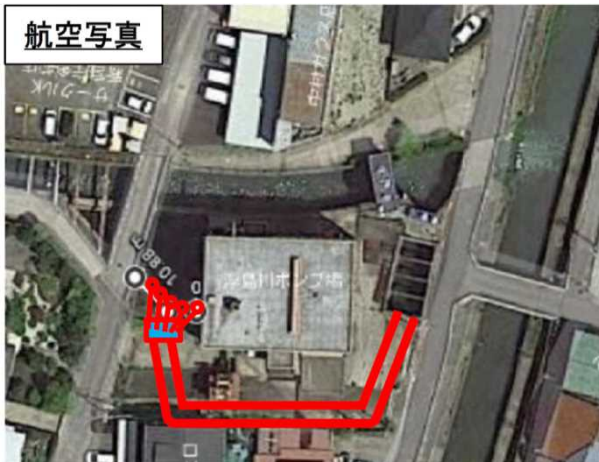
航空写真

✓ 浮島川排水機場  
⇒ 既設ポンプ2基の内1基をオーバーホール完了、1基はH31年度完了予定  
補助ポンプ増強（1.2m<sup>3</sup>/s）による操作性向上・間欠運転の緩和

- 間欠運転緩和を目的とした1.2m<sup>3</sup>/s分の補助ポンプは電気・配管・排水路等の設計中。H31年度中を目標に増強予定。
- 浮島川排水機場の分解点検（オーバーホール）については、2号ポンプは完了。1号ポンプは今秋の非出水期より実施予定。
- 水防資機材（可搬式エンジンポンプ）は5台導入済。

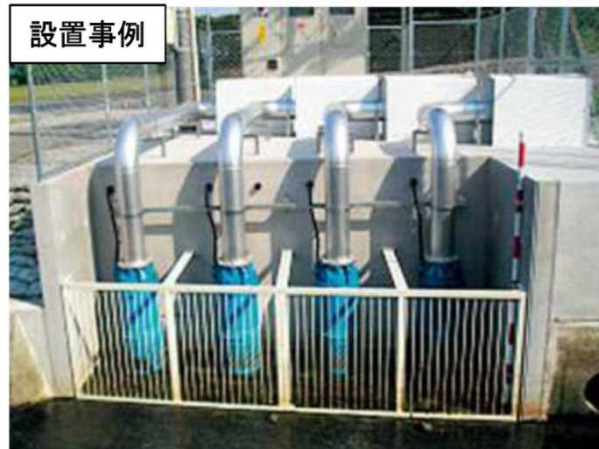
設置事例

<和歌山県 浮島川排水機場への補助ポンプ増強>

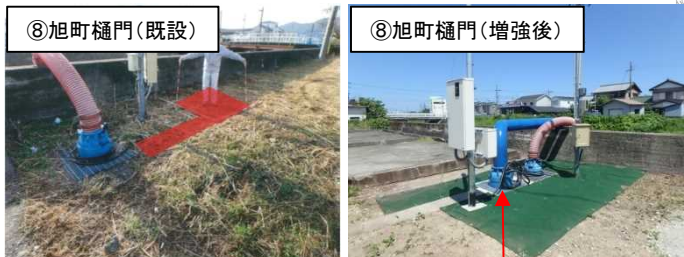
0.13m<sup>3</sup>/s増強

○新宮市街地に降った雨を市田川に排水するため、ポンプ増強 (0.49 m<sup>3</sup>/s) をH30年5月に完了

【短期ポンプ増強】	
⑤王子第2樋門	8 m <sup>3</sup> /m (0.13 m <sup>3</sup> /s)
⑥市田樋門	8 m <sup>3</sup> /m (0.13 m <sup>3</sup> /s)
⑧旭町樋門	14 m <sup>3</sup> /m (0.23 m <sup>3</sup> /s)

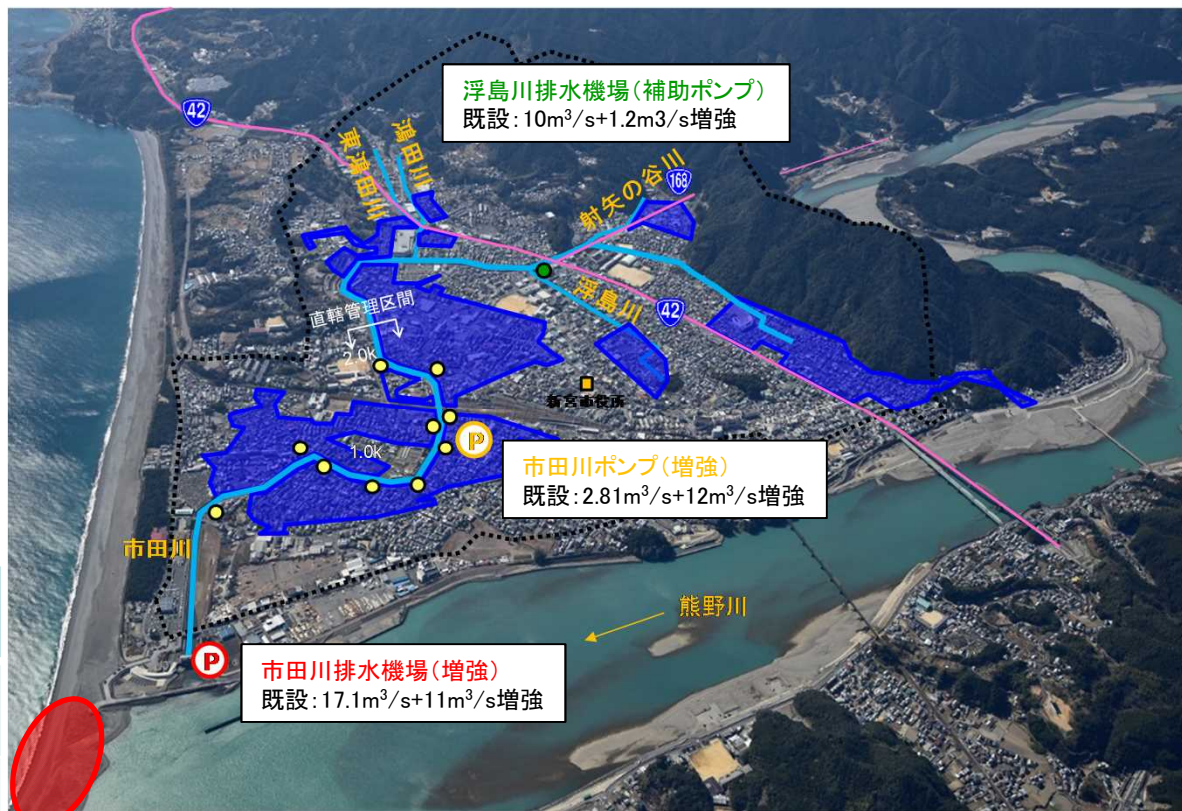
- 短期(概ね5年)では、平成29年台風第21号の浸水面積・浸水戸数半減及び主要幹線道路の浸水を解消
- 長期では、平成29年台風第21号の浸水を解消

実施主体	対策メニュー	規模
国	・熊野川の掘削 ・排水機場ポンプ増強	短期 11m <sup>3</sup> /s (合計28.1m <sup>3</sup> /s)
県	・排水機場ポンプ増強	短期 1.2m <sup>3</sup> /s (合計11.2m <sup>3</sup> /s)
市	・排水ポンプ増強 ・都市下水路改修 ・雨水貯留施設整備 ・タイムラインの確実な運用 等	短期 2.49m <sup>3</sup> /s (合計5.3m <sup>3</sup> /s)
		長期 9.5m <sup>3</sup> /s (合計14.8m <sup>3</sup> /s)

- H29T21浸水範囲 (浸水家屋数1,124戸)
- 新宮市ポンプ箇所 (2.81m<sup>3</sup>/s)
- 和歌山県ポンプ箇所 (10.0m<sup>3</sup>/s)
- Ⓟ 市田川流域
- Ⓟ 国ポンプ箇所 (17.1m<sup>3</sup>/s)
