# 新宮川水系（熊野川）河川整備計画

令和 4 年 3 月

近畿地方整備局

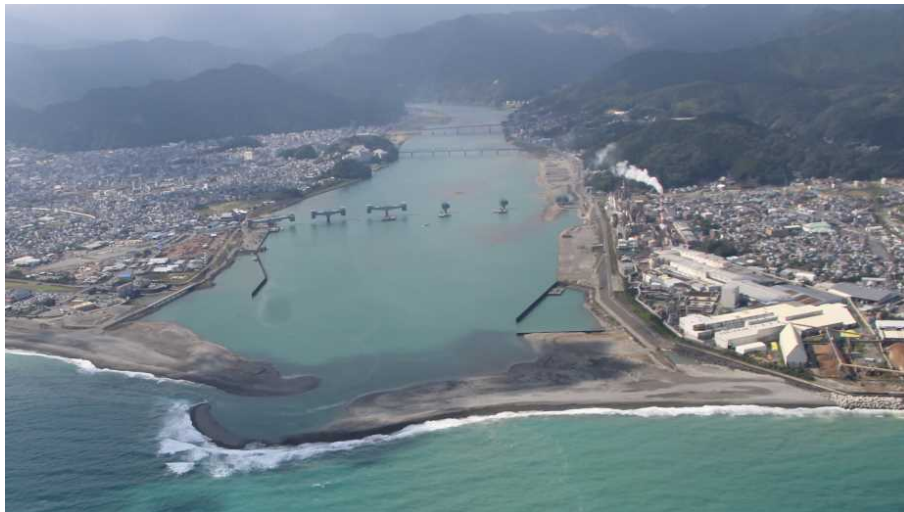
図-1.2 河口砂州（令和3年10月）

流域の地形は、中央部に八経ヶ岳（八剣山）(1,915m)を主峰とする大峯山地が南北に走り、東側に日出ヶ岳（1,695m）を主峰とする台高山地、西側に伯母子岳（1,344m）を主峰とする伯母子山地が南北に走り、「近畿の屋根」とも呼ばれる。流域内ではこれらの急峻な山岳地帯が多くを占める一方で、平地は熊野川の河口域に限られている。また、熊野川の河口部には砂州が発達している（図-1.2）。

河口域では、河口砂州が形成されているが、洪水の規模や発生頻度、海域の波高等により規模や形状が複雑に変化している。ただし、洪水時には河口砂州がフラッシュされているため、河口部が閉塞される状況にはない。なお、近年は河口砂州の開口部は河道中心部に位置する傾向がある（図-2.18）。

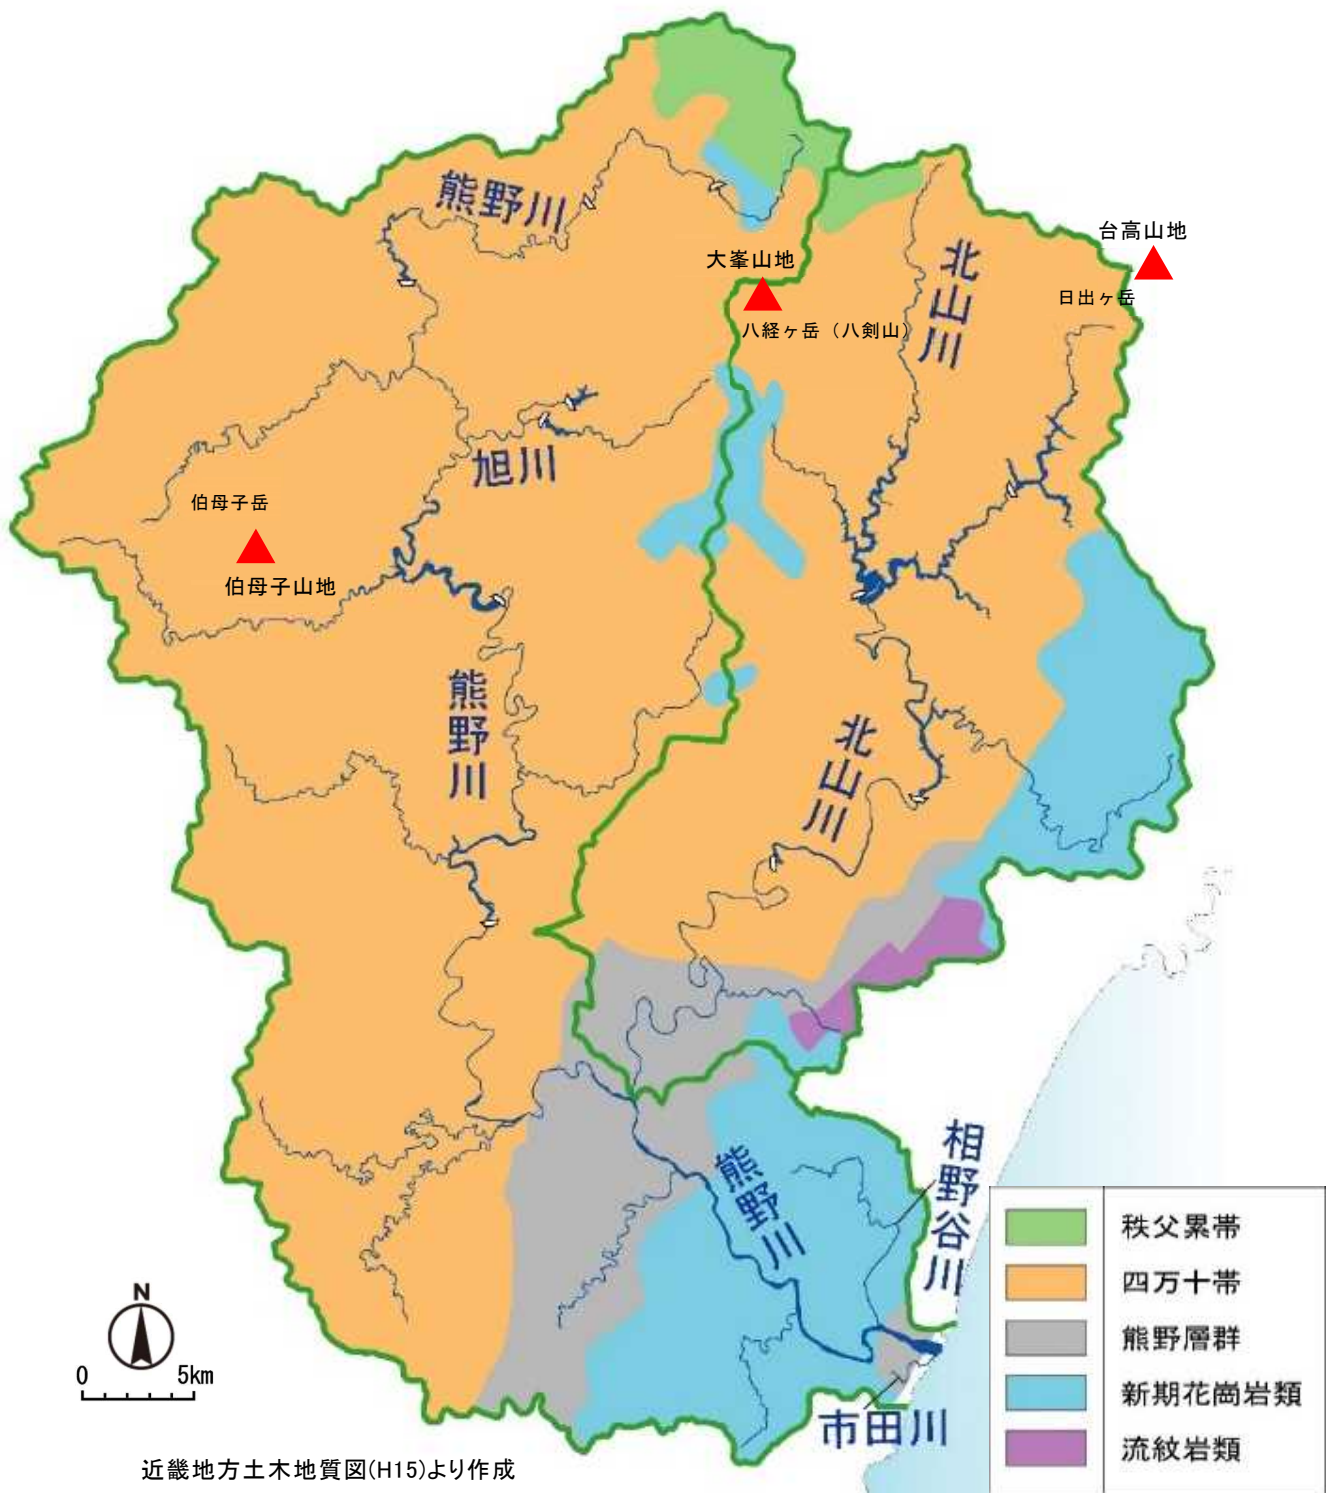
図-1.4 流域の地質

流域の地質は、流域北部に秩父累帯、中央部に四方十帯、南部に新期花崗岩類が広く分布し（図-1.4）、風化が進み崩壊箇所が多く見られる（図-1.5、図-1.6）。川沿いには特徴的な柱状節理（図-1.7）が見られる。

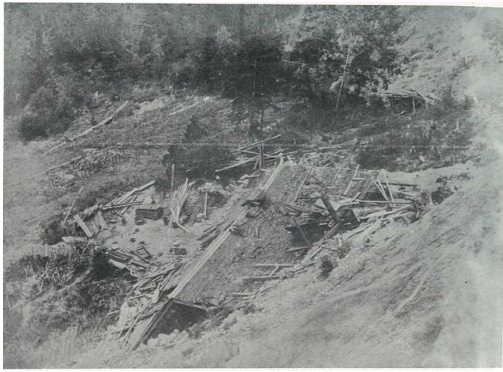
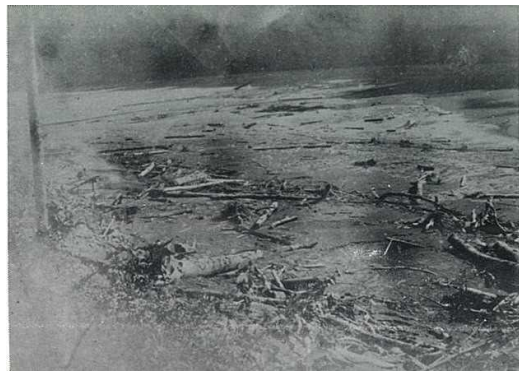
図-1.26 十津川の大水災の写真（吉野郡水災誌）

明治22年（1889年）8月の十津川大水害では、流域の各所において大規模な斜面崩壊が発生し、野迫川村、大塔村、北十津川村等の10村（当時）では、死者175人、家屋全半壊1,541戸の被害が発生した（図-1.26）。また、崩壊土砂で形成された河川の堰止湖が決壊し、下流の新宮町（当時）に大規模水害が発生した。

大字小森の山崩れ、家屋崩壊

大字川津付近、洪水による家屋喪失

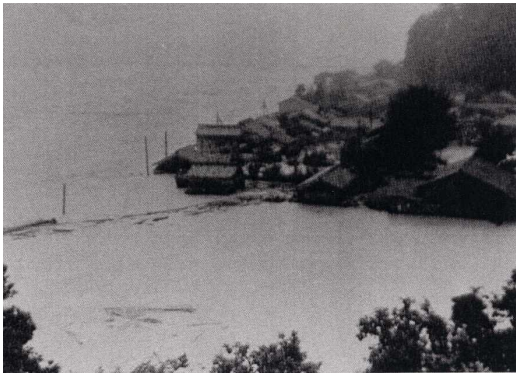
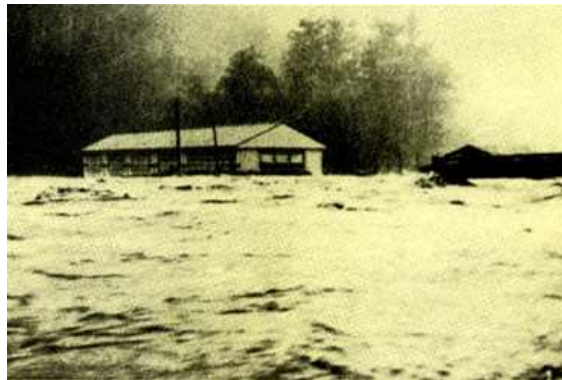
図-1.27 昭和34年9月洪水の熊野川氾濫状況

昭和34年（1959年）の伊勢湾台風による水害（図-1.27）を契機に、基準地点相賀における計画高水流量を $19,000\text{m}^3/\text{s}$ とし、昭和35年（1960年）から右岸新宮市の改修を小規模改修事業として、また昭和36年（1961年）より小規模改修事業として左岸の紀宝町、鶴殿村（当時）の改修に着手した。

紀宝町の浸水状況

熊野川町の浸水状況

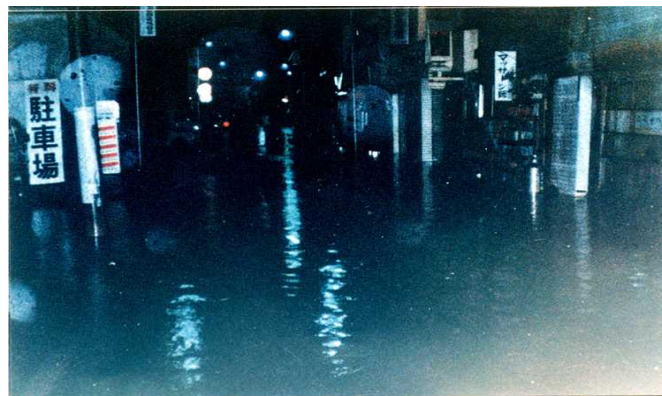
図-1.28 昭和57年8月洪水の市田川氾濫状況（新宮市）

支川市田川では、昭和47年（1972年）4月の国管理区間編入を契機に、計画高水流量を $140\text{m}^3/\text{s}$ に見直し、国管理区間と県管理区間の河川改修事業に着手した。昭和57年（1982年）8月に床上浸水584戸、床下浸水2,084戸の浸水被害が発生（図-1.28）したことを契機として河川激甚災害対策特別緊急事業に着手し、昭和57年（1982年）から昭和61年（1986年）8月に内水被害の防除を目的とした市田川排水機場（ポンプ $10\text{m}^3/\text{s}$ ）および水門を整備した。その後、平成9年（1997年）7月に床上浸水378戸、床下浸水1,052戸の浸水被害が発生したため（図-1.29）、平成12年（2000年）に市田川排水機場のポンプを $7.1\text{m}^3/\text{s}$ 増設した。

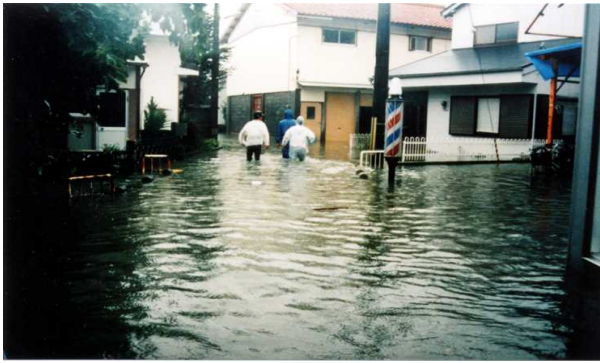
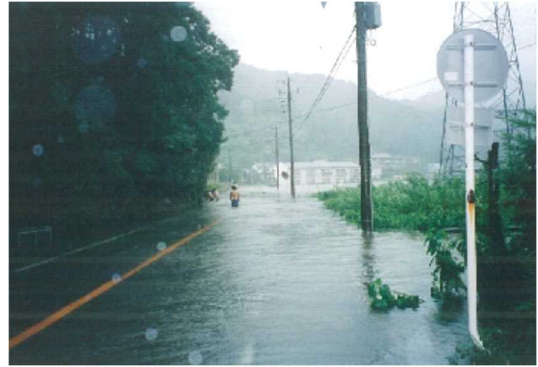
図-1.29 平成9年7月洪水の市田川・相野谷川氾濫状況

新宮市の浸水状況

紀宝町の浸水状況

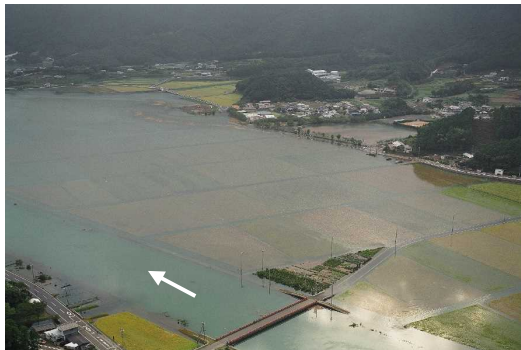
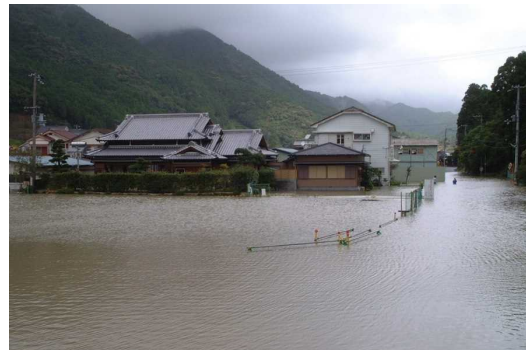
図-1.30 平成16年8月洪水の相野谷川氾濫状況

支川相野谷川では、昭和28年（1953年）に熊野川からの背水の影響による氾濫を契機に背水防止対策として、鮎田樋門が建設された。昭和54年（1979年）に圃場整備事業に合わせた河川改修事業を実施するにあたり、計画高水流量を $580\text{m}^3/\text{s}$ とし、昭和54年（1979年）から平成17年（2005年）にかけて河道を直線化する捷水路整備事業を実施した。また、昭和63年（1988年）から平成8年（1996年）3月にかけて特定構造物改築事業として鮎田樋門を改築し、鮎田水門を整備した。その後、平成9年（1997年）7月に浸水被害が発生したため（図-1.29）、平成13年（2001年）から水防災対策特定河川事業に着手しており、平成16年（2004年）8月洪水等で浸水被害を経験しつつも（図-1.30）、輪中堤の建設や宅地かさ上げにより浸水被害の軽減を図った。

紀宝町浸水状況

紀宝町（高岡地区）浸水状況

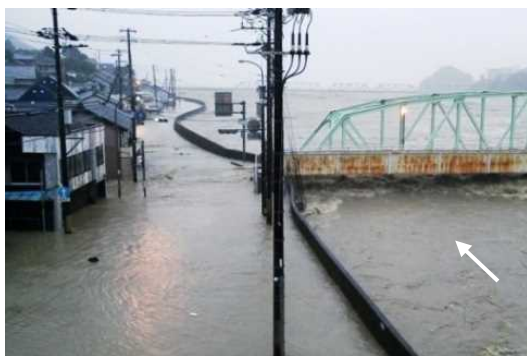
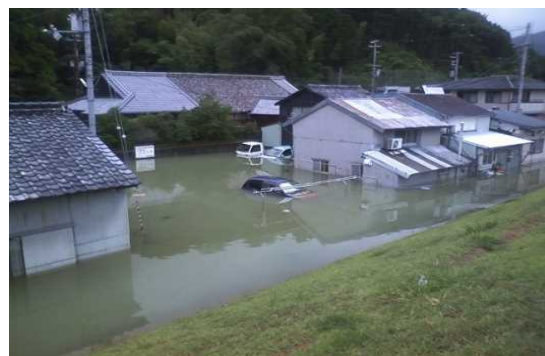
図-1.31 平成23年9月洪水の熊野川氾濫状況

平成9年（1997年）の河川法改正を受け、平成20年（2008年）6月に、基準地点相賀での計画高水流量を $19,000\text{m}^3/\text{s}$ とする新宮川水系河川整備基本方針を策定した（図-1.35）。その直後、平成23年（2011年）9月に紀伊半島大水害が発生し、熊野川本川および支川相野谷川の氾濫により426ha、3,322戸が浸水、相賀地点の最高水位が19.60mを記録する既往最

紀宝町（成川地区）の浸水状況

新宮市（相筋地区）の家屋浸水状況

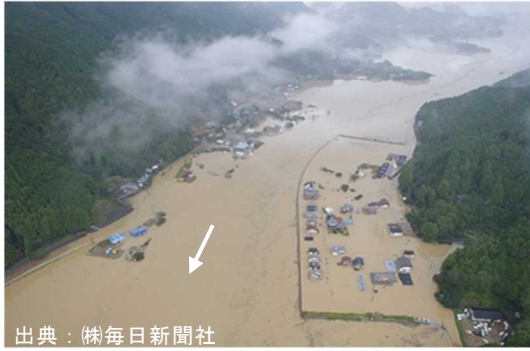
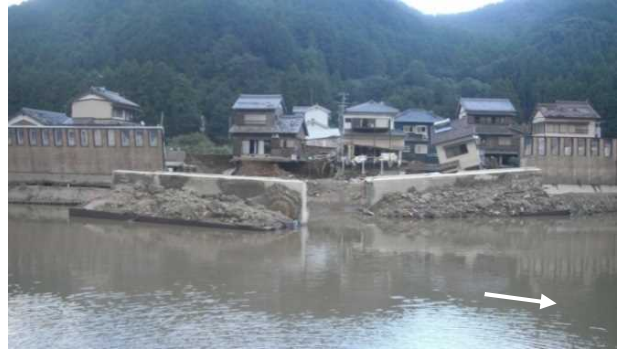
図-1.32 平成23年9月洪水の相野谷川氾濫状況

紀宝町の浸水状況

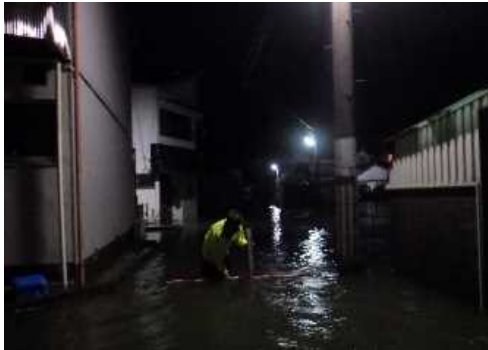
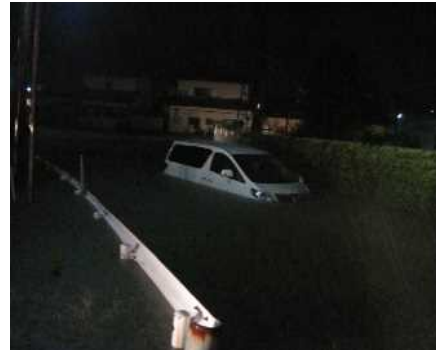
図-1.33 平成29年10月洪水の市田川氾濫状況（新宮市）

支川市田川では、平成29年（2017年）10月洪水により観測史上1位となる累加雨量  $893.5\text{mm}$  を記録し、熊野川本川合流地点のピーク水位と市田川のピーク水位が重なったことや、内水域における排水能力不足もあり、甚大な被害が発生した（図－1.33）。これを踏まえ、国土交通省と気象庁、和歌山県、新宮市は平成31年（2019年）3月に「市田川流域大規模浸水対策計画」を策定し、これまでに熊野川本川の水位を低下させるための河道や河口砂州の掘削を実施しており、和歌山県による浮島川排水機場補助ポンプ整備が完了、新宮市による既設排水ポンプの増強が一部完了した。

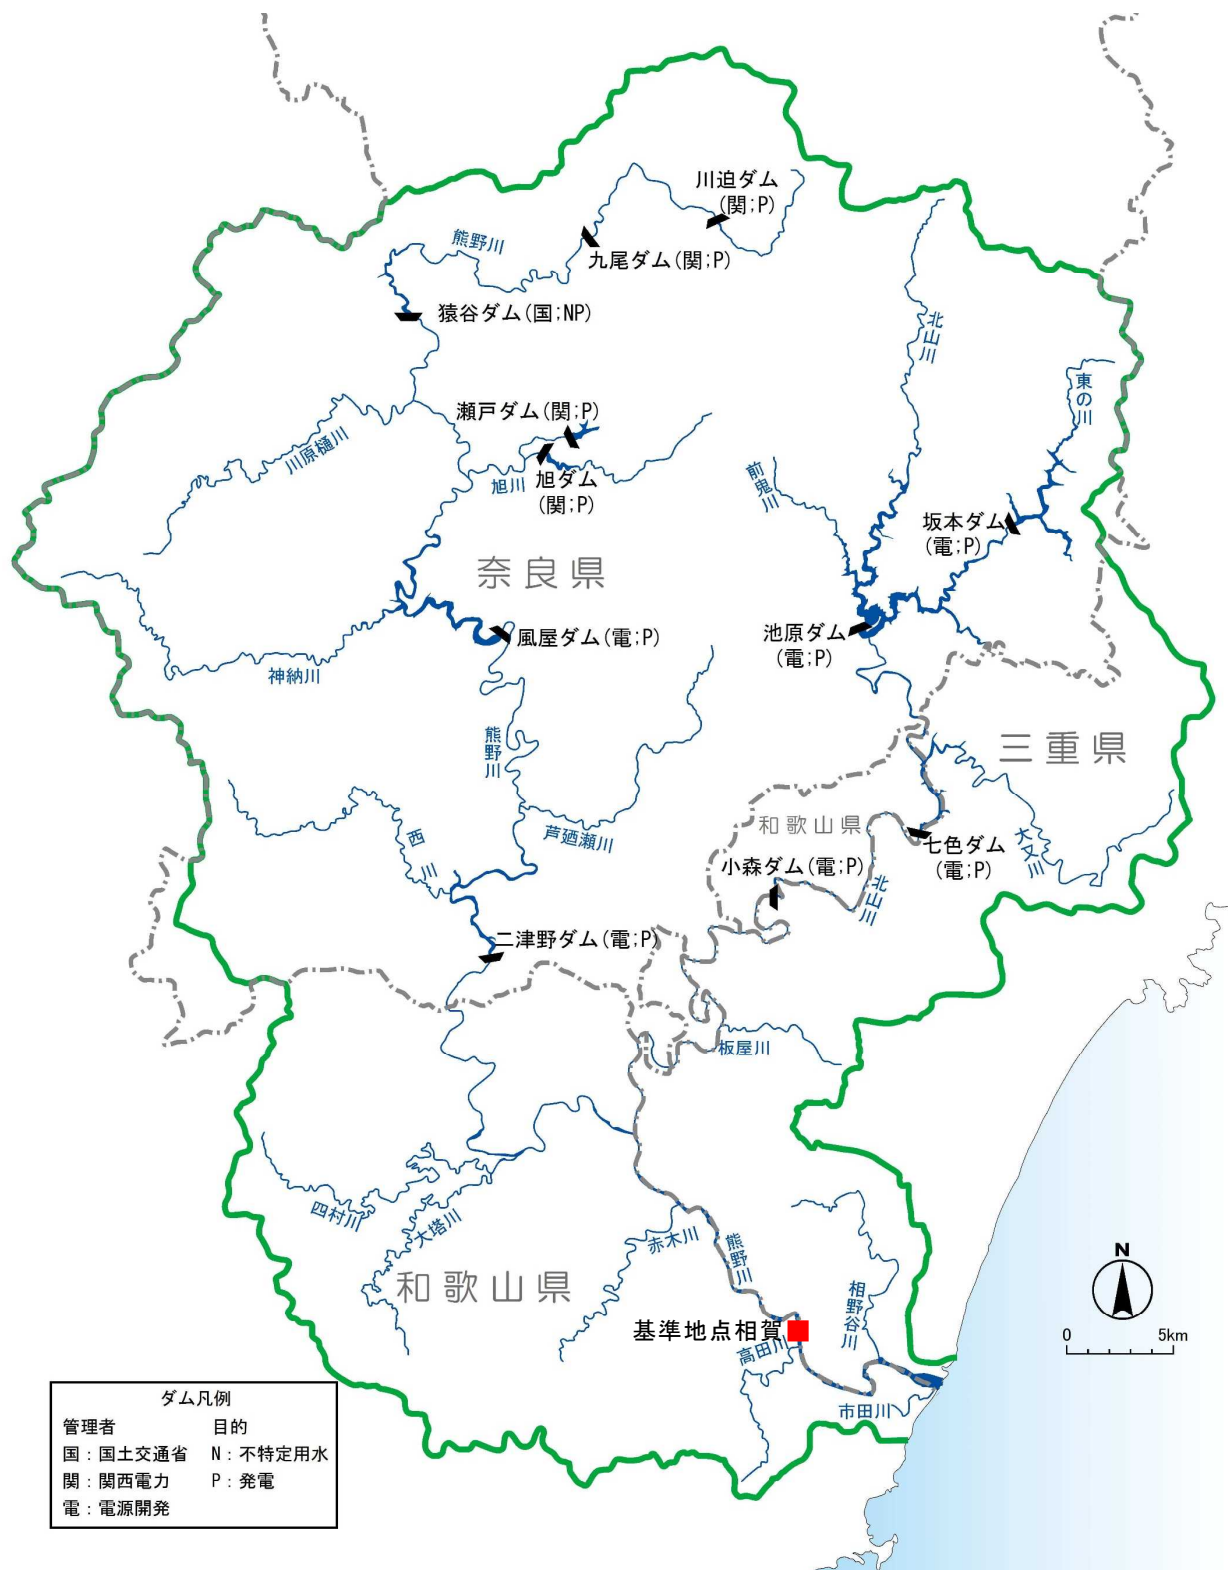
図-1.34 流域のダム

令和2年（2020年）5月に、新宮川水系の河川管理者、ダム管理者および関係利水者による「新宮川水系治水協定」を締結した。さらに、令和3年（2021年）9月には河川法第51条の2に基づく「新宮川水系ダム洪水調節機能協議会」を設置し、水系内の全ての利水ダム（図－1.34）において、事前放流を推進している。また、気候変動の影響による水害の激甚化・頻発化を踏まえ治水対策の抜本的な強化として、令和3年（2021年）3月に「新宮川水系流域治水プロジェクト」を策定し、河川整備に加え、あらゆる関係者が協働して、浸水リスクが高いエリアにおける土地利用規制や住まい方の工夫、流域の貯留機能の向上等を組み合わせた流域全体で水害を軽減させる治水対策「流域治水」を推進している。

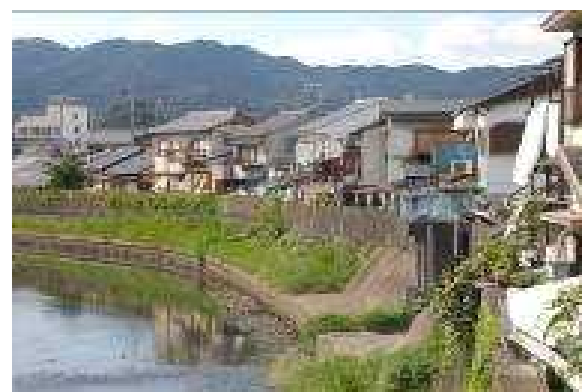
図－2.4 市田川特殊堤

堤防は、施工された年代が大きく異なる等、使用材料等が異なることが一因となり、堤防天端の亀裂、堤防法面の法崩れ等が発生する恐れがある。また、護岸はひび割れおよび護岸背面の空洞化による陥没等が発生する恐れがある。このような変状が発生すると機能が低下し、洪水時には護岸の崩壊、堤防の決壊等の災害につながる事となる。特に、市田川等では1960年代に施工された特殊堤が多く、老朽化が進んでおり、その機能低下が危惧される。そのため、具体的な維持管理の実施にあたっては、調査、巡視・点検等によって明らかになった河川の状態の変化および維持補修の結果をもとに、定期的に河川の変化を把握・分析することを通じて、維持管理の実態を評価し、その結果に応じて必要な措置を講じ、施設機能の維持ならびに適正な管理に努めている。

市田川での特殊堤部における石積護岸において劣化が著しいため、常時の監視および出水

中の漏水等の監視を実施するとともに、必要に応じて補修等を行う。

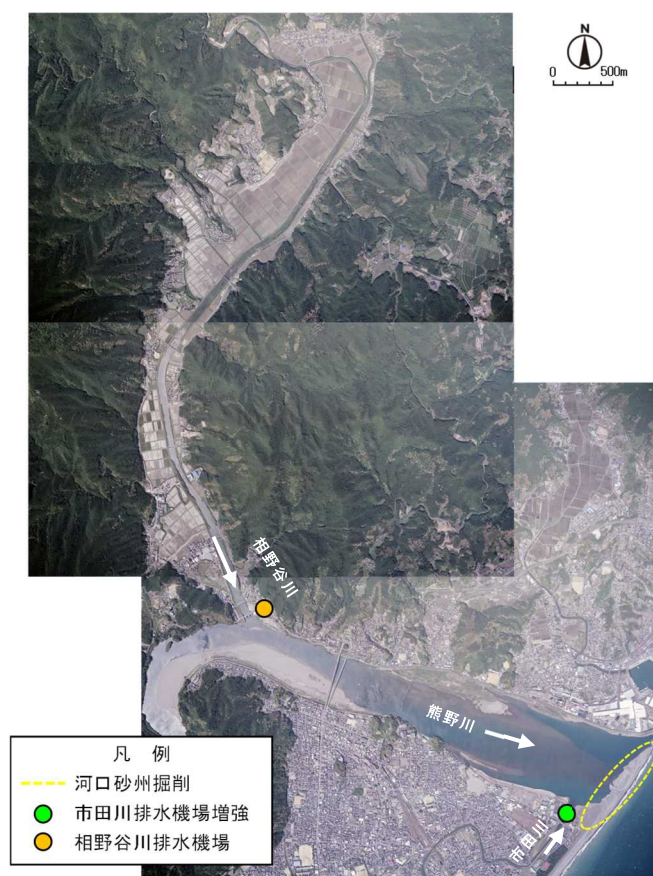
図-2.7 内水対策実施箇所（河川激甚災害特別対策緊急事業、市田川流域大規模浸水対策計画）

相野谷川では、平成 23 年（2011 年）9 月洪水に伴う甚大な被害を受け、河川激甚災害対策特別緊急事業として相野谷川排水機場の耐水化を行った（図-2.7）。その後、本川での河道掘削による水位低減効果も踏まえると平成 23 年（2011 年）9 月洪水と同規模の洪水に対しても輪中堤高以下での流下が可能となったが、洪水時の水位を計画高水位以下とするためには、熊野川本川のさらなる水位低下対策が必要である。

市田川では、「市田川流域大規模浸水対策計画」に基づき、市田川排水機場増強等を実施中であるが、横断工作物により一部区間で流下が阻害されている状況である。また、本川との合流部である河口部には河口砂州が発達しており、洪水時に河川水位が上昇する要因となるため、河口砂州の高さを適切に管理するとともに、洪水時のフラッシュを促進するための対策を今後も継続的に実施していく必要がある（図-2.7）。

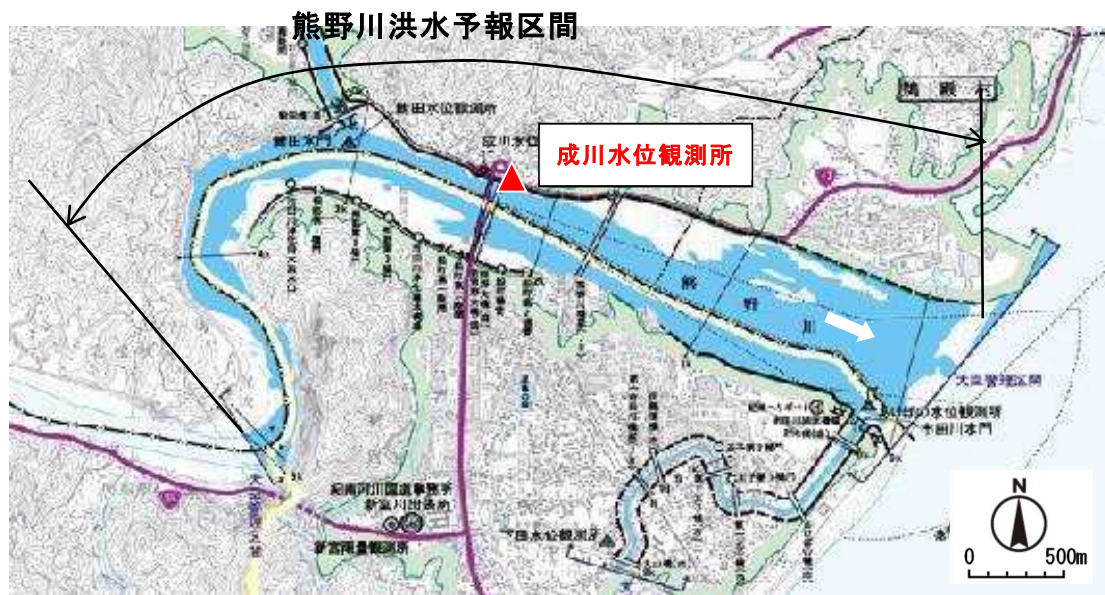
図-2.8 熊野川洪水予報区間

熊野川の国管理区間においては、洪水時には和歌山地方气象台、津地方气象台と共同で洪水予報を実施している（図-2.8）ほか、雨量観測所 30 箇所、水位観測所 8 箇所、ダム放流 7 箇所の情報をリアルタイムで収集し、「川の防災情報」等のホームページで公開している。また、河川情報を迅速に収集し、関係自治体や住民の的確な避難の判断に資する情報を提供するため、河川カメラ（CCTV）を設置するとともに、河川管理用光ファイバーケーブルネットワークを整備・活用し、ライブ映像を提供している（図-2.9）。

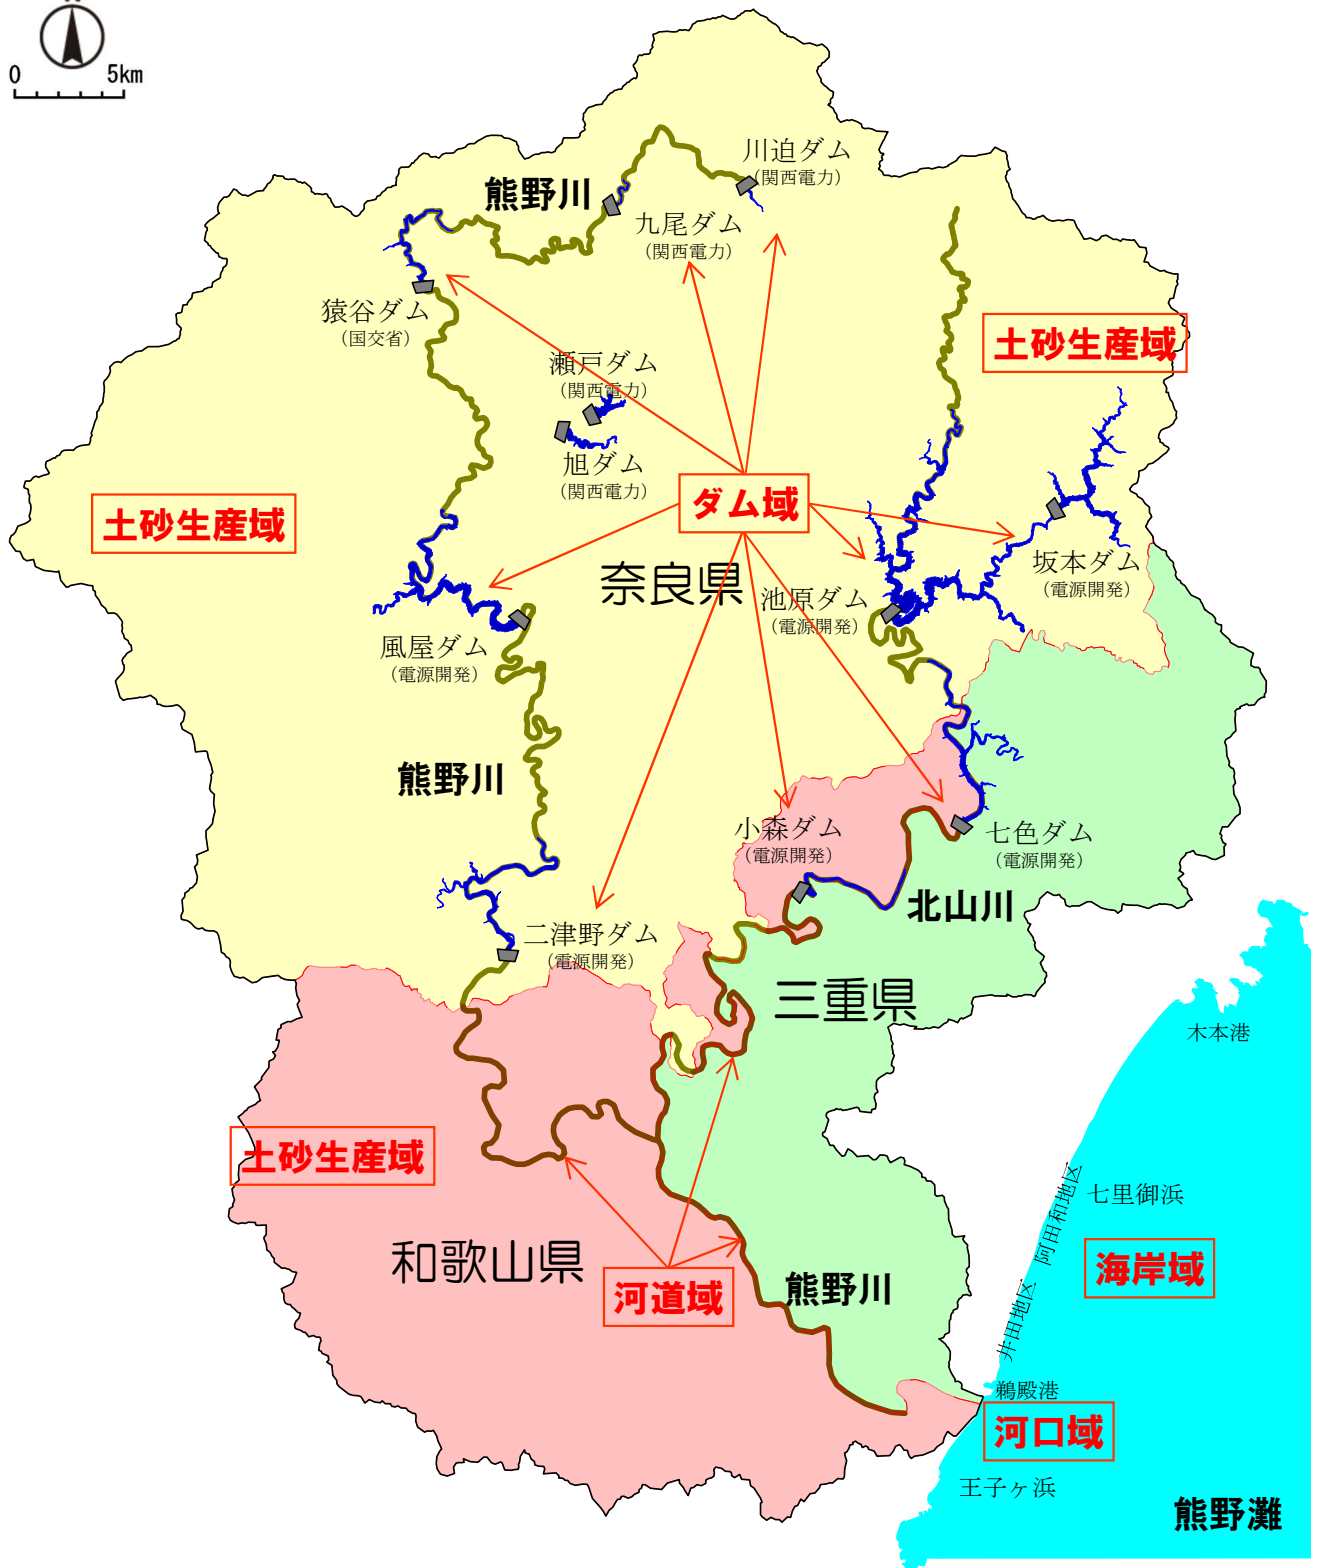
図-2.13 熊野川流砂系と流域区分

流域では、中央構造線に近い流域の北側に崩壊地が多く存在し、土砂の生産・供給量が多く、これらにより、河道域、ダム域、河口域、海岸域等の土砂動態に影響を与えている（図-2.13）。

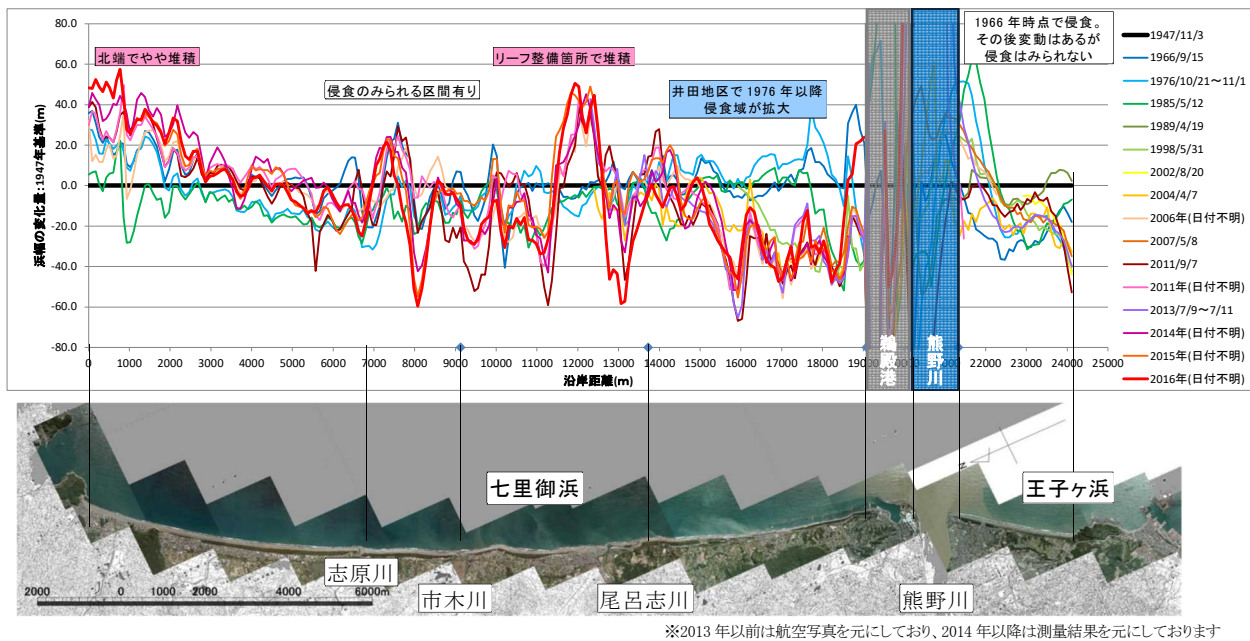
図-2.19 七里御浜・王子ヶ浜の浜幅経年変化（昭和22年（1947年）との比較）

海岸域では、ダム群建設および砂利採取に起因する流域からの流出土砂量の変化と鵜殿港防波堤建設（昭和50年代以降）による沿岸漂砂量の変化が影響し、左岸側の七里御浜で約5kmにわたり汀線が最大60m、平均でも20m以上後退しており、ウミガメ上陸・産卵の減少が懸念されている。そこで、侵食対策として人工リーフや養浜を実施し、熊野川の掘削土砂の一部を養浜材として活用している。なお、人工リーフ整備箇所では侵食が抑制されるなどの効果が認められている（図-2.19）。

※2013年以前は航空写真を元にしており、2014年以降は測量結果を元にしております

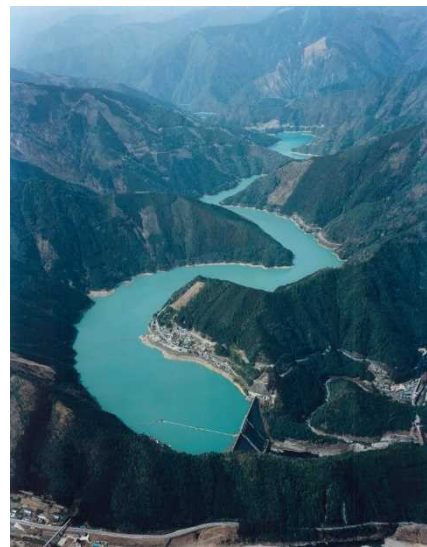
図－2.22 風屋ダム付近（十津川村）

上流部では、瀬・淵が連続し、水際には礫河原や岩場がみられる（図－2.21）。また、風屋ダム等の多くのダムがあり、断続的に貯水池を形成する（図－2.22）。溪流にはアカザ、カワヨシノボリ、アブラハヤ、カジカガエル等が生息し、源流部には、ヤマトイワナの紀伊半島における地域個体群であるキリクチが生息する。礫河原にはカワラハハコ、イカルチドリ、カワラバッタ、川沿いの岩場にはイワオモダカ、カワゼンゴ等が生息・生育する（図－2.23、図－2.24、図－2.25）。

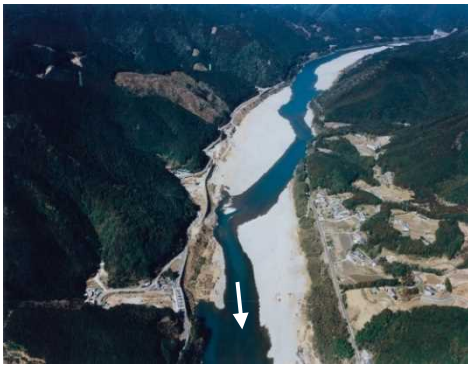
図－2.26 熊野川中流部  
（新宮市、紀宝町）

熊野川の二津野ダムから汽水域上流端および北山川の小森ダムから熊野川合流点までの中流部は、スギ等の植林が主な植生となっており、熊野川では河口から約 50km の二津野ダムまで、北山川では河口から約 55km の小森ダムまで横断工作物がなく、瀬・淵が連続し、水際には礫河原や岩場がみられる（図－2.26）。河口から連続的な環境となっている水域には、アユ、カマキリ（アユカケ）、ウツセミカジカ（降海回遊型）等の多くの回遊魚が生息し、流速の速い瀬はアユの繁殖場となっている。礫河原にはイカルチドリ、川沿いの岩場にはキイジョウロウホトトギス等が生息・生育する（図－2.27、図－2.28、図－2.29、図－2.30）。

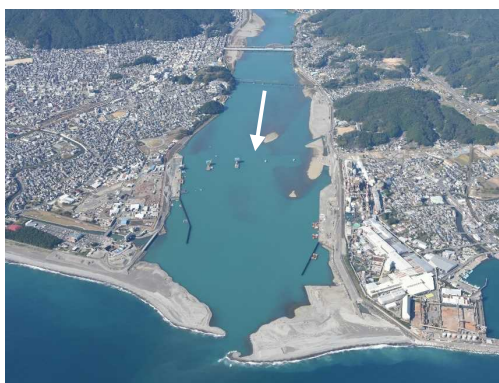
図-2.31 熊野川河口部  
(令和2年11月)

山地と平野の接合点(約 5.2km)から河口まで感潮区間となっている。水際には干潟やワンド、礫河原がみられ、河口には砂州が形成されている(図-2.31、図-2.32)。礫が主体で形成される干潟にはイドミミズハゼ、アシシロハゼ、カワスナガニ等が生息し、サギ類やカモ類の休息場となっており、ワンドには、チワラスボ、タケノコカワニナ、シオクグ(平成23年(2011年)9月洪水による消失後は未確認)等が生息・生育する。出水時に攪乱を受ける礫河原には、イカルチドリ、カワラバッタ、カワラハハコ等が生息・生育する(図-2.33、図-2.34)。

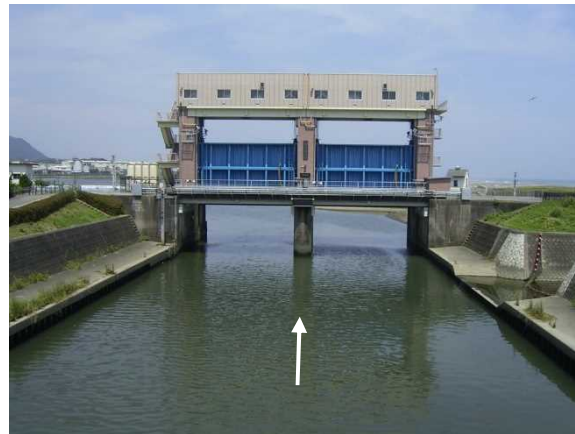
図-2.36 市田川水門（市田川合流点）

熊野川は、河口から約 50km に位置する二津野ダムまで横断工作物がなく、連続的な環境となっており、アユ、カマキリ（アユカケ）、ウツセミカジカ（降海回遊型）等多くの回遊魚が生息する。下流部で合流する相野谷川および市田川との合流部には水門が整備されているが、平常時は開放されており、支川との水域の連続性も確保されている（図-2.35、図-2.36）。

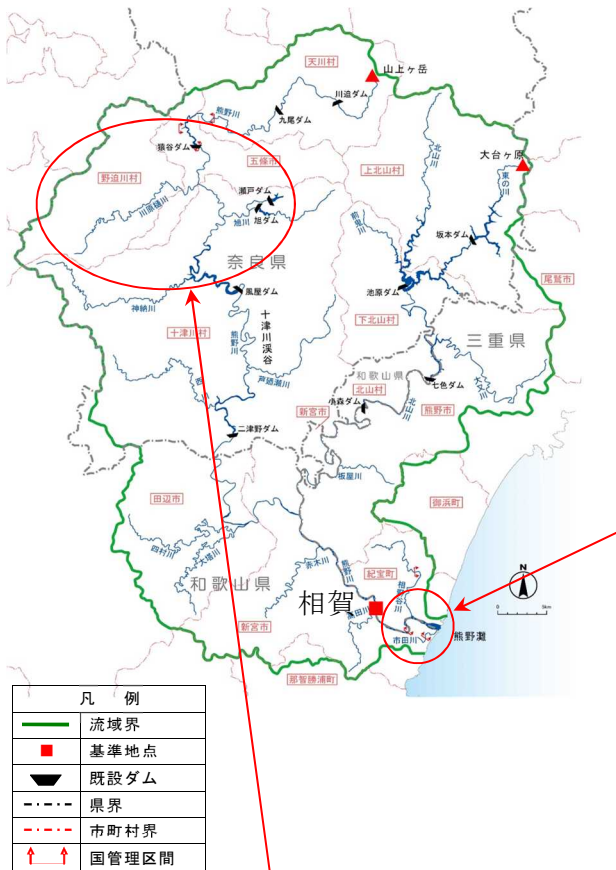
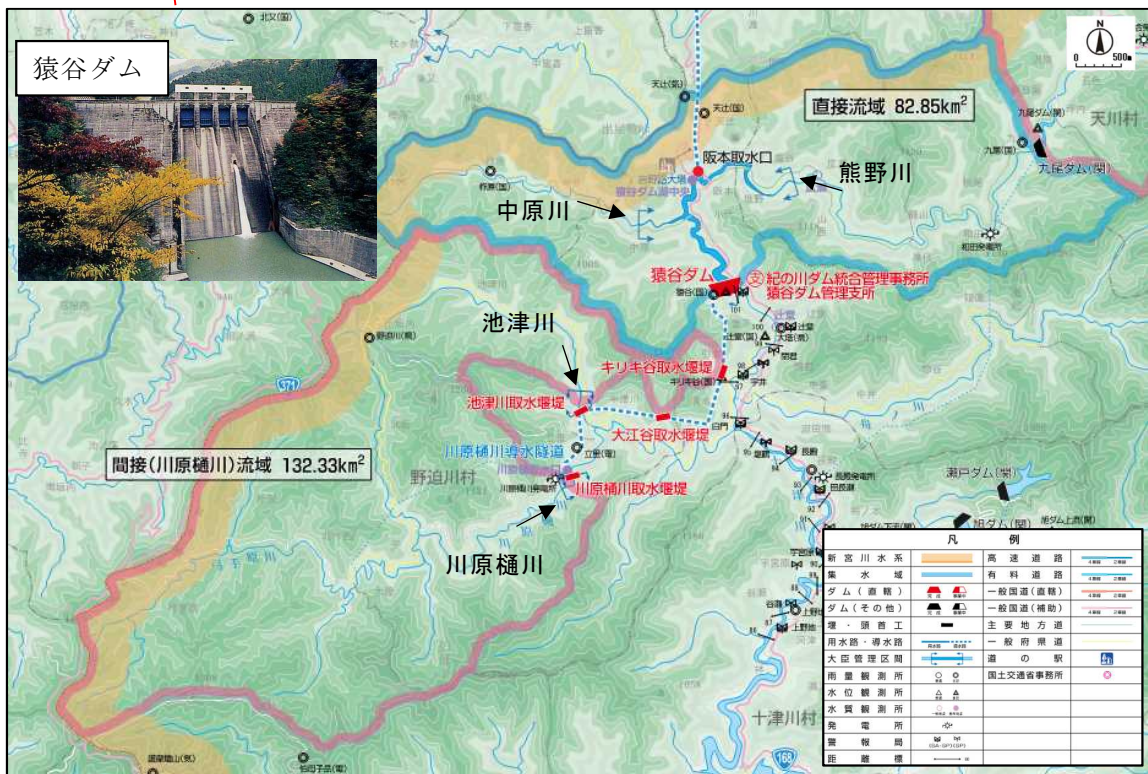
図-3.1 新宮川水系の国管理区間位置図

本計画の対象区間は、新宮川水系の国管理区間（表-3.1、図-3.1）を対象とする。

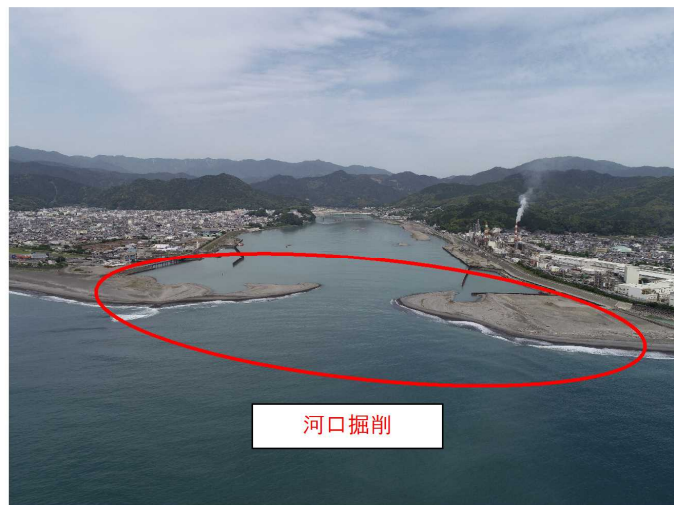
図-4.3 河口砂州掘削（平成 30 年 5 月）

河口砂州は、熊野川の出発水位および市田川の合流水位を低下させるために、砂州高を概ね T.P. +3.0m 以下となるように掘削を実施する（図-4.3）。

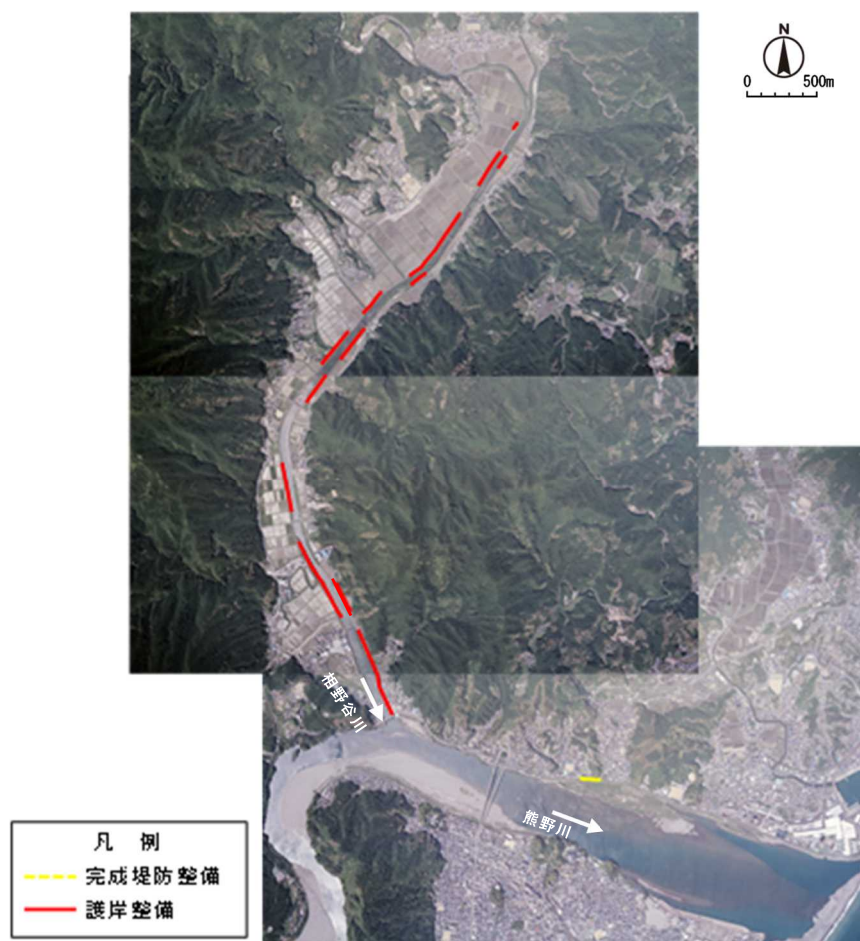
図-4.4 堤防整備区間（平面図）

JR熊野川橋梁付近の特殊堤（暫定堤防）については背後地が低く、堤防の安全性を確保するため、築堤を実施し完成堤防とする。また、相野谷川においては、流水による侵食作用から背後地を保護するため、護岸整備を実施する（図-4.4、図-4.5）。

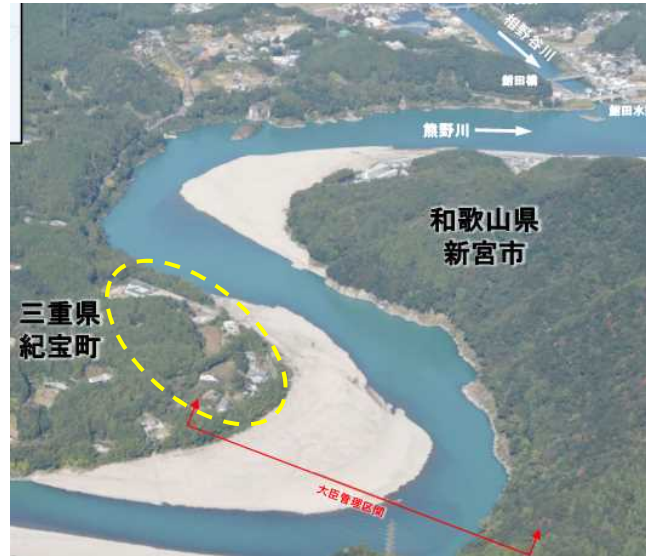
図-4.6 浸水防止対策検討箇所位置図

土地利用や被害の発生状況を踏まえて、宅地のかさ上げ等による治水対策を実施する。また関係機関と連携し、掘削土砂を有効活用し、対象地区が孤立しないよう沿川道路や背後地のかさ上げ等の検討、実施を支援する（表-4.2、図-4.6）。

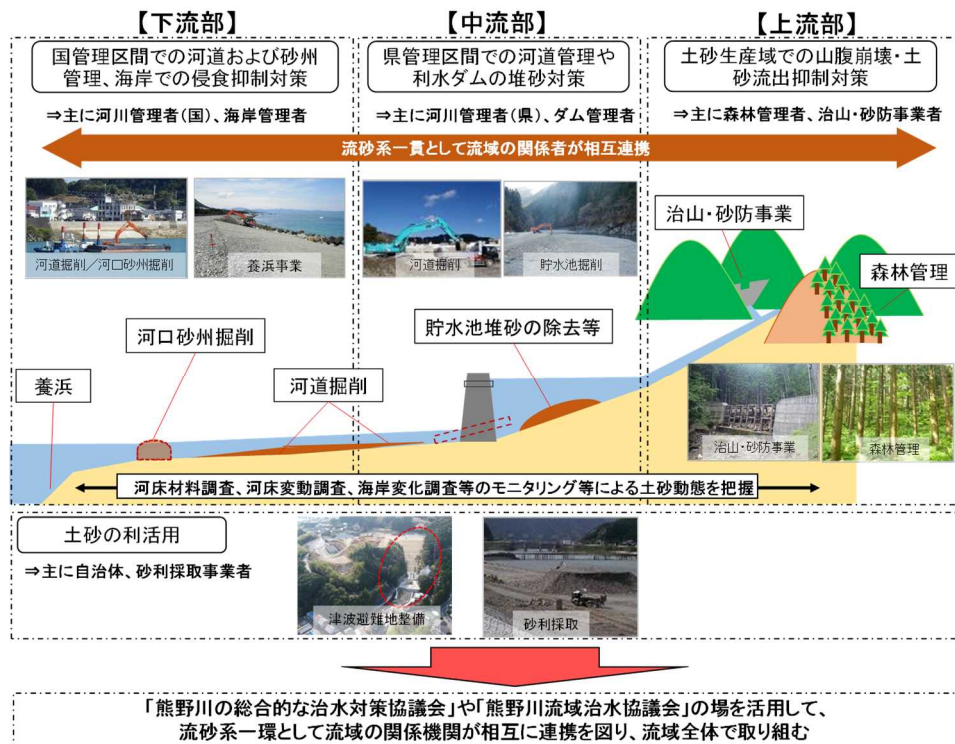
図-4.11 総合的な土砂管理のイメージ図

総合的な土砂管理の推進に向けては、河川管理者(国)による適切な河道および砂州管理、森林管理者および治山・砂防事業者による山腹崩壊・土砂流出抑制対策、河川管理者(県)による堆積土砂の管理および除去、ダム管理者による堆砂対策、海岸管理者による海岸侵食抑制対策等を実施し、関係機関が相互に連携を図りながら、以下を流域全体の問題として捉え、各領域の個別対策を流砂系一貫の対策として展開できるように取り組む(図-4.11)。

- ・上流域からの土砂流出を抑制する治山・砂防の対策だけでなく、ダム貯水池堆砂の除去の推進と貯水池直下流での河床低下の解消、河川環境の改善のために土砂バイパストンネル等の対策方法を検討し、必要に応じて対策の実施や支援を行う。
- ・熊野川の歴史や文化、自然環境の面では、本川下流域の砂州や干潟は重要な要素になっているため、河床掘削による短期的な影響や上流域の土砂管理施策による中長期的な影響に十分配慮した対策方法を検討し、実施する。
- ・過剰な土砂堆積に対して、河川の掃流力を利用した上流部の土砂を下流へ還元する等、効率の良い対策方法を検討し、必要に応じて対策の実施や支援を行う。
- ・掘削した土砂を養浜事業や防災高台整備事業へ活用するといった土砂資源の有効活用、砂利採取等、継続的に実施する仕組みを検討する。
- ・土砂掘削のような量的管理だけでなく、河床材料が動植物の生息・生育環境に適した粒度分布になるように配慮した質的管理を検討し、実施する。
