ドローンによる巡視体制の強化にむけ実証実験をしました ～自律飛行ドローン・赤外線カメラによる識別能力を強化させDXを推進～

— 木津川上流河川事務所 — 2021.11.8

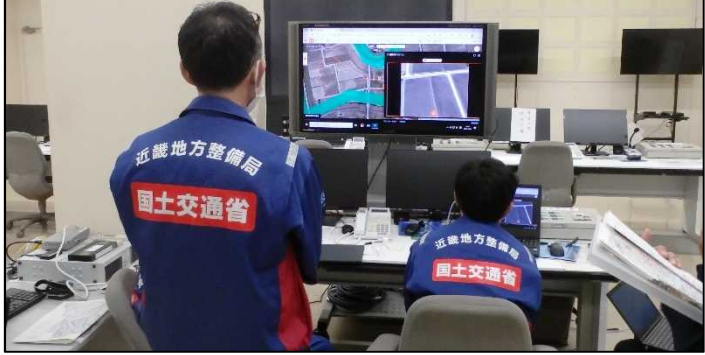
リアルタイム映像配信 (集中管理センター)

ドローンからの映像配信を職員がチェック。

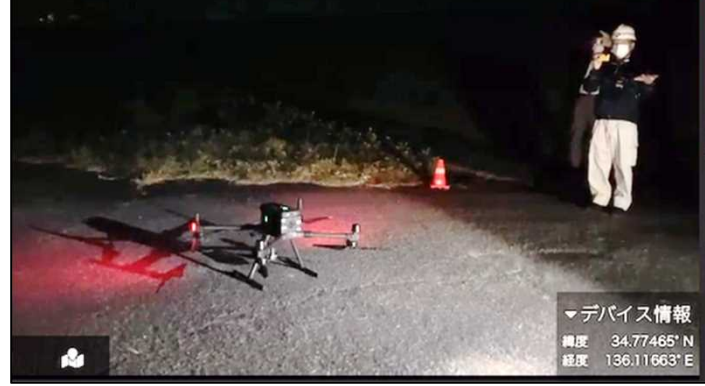
【改善手法】赤外線カメラ搭載ドローン

自律飛行で真っ暗な遊水地内を適確に巡視する。

- 効果が確認できた内容
 - ・洪水本番を想定した、一連を通じた試行を行い、実施の手順が適切であったことが確認できた。また、自律飛行が正常に飛行したことと従前方法に比べ所要時間の短縮が確認できた（約80分⇒約60分）
 - ・ドローンに搭載した赤外線カメラによる映像は、夜間でも広範囲の確認が可能で、人の識別や視認性の向上が確認できた。
- 新たな課題
 - ・ドローンから配信された映像は、実験のための他の機材による電波干渉の影響等を受け一時的に映像が乱れたため、通信環境の確認が必要。
- 今後の予定
 - ・高速通信の検討も含め通信環境を確認のうえ、本運用に向けドローン巡視の確実性を確認すべく実証実験を進める。

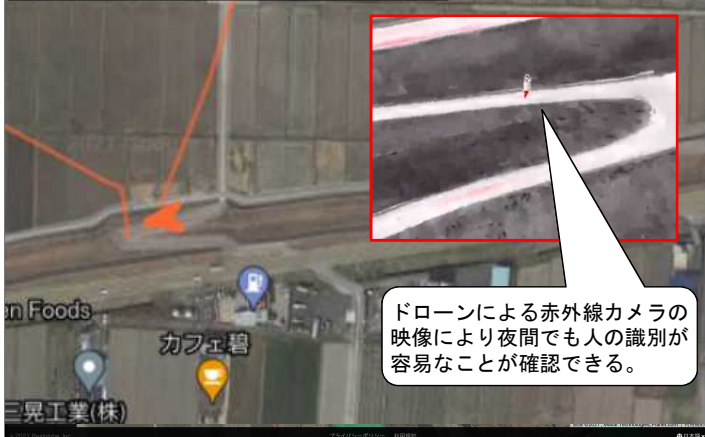
リアルタイム映像配信 (PC画面)

赤外線カメラ搭載ドローンからの映像配信状況。人の確認と位置が同時に確認可能。
