課題・論点に対する今後の対応 (橋梁分野)

耐震補強の効果の検証

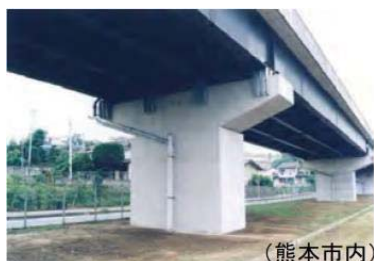
写真-3 国道3号 跨線部

国道3号の橋梁では、耐震補強の実施により、損傷は限定的であった。

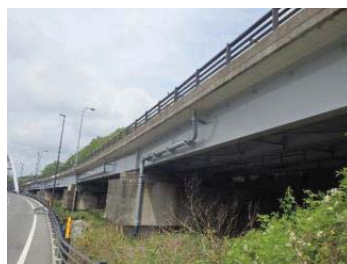
写真-4 阿蘇口大橋
(国道57号)

支承が損傷したものの、アンカーバーによる補強により、損傷は軽度であった。(ブロックのひび割れから、アンカーバーに力が作用したことがわかる)

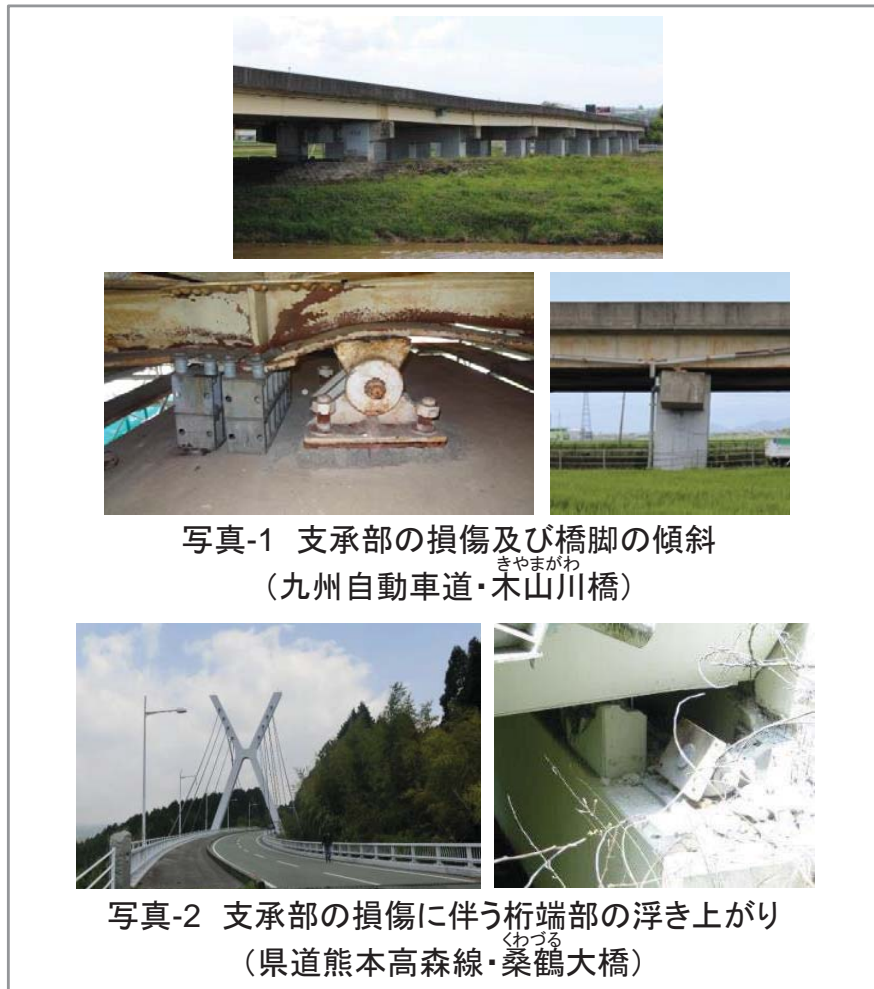
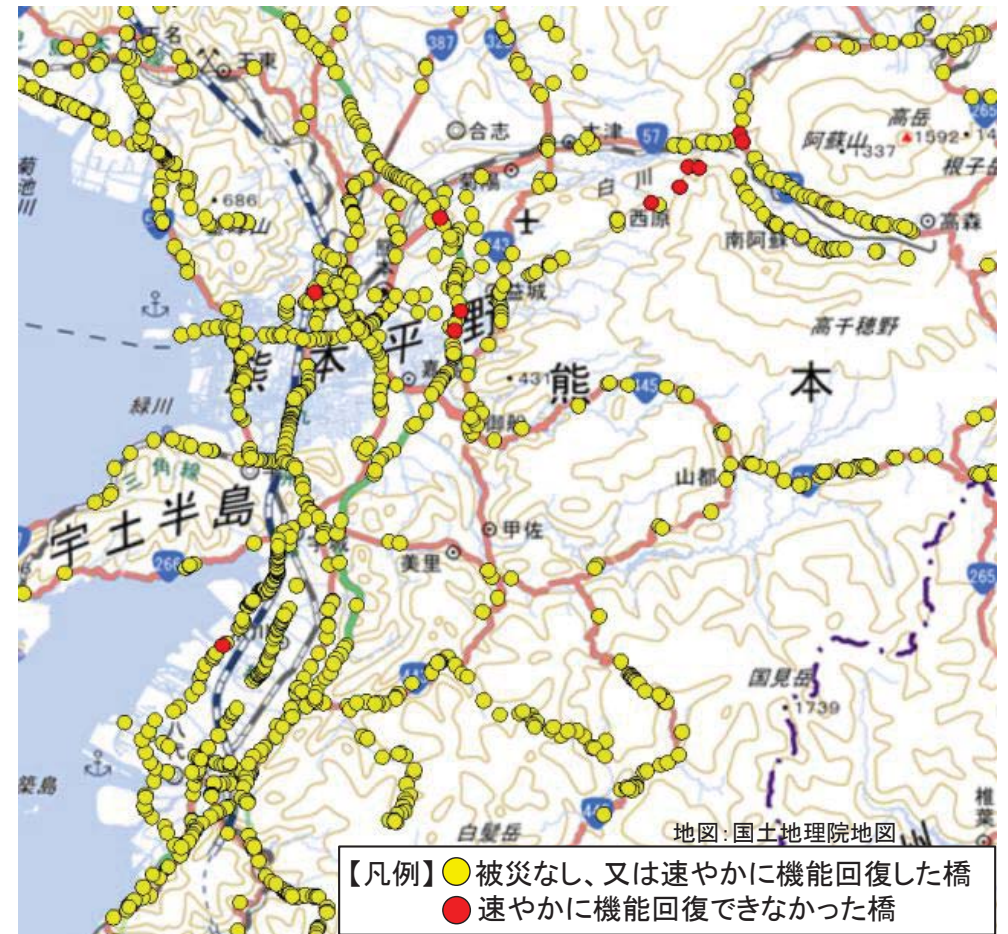
図-1 緊急輸送道路の橋の耐震性能の発揮状況
(熊本県内で震度6弱以上を観測した主要地域)

- 熊本県内、大分県内の震度6弱以上を観測した地域における緊急輸送道路において、速やかに機能を回復するという目標を達成できなかった橋が12橋あり、緊急輸送等の大きな支障となった。
- これまで取り組んできた耐震補強により、落橋しないための対策は完了※していたものの、速やかに機能を回復するための対策が十分でなかったこと等が原因と考えられる。
- 今後、緊急輸送道路等の重要な橋について、被災後速やかに機能を回復できるよう耐震補強を加速化する必要がある。

※高速道路、直轄国道については、兵庫県南部地震と同程度の地震に対して、落橋・倒壊等の致命的被害を起こさないレベルの対策は完了

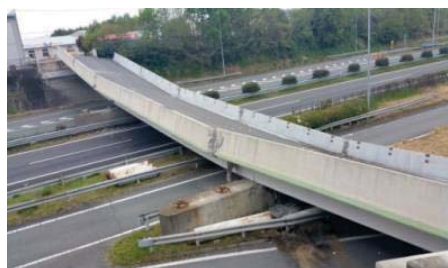
写真-2 横変位拘束構造の破壊、落橋
(県道小川嘉島線・府領第一橋)

- 熊本県内の高速道路を跨ぐ跨道橋において、4橋が被災し、このうち1橋が落橋した。
- 落橋した橋は、上下端がヒンジ構造の複数の柱で構成され、単独では自立せず、水平方向の上部構造慣性力を支持することができない特殊な橋脚(ロッキング橋脚)を有する橋であった。
- 同橋は、耐震設計基準に準拠して橋台部に横変位拘束構造が追加設置されていたが、大きな地震力により横変位拘束構造が破壊され、上部構造の水平変位を制限することができなくなり、さらに、上部構造の水平変位に伴い、中間支点の鉛直支持を失い落橋に至ったと考えられる。
- 同様の構造は大地震時に落橋に至る可能性があるため、適切な補強又は撤去を行うことが必要。
