近畿地区建設工事安全対策推進協議会

【舗装部会】における夜間現場安全パトロールが実施される！！

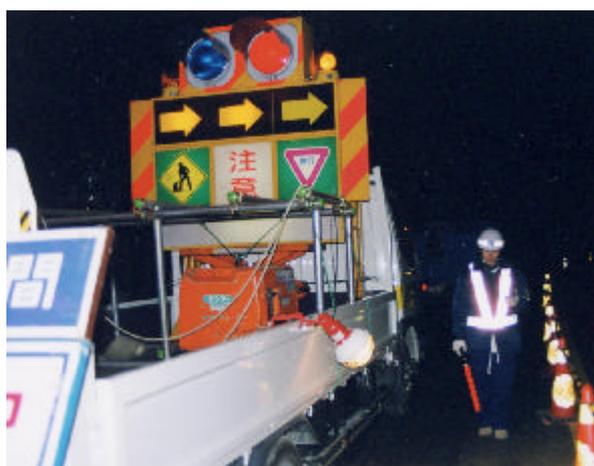
車載式工事信号機（信号が大きく見やすいが設置位置が低い）

実施されたパトロールでは、車載式工事信号機 について、操作盤が信号機側面に備え付けてあるため、操作を行う交通整理員の手が届く高さまでしか上げられておらず、前方に配置したクッションドラムや看板等により視認性が良くないとの指摘がされました。

此等パトロールの結果を踏まえ、車載式信号機における操作性・遮断機における棹部分の強度等の改善を図ると共に、もらい事故の要因となる第三者からの視認性を確保するための予告看板・案内標識等の適切な設置、作業員等に対する危険予知教育・訓練や保安施設本来の防護機能に対する理解度の確認など、近年多発傾向にある現道上の発生事故を減少させるべく、様々な安全対策・方策を検討していきます。
