平成 20 年度

琵琶湖開発定期報告書(案)

平成 21 年 3 月 17 日

独立行政法人 水資源機構 関西支社

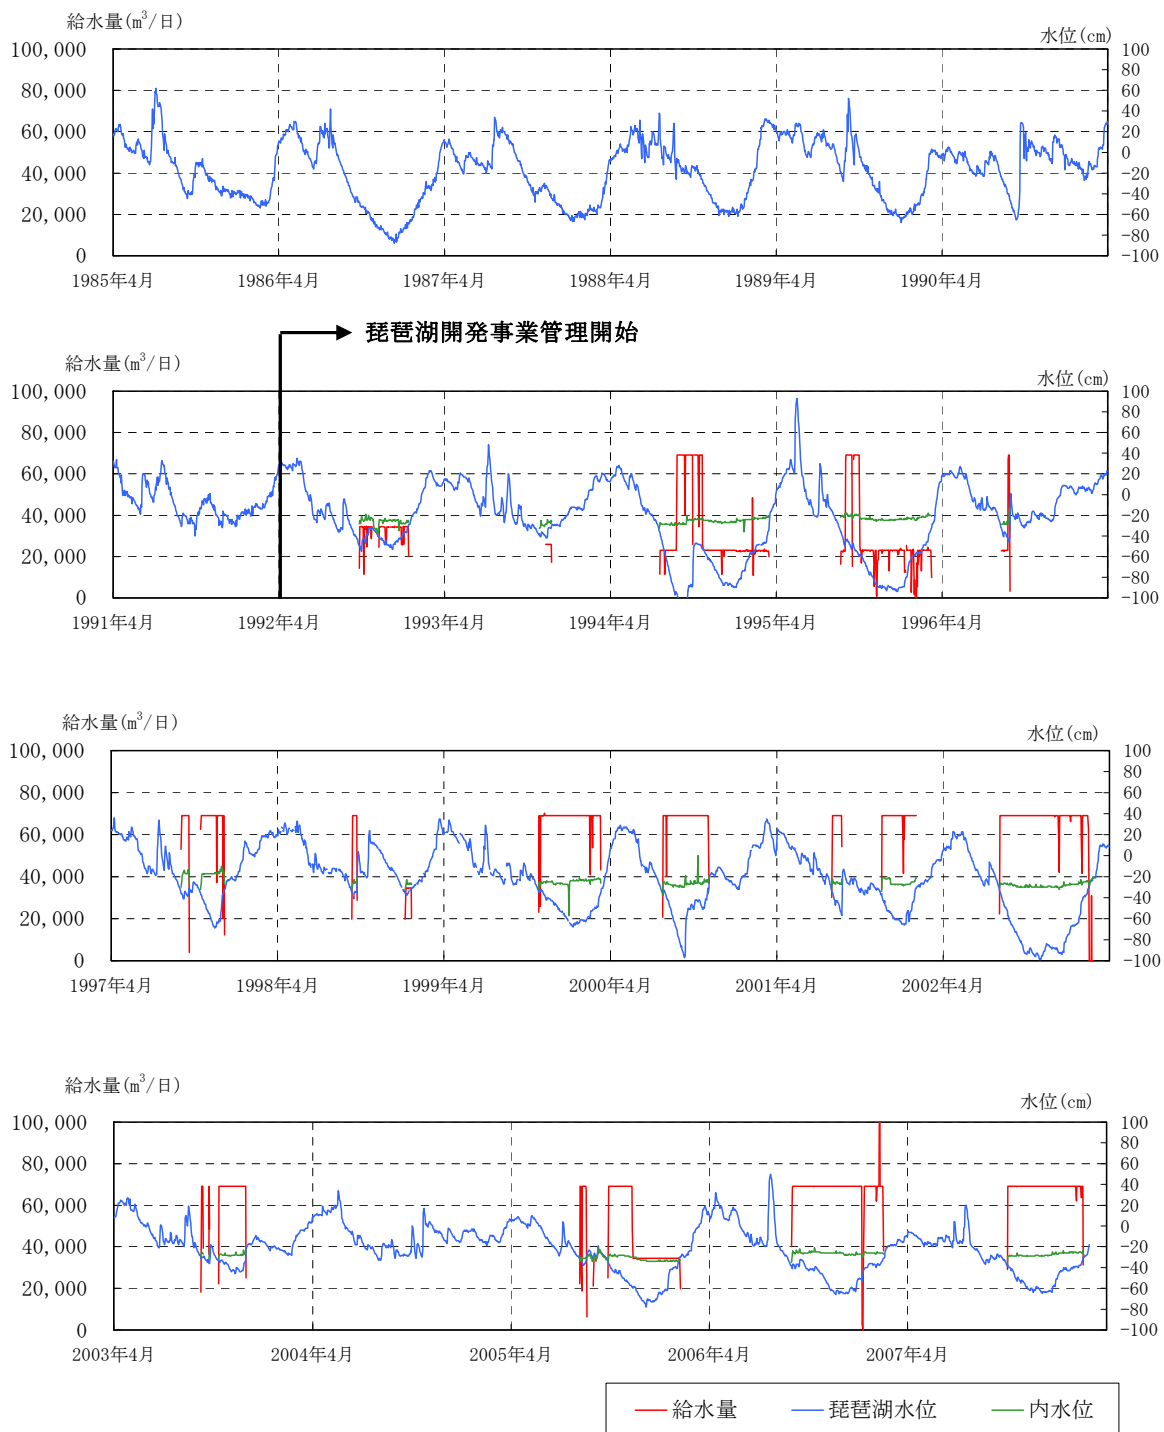
図 4.3-4 津田江内湖と琵琶湖水位の経月変化 (1985 年度～2007 年度)

図 4.3-4 および図 4.3-5 に 1985 年度以降の津田江・木浜両内湖と琵琶湖の水位の経日変化を、図 4.3-6 に 1992 年度以降の大同川水位と琵琶湖の水位の経日変化を示す。1994 年、2000 年、2002 年の渇水で琵琶湖水位が低下しても内湖および大同川の水位は保たれた。
