## 4. 堆 砂

### 4.1 評価の進め方

天ヶ瀬ダムは淀川の本川である宇治川に位置する多目的ダムであり、その堆砂にかかる特徴は以下のとおりである。

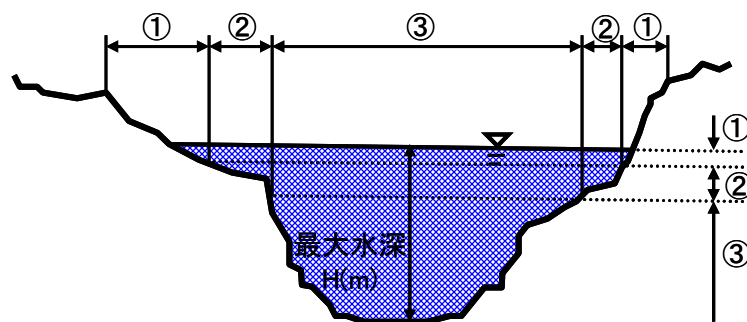
図 4.2-1 堆砂測量概要図

堆砂測量は、天ヶ瀬ダムから縦断方向に約 200m、横軸方向に約 5m（音響測深機による場合）間隔で実施している。

横断測量は最大水深に応じて、以下の3つの測量に分かれる。

- ①最大水深  $H \leq 1\text{m}$  : レベル・標尺による直接測量
- ② $1\text{m} < \text{最大水深 } H \leq 3\text{m}$  : レベル・標尺による直接測量および音響測深機による測量
- ③最大水深  $H > 3\text{m}$  : 音響測深機による測量

なお、堆砂量は、堆砂測量から得られる横断図を基に、平均断面法を用いて算出している。

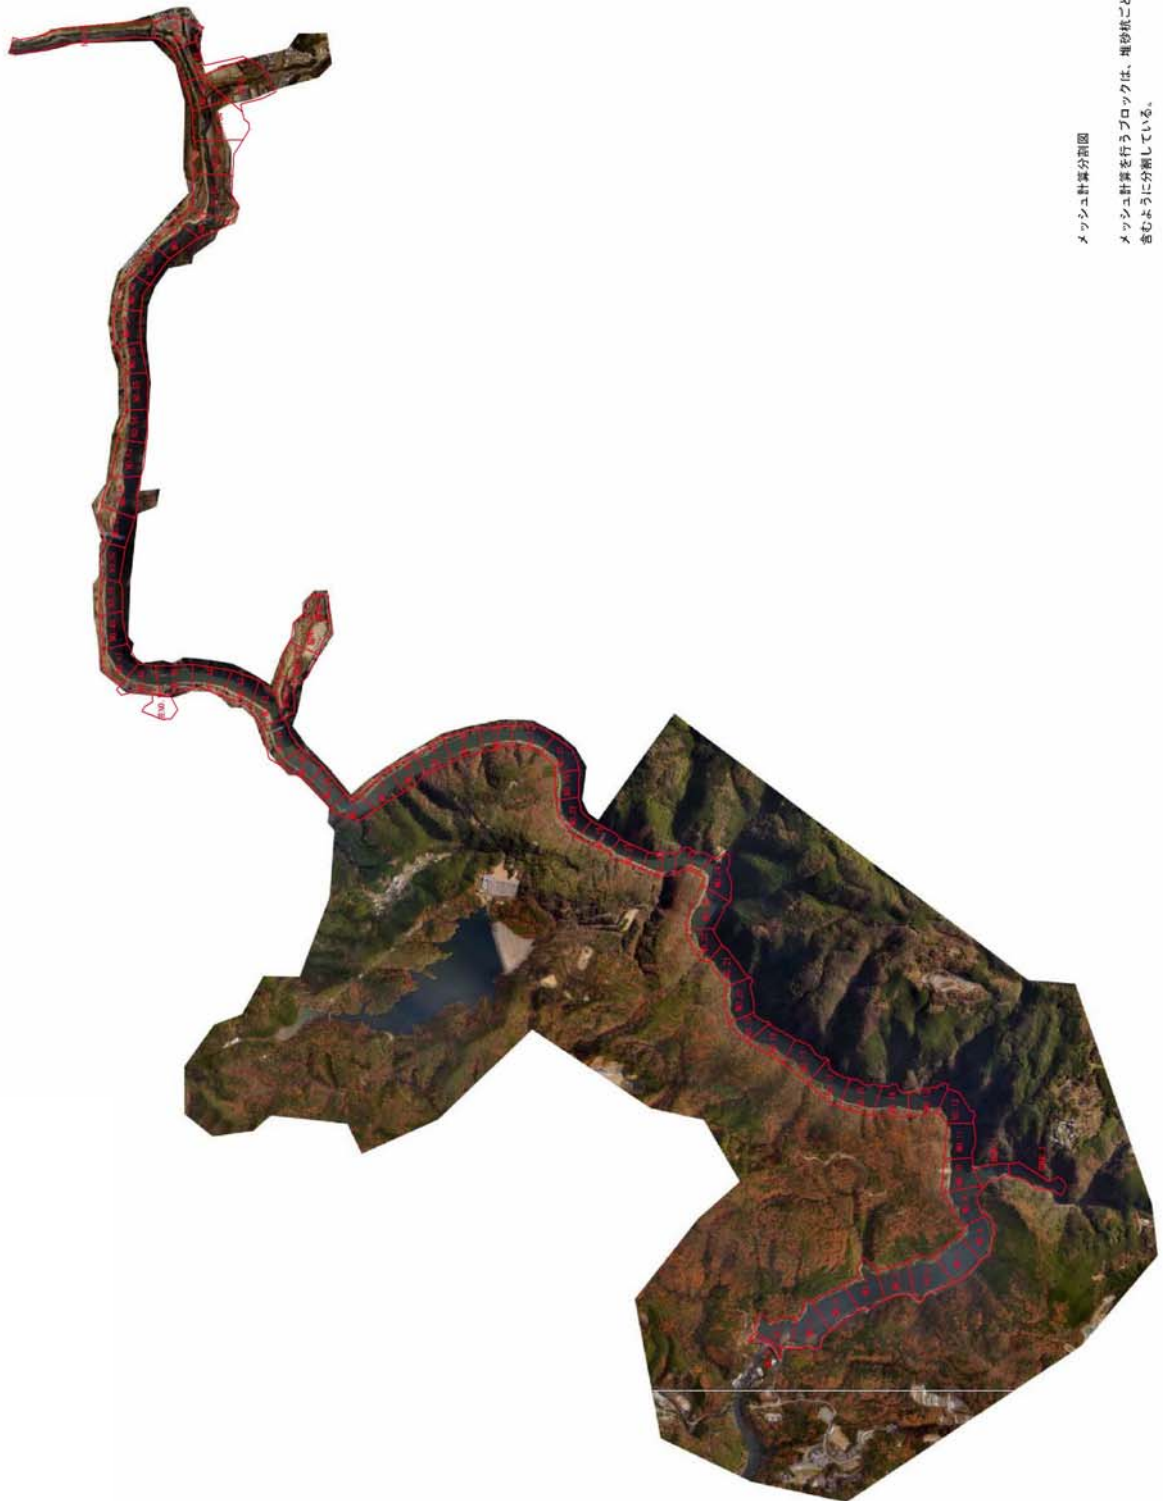
図 4.2-5 メッシュ計算分割図

メッシュ計算を行うブロックは、地形柱ごとに間隔80.5mを  
含むように分割している。

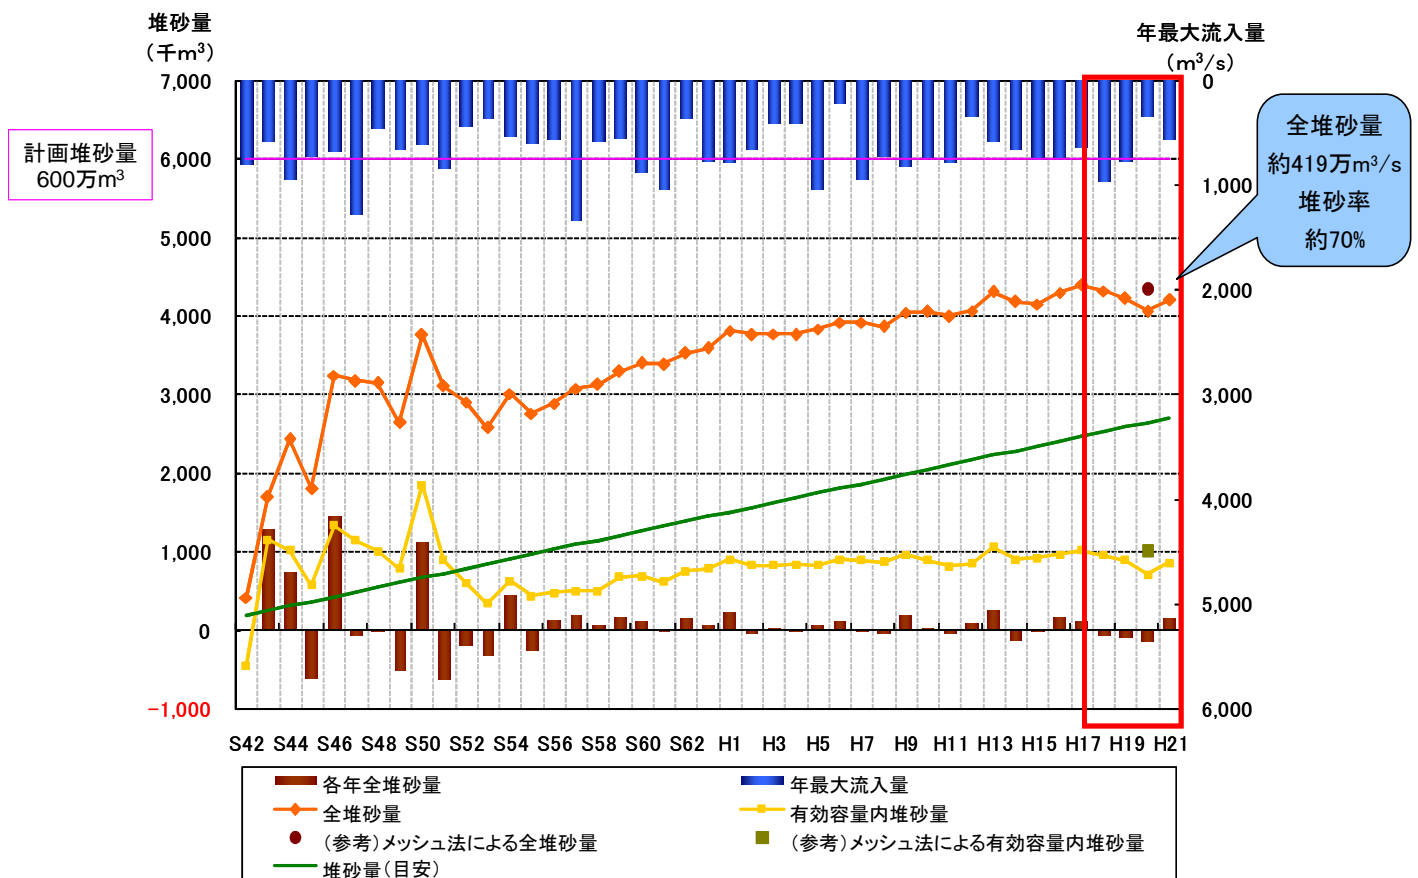
図 4.4-1 堆砂実績図

図 4.4-1 の堆砂実績図に示すように平成 21 年度（2009 年度）までの全堆砂量は 419 万  $m^3$  であり、堆砂容量（600 万  $m^3$ ）の約 70% を占めており、有効貯水容量内に 85 万  $m^3$  堆積している。

昭和 50 年代前半までは、各年の堆砂量に大きな変動があったが、昭和 50 年代後半からは大きな変動は見られなくなった。特に、平成元年当たりから各年の堆砂量が少なくなっている。これは、山腹工や砂防堰堤の設置などの瀬田川水系砂防事業の進捗により（図 4.3-1 参照）、流出土砂が減少している効果が影響していると考えられる。

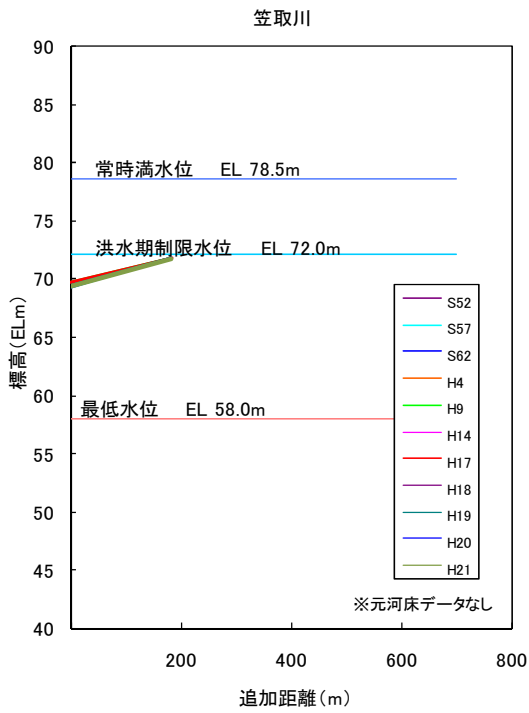
図 4.5-2 堆砂縦断面図 (支川)

図 4.5-2 に支川の堆砂縦断面図を示す。田原川では堆砂は進行傾向にあり、有効貯水容量内（標高 58.0m の最低水位以上の水位容量）に約 28 万  $m^3$  堆砂している。これは、洪水調節容量の約 1.4% に相当する。また、曾束川、笠取川および大石川では大きな変動は見られない。

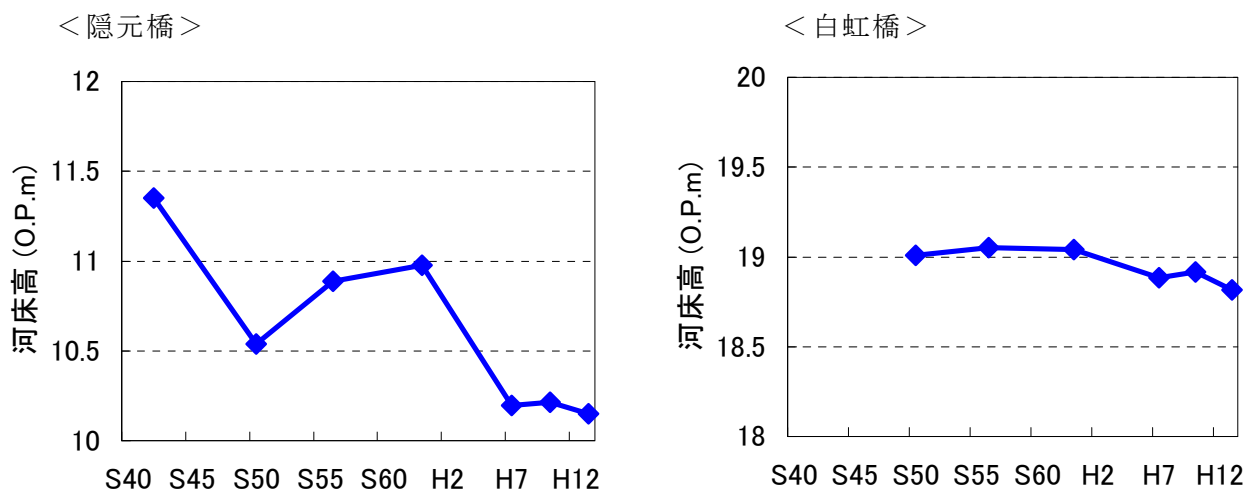
図 4.5-6 隠元橋及び白虹橋における河床高経年変化

また、隠元橋及び白虹橋における河床高の経年変化を図 4.5-6 に示す。

隠元橋では、昭和 42 年(1967 年)から昭和 50 年(1975 年)の間に約 0.8m 低下し、その後上昇したが、平成元年(1989 年)から平成 7 年(1995 年)の間に再び約 0.8m 低下し、その後、大きな変化はみられていない。

白虹橋では、昭和 50 年(1975 年)から平成元年(1989 年)にかけては大きな変化はみられなかったが、平成元年(1989 年)から平成 7 年(1995 年)の間に約 0.2m 低下した。

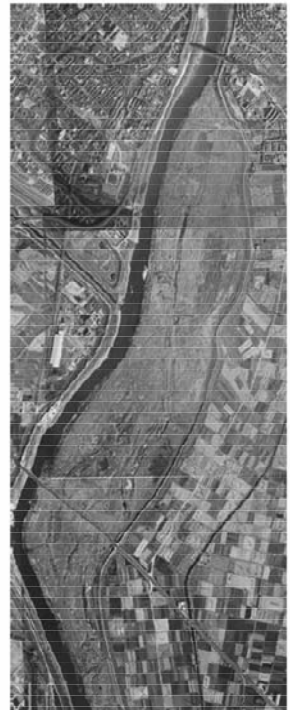
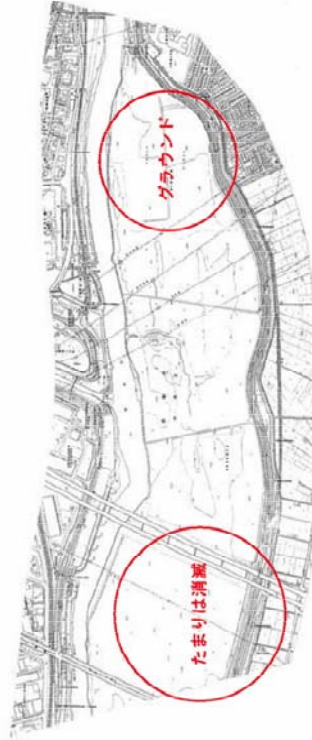
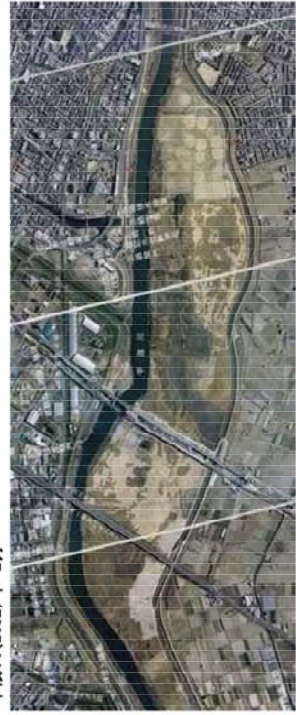
図 4.5-10 宇治川横断図の経年変化 (2/4)

●向島地先(42~44 k 区間)

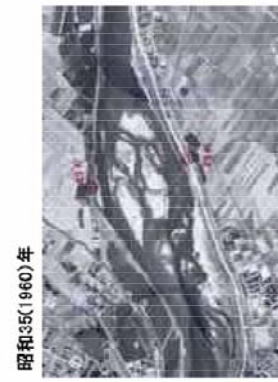
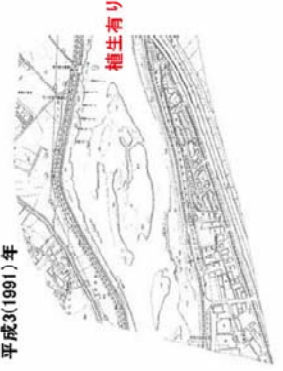
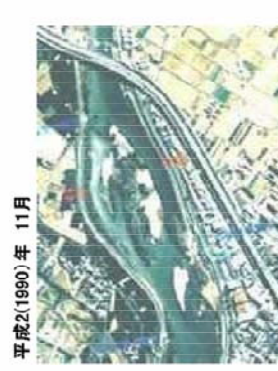
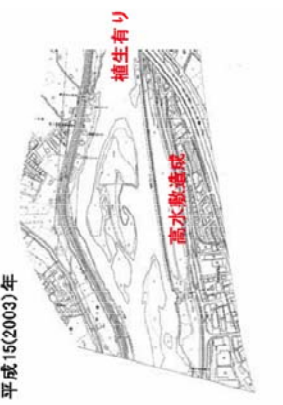
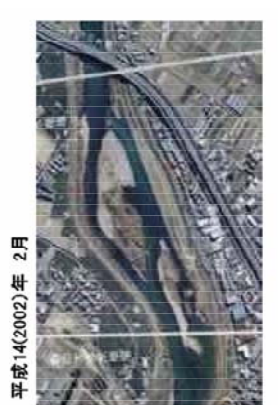
図 4.5-11 宇治川横断面図の経年変化 (3/4)

砂洲の固定化および樹木化顕著：48.6 k

同左：48.8 k

同左：49.0 k

三川合流地点（37km）から山科川合流地点（46km）までは、低水路河床高の低下が顕著である。また、49km 付近では、砂州の固定化と植生の繁茂が確認されている。

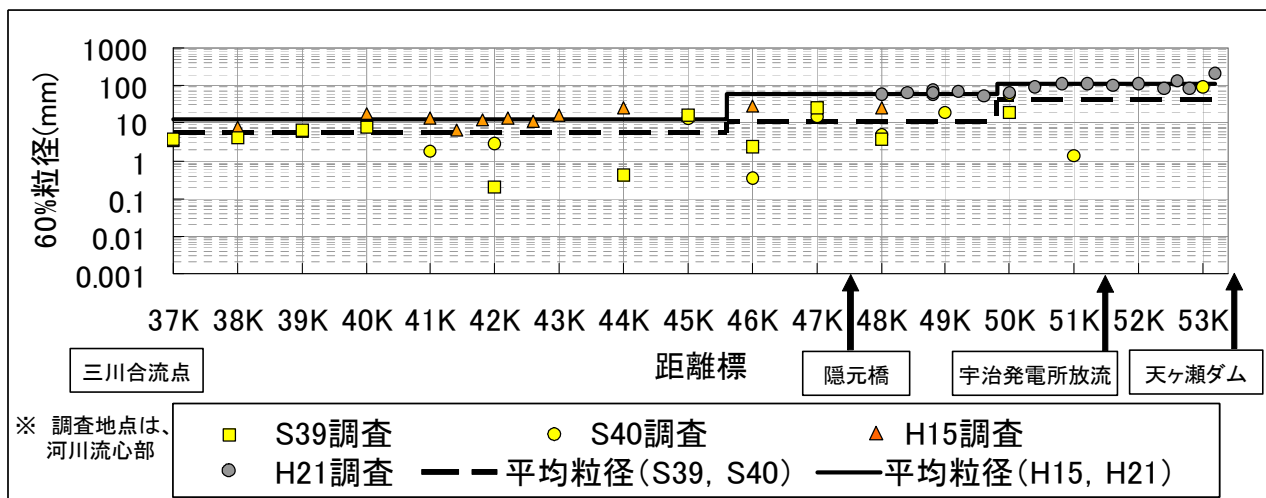
図 4.5-3 代表粒径（60%粒径）の縦断面

- 平成 15、21 年に実施した下流河川での河床状況調査では、天ヶ瀬ダムに近いほど平均粒径が大きくなっている。
- 昭和 39、40 年の河床状況調査と比べると、調査箇所・方法の違いがあるものの、粗粒化の傾向が見られる。
- 原因として、天ヶ瀬ダムによる土砂供給の遮断や、出水時における流量の変化等の影響が考えられる。
