# 経緯及び概要

# ◇九頭竜川水系

## ◇足羽川ダム建設事業の主な経緯

## ◇足羽川ダム建設事業の概要

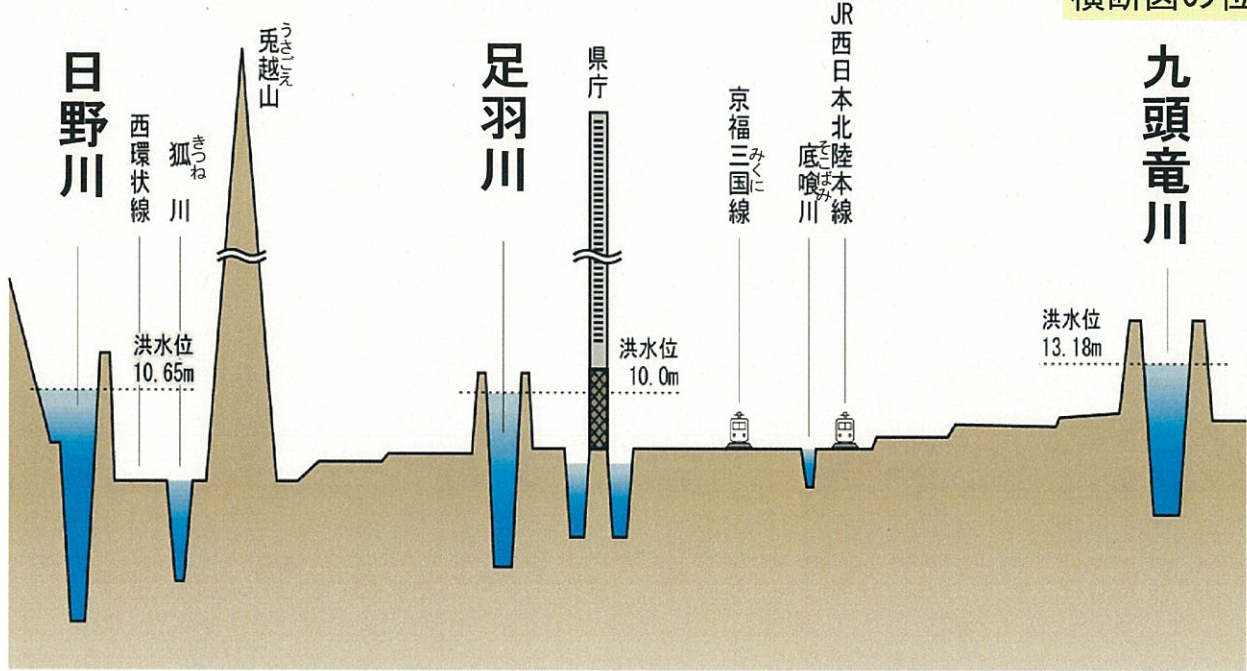
# ◇福井市街地の横断図

沖積平野に形成された福井市街地は、九頭竜川、日野川、足羽川の洪水時の河川水位より低い位置にあり、氾濫時には甚大な被害が想定されます。

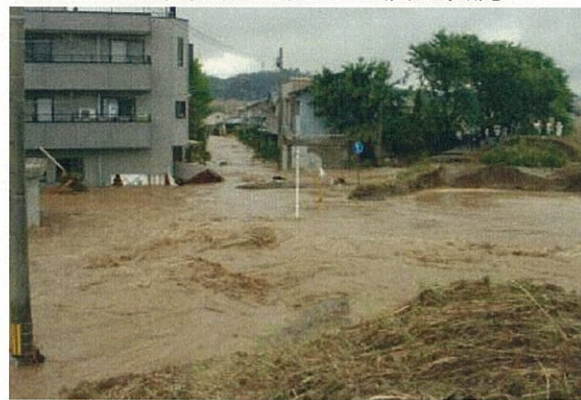
平成16年7月洪水（福井豪雨）  
足羽川の堤防が決壊（福井市春日）

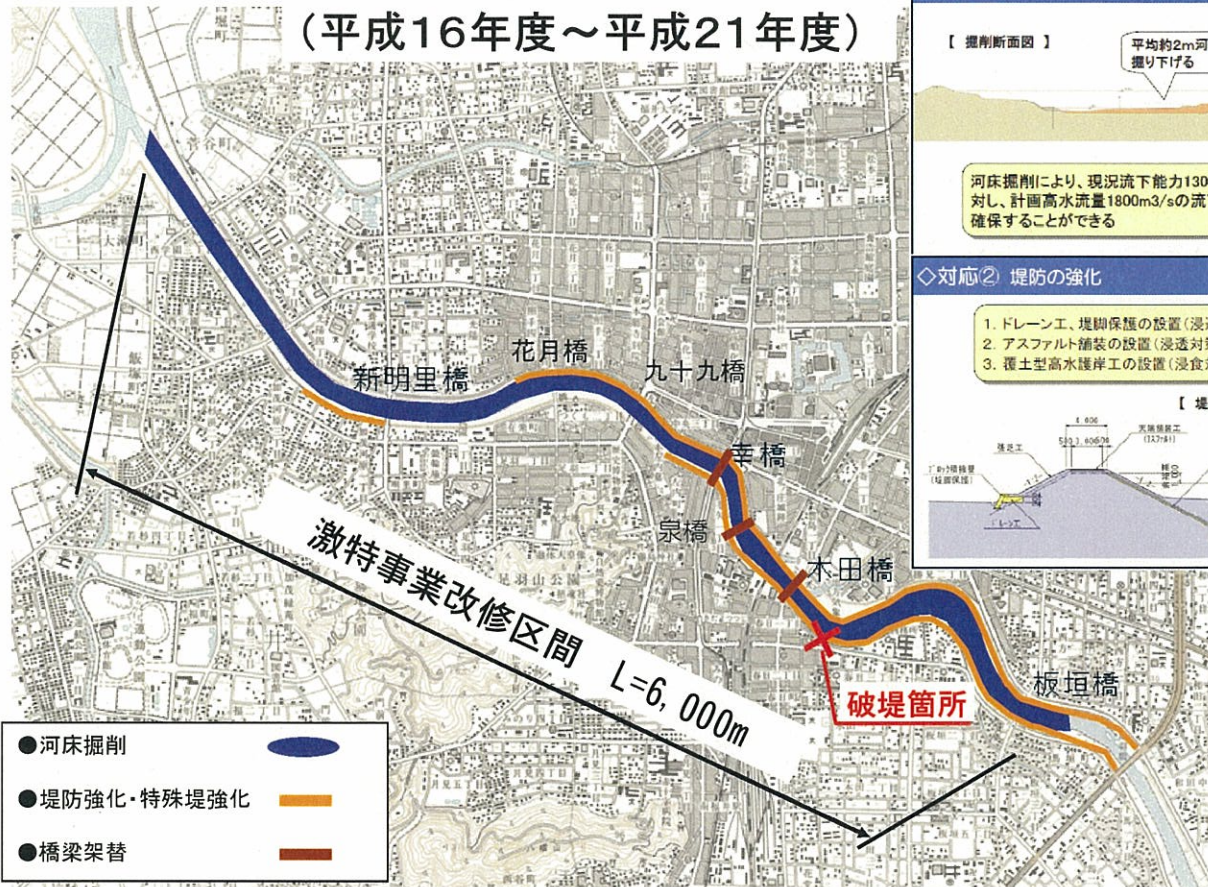
# ◇主な治水事業（足羽川激特事業）

◇対応① 河床掘削

平均約2m河床を掘り下げる

河床掘削により、現況流下能力1300m<sup>3</sup>/sに対し、計画高水流量1800m<sup>3</sup>/sの流下能力を確保することができる

◇対応② 堤防の強化

1. ドレーン工、堤脚保護の設置（浸透対策）
2. アスファルト舗装の設置（浸透対策）
3. 覆土型高水護岸工の設置（浸食対策）

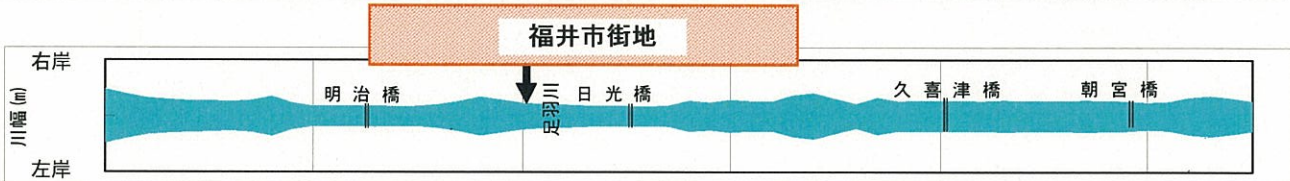
# ◇日野川の課題

目標：戦後最大規模の洪水（昭和28年9月型）

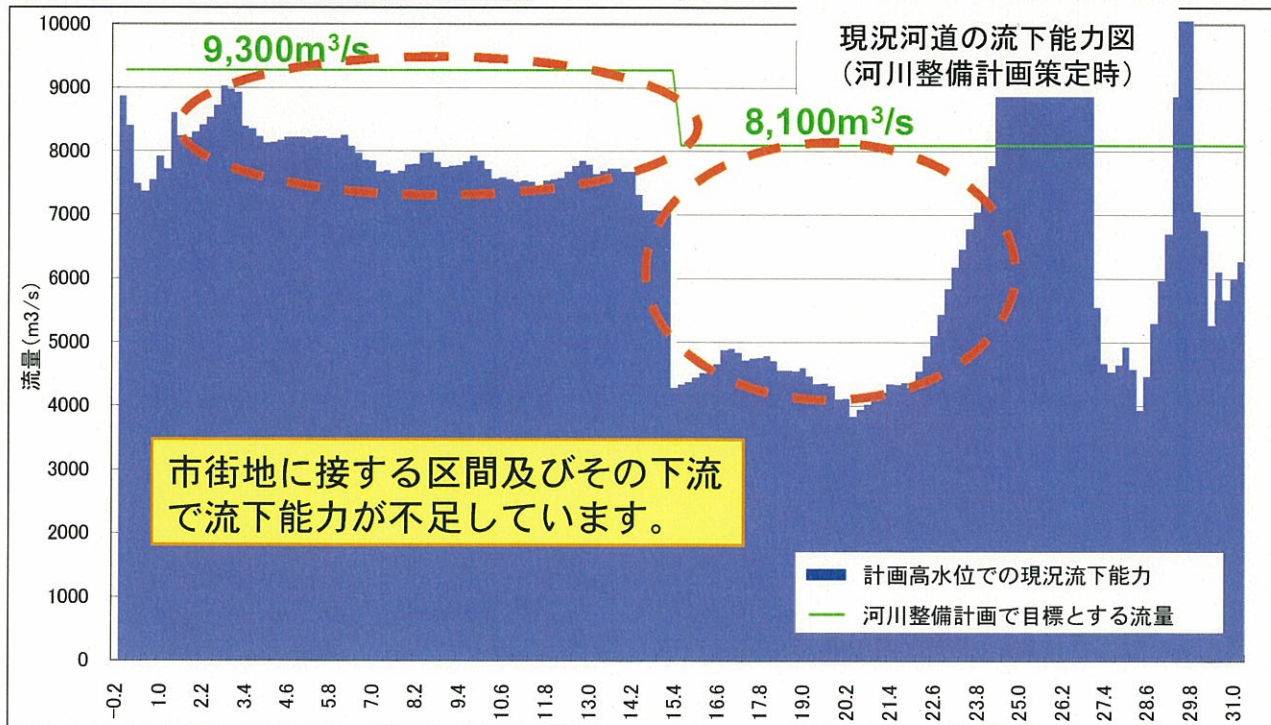
# ◇九頭竜川の課題

目標：戦後最大規模の洪水（昭和36年9月型）

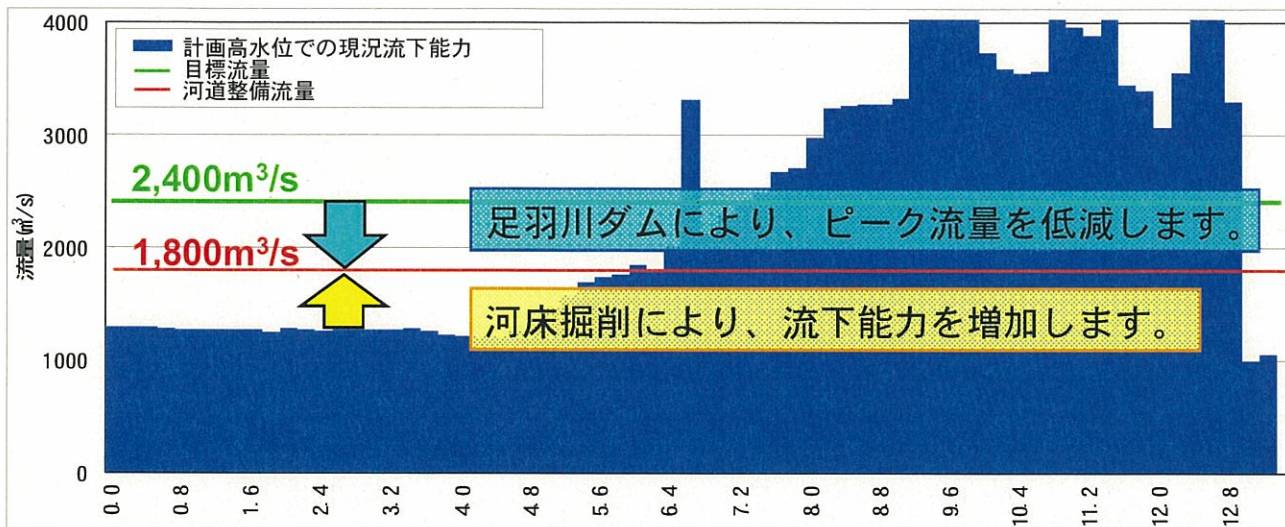
現況河道の流下能力図  
(河川整備計画策定時)

- ・ 足羽川下流の流下能力を改善します。
- ・ 足羽川中流（山間部）の治水安全度を 1 / 3 0 に改善します。

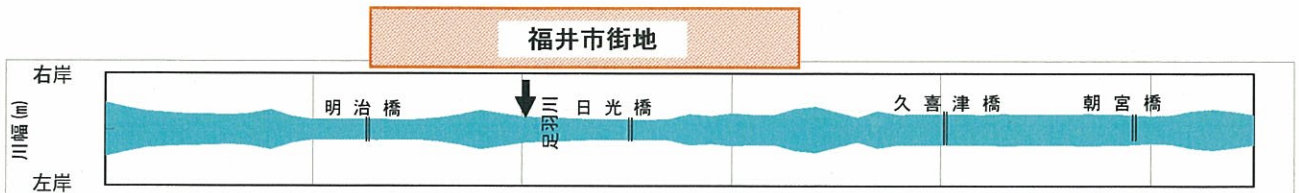
現況河道の流下能力図  
 (河川整備計画策定時)

日野川下流～中流の流下能力を改善します。

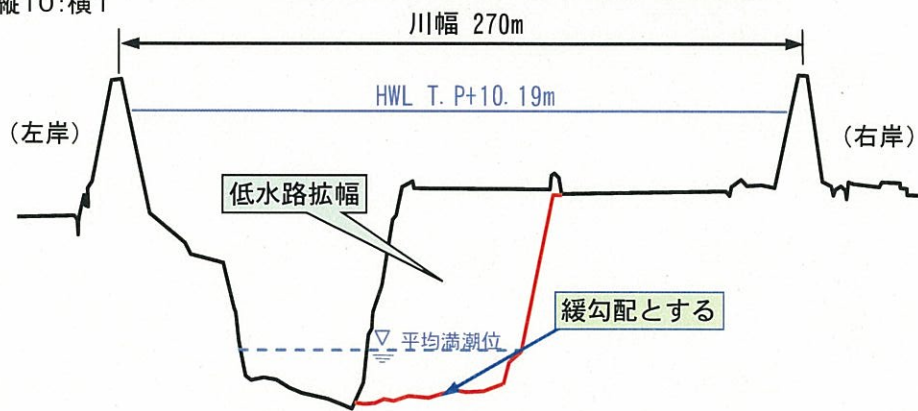
【河川整備イメージ図】

・久喜津地区  
(9.0km付近)

※ 縦横比は、およそ縦10:横1

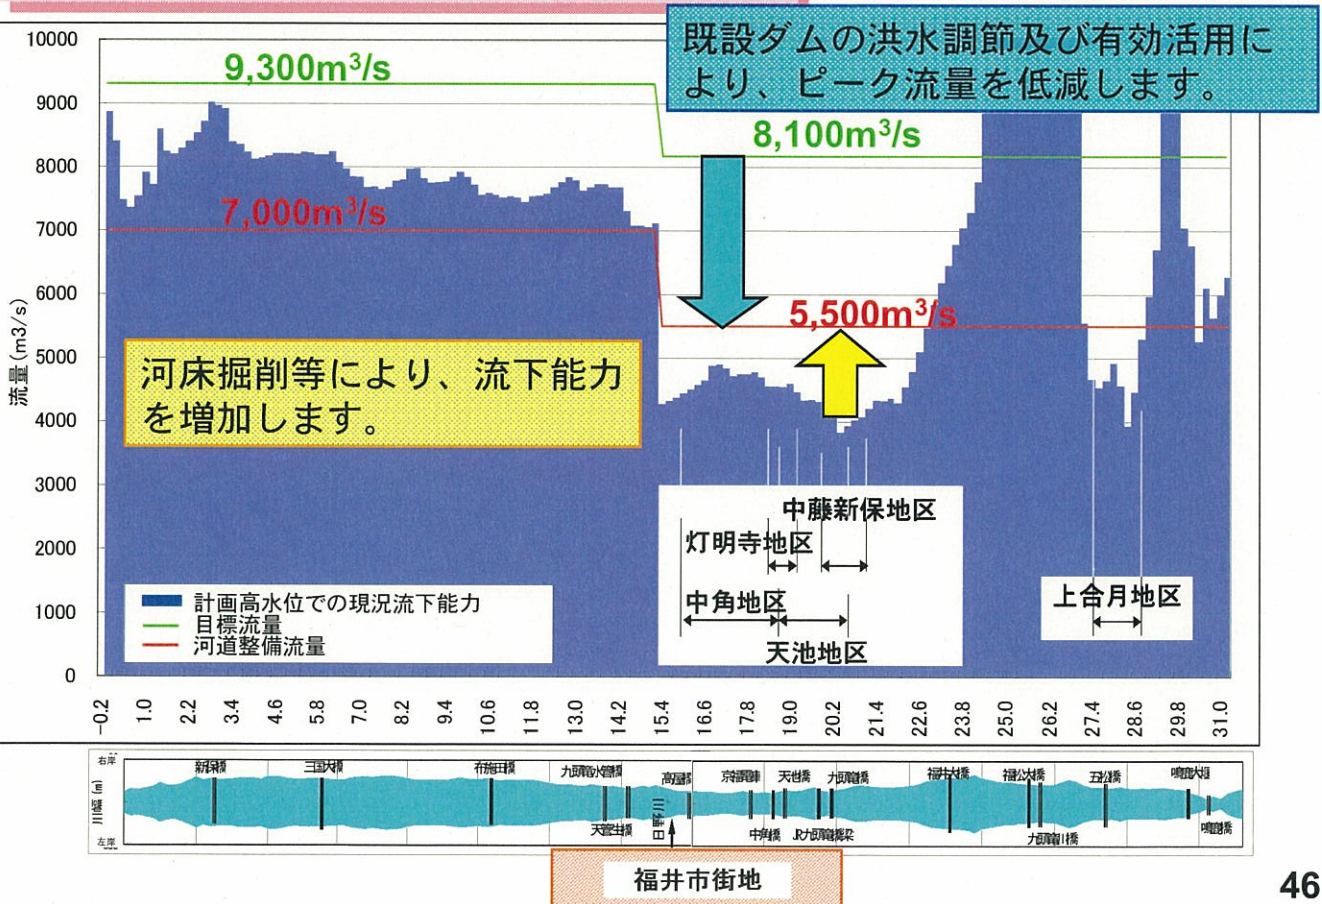
現況河道の流下能力図  
(河川整備計画策定時)

九頭竜川下流～中流の流下能力を改善します。

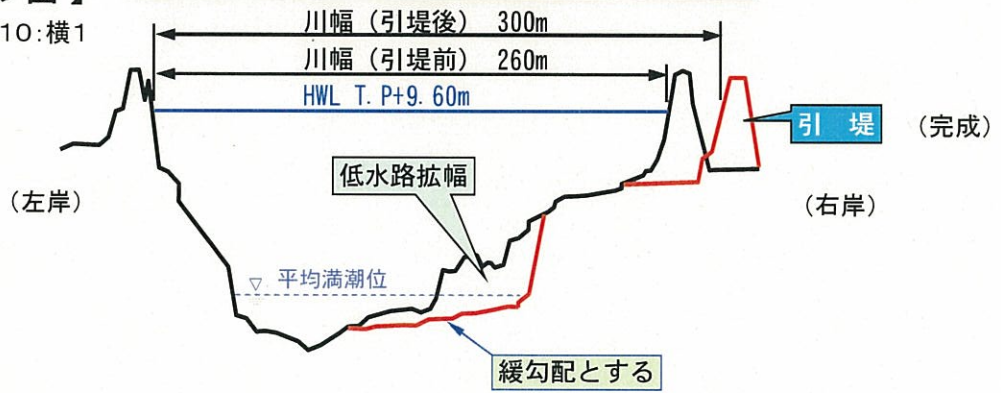
【河川整備イメージ図】

・中角地区  
(17.6km付近)

※ 縦横比は、およそ縦10:横1

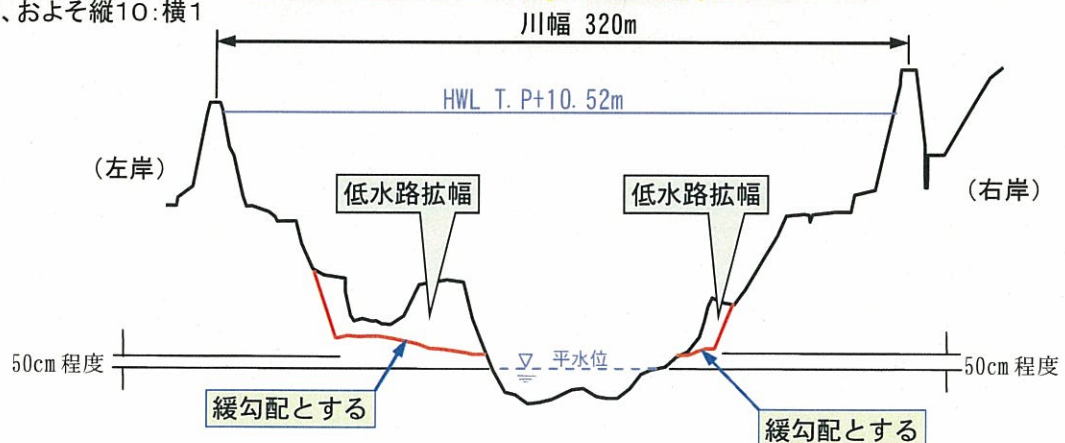
【河川整備イメージ図】

・中藤新保地区  
(20.0km付近)

※ 縦横比は、およそ縦10:横1

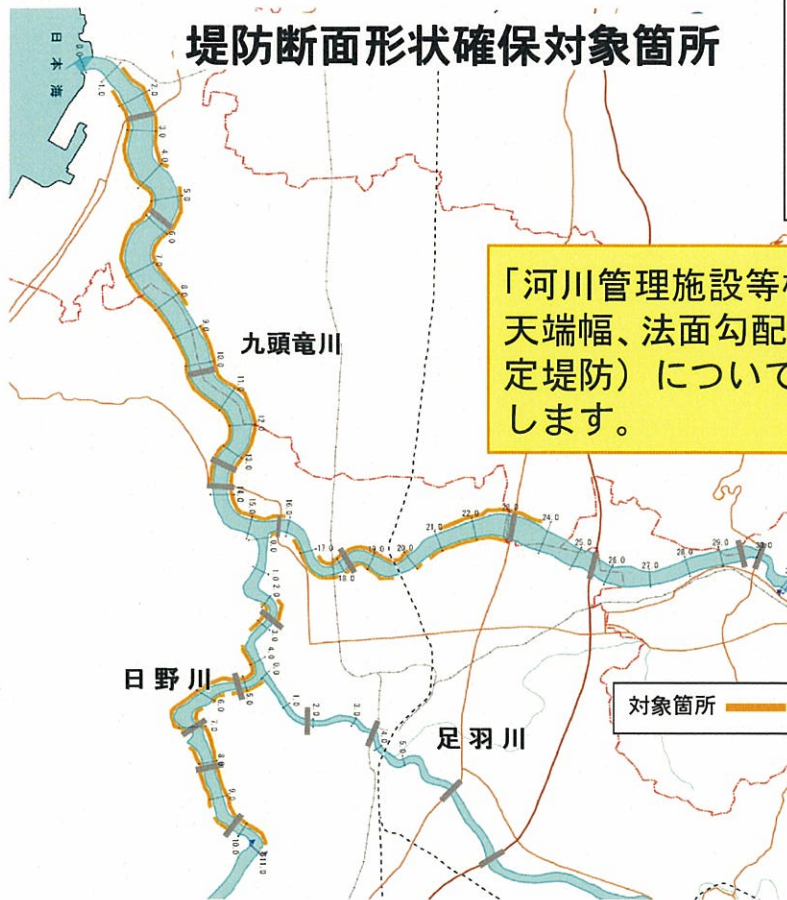
堤防断面形状確保対象箇所

「河川管理施設等構造令」に定められた高さ、天端幅、法面勾配が不足している堤防（暫定堤防）について、堤防の安全性を確保します。

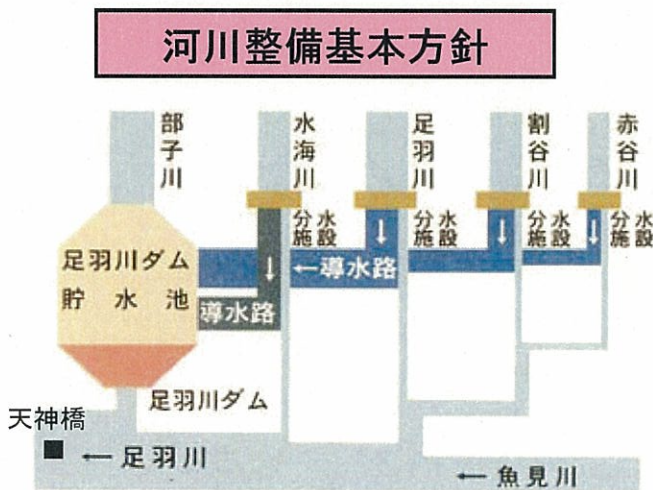
部子川流域と4流域の洪水を調節

天神橋地点において  
2,600m<sup>3</sup>/s⇒1,800m<sup>3</sup>/sへ調節
