# 令和4年8月豪雨被害について

令和5年1月31日

近畿地方整備局

# 高時川 直轄河川災害 被災状況

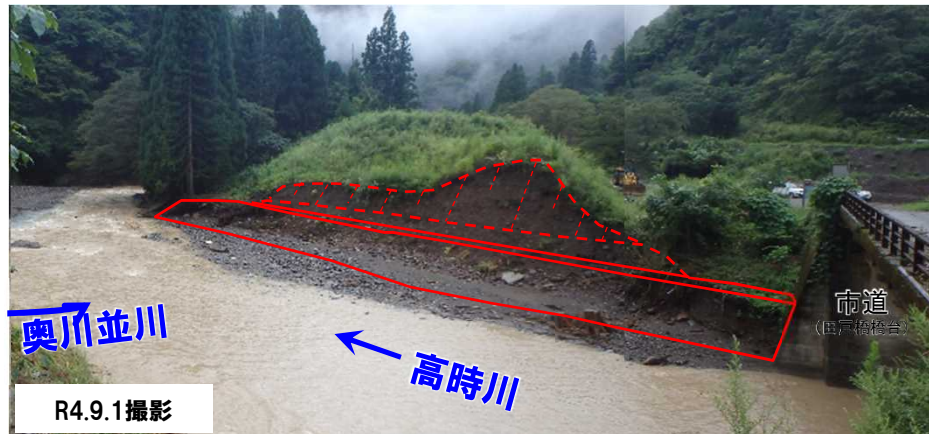
## 復旧内容

## A-A' 断面図

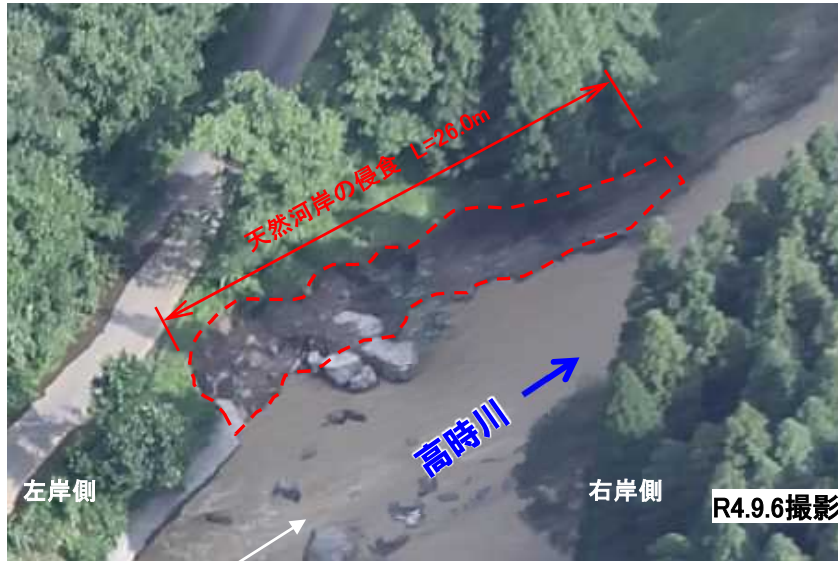
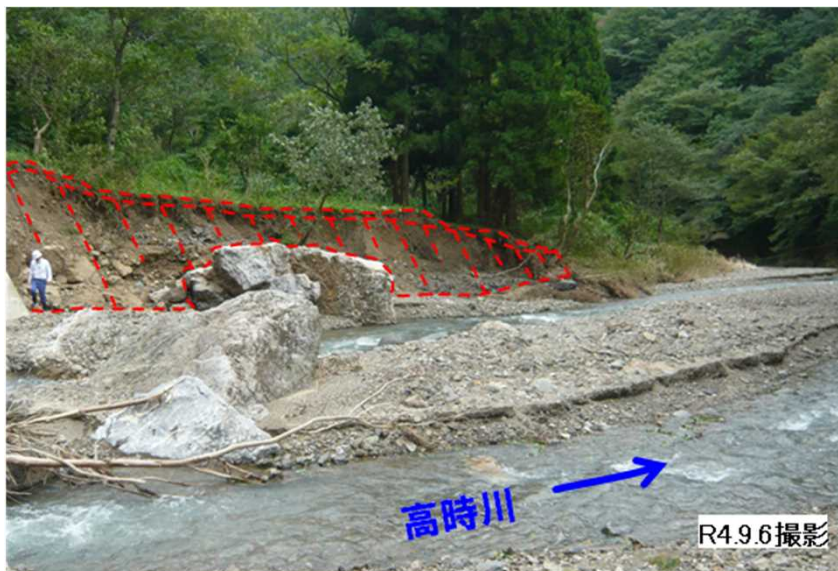
## 被災状況

# 高時川 被災状況と復旧内容 (No.2)

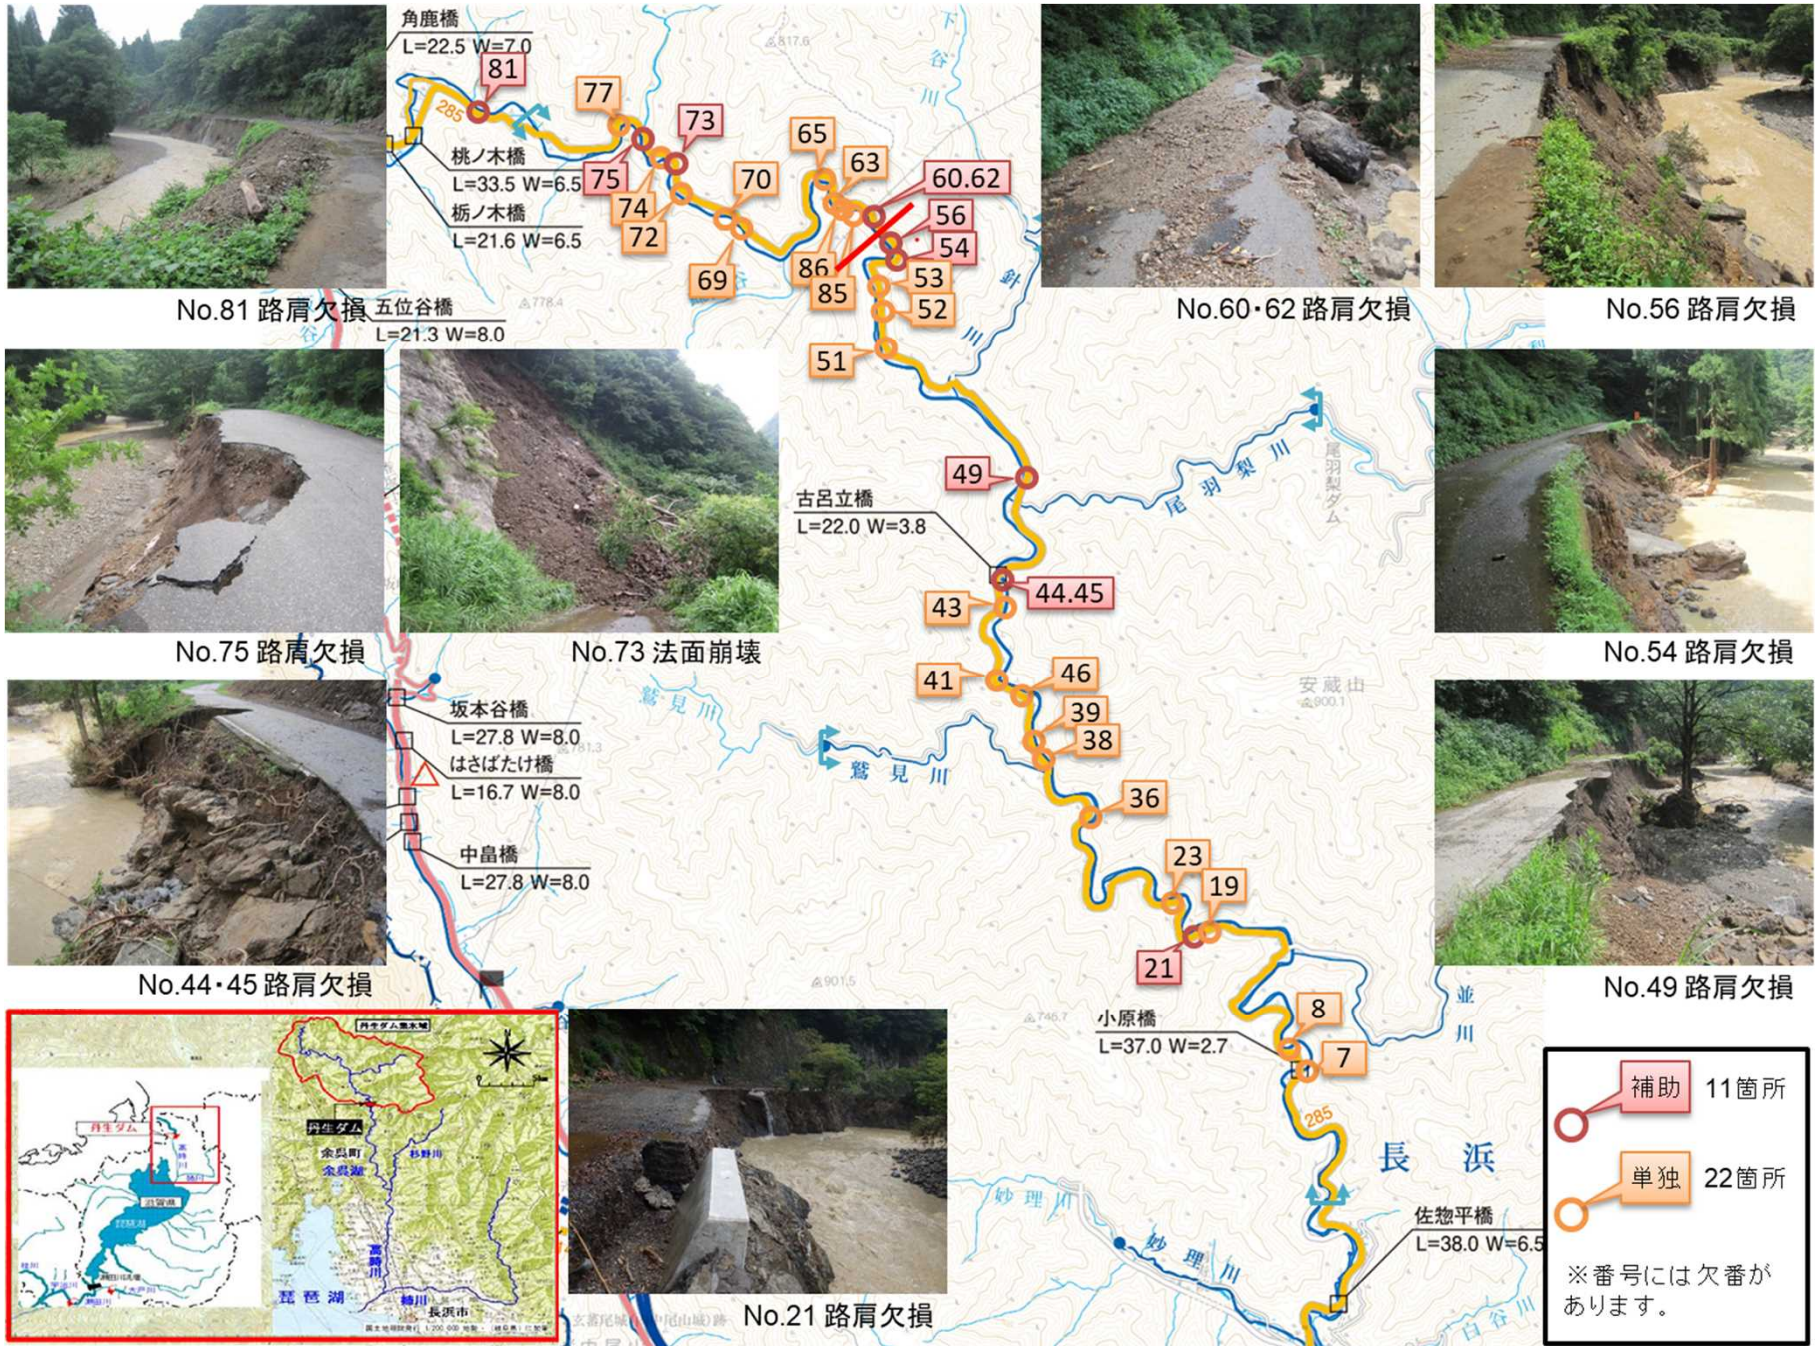
# 県道中河内木之本線の被災状況

No.81 路肩欠損 五位谷橋  
L=21.3 W=8.0

No.60・62 路肩欠損

No.56 路肩欠損

No.75 路肩欠損

No.73 法面崩壊

No.54 路肩欠損

No.44・45 路肩欠損

No.49 路肩欠損

No.21 路肩欠損

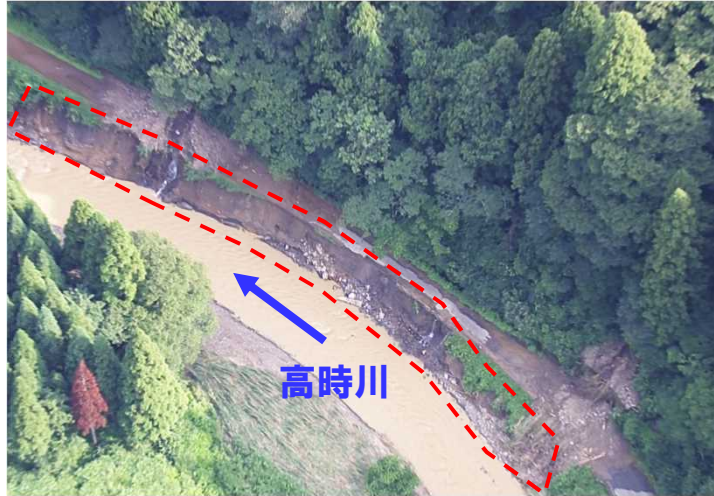
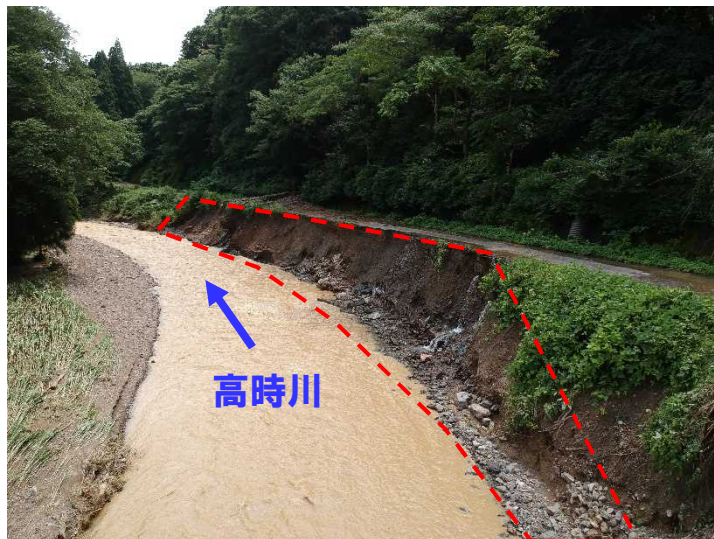
## 被災状況

# 県道中河内木之本線 被災状況と復旧内容 (No.81)

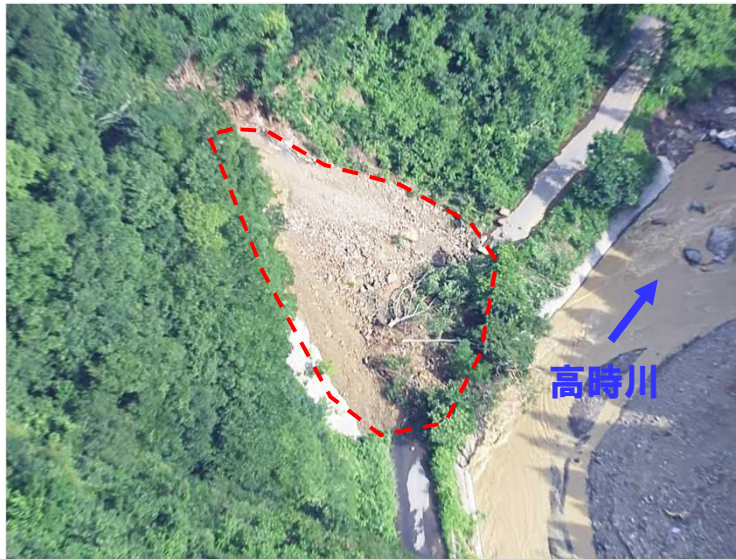
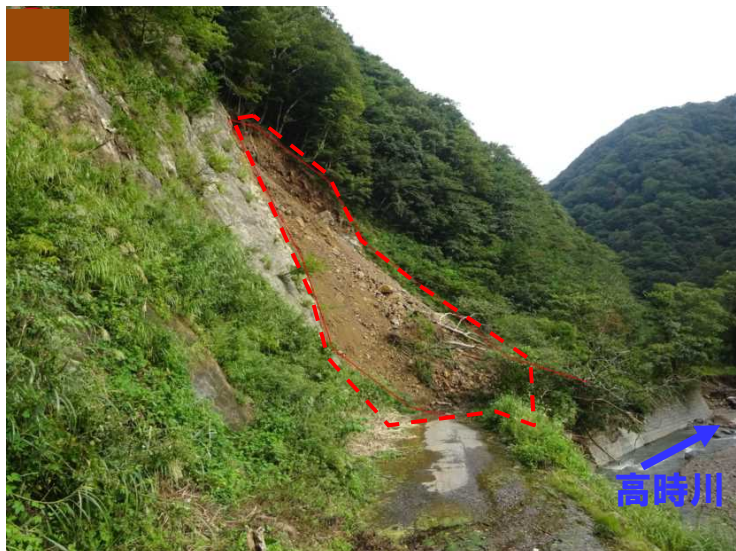
被災状況

# 県道中河内木之本線 被災状況と復旧内容 (No.73)

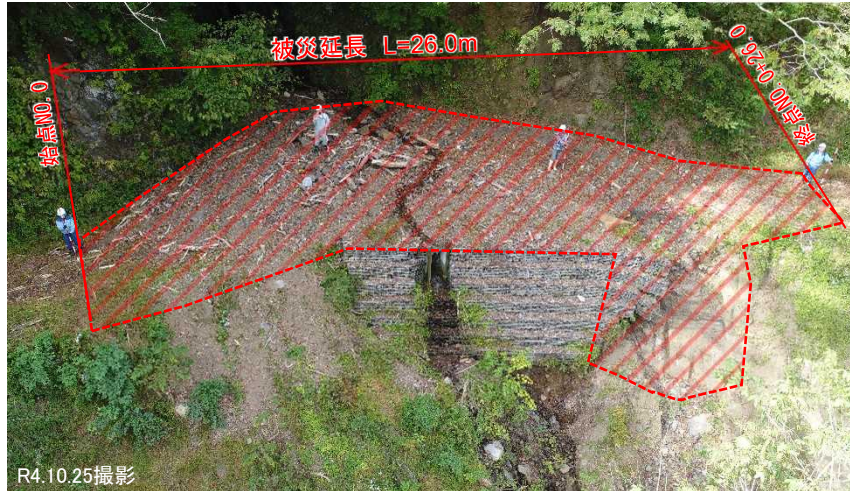
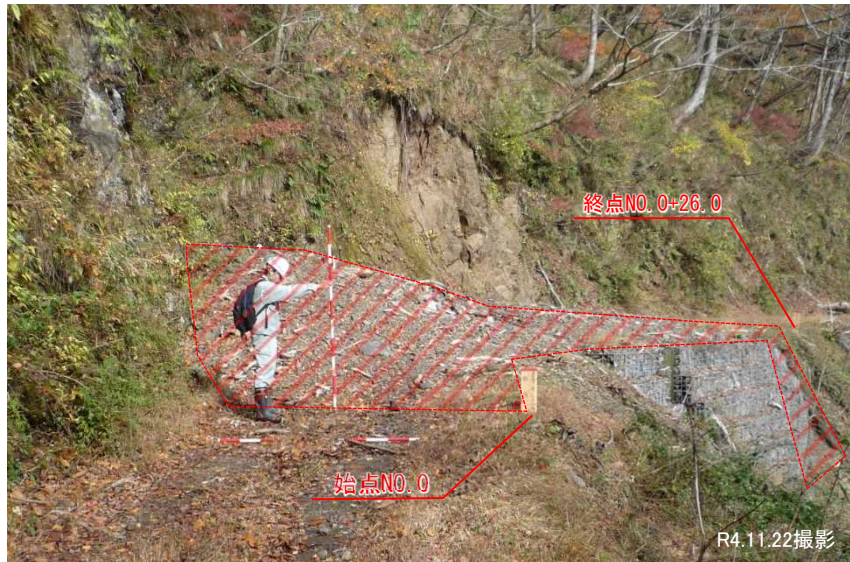
被災状況

## 第7号 土砂流出・路肩崩落

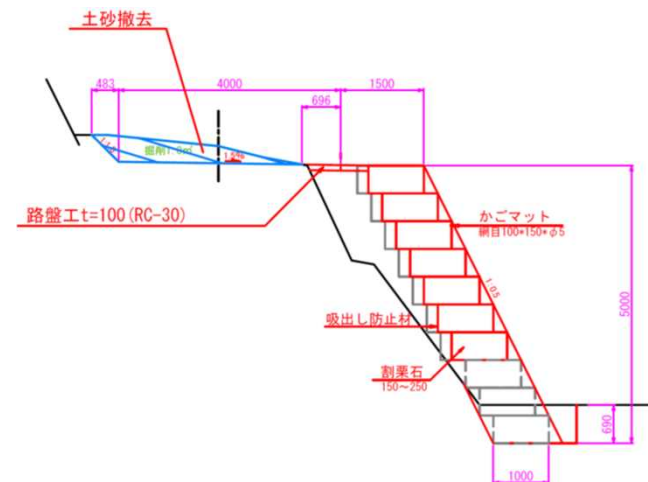
復旧内容

NO.0+21.0 断面図

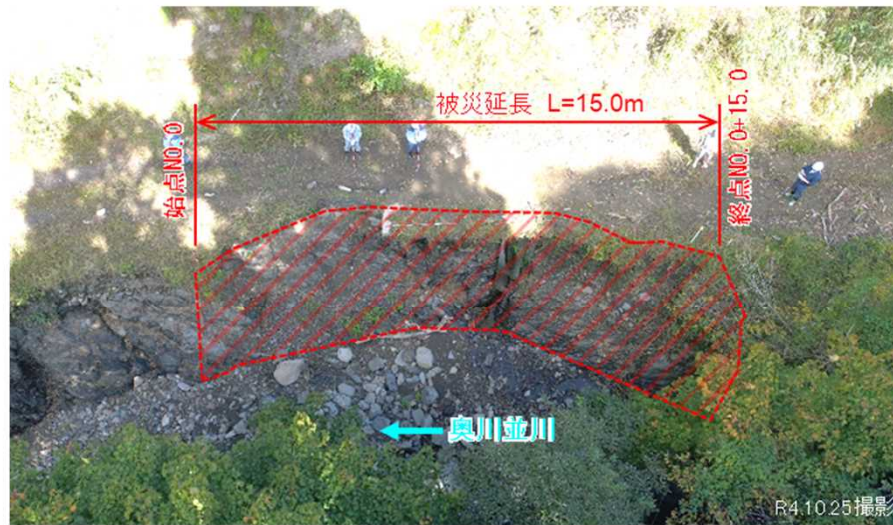
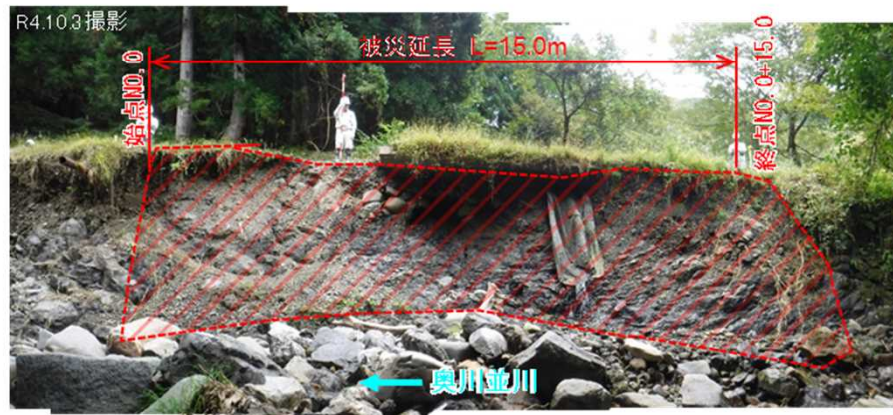
被災状況

## 第12号 路肩崩落

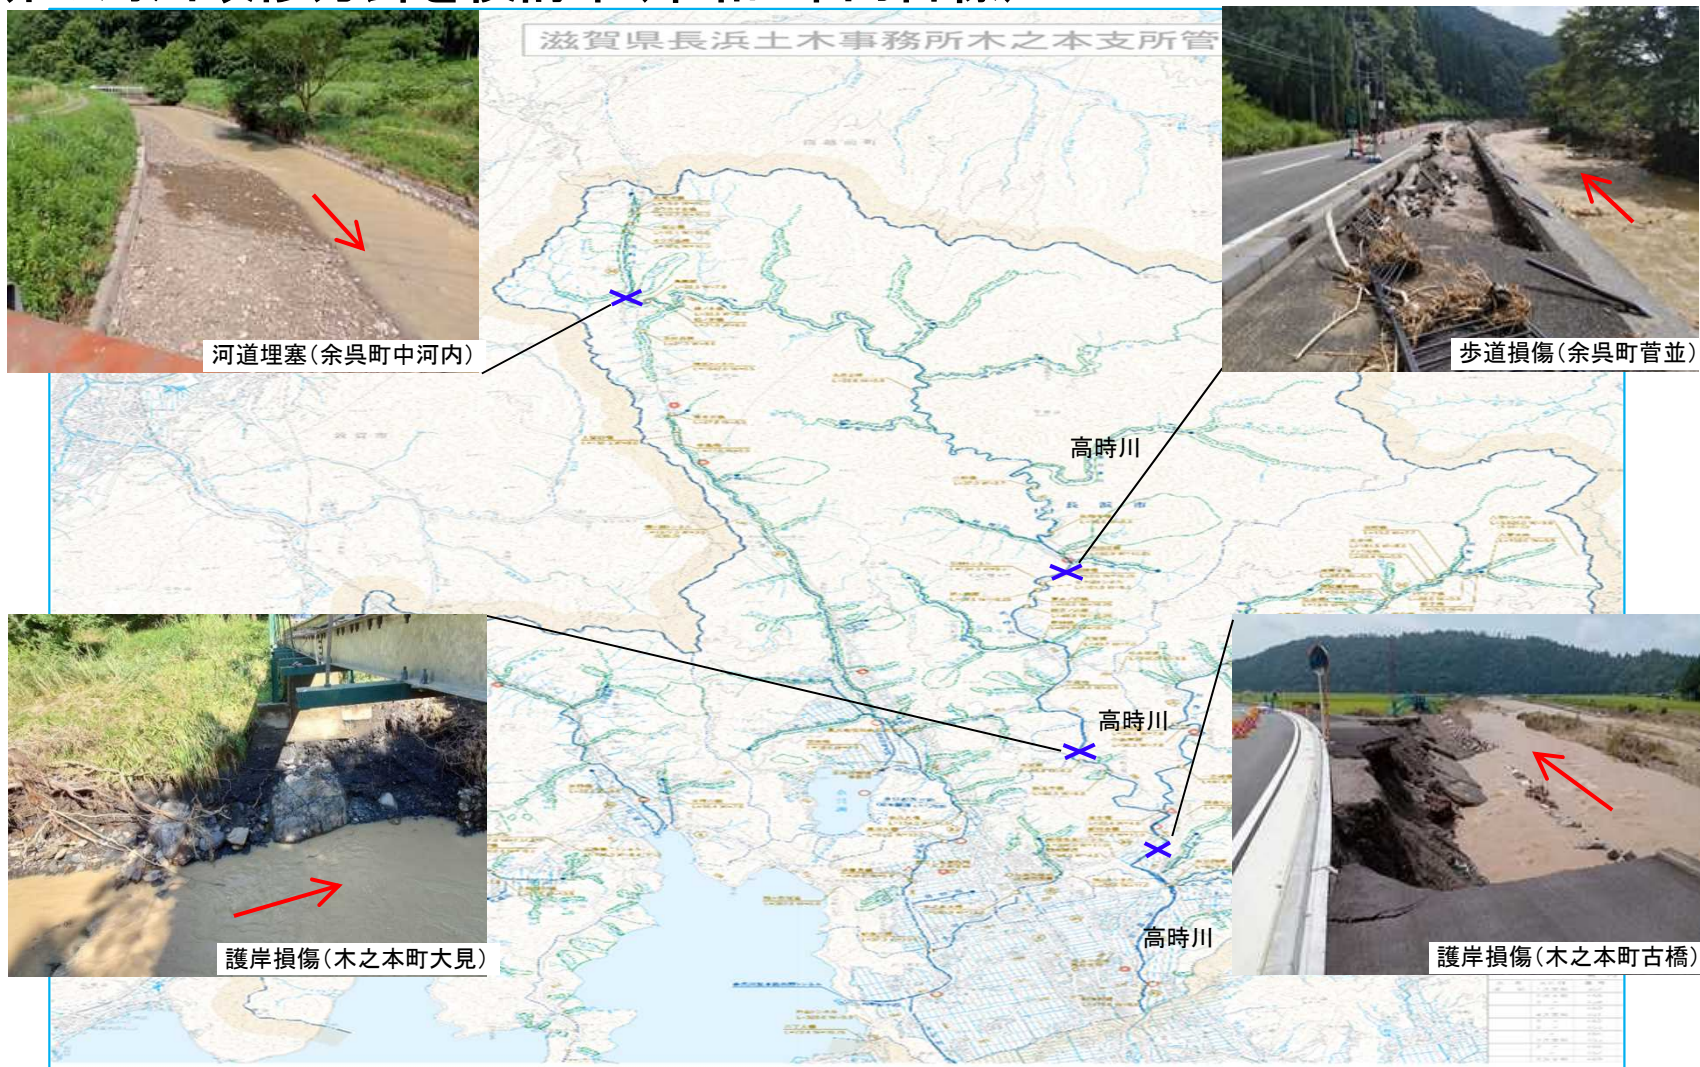
R4年8月豪雨における高時川の流量規模を現在検証中。(令和4年度中目標)  
また高時川上流も含め、現在の整備状況や上下流バランス等を考慮し、被災箇所  
の河川改修方針を検討中(令和5年内目標)
