# 堆積土砂の対応状況（ダム 電源開発(株)西日本支店）

資料2-8

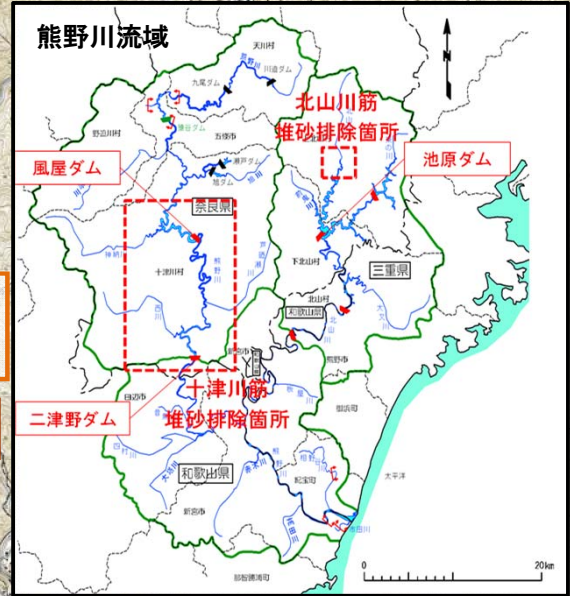
かんのがわ  
神納川地点  
(湖内運搬)

砂利プラント  
うゑのじ  
(上野地)

かわづ  
川津土捨場

砂利プラント  
のじり  
(野尻)

嵐屋ダム

排除地点		排除数量(千m³)	排除方法
風屋貯水池	神納川	110	湖内運搬(陸上掘削)
	小計	110	
二津野調整池	折立	80	土捨場運搬(川津)、砂利採取
	西川・上湯川	52+α	
	小計	132+α	土捨場運搬(中串)
合計		242+α

なかぐし  
中串土捨場

にしかわ  
西川地点  
なかぐし  
(中串土捨場)

おりたち  
折立地点  
(川津土捨場、砂利採取)

かみゆかわ  
上湯川地点  
なかぐし  
(中串土捨場)

にしかわ  
西川合流部  
なかぐし  
(中串土捨場)

ふたつの  
二津野ダム

α: 今後、関係機関と協議の上に数量を決定し、排除する。
