第18回熊野川の総合的な治水対策協議会 猿谷ダムの堆砂状況と対応策について

国土交通省 近畿地方整備局
紀の川ダム統合管理事務所
令和元年11月28日

猿谷ダムの堆砂状況と対応策について

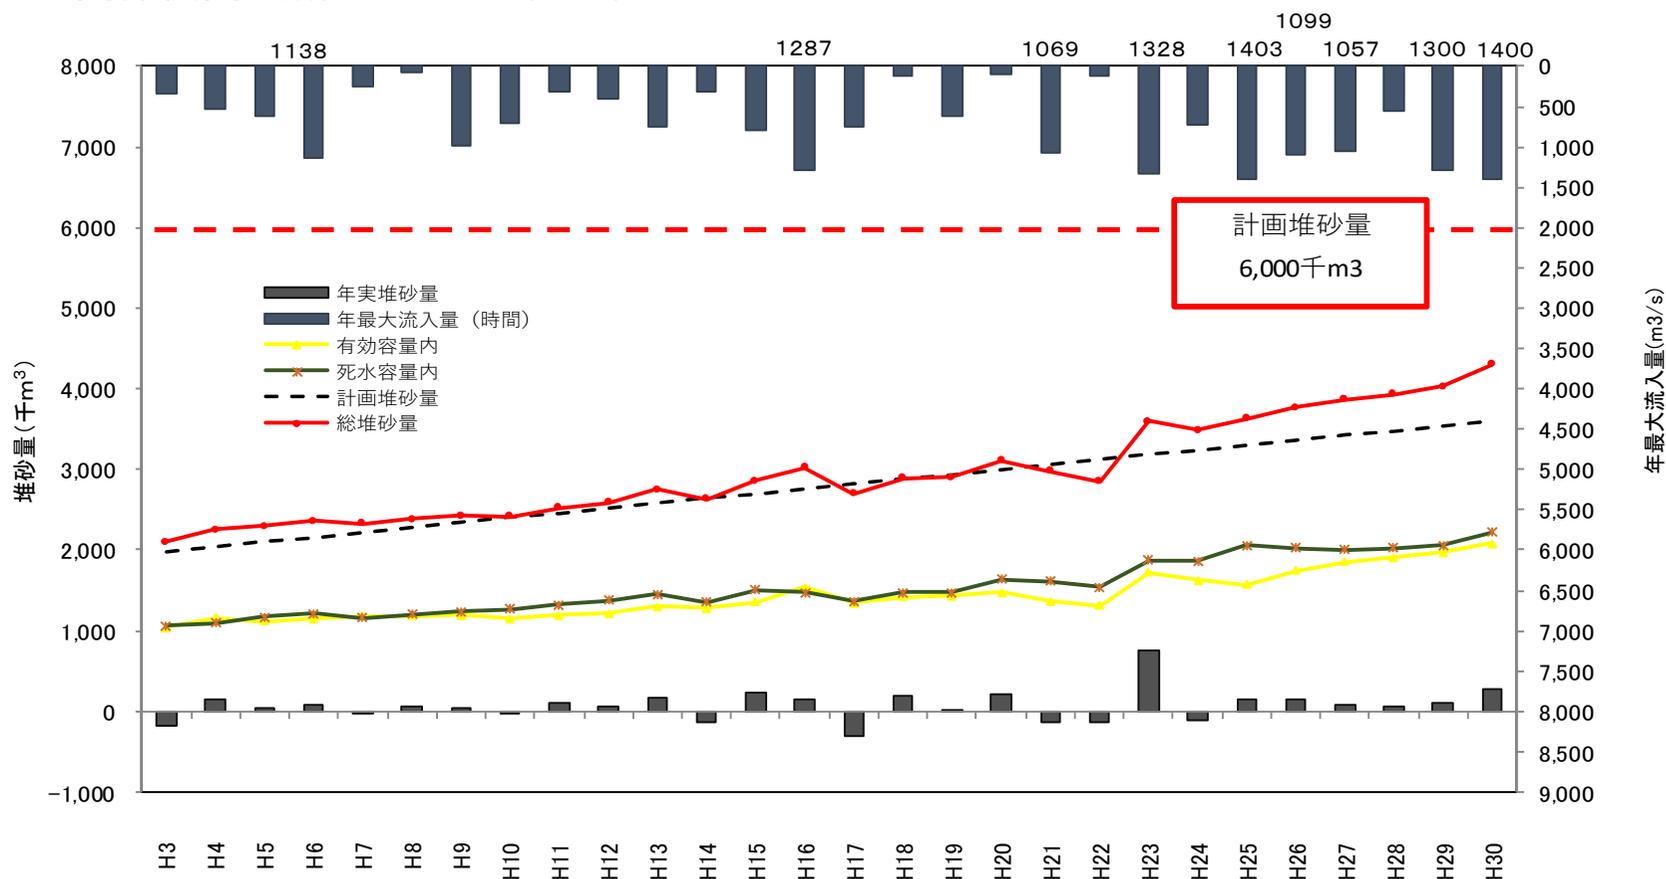
●平成30年度末時点の堆砂状況

昭和33年から管理を開始。現在、総堆砂量は4,305千m³、平成30年度末時点の堆砂率は71.8%となっている。(堆砂測量は、音響測深機による深浅測量を毎年実施) 現在のところ、概ね計画どおりの堆砂率と見ているが、平成23年度以降は、計画堆砂率を多少上回っている状況である。

平成30年度は貯砂ダム上流付近で約600m³の堆積土砂掘削を実施。令和元年度も引き続き貯砂ダム付近で約2,000m³の堆積土砂掘削を実施する予定。なお、施工時の濁水発生については十分配慮し、関係機関と協議の上取り組む。

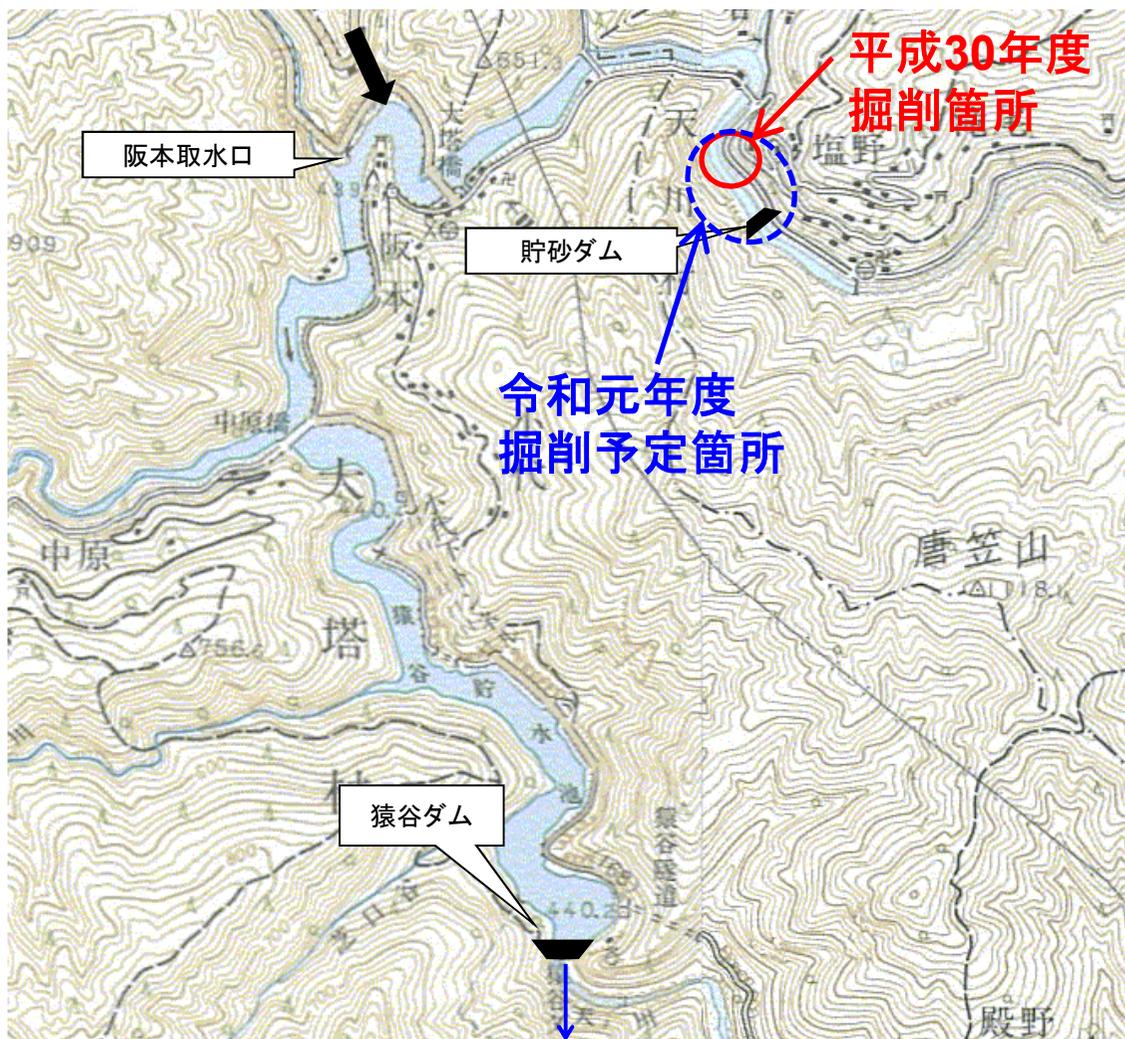
【参考】掘削箇所付近の状況

- ・平成30年度に貯砂ダム下流付近にて約600m³堆積土砂を掘削。
- ・今年度も引き続き貯砂ダム付近で約2,000m³の堆積土砂掘削を実施予定。【和歌山河川国道事務所の工事(五條市)に搬出予定。】

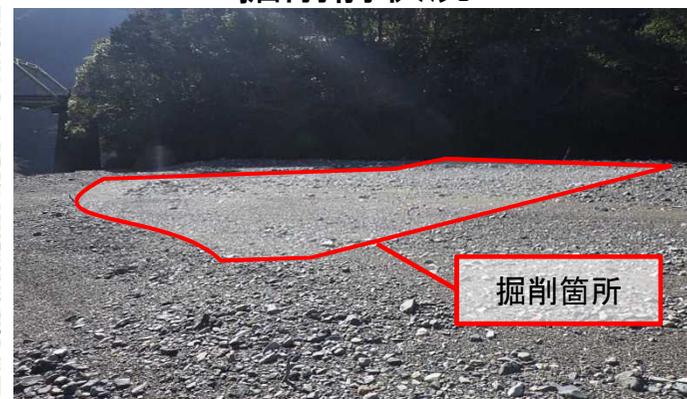
掘削前状況

撮影日:平成31年2月18日

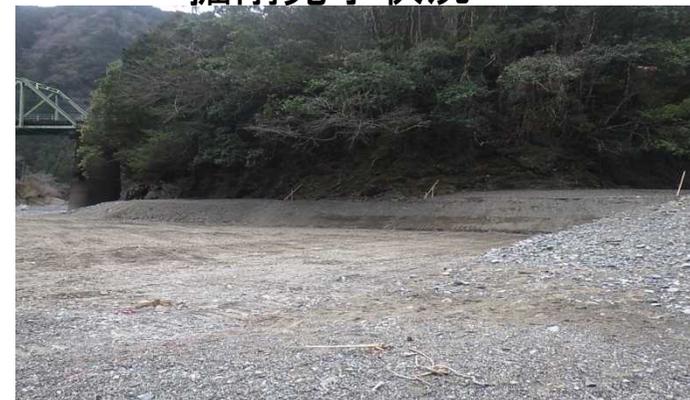
掘削完了状況

撮影日:平成31年3月6日
