第20回熊野川の総合的な治水対策協議会 猿谷ダム堆砂状況と対応策について

国土交通省 近畿地方整備局
紀の川ダム統合管理事務所
令和2年11月30日

猿谷ダムの堆砂状況と対応策について

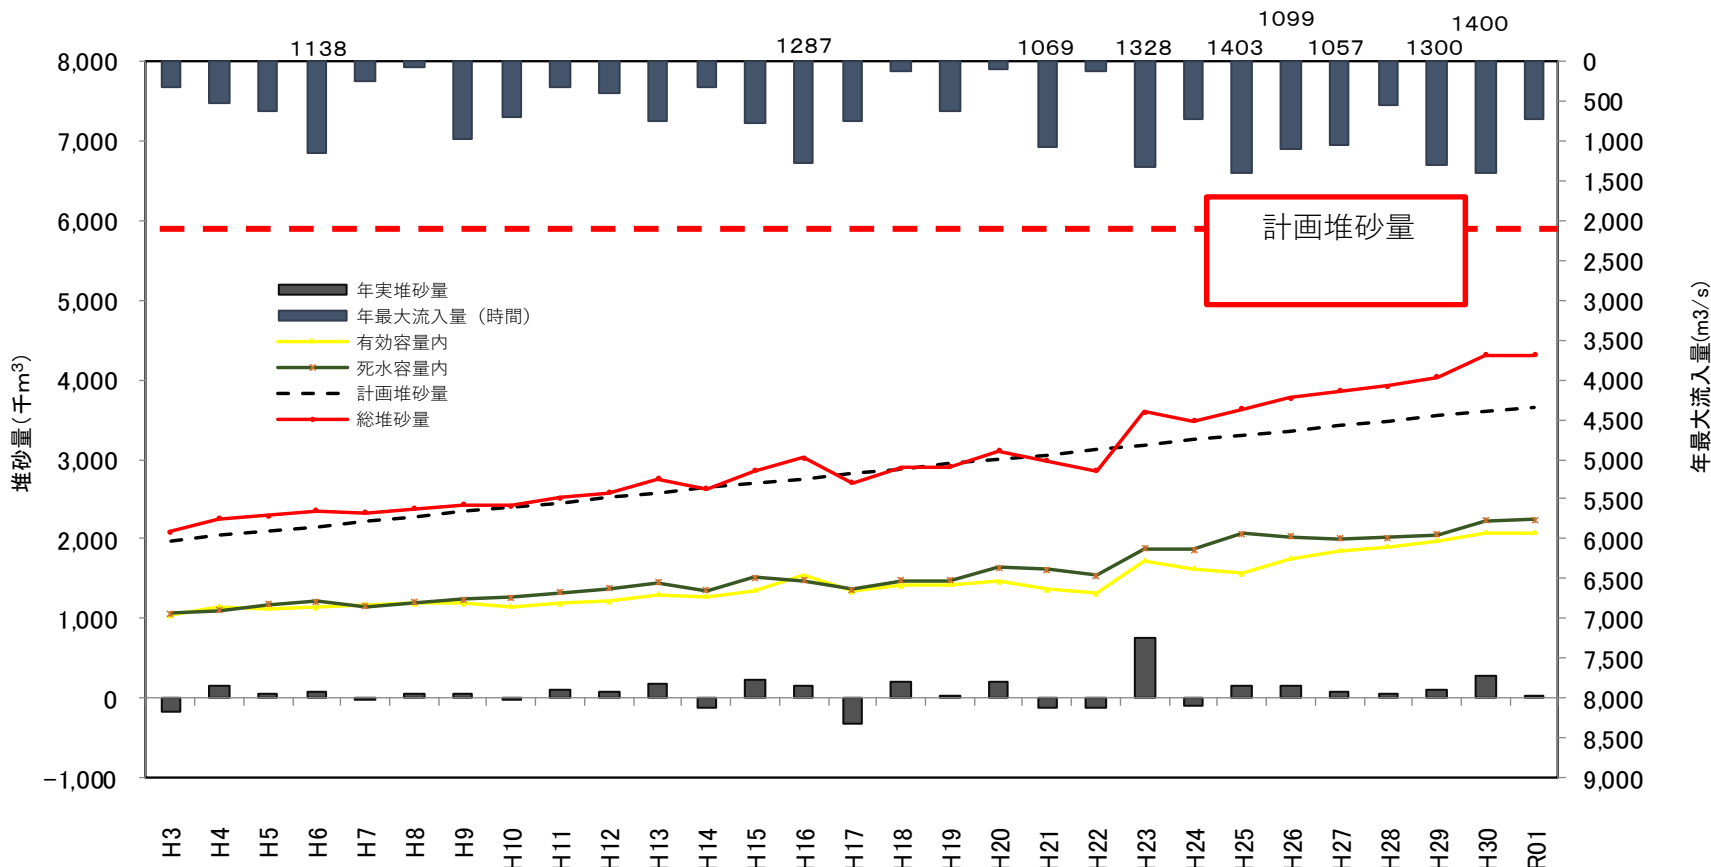
●令和元年度末時点の堆砂状況

昭和33年から管理を開始。現在、総堆砂量は4,312千m³、令和元年度末時点の堆砂率は71.9%となっている。(堆砂測量は、音響測深機による深浅測量を毎年実施) 現在のところ、概ね計画どおりの堆砂率と見ているが、平成23年度以降は、計画堆砂率を多少上回っている状況である。
